Nr zlecenia DEKRA: PKOL(W)/LODZ/82472/24/10/24
Nr zlecenia/szkody: 22/008145
Data zlecenia: 24-10-2024

Grupa obiektów (Eurotax)	samochody osobowe
Kod EC (Eurotax)	0109316
Producent	AUDI
Model	A6 Allroad 14-19
Typ/wersja	A6 Allroad 3.0 TDI Quattro Tiptr.
Rodzaj nadwozia	KOM
Liczba drzwi/liczba miejsc	5/5
Masa własna [kg]	2030
Dopuszczalna masa całkowita [kg]	2585
Rozstaw osi 1/2	2905
Rodzaj silnika	z zapłonem samoczynnym
Doładowanie	turbosprężarka z chłodnicą powietrza
Układ oczyszczania spalin	DPF
Norma czystości spalin	EURO 6
Pojemność silnika [ccm]	2967
Moc silnika [KM/kW]	320/235
Skrzynia biegów	automatyczna 8-biegowa
Nr rejestracyjny	DW1SC41
VIN	WAUZZZ4G0JN089806
Data 1. rejestracji	05-03-2018
Data nast. bad. techn.	06-03-2025
Rok produkcji	2018 (rok produkcji został zweryfikowany z zewnętrzną bazą danych)
Stan licznika [km]	141 055 (odczytany)
Kolor nadwozia/rodzaj powłoki	biały/UNI

Opis stanu technicznego

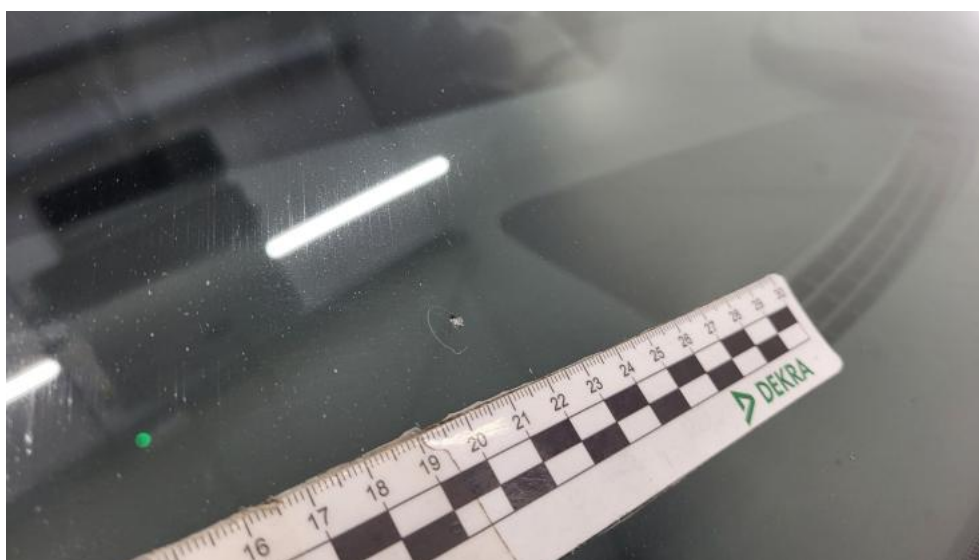
Fot. 48.
Szyba czołowa - zdjęcie poglądowe 1

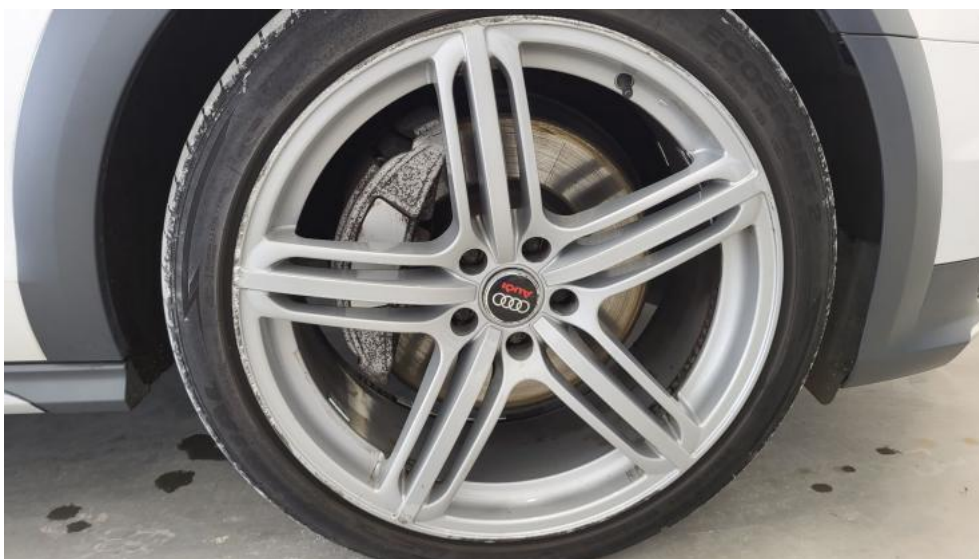
Fot. 55.

Felga aluminiowa przednia P - zdjęcie poglądowe 1

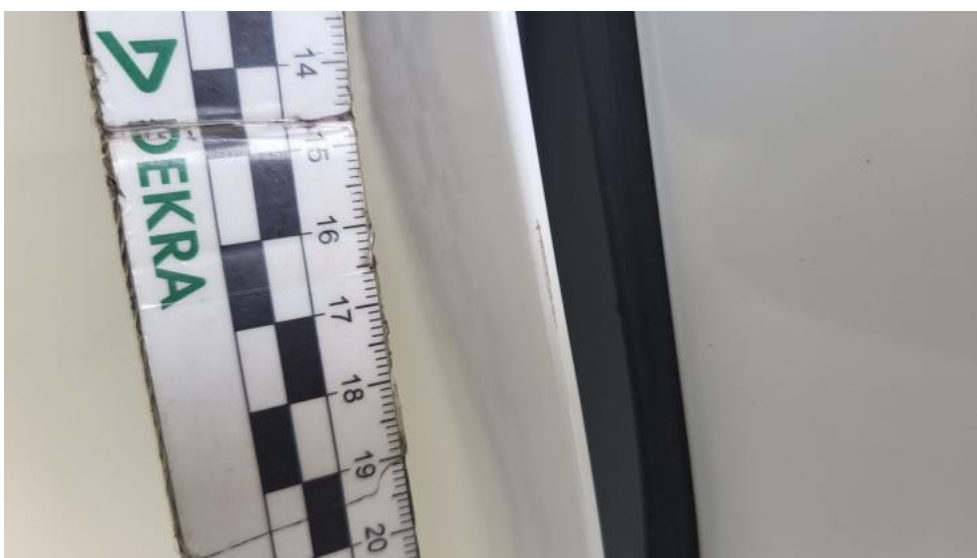
Fot. 66.

Drzwi przed L - Rysa/odprysk 2

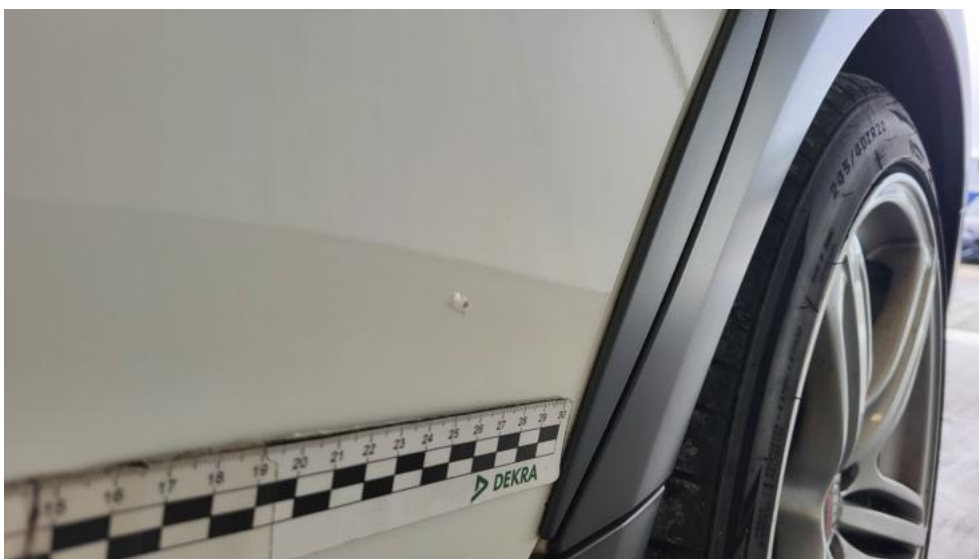
Fot. 67.
Drzwi tylne L - zdjęcie poglądowe 1
