Nr zlecenia DEKRA: PKOL(W)/LODZ/82841/24/10/25  
Nr zlecenia/szkody: 21/048549  
Data zlecenia: 25-10-2024

**Dane pojazdu**

### Opis stanu technicznego

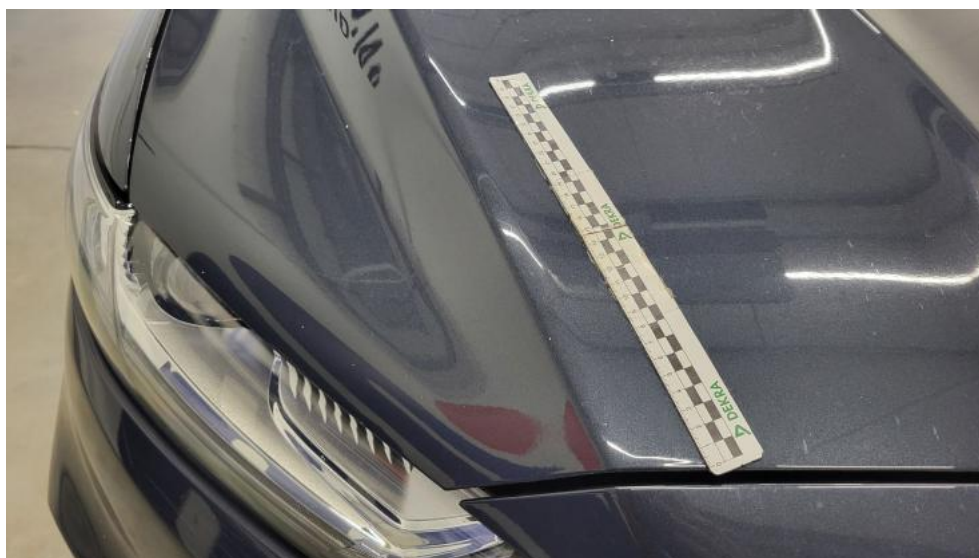
**Fot. 44.**  
Pokrywa komory silnika - zdjęcie poglądowe 1

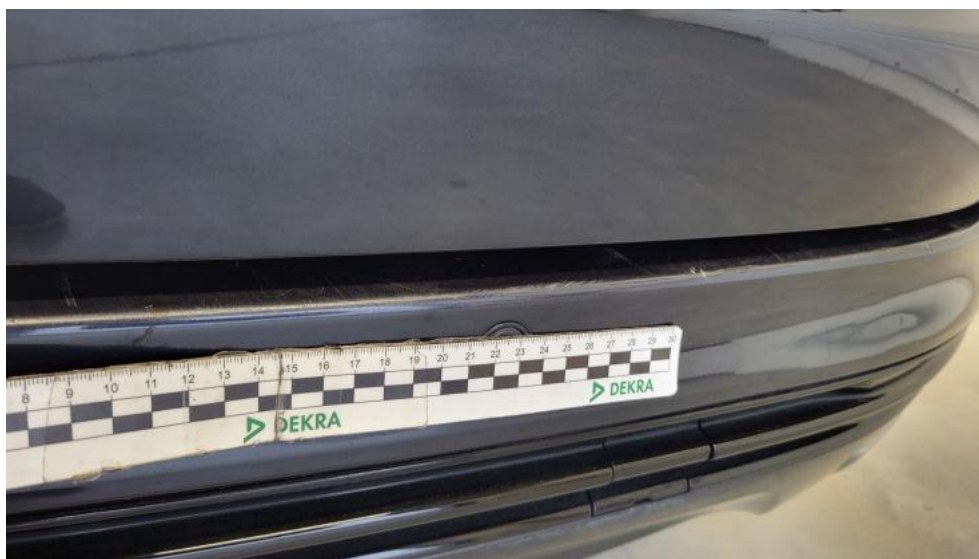
**Fot. 63.**  
Zderzak tylny - zdjęcie poglądowe 1

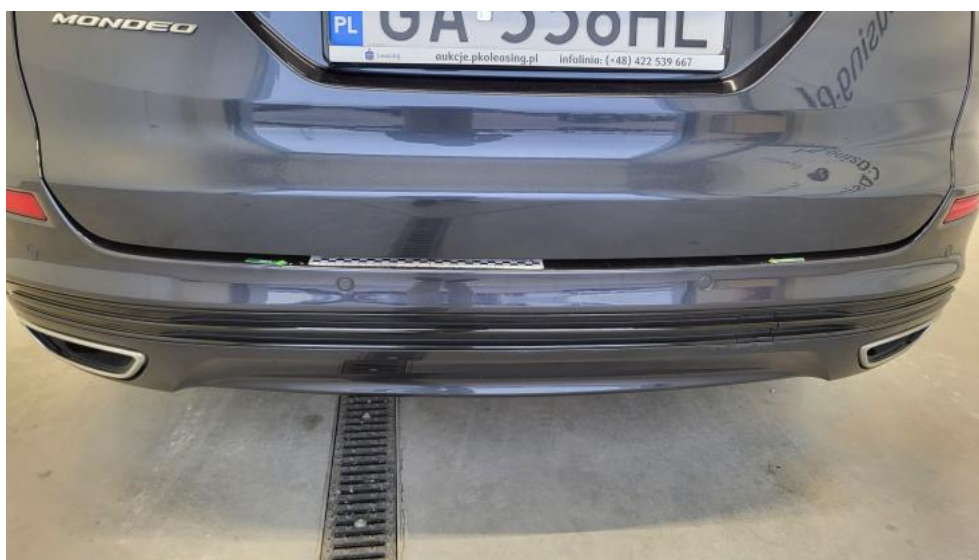
**Fot. 64.**  
Zderzak tylny - zdjęcie poglądowe 2

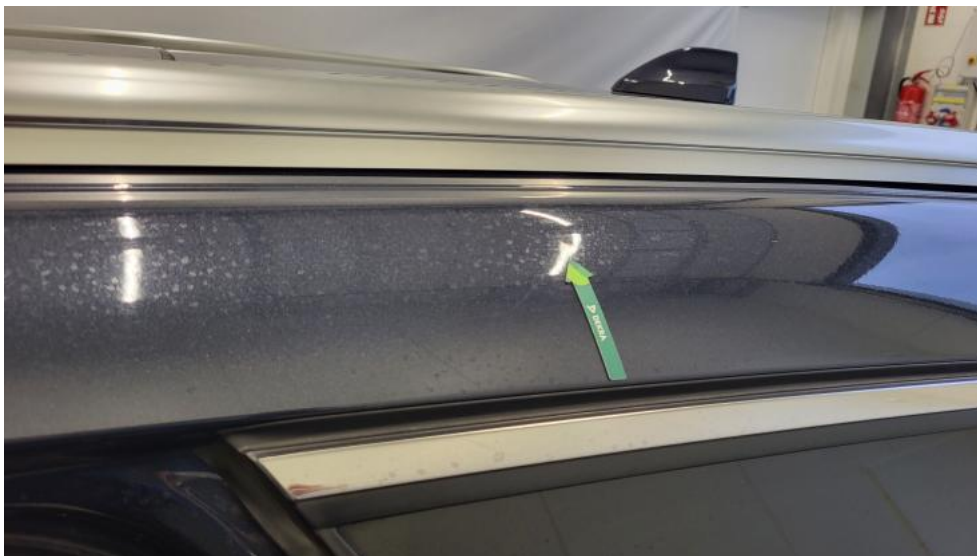
**Fot. 69.**  
Błotnik tylny L / Ściana boczna L - Wgniecenie/odkształcenie 1

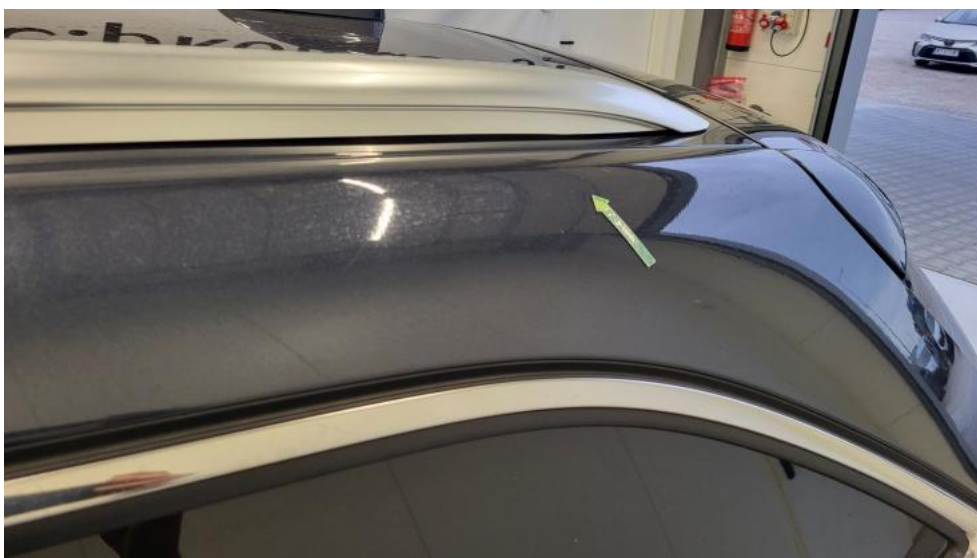
**Fot. 70.**  
Błotnik tylny L / Ściana boczna L - Wgniecenie/odkształcenie 2

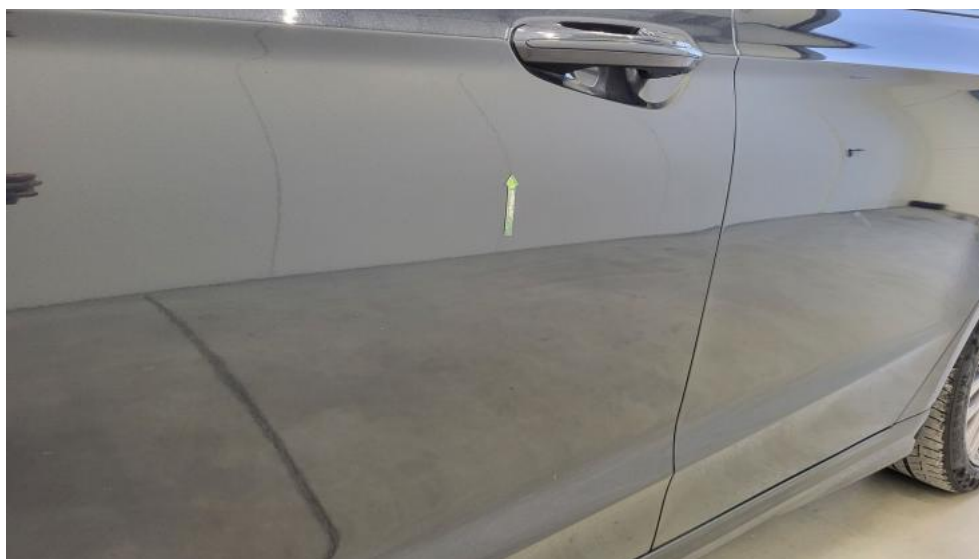
**Fot. 75.**  
Drzwi przed L - zdjęcie poglądowe 1

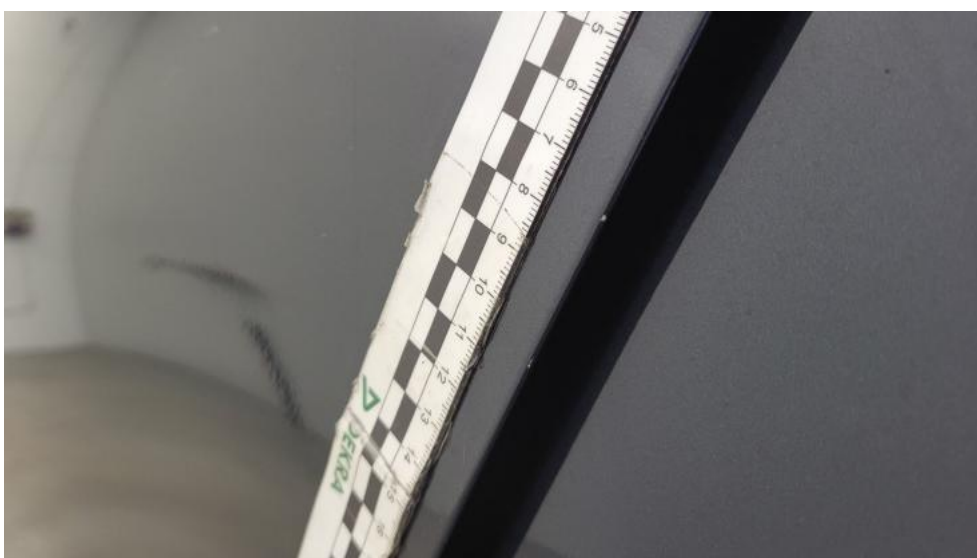
**Fot. 80.**  
Drzwi tylne L - Rysa/odprysk 2

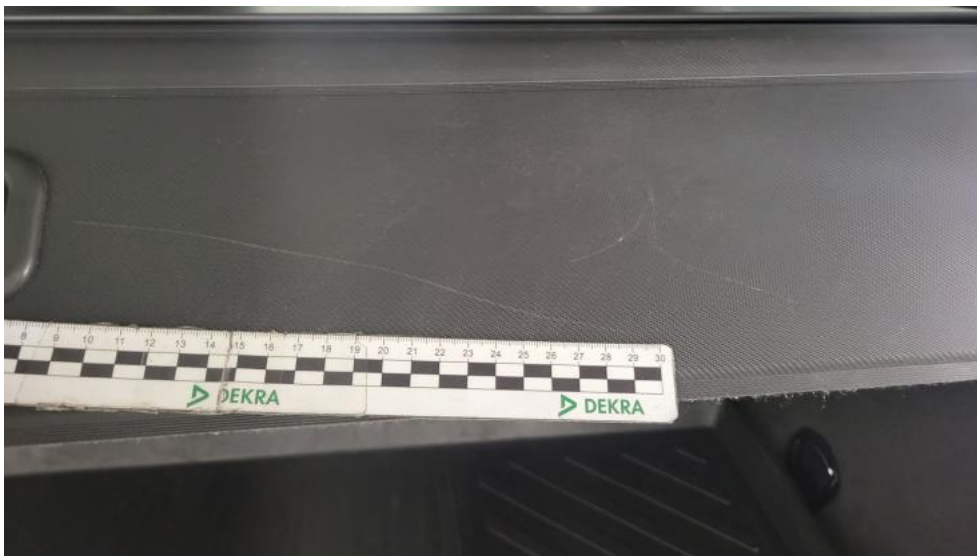
**Fot. 89.**

Półka/roleta tylna - Rysa/odprysk 2
