Nr zlecenia DEKRA: PKOL(W)/LODZ/99348/26/10/23  
Nr zlecenia/szkody: 22/026066  
Data zlecenia: 23-10-2026

| Producent | HYUNDAI |
| Model | i30 17-20 |
| Nr rejestracyjny | DJA31269 |

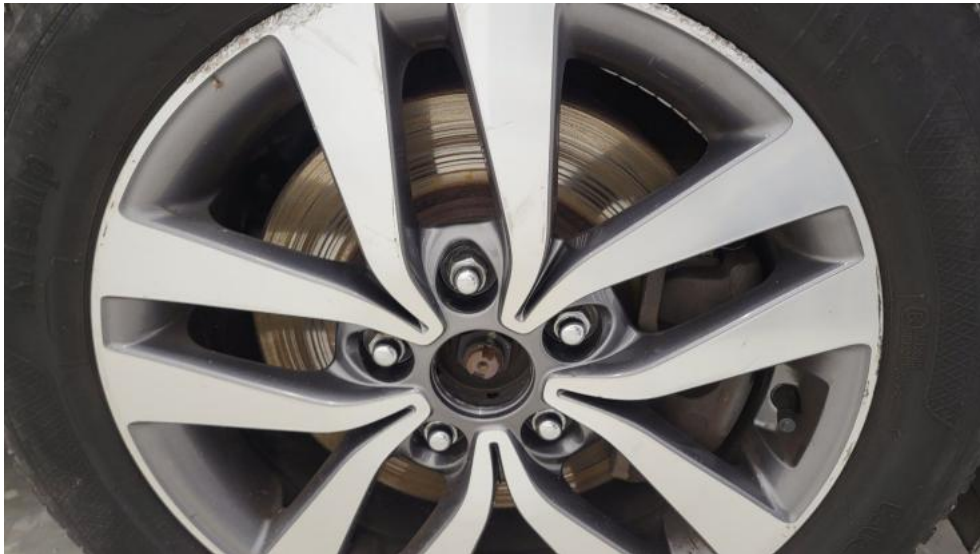
**Fot. 53.**

Felga aluminiowa przednia P - Inne 1

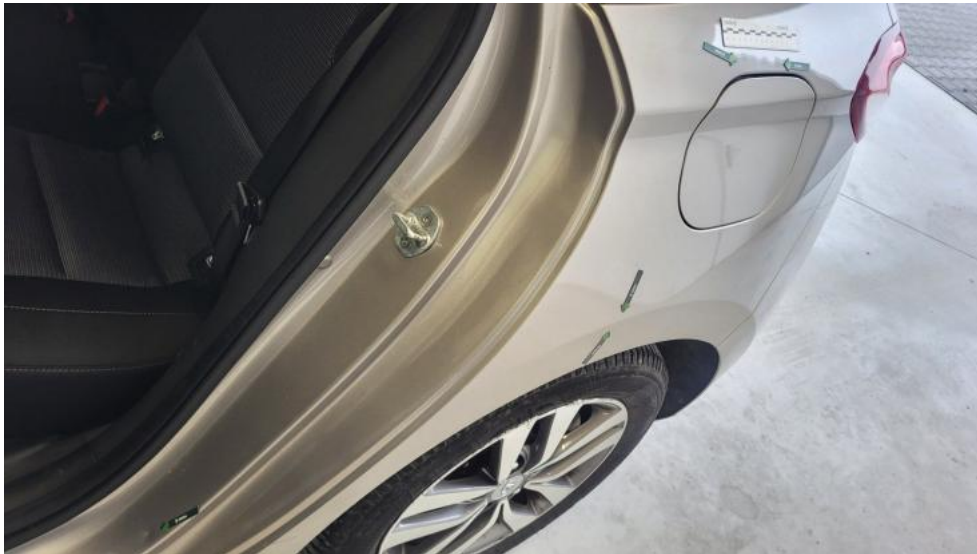
**Fot. 67.**

Błotnik tylny L / Ściana boczna L - Wgniecenie/odkształcenie 1

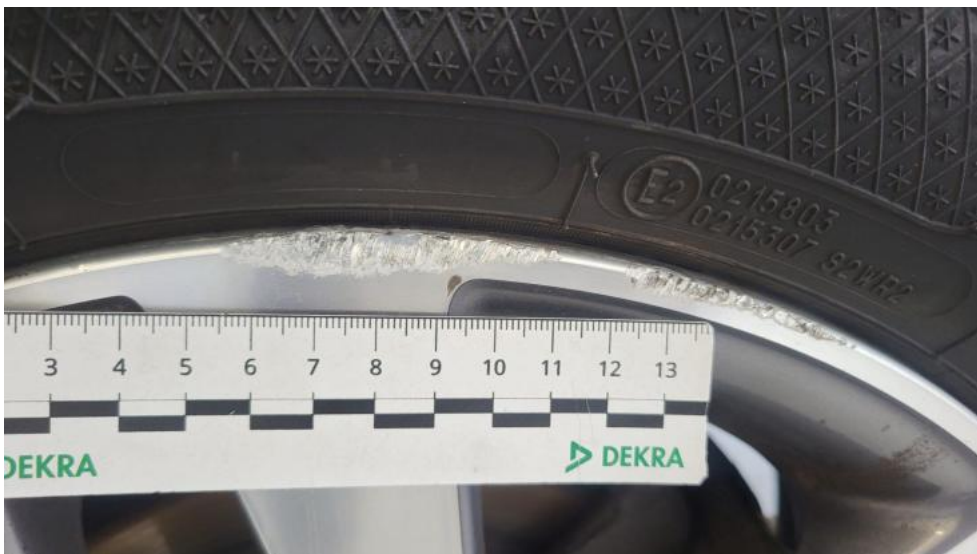
**Fot. 68.**

Felga aluminiowa tylna L - Rysa/odprysk 1

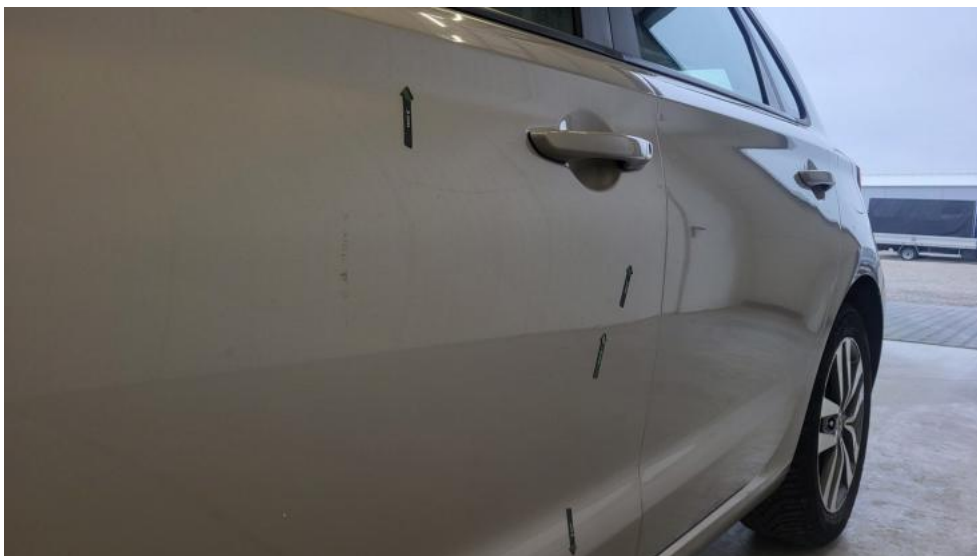
**Fot. 71.**

Drzwi przed L - Wgniecenie/odkształcenie 1

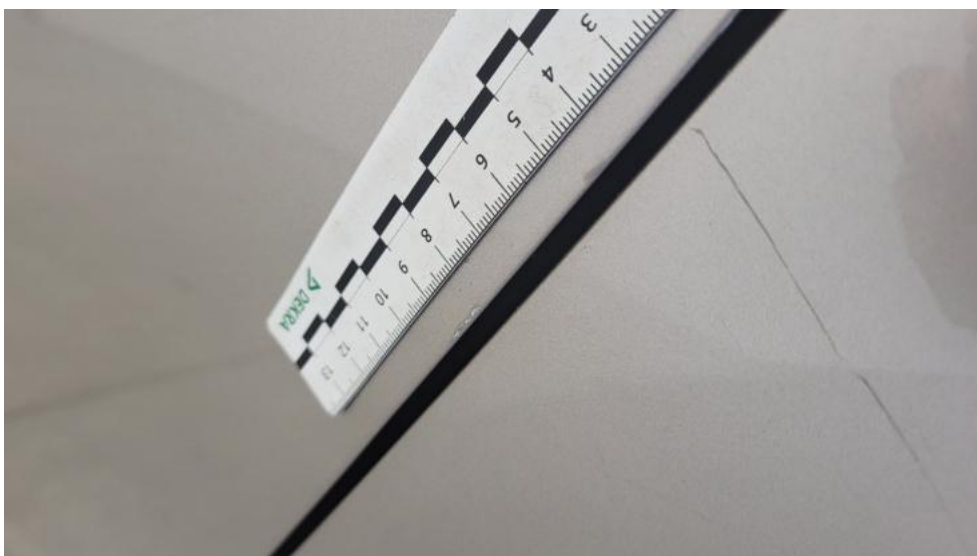
**Fot. 72.**

Drzwi tylne L - Rysa/odprysk 1

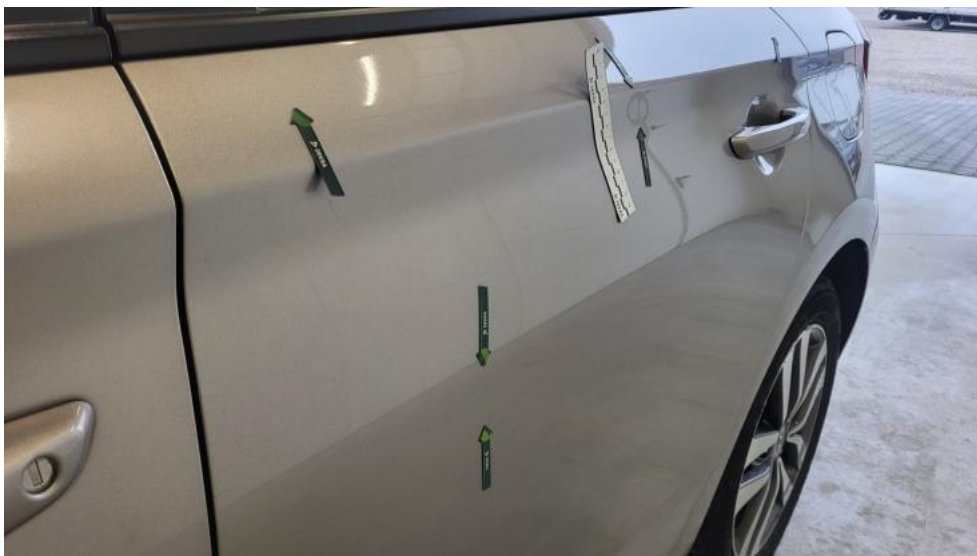
**Fot. 73.**

Drzwi tylne L - Wgniecenie/odkształcenie 1

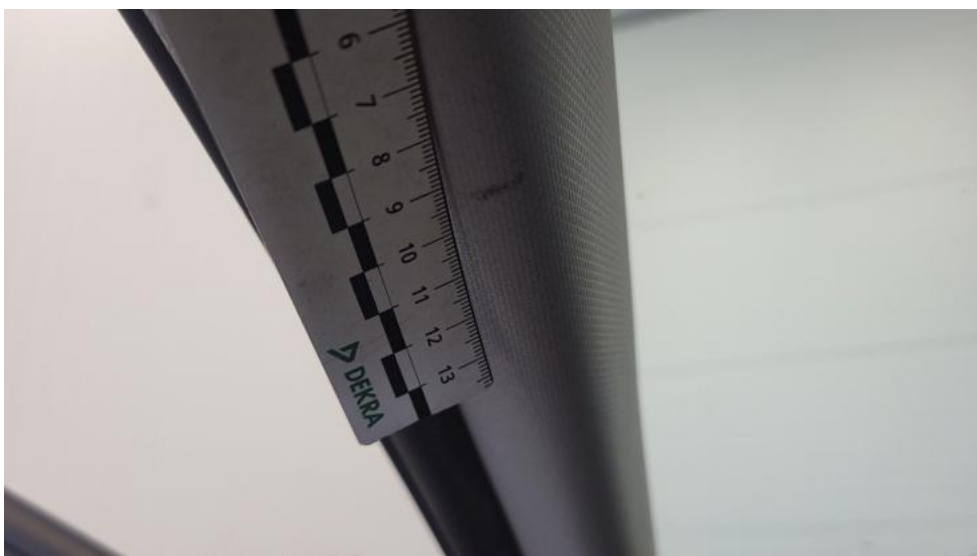
**Fot. 86.**  
Wykładzina(y) słupka przedniego L - Inne 1

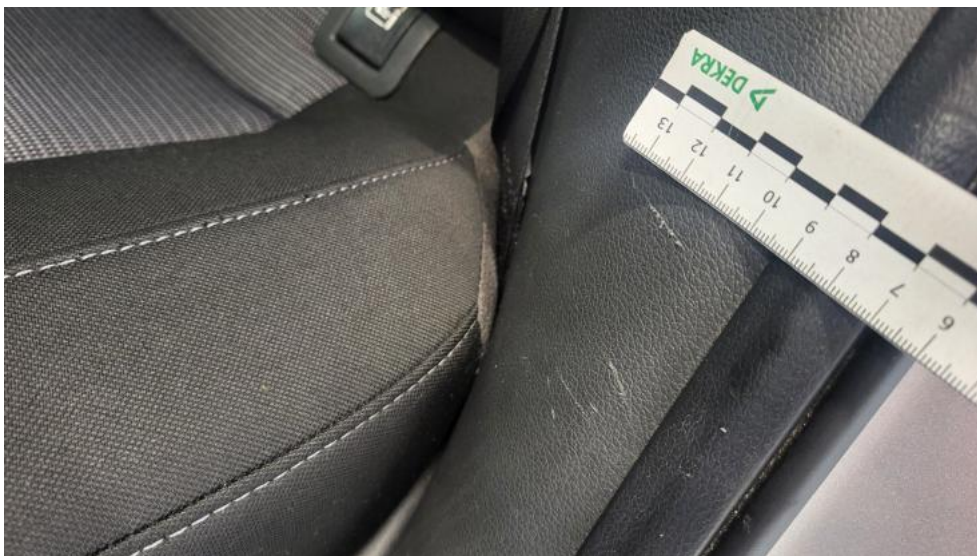
**Fot. 87.**

Wykładzina(y) słupka tylnego L - Rysa/odprysk 1
