Nr zlecenia DEKRA: PKOL(W)/LODZ/25063/26/03/20
Nr zlecenia/szkody: 23/003951
Data zlecenia: 20-03-2026

Grupa obiektów (Eurotax)	samochody osobowe
Kod EC (Eurotax)	0111162
Producent	FORD
Model	S-MAX 15-19
Typ/wersja	S-MAX 2.0 TDCi 4WD Titanium Po
Rodzaj nadwozia	VAN
Liczba drzwi/liczba miejsc	5/5
Masa własna [kg]	1734
Dopuszczalna masa całkowita [kg]	2615
Rozstaw osi 1/2	2850
Rodzaj silnika	z zapłonem samoczynnym
Układ oczyszczana spalin	DPF
Pojemność silnika [ccm]	1997
Moc silnika [KM/kW]	180/132
Skrzynia biegów	automatyczna
Nr rejestracyjny	GD5F456
VIN	WF0JXXWPCJGY82107
Data 1. rejestracji	27-12-2016
Data nast. bad. techn.	13-01-2027
Rok produkcji	2016 (rok produkcji został zweryfikowany z zewnętrzną bazą danych)
Stan licznika [km]	181 783 (odczytany)
Kolor nadwozia/rodzaj powłoki	czarny/UNI

DOKUMENTACJA FOTOGRAFICZNA

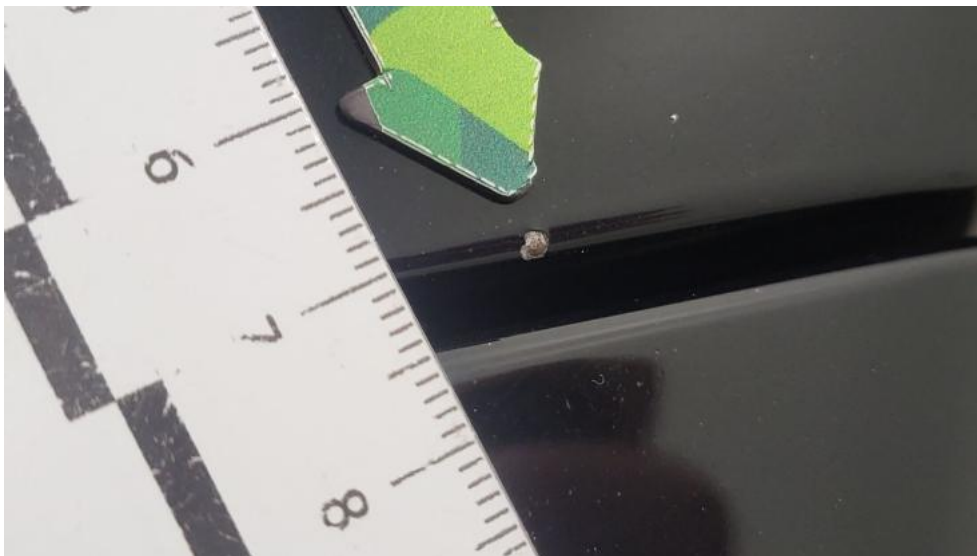
Fot. 43.
Pokrywa komory silnika - Inne 1

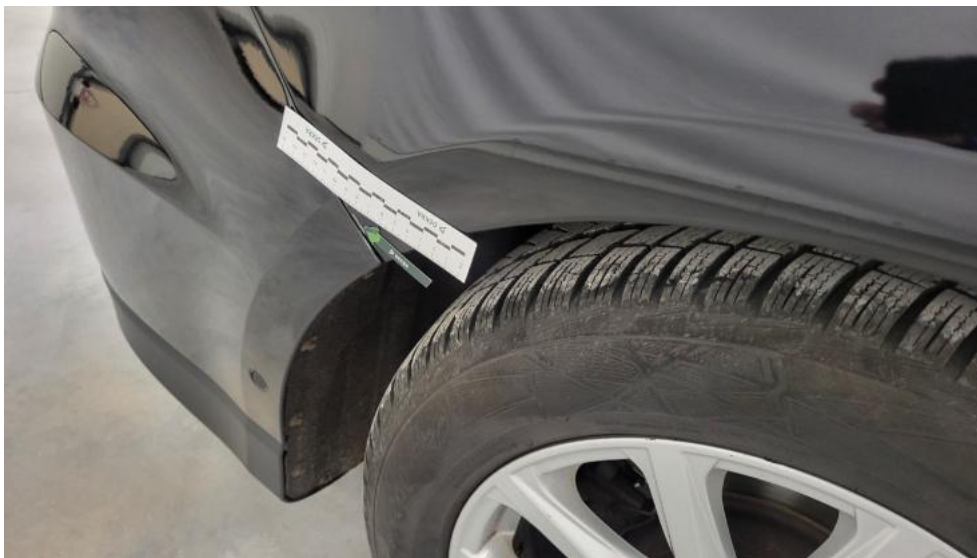
Fot. 61.
Błotnik tylny P / Ściana boczna P - zdjęcie pogładowe 1

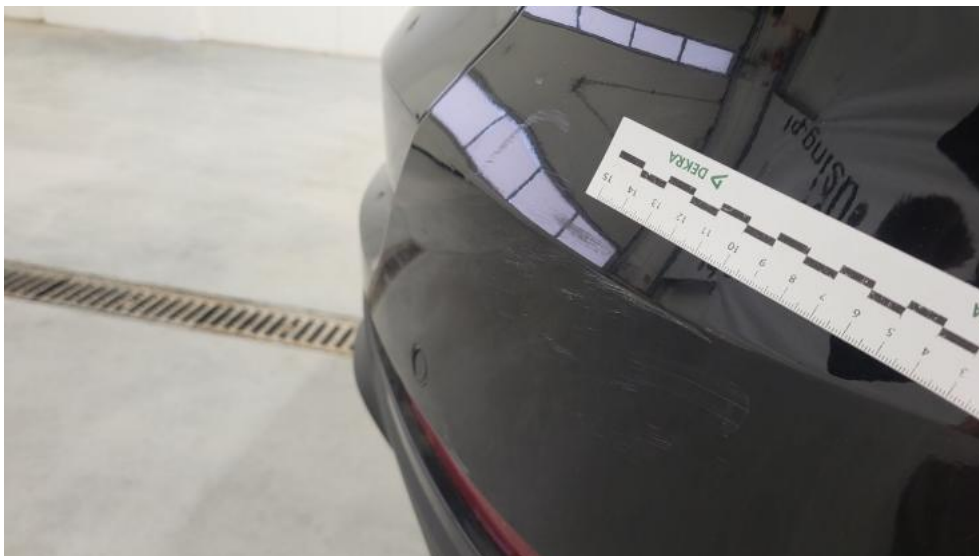
Fot. 71.
Zderzak tylny - Rysa/odprysk 1

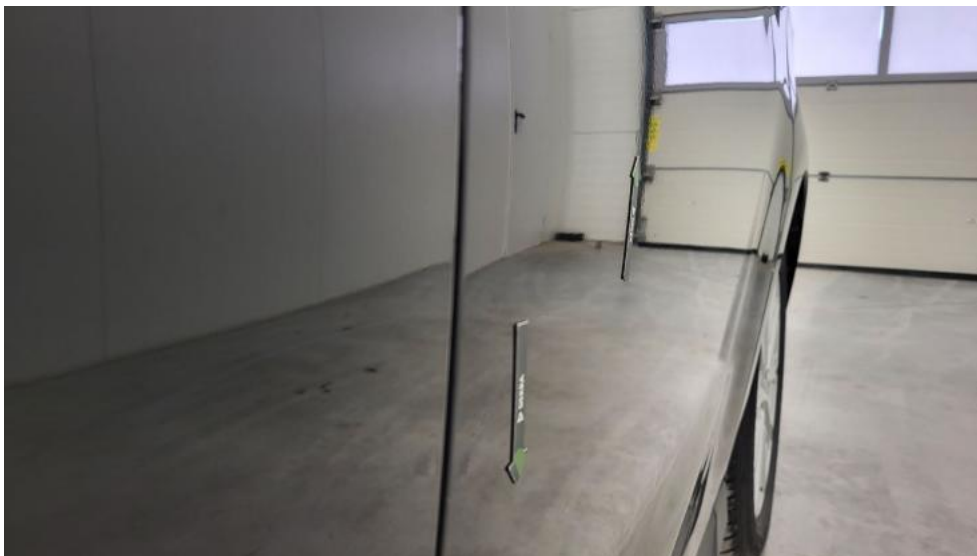
Fot. 81.
Drzwi tylne L - Wgniecenie/odkształcenie 1

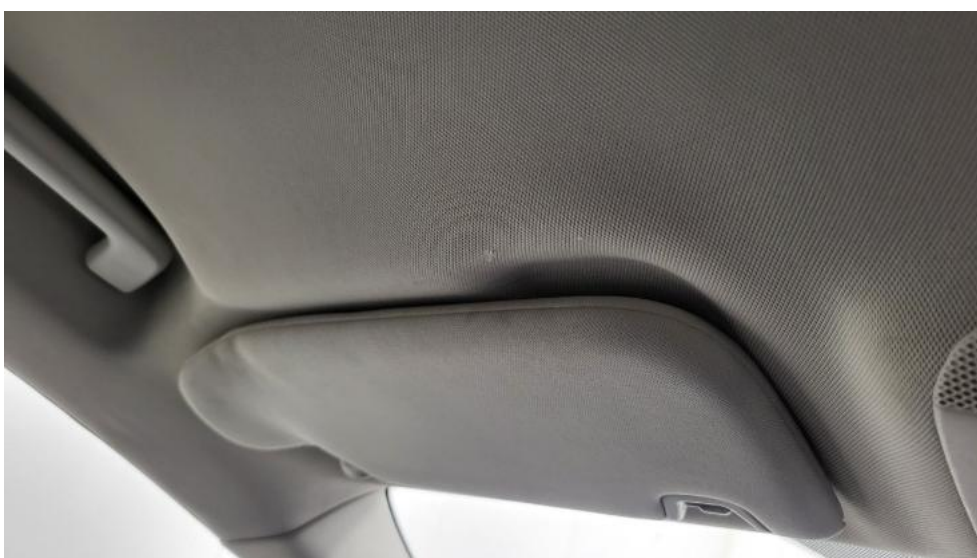
Fot. 96.
Podszufitka() - Inne 3

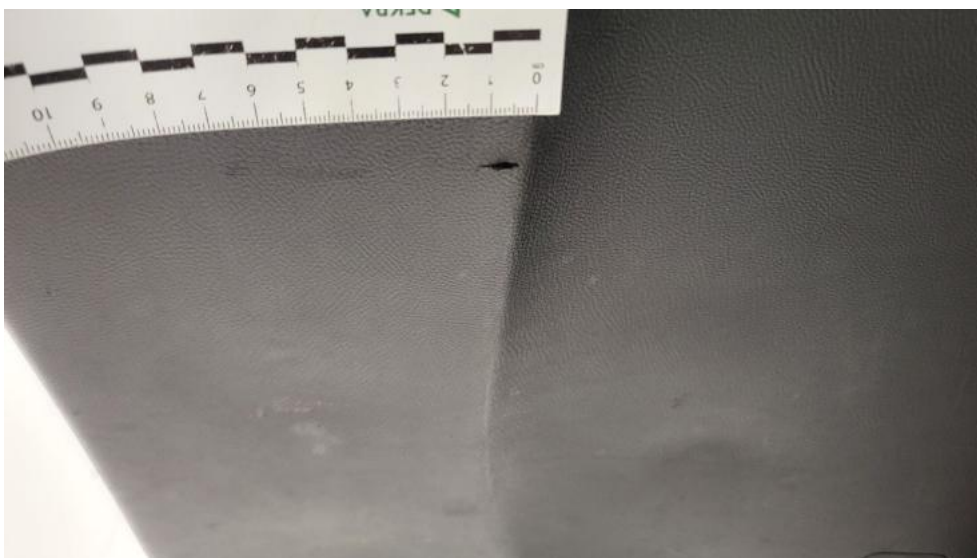
Fot. 100.
Wykładzina pokrywy tylnej - Rysa/odprysk 1
