DEKRA's commission No. : PKOL(W)/LODZ/07094/26/01/28  
 commission/ damage No. : 21/055852  
 Date of commission: 28-01-2026

**Vehicle data**

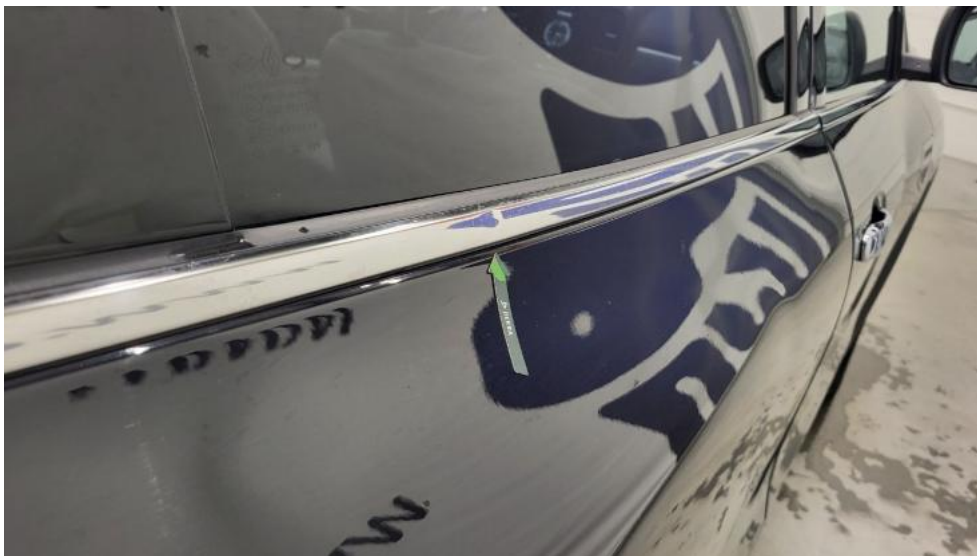
**Photo 54.**

Drzwi tylne P - Wgniecenie/odkształcenie 1

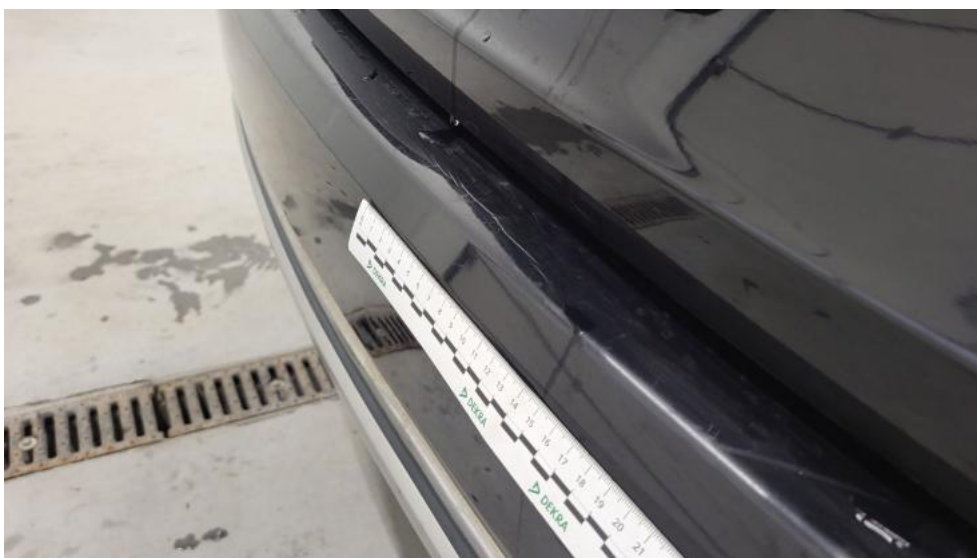
**Photo 67.**  
Zderzak tylny - Rysa/odprysk 1

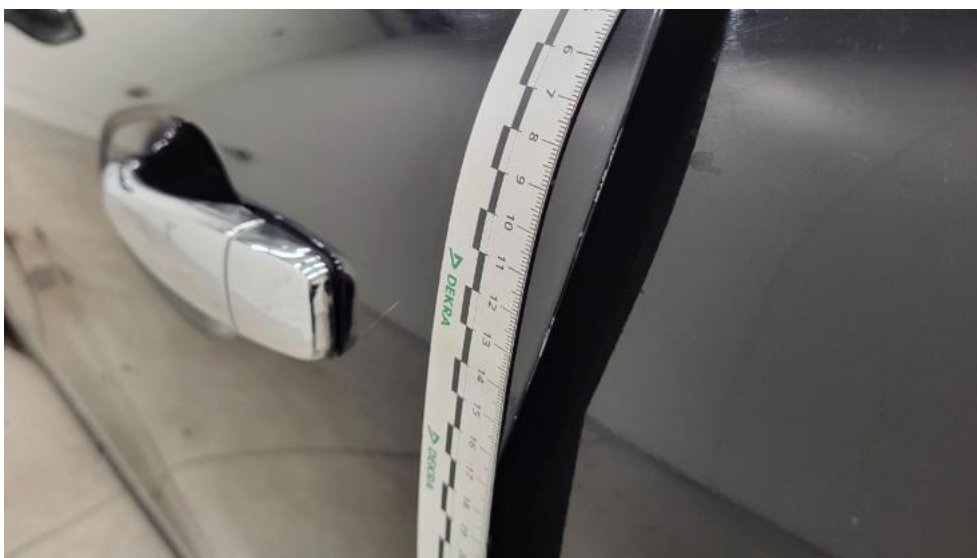
**Photo 75.**

Drzwi przed L - Rysa/odprysk 1

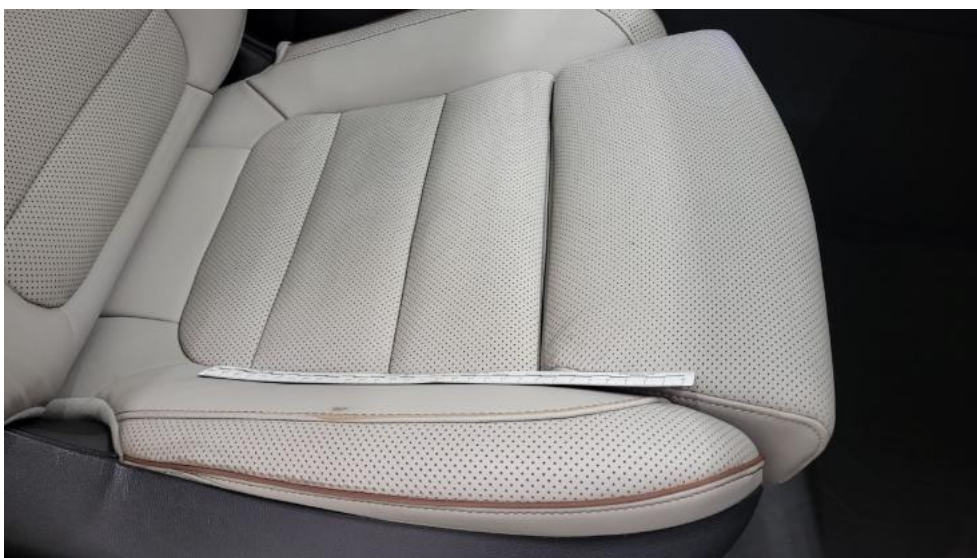
**Photo 81.**  
Fotel prz. lew. - Inne 1

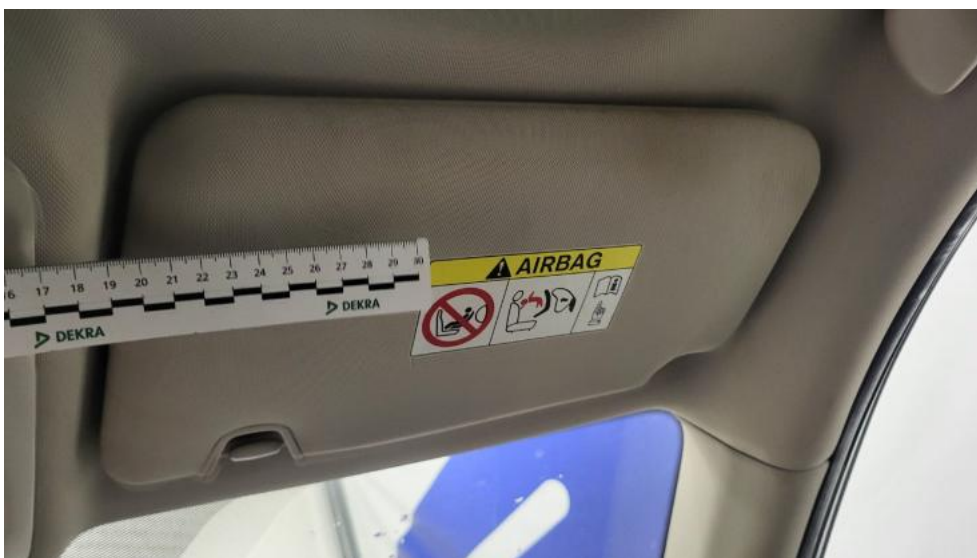
**Photo 85.**

Osłona p/słoneczna lewa - Inne 1
