Nr zlecenia DEKRA: PKOL(W)/LODZ/19999/25/03/19  
Nr zlecenia/szkody: 21/023301  
Data zlecenia: 19-03-2025

**DEKRA Polska - Centrala**  
02-673 Warszawa, ul. Konstruktorska 12A

Grupa obiektów (Eurotax)	samochody terenowe
Kod EC (Eurotax)	0131131
Producent	JAGUAR
Model	I-Pace 18-23
Typ/wersja	I-Pace EV400 AWD HSE
Rodzaj nadwozia	KOM
Liczba drzwi/liczba miejsc	5/5
Masa własna [kg]	2229
Dopuszczalna masa całkowita [kg]	2670
Rozstaw osi 1/2	2990
Rodzaj silnika	elektryczny
Układ oczyszczana spalin	-
Pojemność silnika [ccm]	0
Moc silnika [KM/kW]	400/294
Skrzynia biegów	automatyczna 1-biegowa
Nr rejestracyjny	DW5HK01
VIN	SADHA2B16L1F78787
Data 1. rejestracji	27-05-2019
Data nast. bad. techn.	06-03-2026
Rok produkcji	2019 (rok produkcji został zweryfikowany z zewnętrzną bazą danych)
Stan licznika [km]	129 930 (odczytany)
Kolor nadwozia/rodzaj powłoki	czarny/2-warstwowy metalik

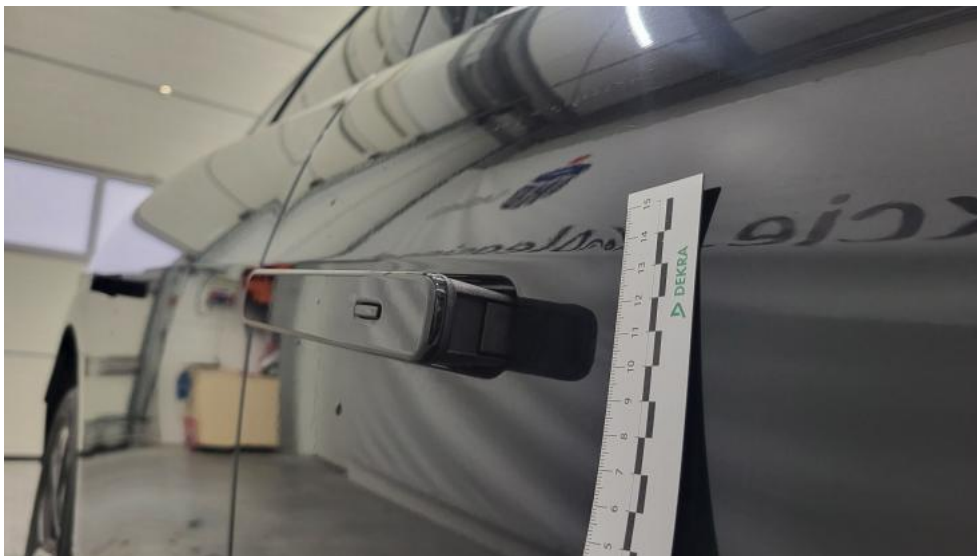
**Fot. 59.**  
Drzwi przednie P - Wgniecenie/odkształcenie 2
