Nr zlecenia DEKRA: PKOL(W)/LODZ/41906/25/06/10  
Nr zlecenia/szkody: 20/030965  
Data zlecenia: 10-06-2025

**DEKRA Polska - Centrala**  
02-673 Warszawa, ul. Konstruktorska 12A

| Producent | TOYOTA |
| Typ/wersja | Camry 2.5 Hybrid Comfort CVT |

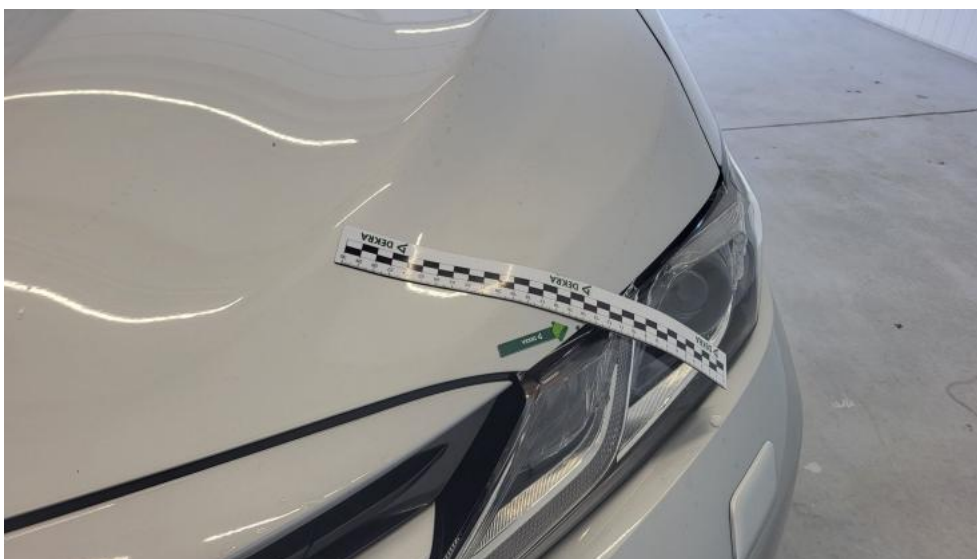
**Fot. 39.**

Pokrywa komory silnika - zdjęcie poglądowe 1

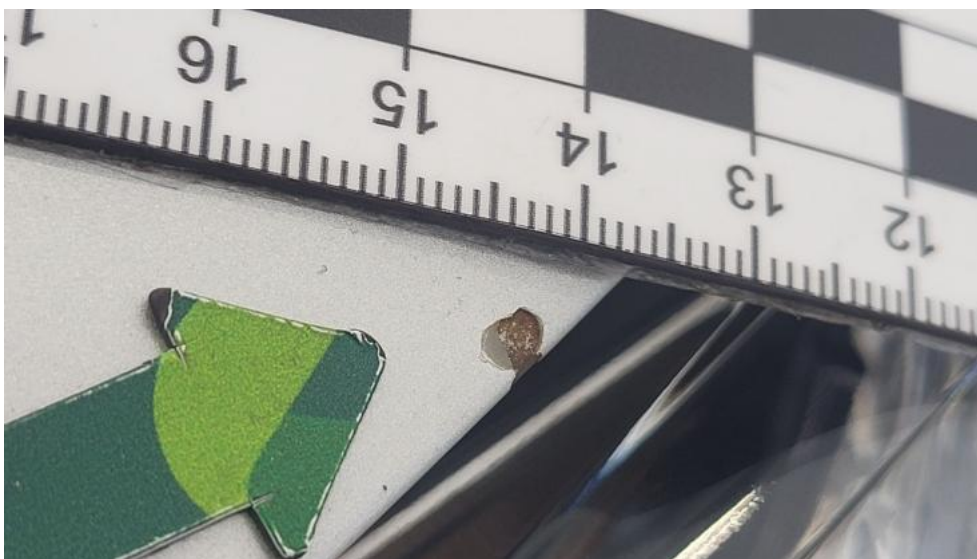
**Fot. 43.**

Pokrywa komory silnika - Inne 1

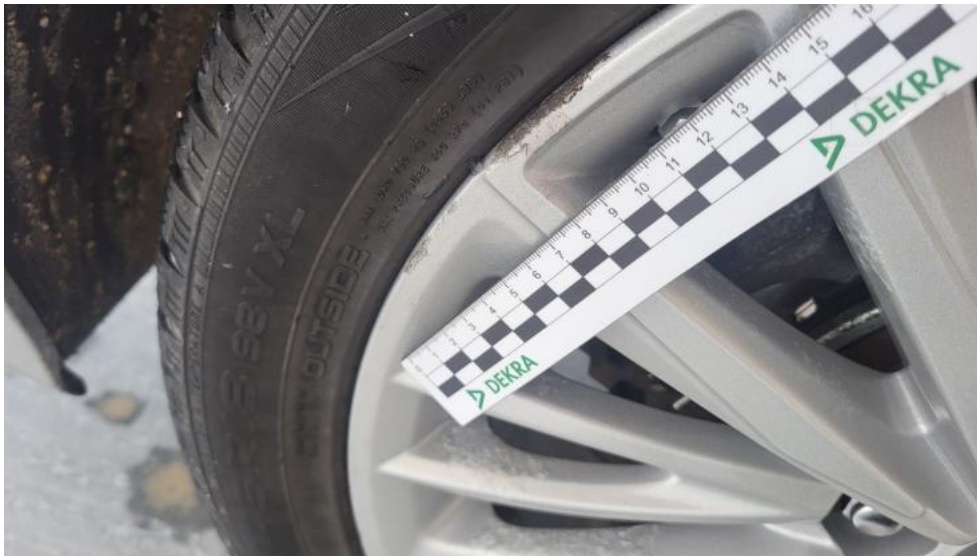
**Fot. 55.**

Felga aluminiowa tylna P - Rysa/odprysk 1

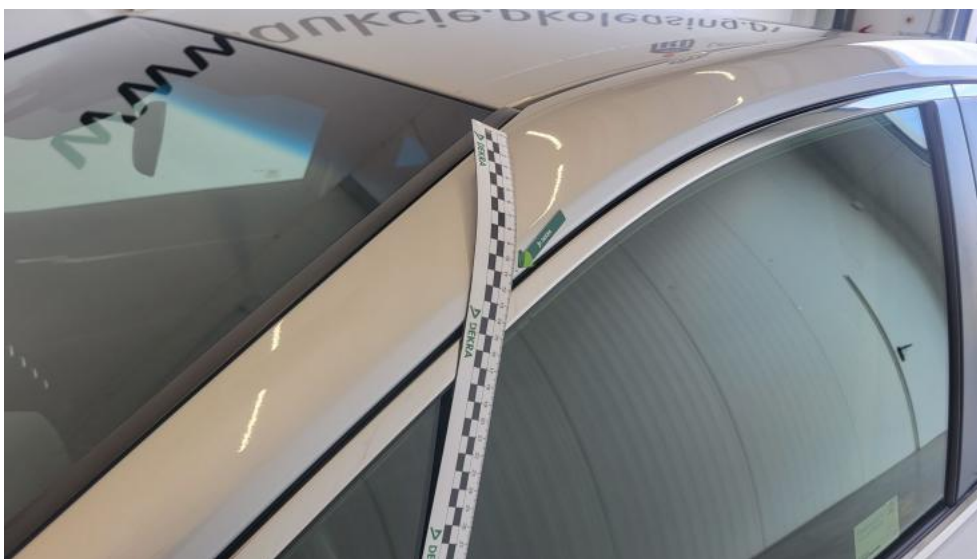
**Fot. 67.**

Słupek przedni L - zdjęcie poglądowe 1

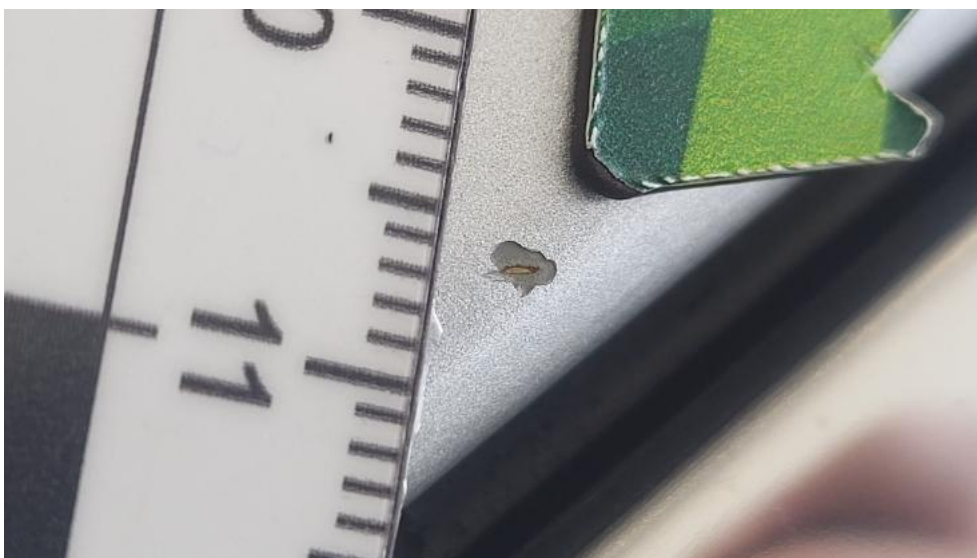
**Fot. 68.**

Słupek przedni L - Inne 1

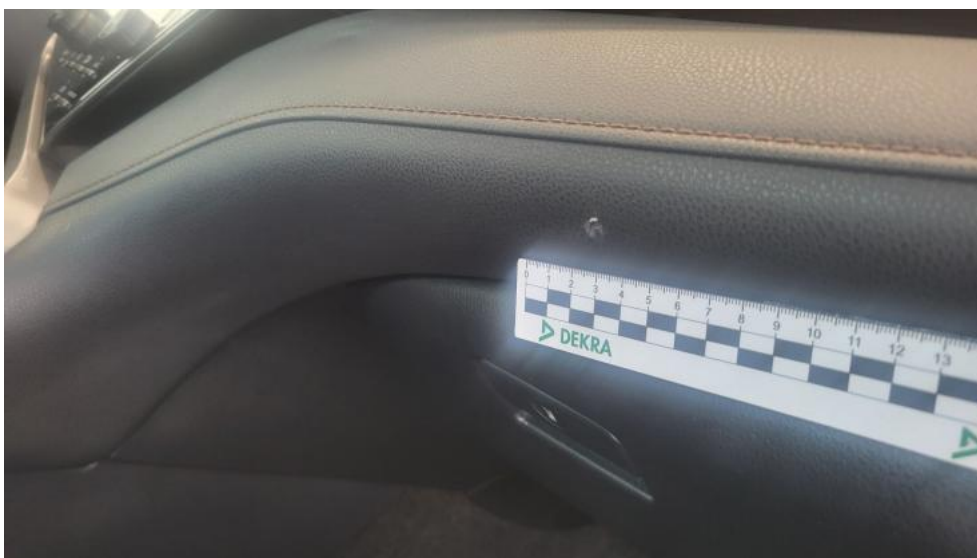
**Fot. 70.**

Deska rozdzielcza - zdjęcie pogładowe 1

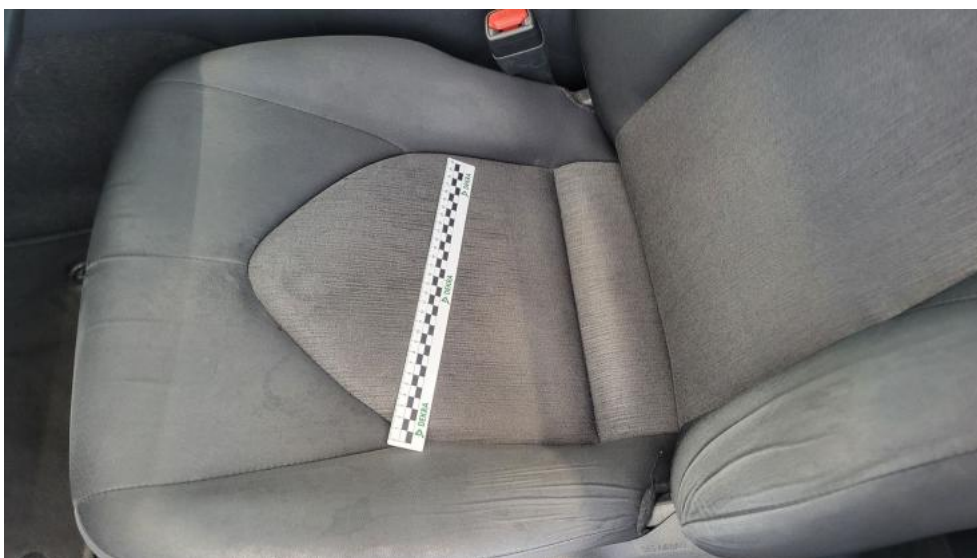
**Fot. 72.**

Fotel prz. lew. - Inne 1

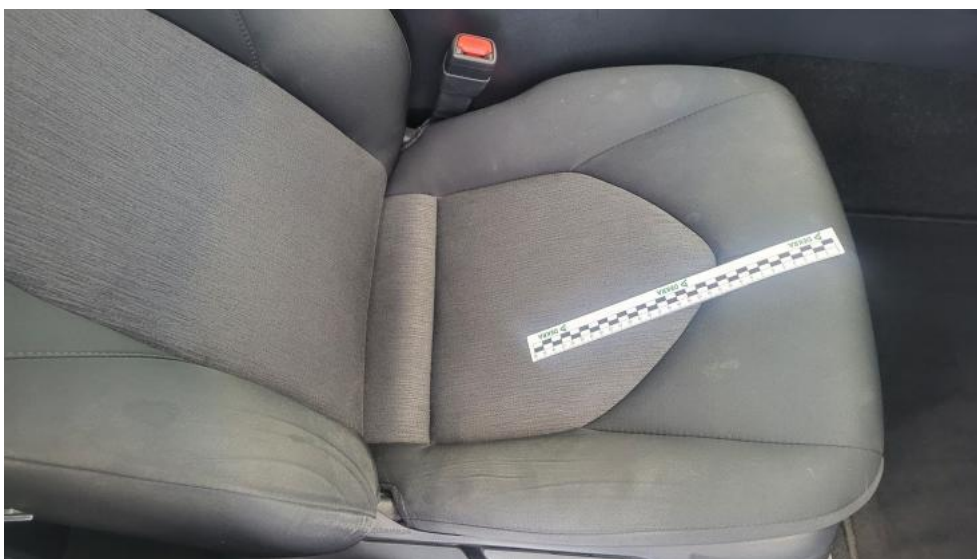
**Fot. 73.**  
Fotel prz. praw. - Inne 1

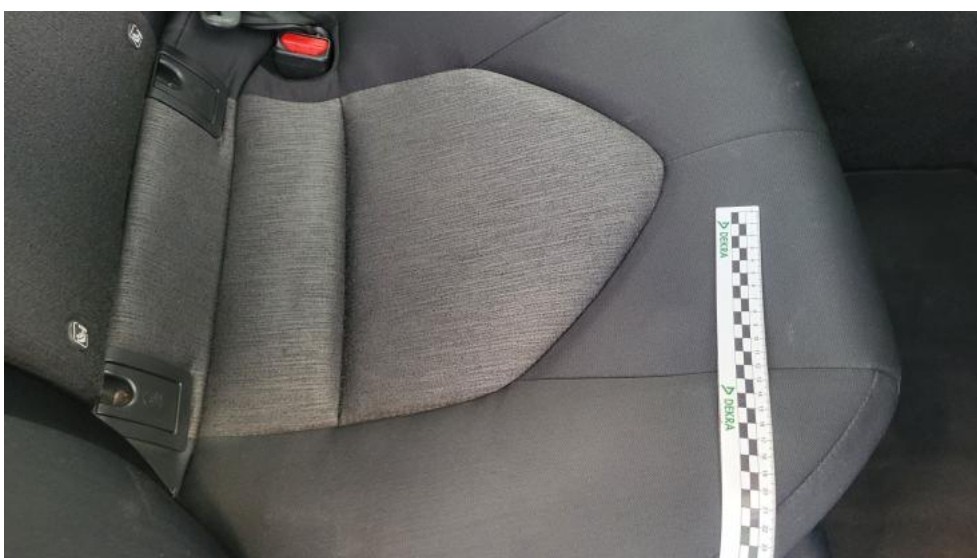
**Fot. 74.**  
Kanapa tyl. - Inne 1

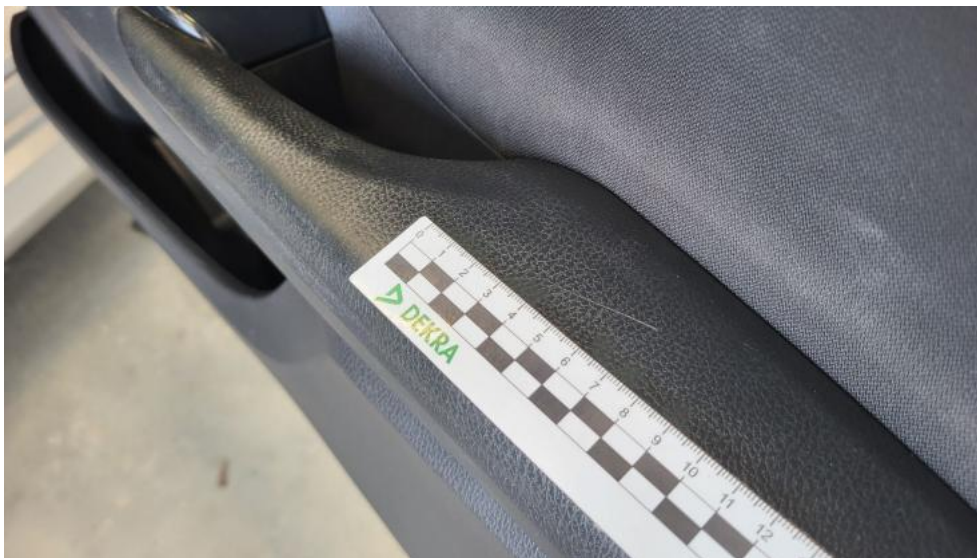
**Fot. 75.**

Tapicerka drzwi przednich P - Rysa/odprysk 1

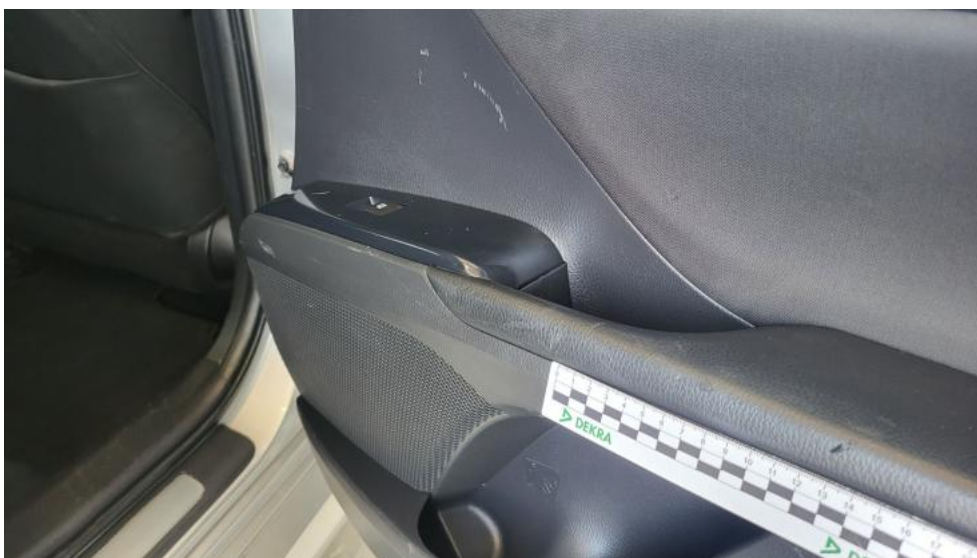
**Fot. 76.**

Tapicerka drzwi tylnych P - Rysa/odprysk 1
