Nr zlecenia DEKRA: PKOL(W)/LODZ/04971/26/01/21  
Nr zlecenia/szkody: PS22/02930  
Data zlecenia: 21-01-2026

**Dane pojazdu**

Grupa obiektów (Eurotax)	samochody osobowe
Kod EC (Eurotax)	0109031
Producent	AUDI
Model	A6 Avant [4G] 14-18
Typ/wersja	A6 3.0 TDI Quattro S tronic
Rodzaj nadwozia	KOM
Liczba drzwi/liczba miejsc	5/5
Masa własna [kg]	1830
Dopuszczalna masa całkowita [kg]	2460
Rozstaw osi 1/2	2912
Rodzaj silnika	z zapłonem samoczynnym
Układ oczyszczana spalin	DPF
Pojemność silnika [ccm]	2967
Moc silnika [KM/kW]	218/160
Skrzynia biegów	automatyczna
Nr rejestracyjny	SK535WN
VIN	WAUZZZ4G9HN107441
Data 1. rejestracji	04-04-2017
Data nast. bad. techn.	09-04-2026
Rok produkcji	2017 (rok produkcji został zweryfikowany z zewnętrzną bazą danych)
Stan licznika [km]	177 975 (odczytany)
Kolor nadwozia/rodzaj powłoki	czarny/2-warstwowy metalizowany

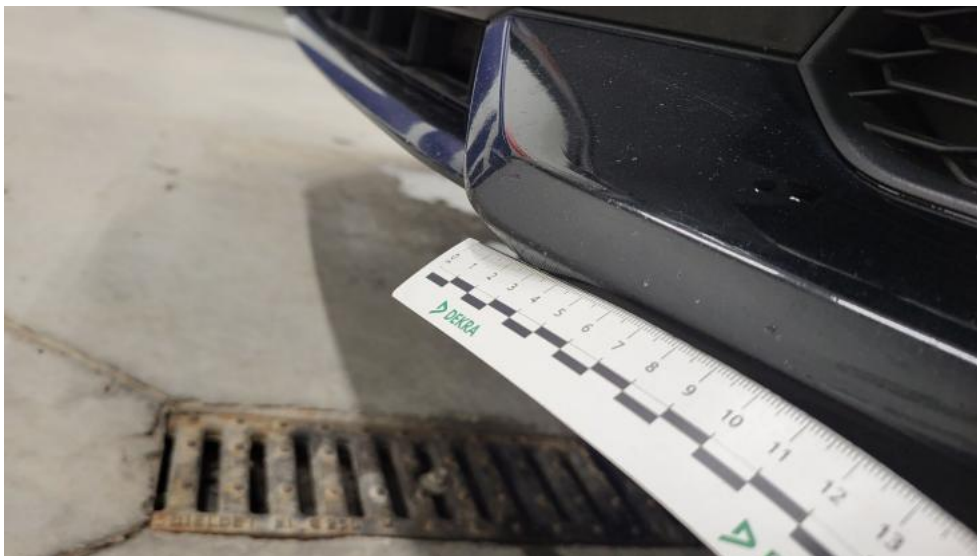
**Fot. 45.**  
Zderzak - Wgniecenie/odkształcenie 1

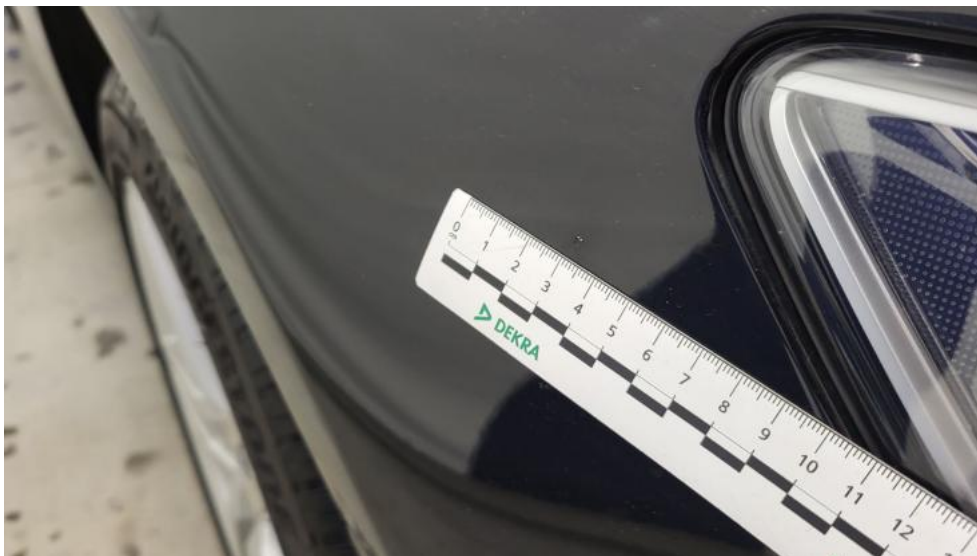
**Fot. 49.**  
Błotnik przedni P - Rysa/odprysk 1

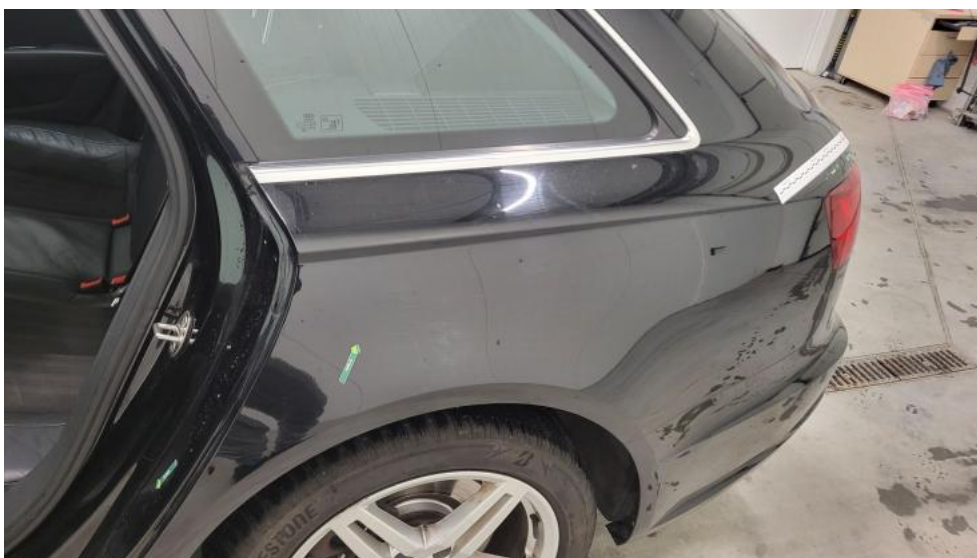
**Fot. 64.**  
Błotnik tylny L / Ściana boczna L - zdjęcie pogładowe 1

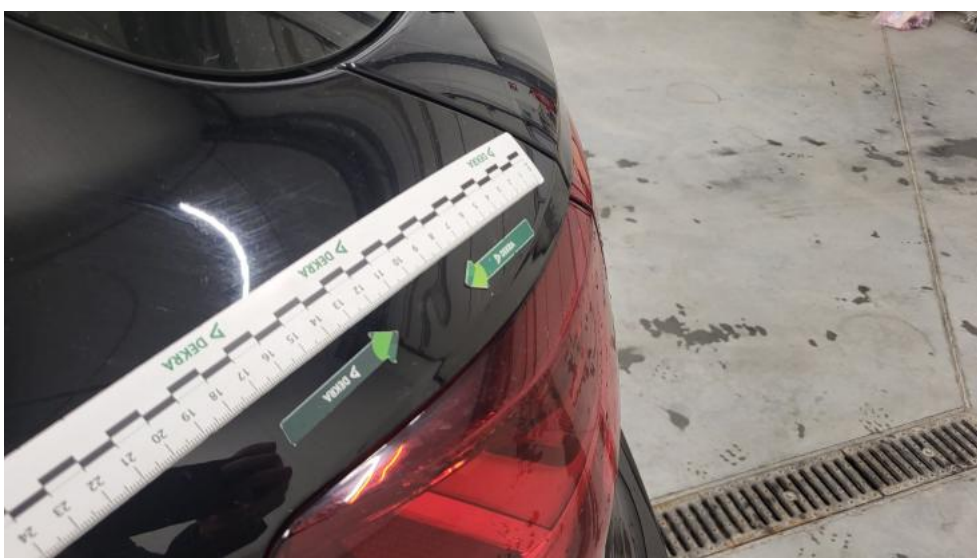
**Fot. 66.**  
Błotnik tylny L / Ściana boczna L - Wgniecenie/odkształcenie 1

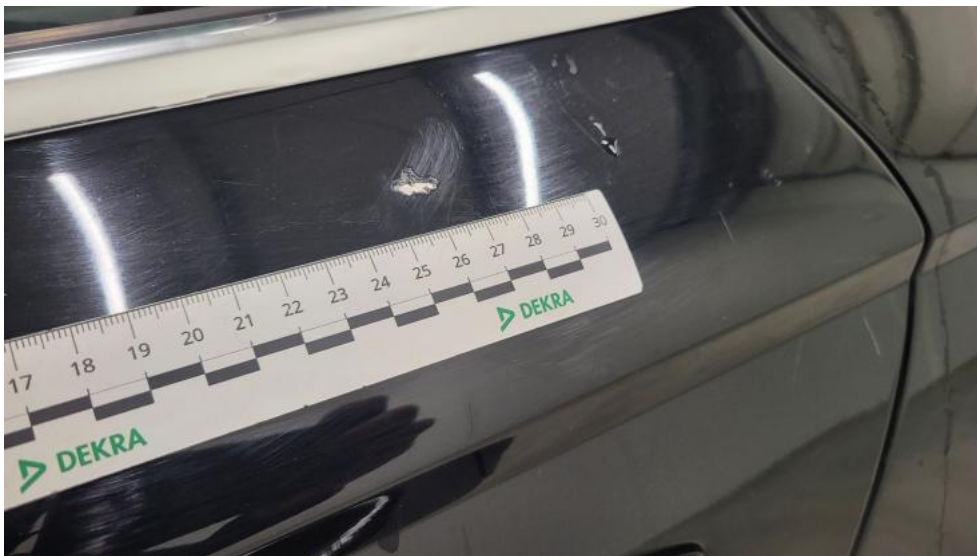
**Fot. 71.**  
Drzwi tylne L - Rysa/odprysk 2

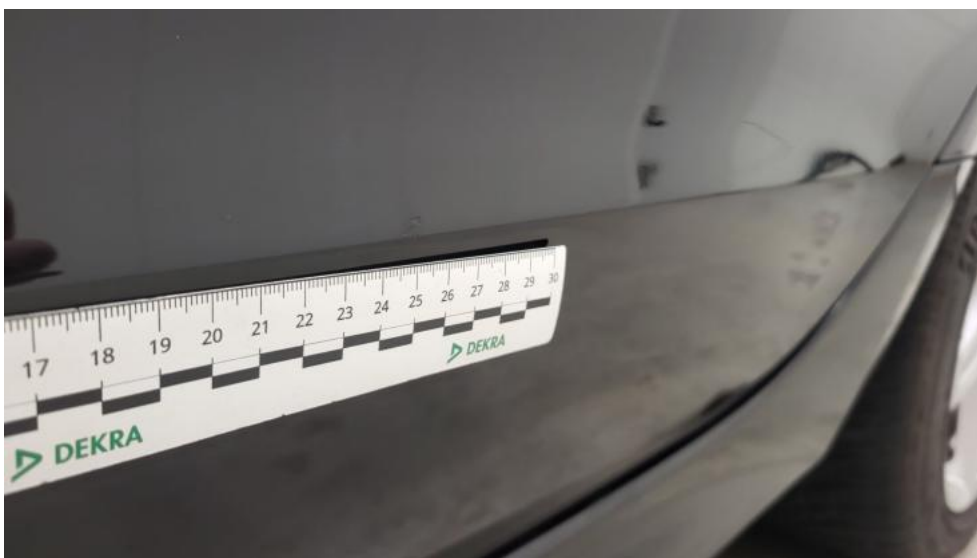
**Fot. 72.**  
Drzwi tylne L() - Rysa/odprysk 3

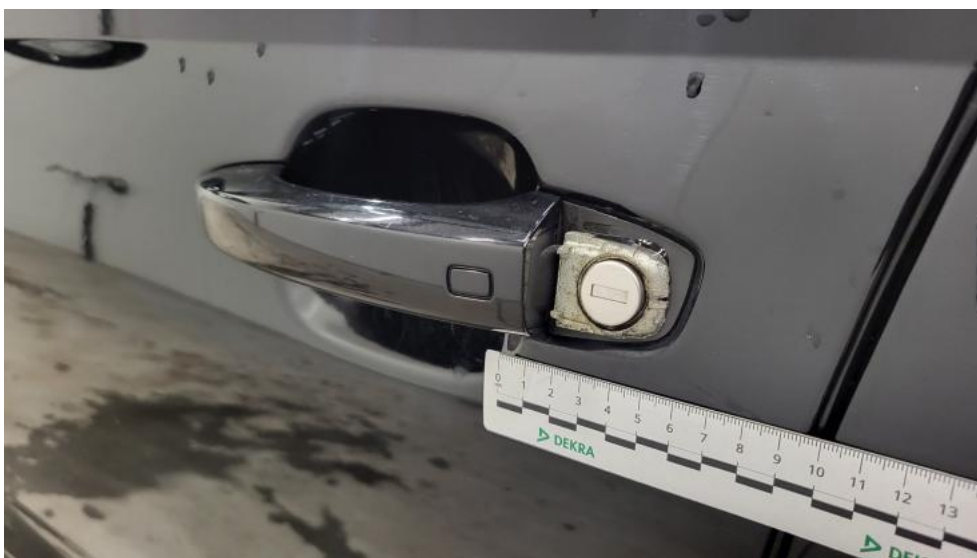
**Fot. 74.**  
Zamek drzwi przednich L - Inne 1

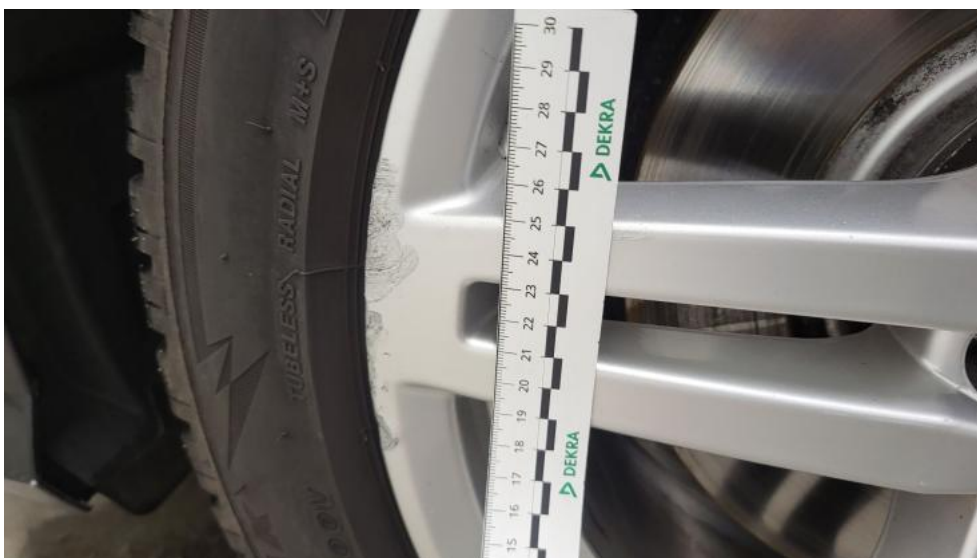
**Fot. 76.**  
Felga Aluminiowa przednia L - Rysa/odprysk 1

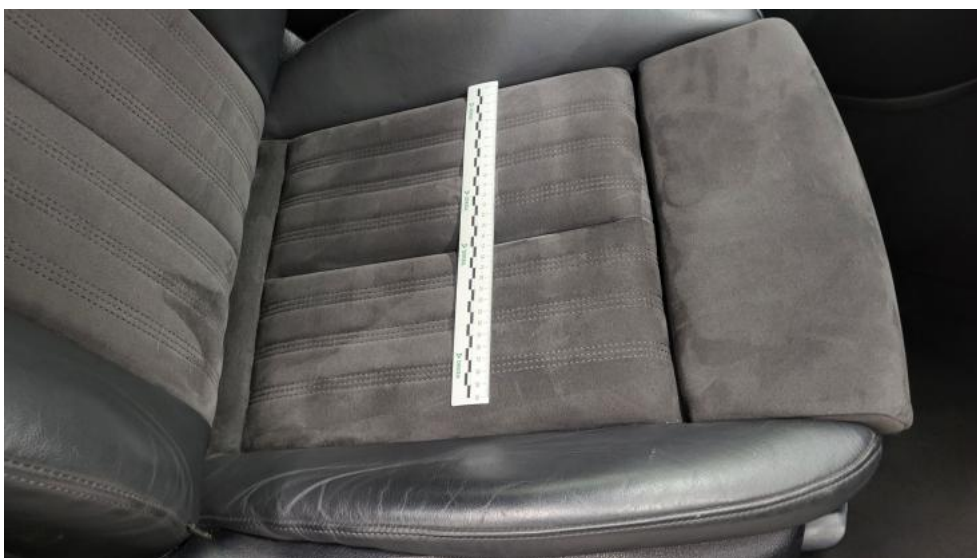
**Fot. 80.**  
Fotel prz. praw. - Inne 1
