DEKRA's commission No. : PKOL(W)/LODZ/102262/25/12/23  
commission/ damage No. : 24/001437  
Date of commission: 23-12-2025

| Manufacturer | SKODA |
| Model | Rapid Liftback 17-19 |
| Registration /record No. | DLU9629C |

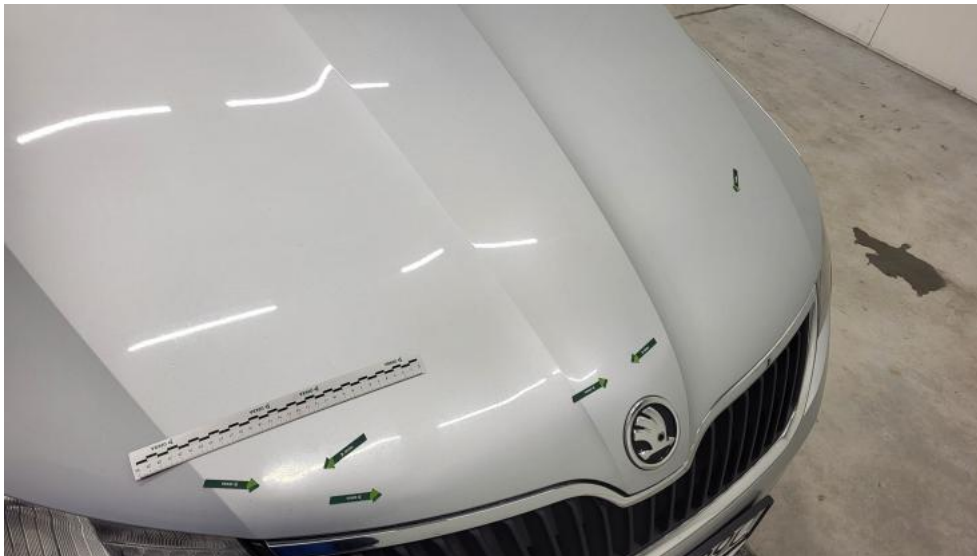
**Photo 39.**

Pokrywa komory silnika - Wgniecenie/odkształcenie 1

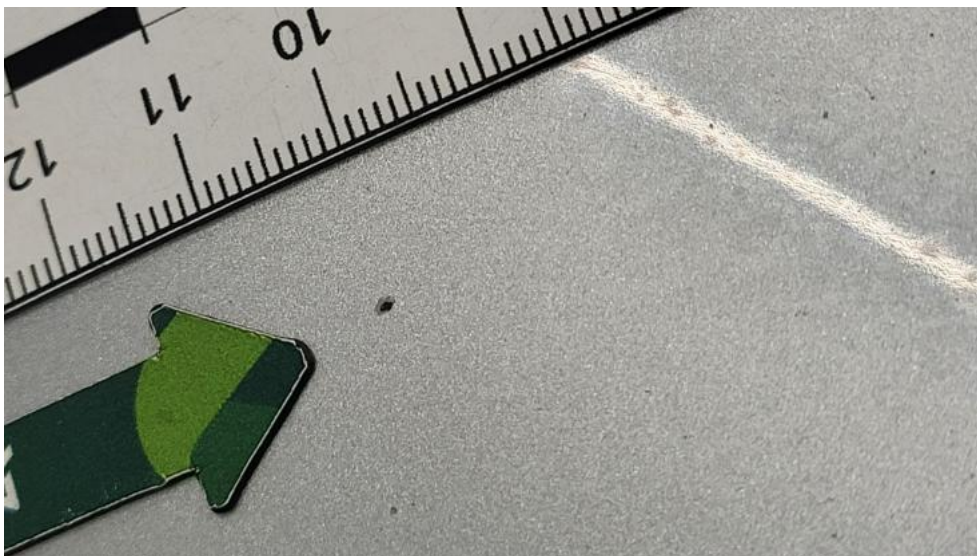
**Photo 40.**

Pokrywa komory silnika - Inne 1

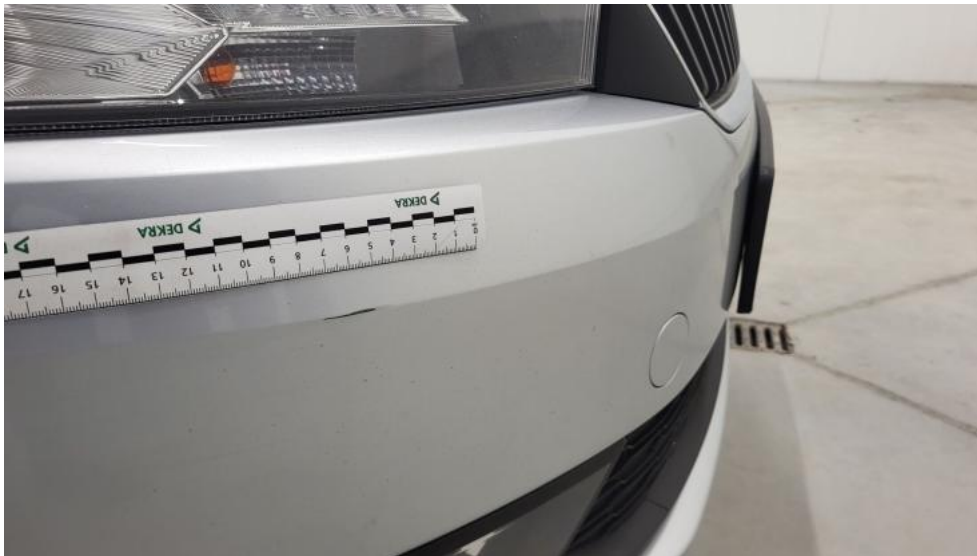
**Photo 43.**

Zderzak - Rysa/odprysk 2

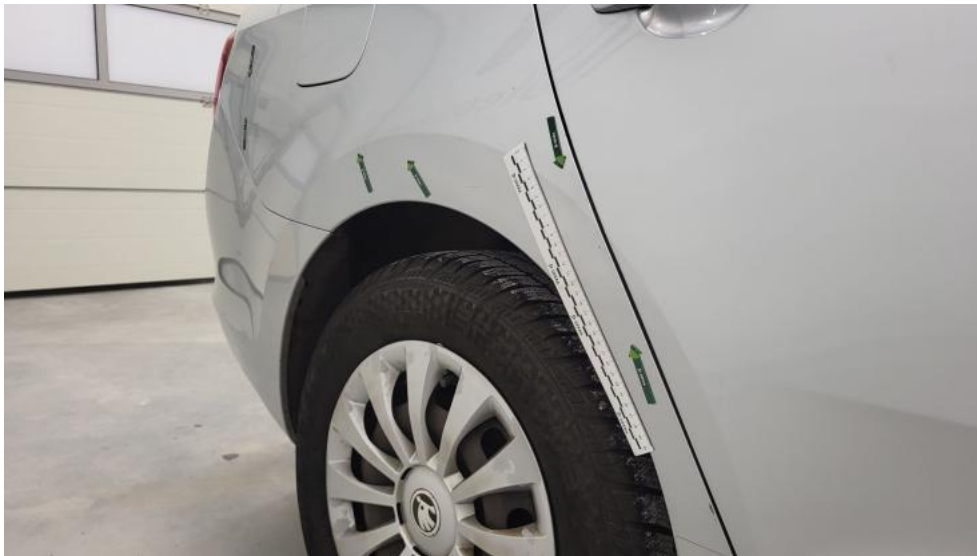
**Photo 51.**

Błotnik tylny P / Ściana boczna P - Wgniecenie/odkształcenie 2

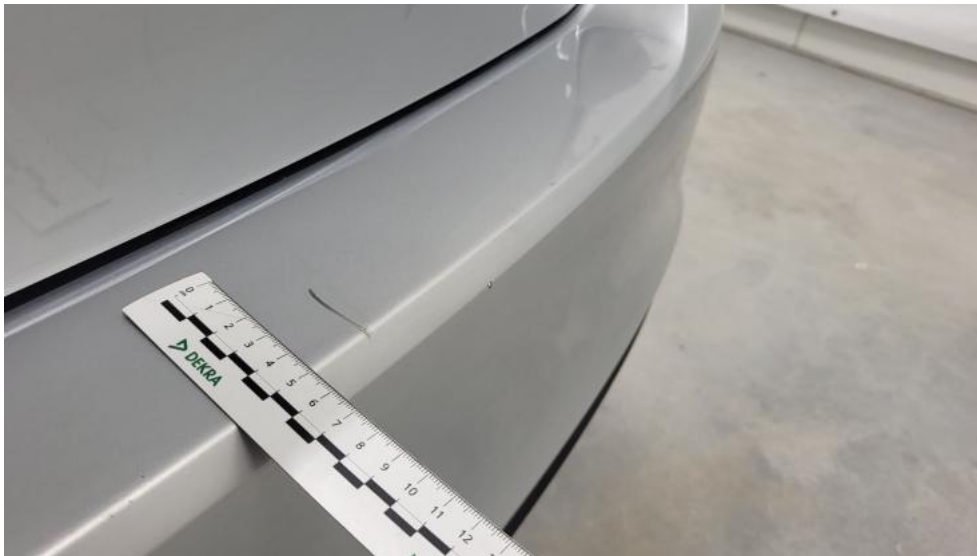
**Photo 54.**

Zderzak tylny - Rysa/odprysk 1

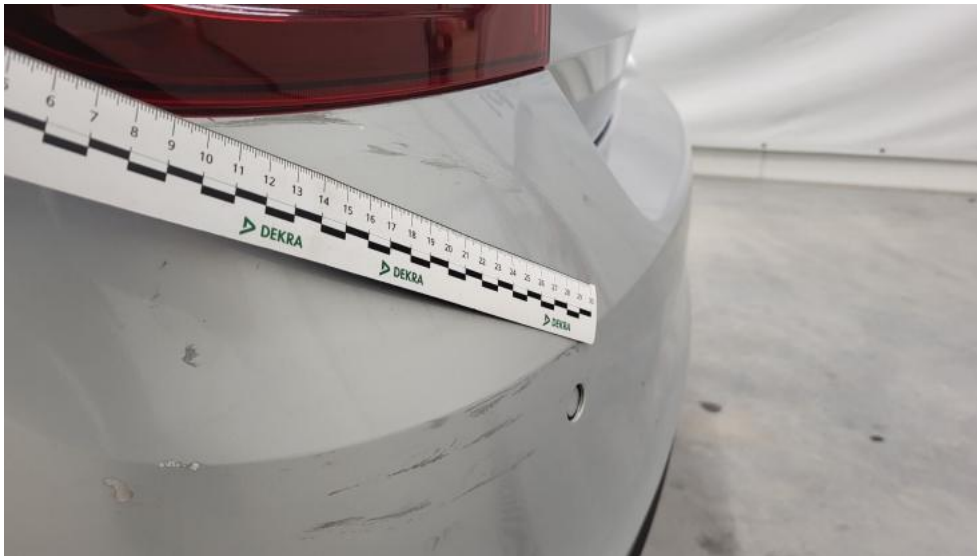
**Photo 56.**

Zderzak tylny() - Rysa/odprysk 3

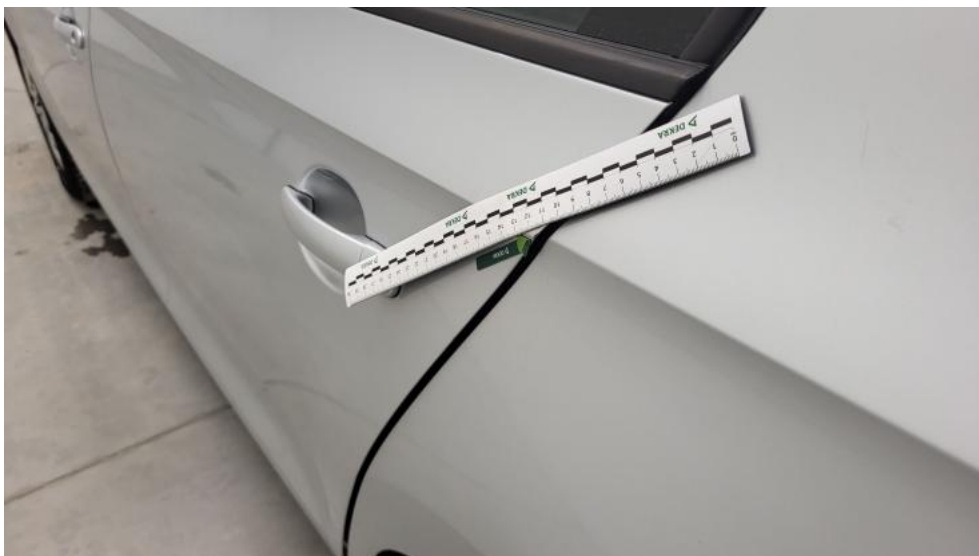
**Photo 69.**

Drzwi przed L - Wgniecenie/odkształcenie 1

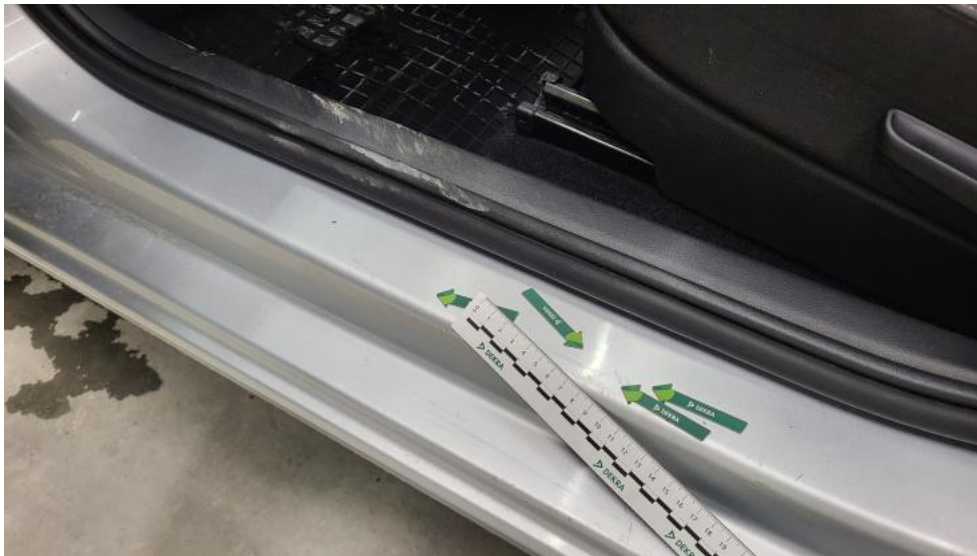
Próg L - Rysa/odprysk 1
