DEKRA's commission No. : PKOL(W)/LODZ/48572/26/05/25  
 commission/ damage No. : 24/051369  
 Date of commission: 25-05-2026

**Vehicle data**

Group of objects (Eurotax)	jeeps
EC code (Eurotax)	0139843
Manufacturer	BMW
Model	X1 [F48] 19-22
Type / version	X1 xDrive18d xLine aut
Body type	KOM
Number of doors / seats	5/5
Curb weight [kg]	1610
Gross vehicle weight [kg]	2190
Wheelbase 1/2	2670
Engine type	Automatic ignition
Pollution reduction system	KSC
Engine capacity [ccm]	1995
Engine Power [hp/kW]	150/110
Gearbox	automatic
Registration /record No.	SB159GN
VIN / serial number	WBA31AD0405T99912
Date of first registration	30-07-2021
Date of next. tech. test	30-07-2026
Year of manufacture	2021 (year has been verified with the manufacturer's base)
Readout [km]	163 954 (read)
Body color / type of coating	gray/double-layered, metallized

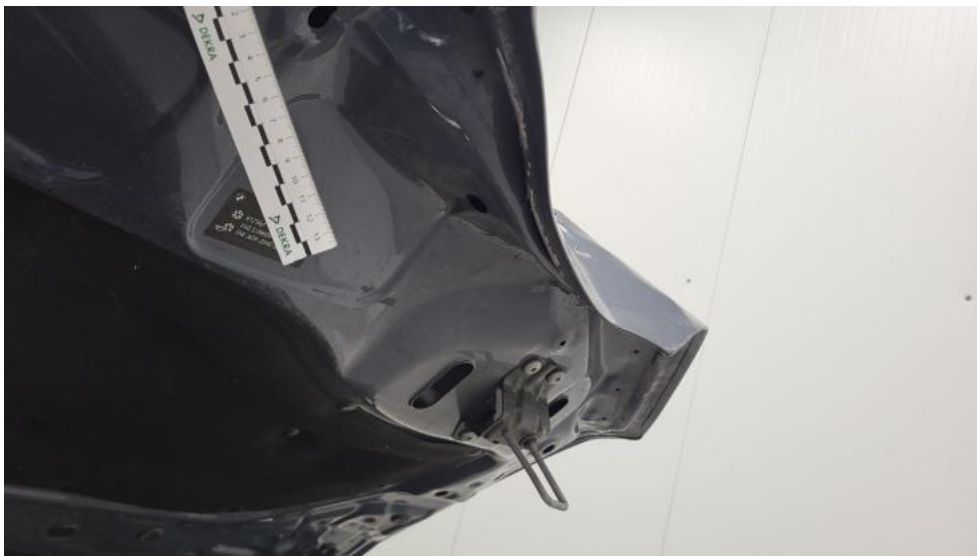
**Photo 51.**

Pokrywa komory silnika - Wgniecenie/odkształcenie 1

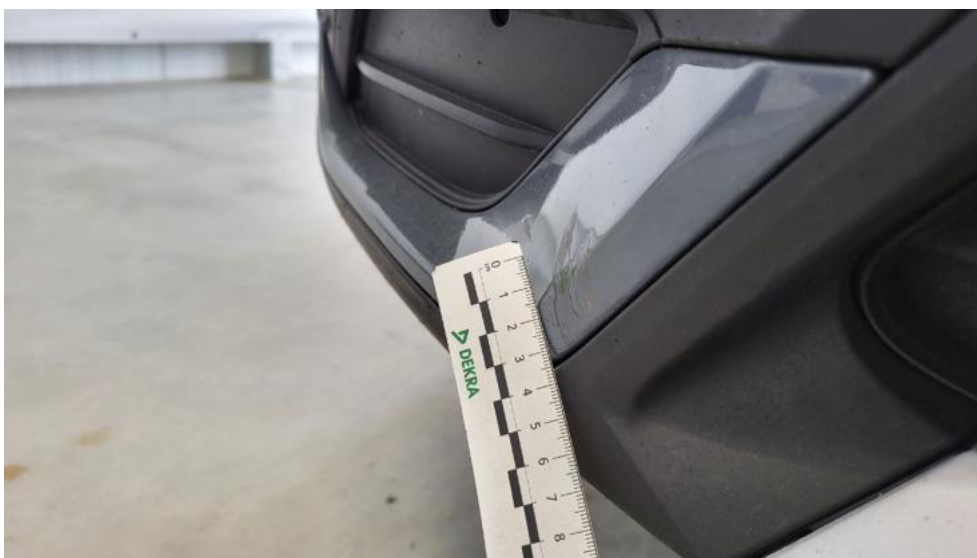
**Photo 56.**  
Zderzak - Wgniecenie/odkształcenie 1

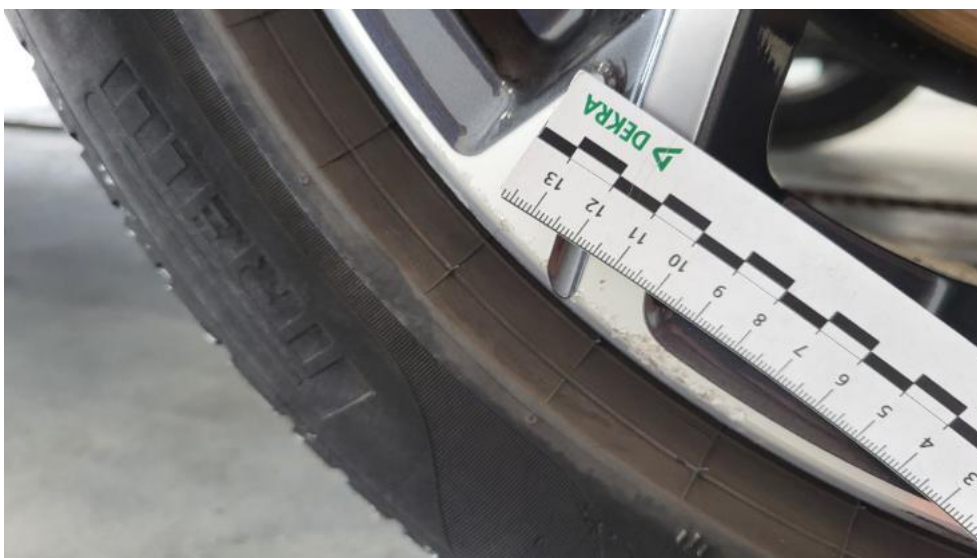
**Photo 60.**

Felga aluminiowa przednia P - Rysa/odprysk 1

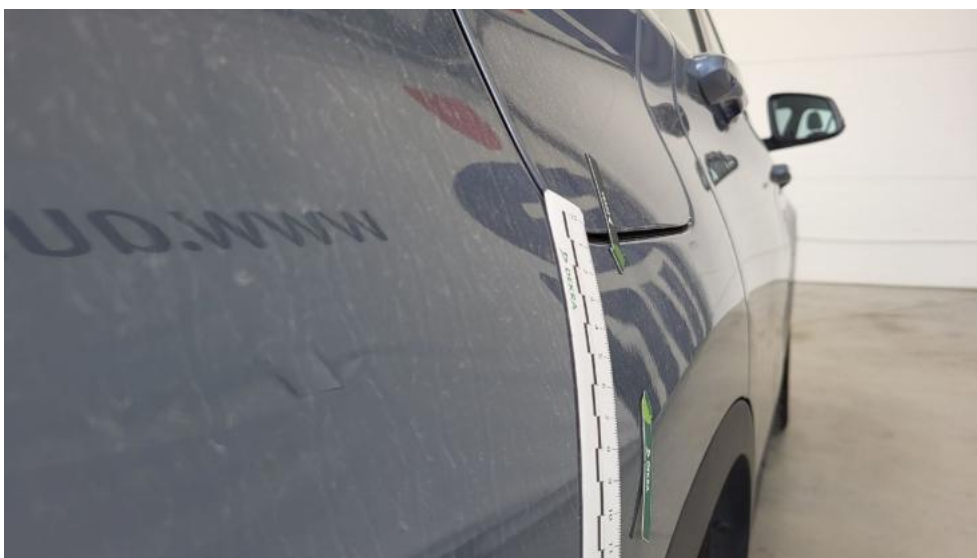
**Photo 66.**  
Błotnik tylny P / Ściana boczna P - Wgniecenie/odkształcenie 1

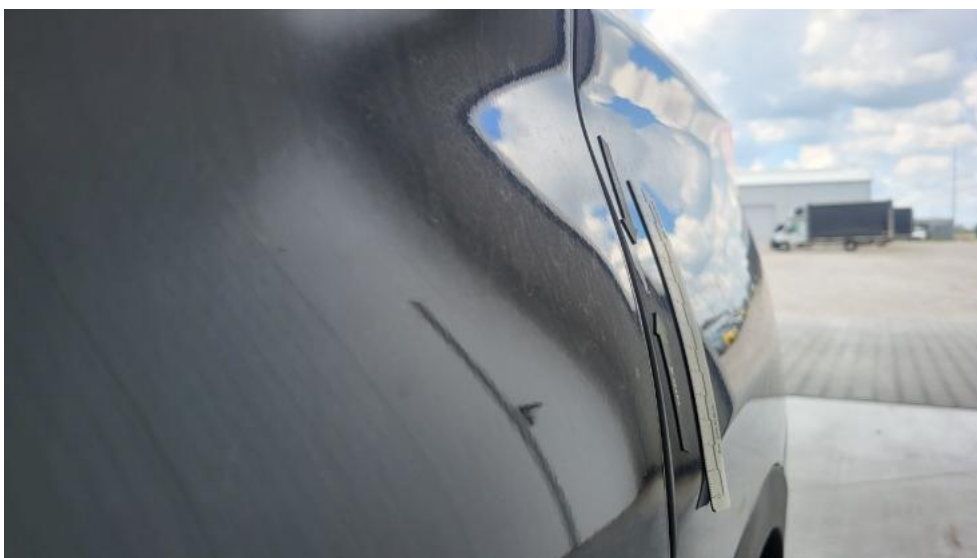
**Photo 72.**

Błotnik tylny L / Ściana boczna L - Wgniecenie/odkształcenie 2

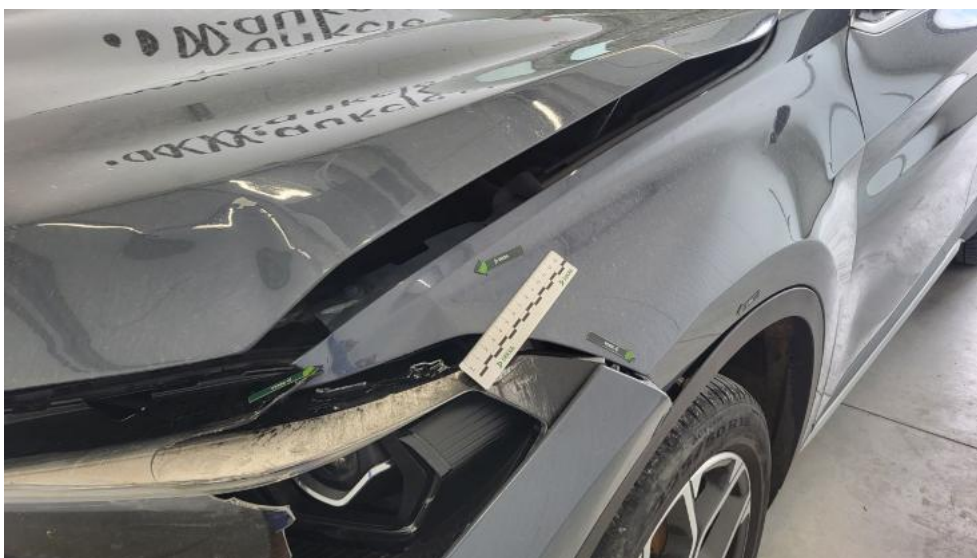
**Photo 82.**  
Błotnik przedni L - Wgniecenie/odkształcenie 1

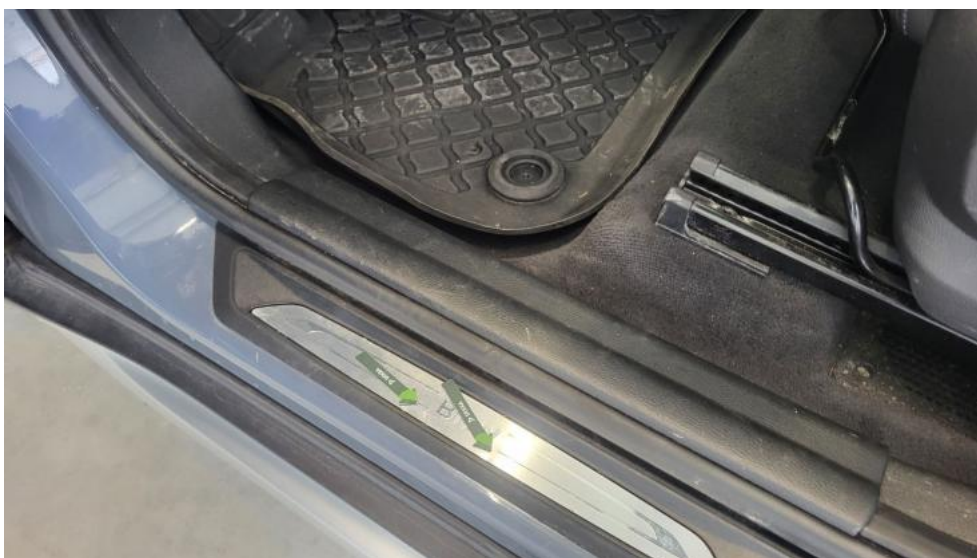
**Photo 88.**

Listwy progowe lew. - Wgniecenie/odkształcenie 1

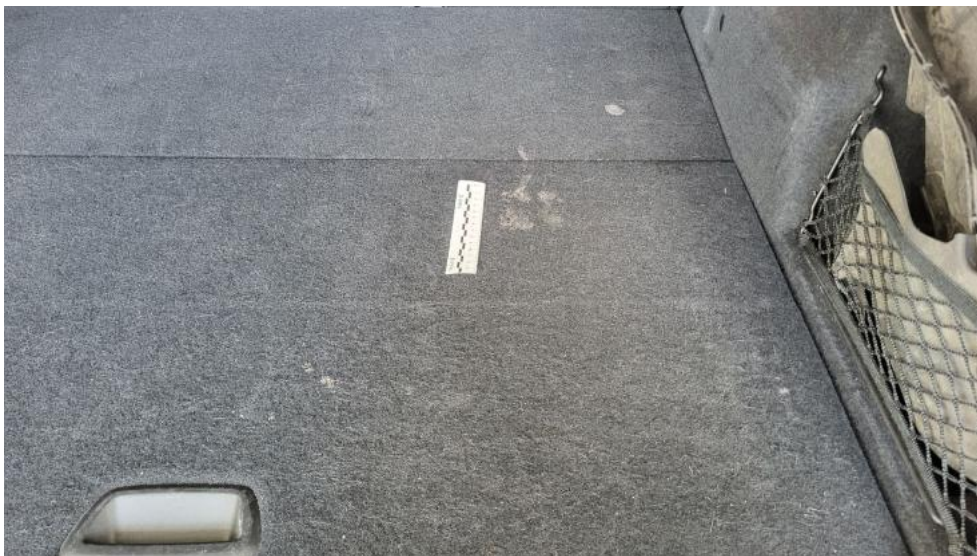
**Photo 95.**

Wykładzina podłogi bagażnika - Inne 1

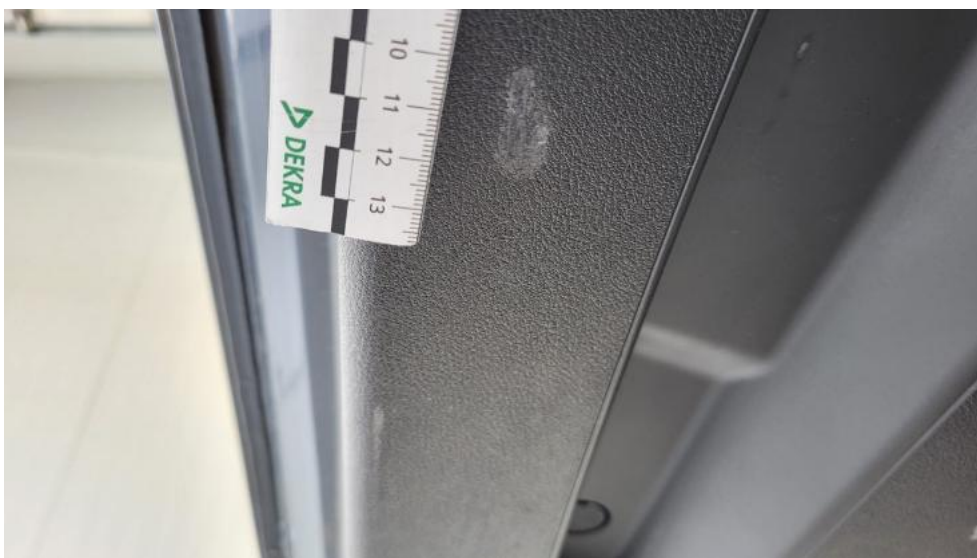
**Photo 96.**

Wykładzina pokrywy tylnej - Rysa/odprysk 1
