DEKRA's commission No. : PKOL(W)/LODZ/58947/26/06/26  
commission/ damage No. : 24/052986  
Date of commission: 26-06-2026

| Manufacturer | AUDI |
| Type / version | RS7 4.0 TFSI Quattro Tiptronic |
| Registration /record No. | CB066SE |

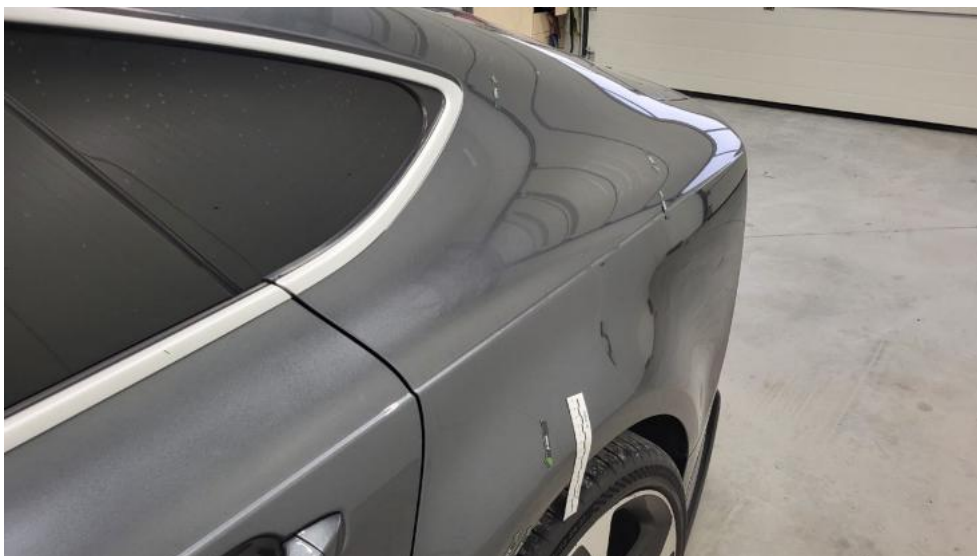
**Photo 58.**

Łotnik tylny L / Ściana boczna L - zdjęcie poglądowe 1

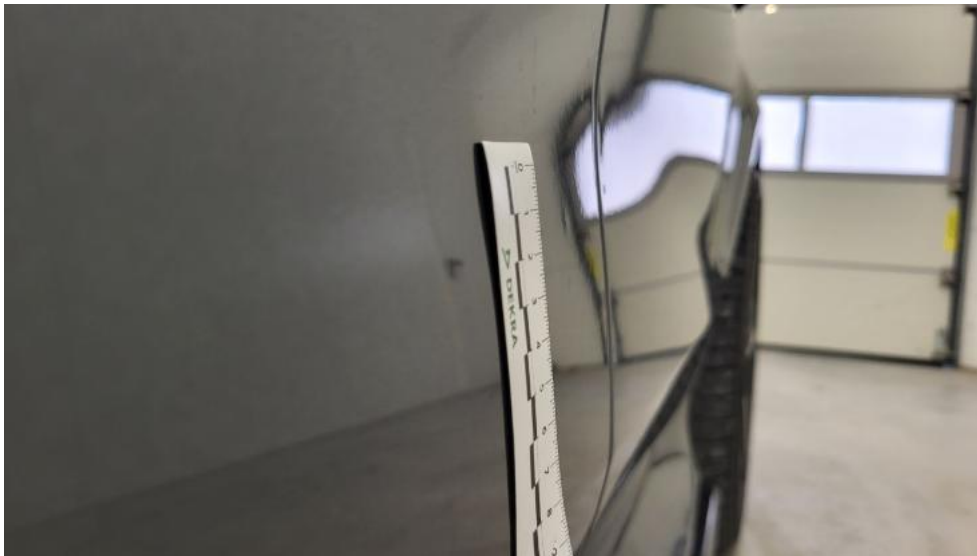
**Photo 63.**

Drzwi przed L - Wgniecenie/odkształcenie 1
