Nr zlecenia DEKRA: PKOL(W)/LODZ/56280/26/06/18  
Nr zlecenia/szkody: PS23/00344  
Data zlecenia: 18-06-2026

| Producent | KGM / SSANGYONG |
| Model | Korando 19- |
| Typ/wersja | Korando 1.5 T-GDI Quartz 2WD aut |

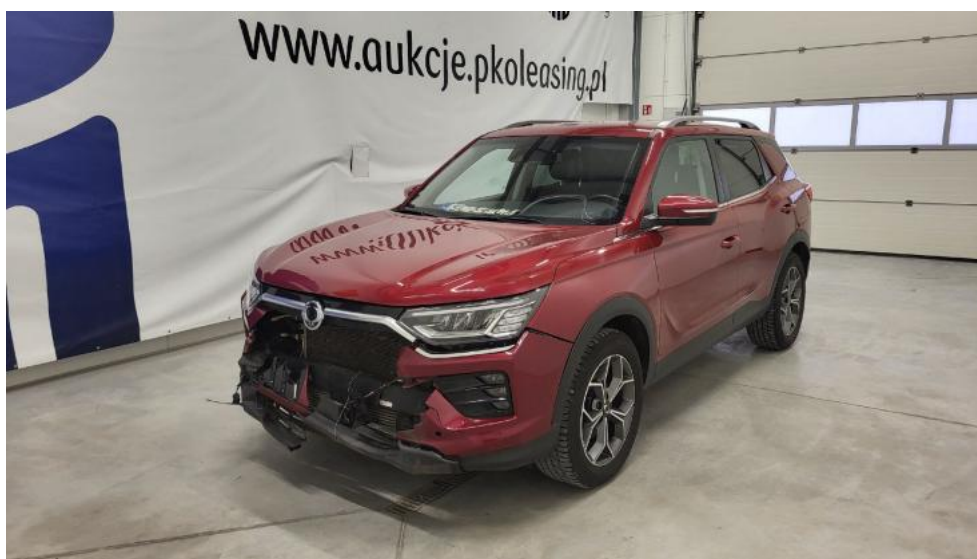
**Fot. 1.**  
Przekątna przednia lewa

Pojazd uszkodzony przodem, zakres uszkodzeń do weryfikacji serwisowej.

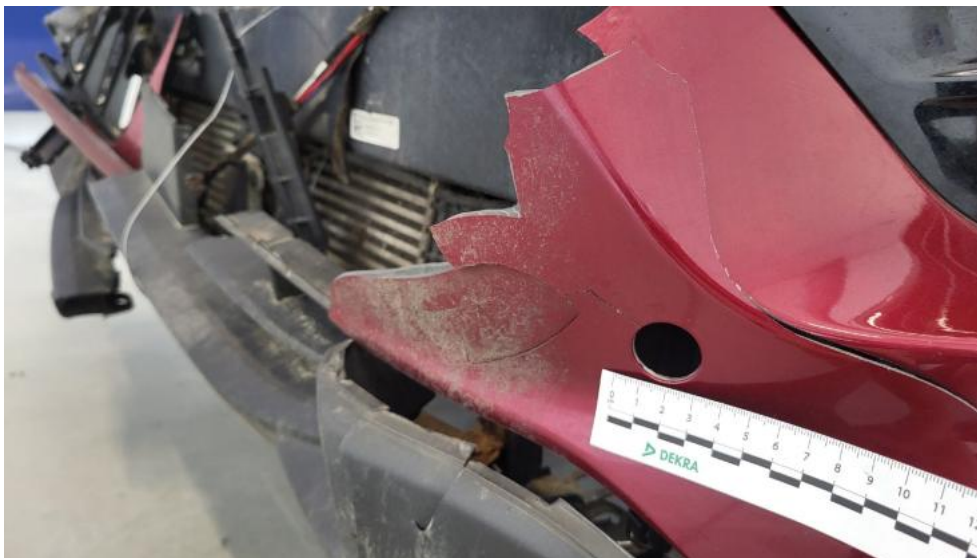
**Fot. 47.**

Czujniki parkowania przód - Inne 1

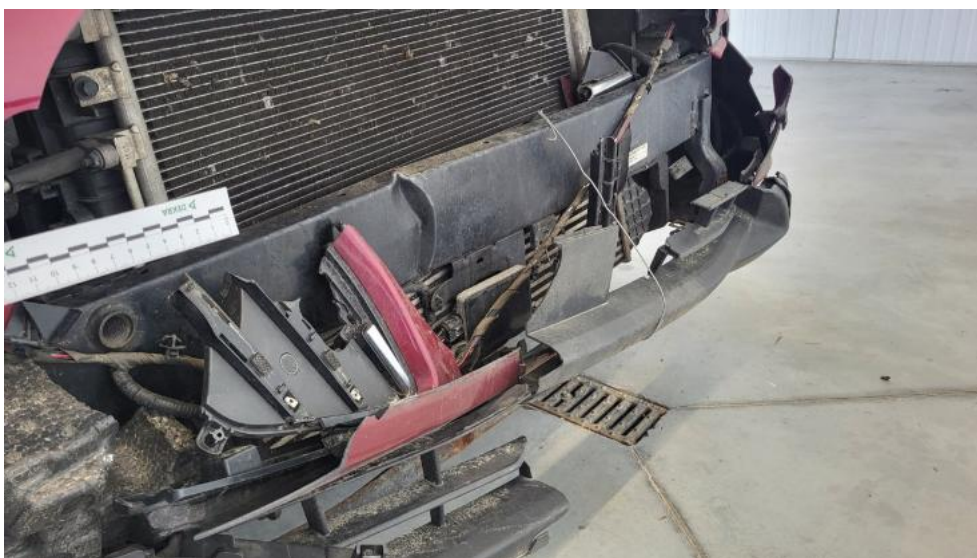
**Fot. 48.**

Krata zderzaka prz. - Inne 1

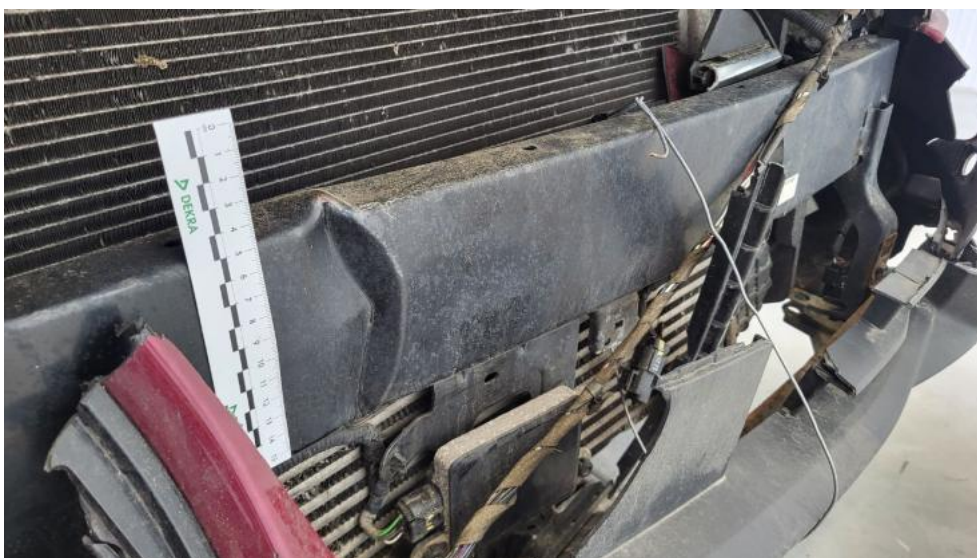
**Fot. 54.**

Wzmocnienie czołowe - Wgniecenie/odkształcenie 1

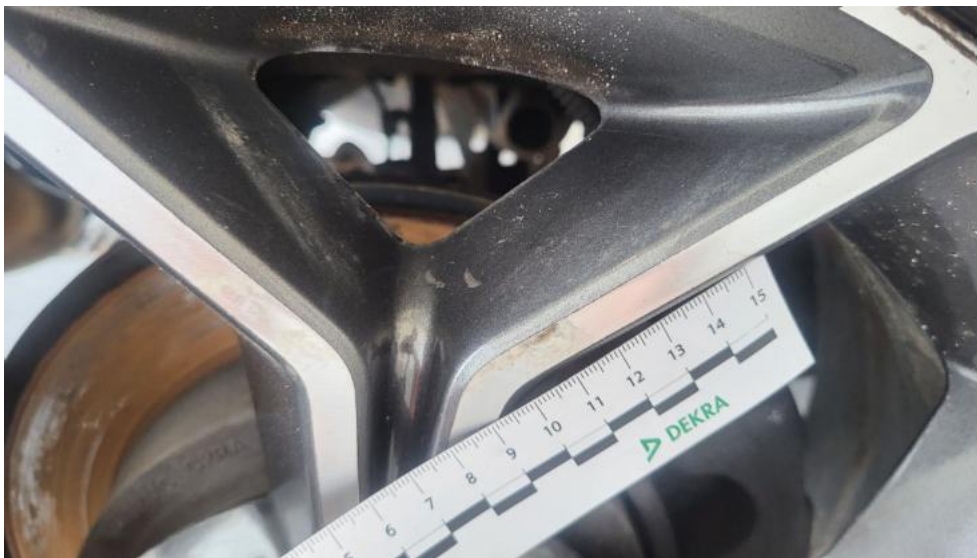
**Fot. 65.**

Felga aluminiowa tylna P - Rysa/odprysk 1

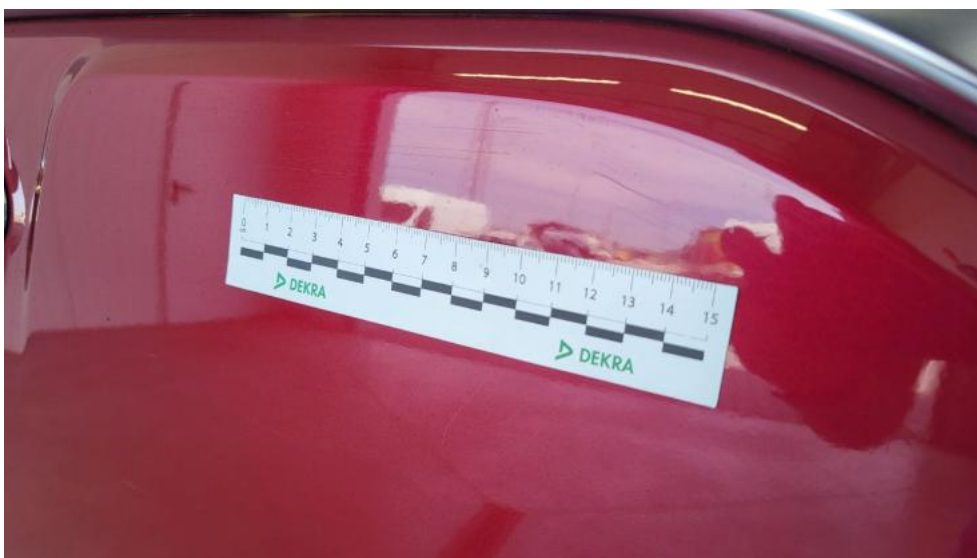
**Fot. 66.**

Pokrywy bagażnika - Rysa/odprysk 1

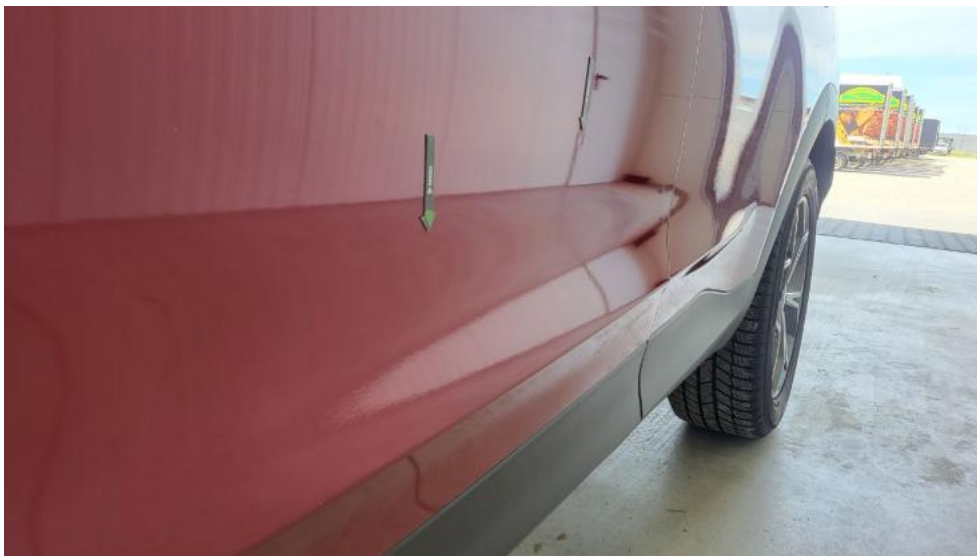
**Fot. 71.**

Drzwi przed L - Wgniecenie/odkształcenie 1

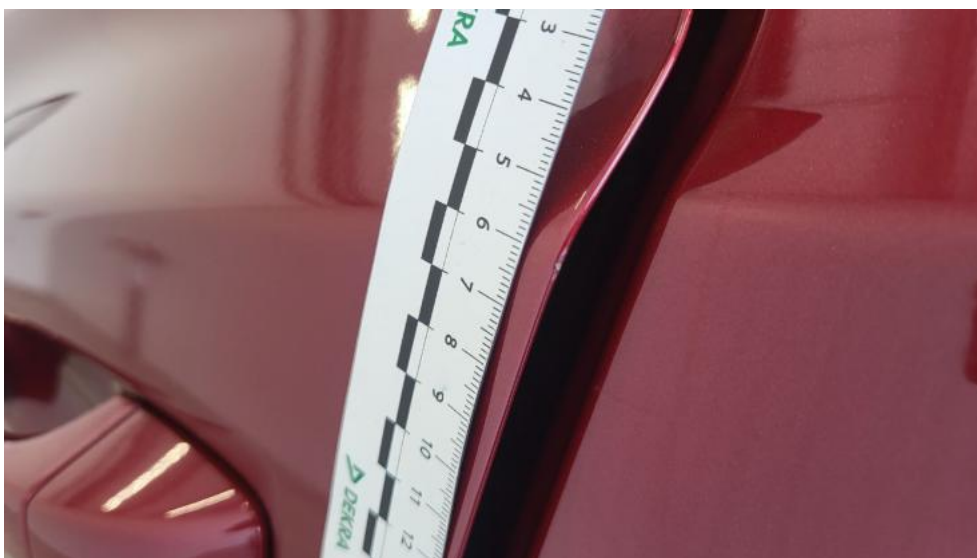
**Fot. 72.**

Drzwi tylne L - Rysa/odprysk 1

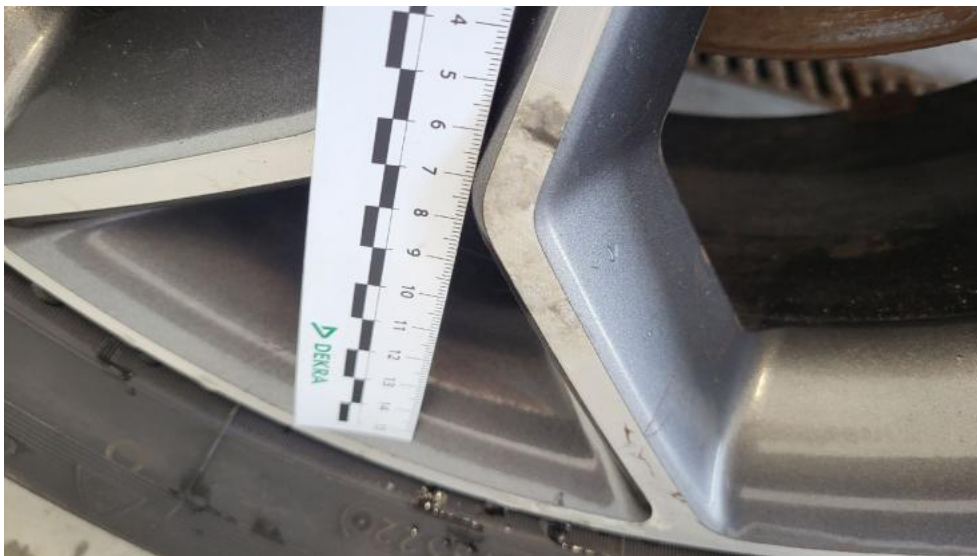
**Fot. 79.**

Felga Aluminiowa przednia L - Rysa/odprysk 1

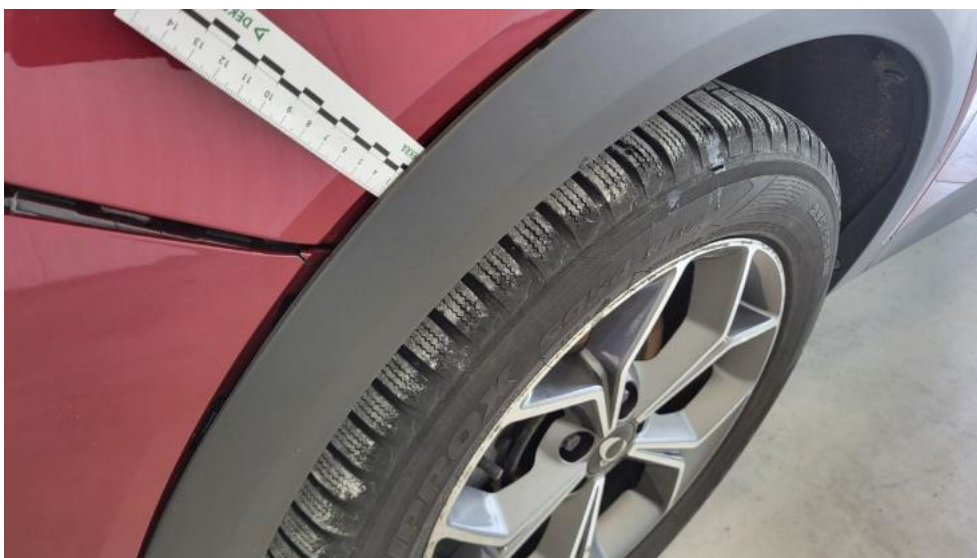
**Fot. 80.**

Listwa krawędzi błotnika prz L - Inne 1

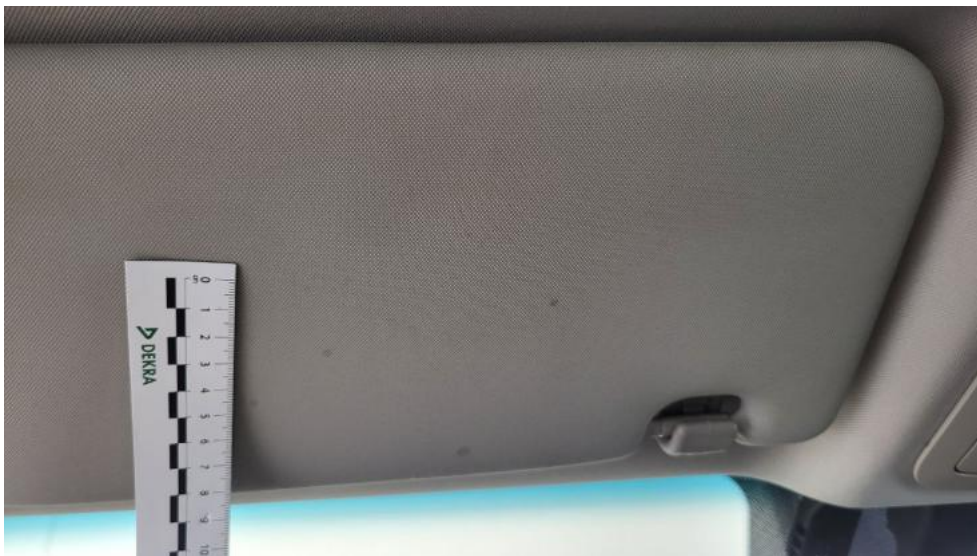
**Fot. 87.**

Osłona p/słoneczna lewa - Inne 1
