Nr zlecenia DEKRA: PKOL(W)/LODZ/74972/26/08/11  
Nr zlecenia/szkody: 22/022399  
Data zlecenia: 11-08-2026

**Dane pojazdu**

| Producent | SKODA |
| Typ/wersja | Octavia 1.6 TDI Active |

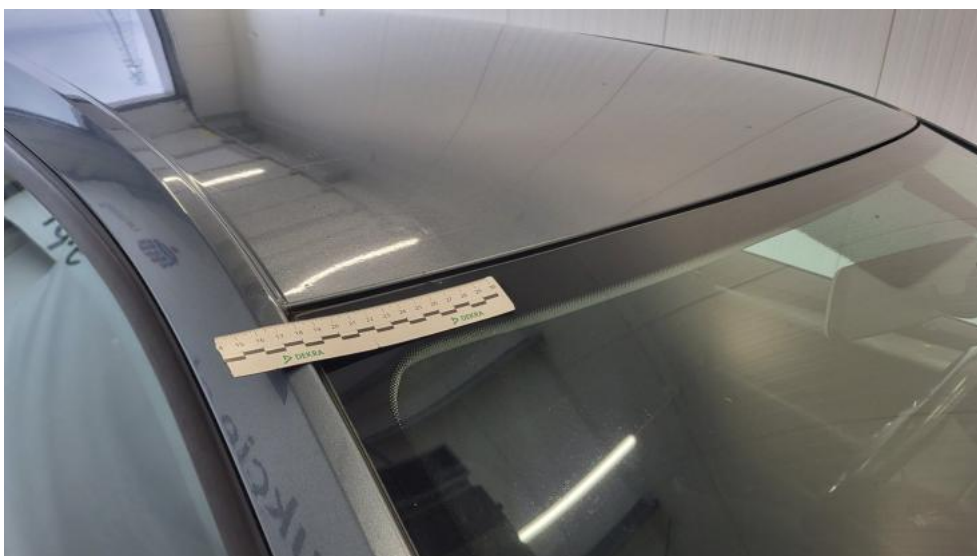
**Fot. 40.**

Szyba czołowa - zdjęcie poglądowe 1

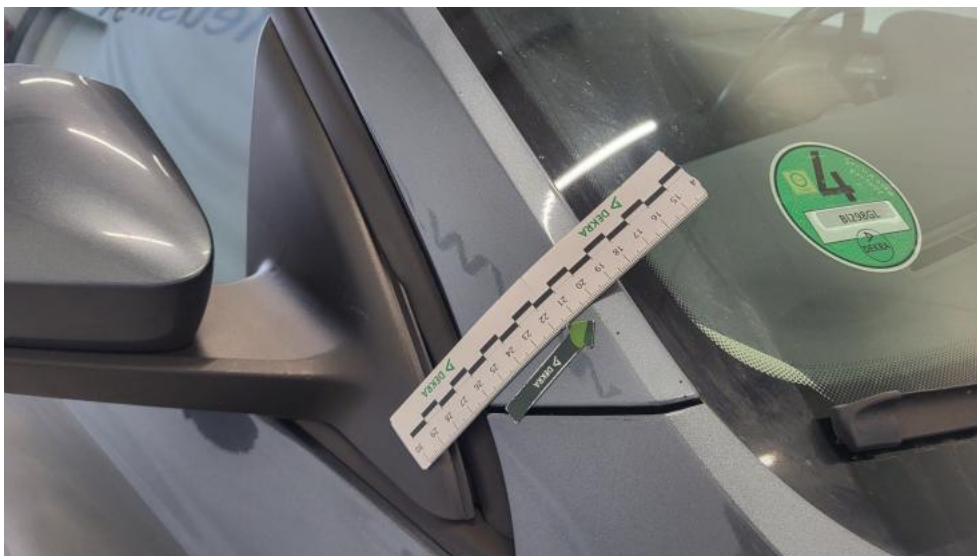
**Fot. 51.**

Słupek przedni P - zdjęcie poglądowe 1

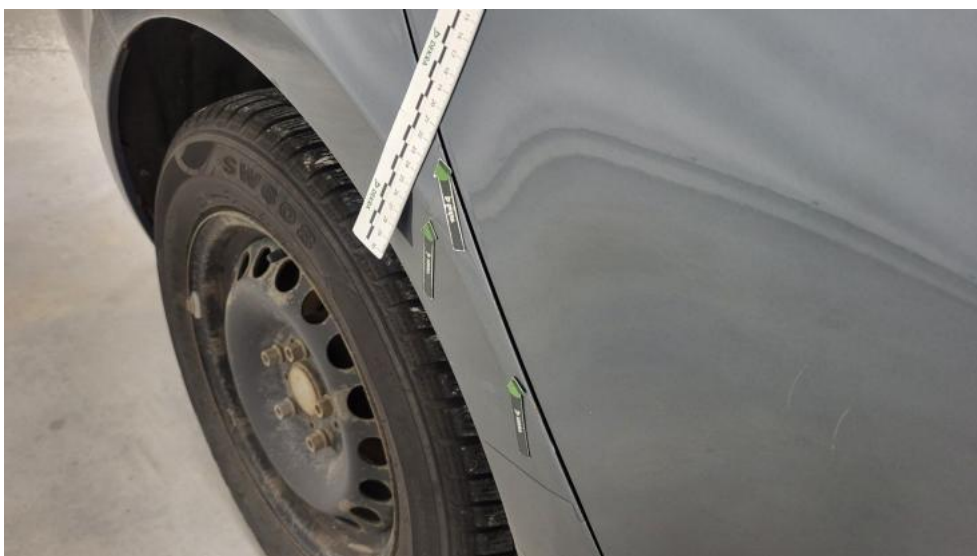
**Fot. 54.**

Śluznik tylny P / Ściana boczna P - zdjęcie poglądowe 1

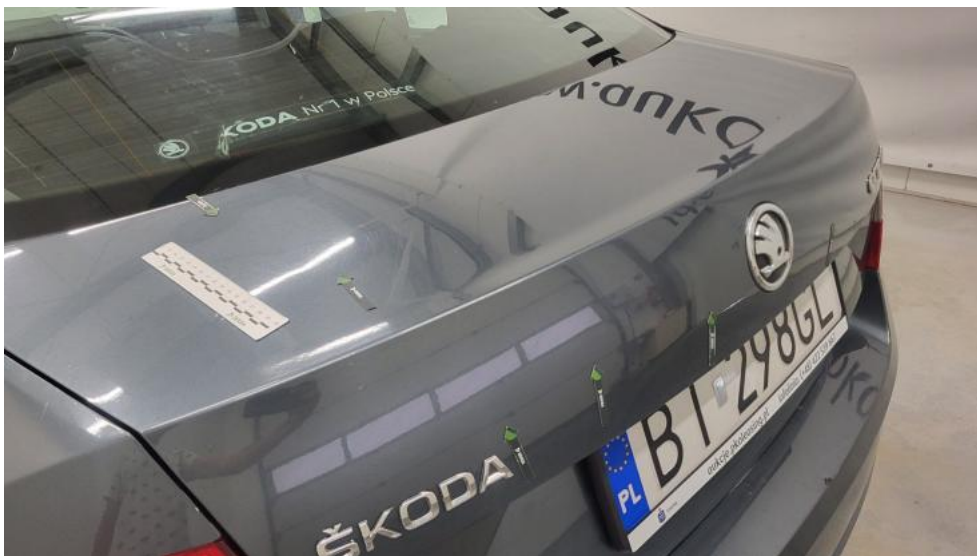
**Fot. 61.**

Pokrywy bagażnika - zdjęcie pogłądowe 1

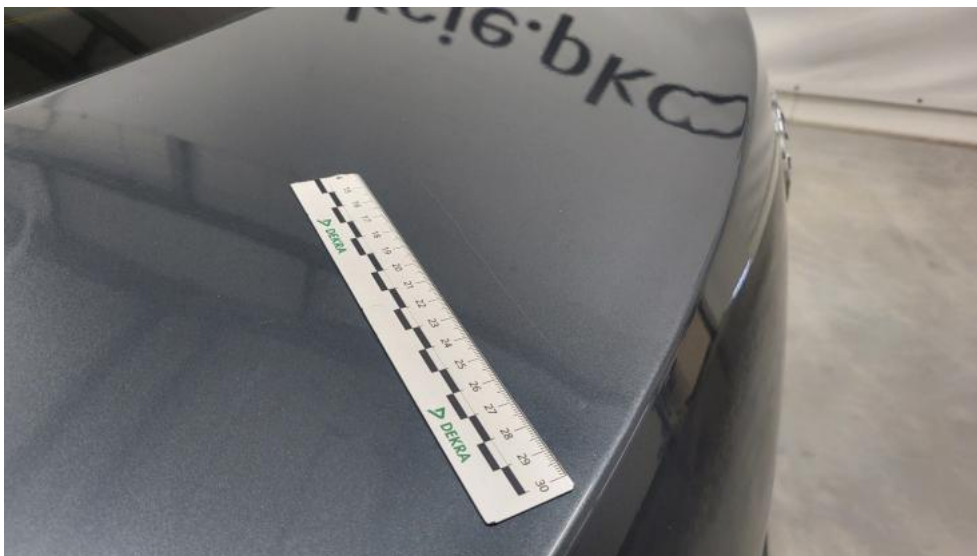
**Fot. 63.**  
Pokrywy bagażnika - Rysa/odprysk 2

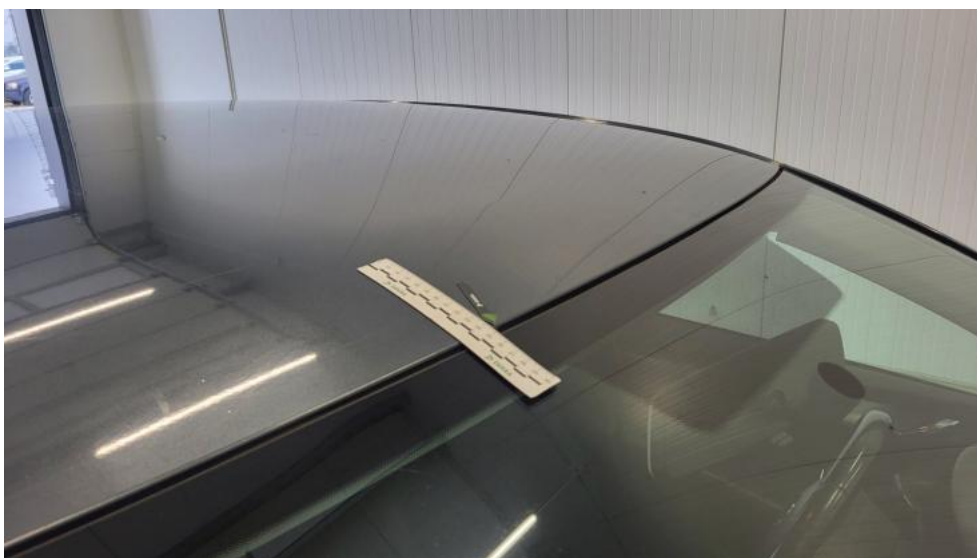
**Fot. 68.**

Dach - zdjęcie poglądowe 1

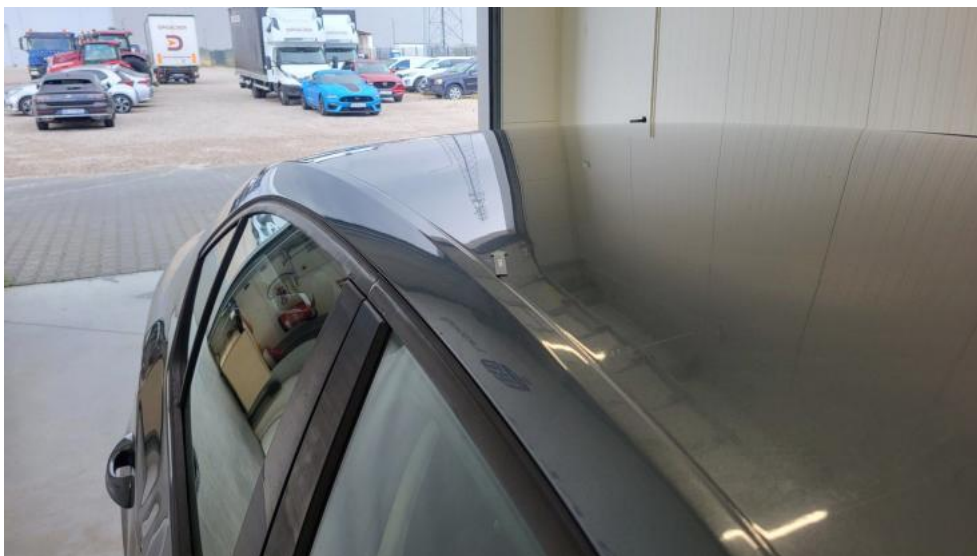
**Fot. 69.**

Dach - Wgniecenie/odkształcenie 1

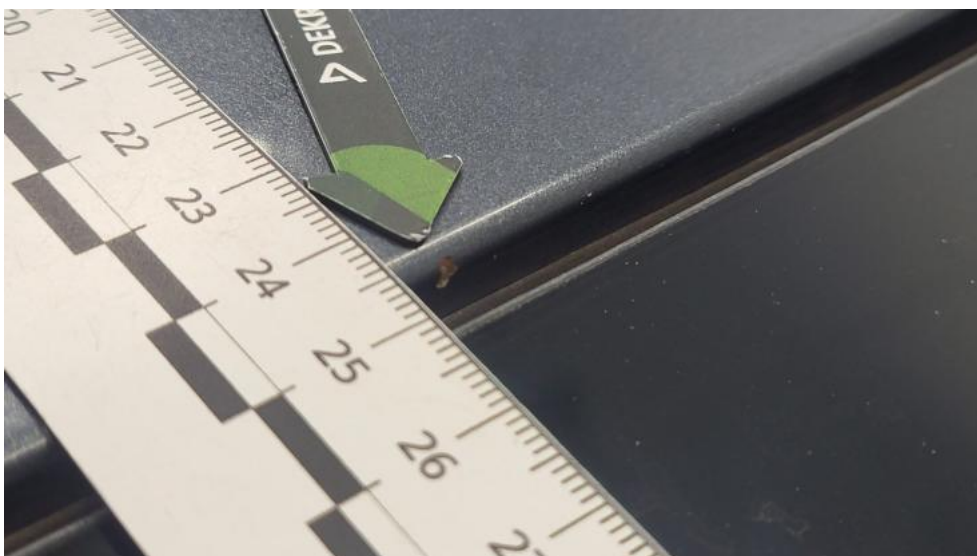
**Fot. 70.**

Dach - Inne 1

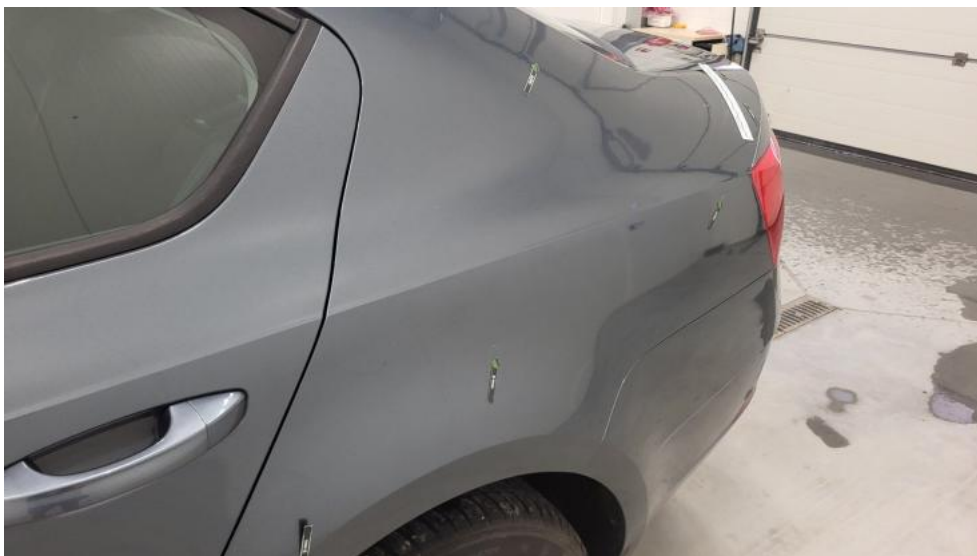
**Fot. 71.**

Błotnik tylny L / Ściana boczna L - zdjęcie poglądowe 1

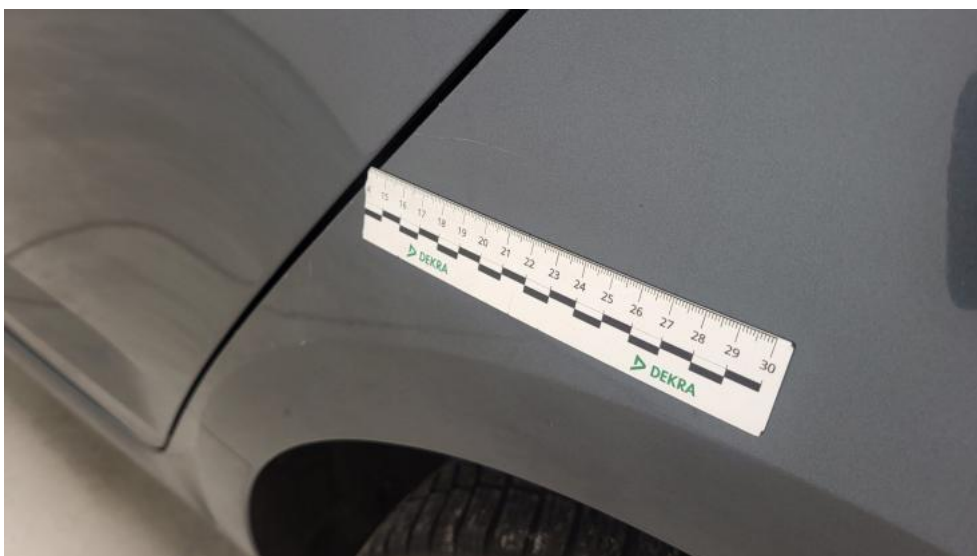
**Fot. 72.**

Błotnik tylny L / Ściana boczna L - Rysa/odprysk 1

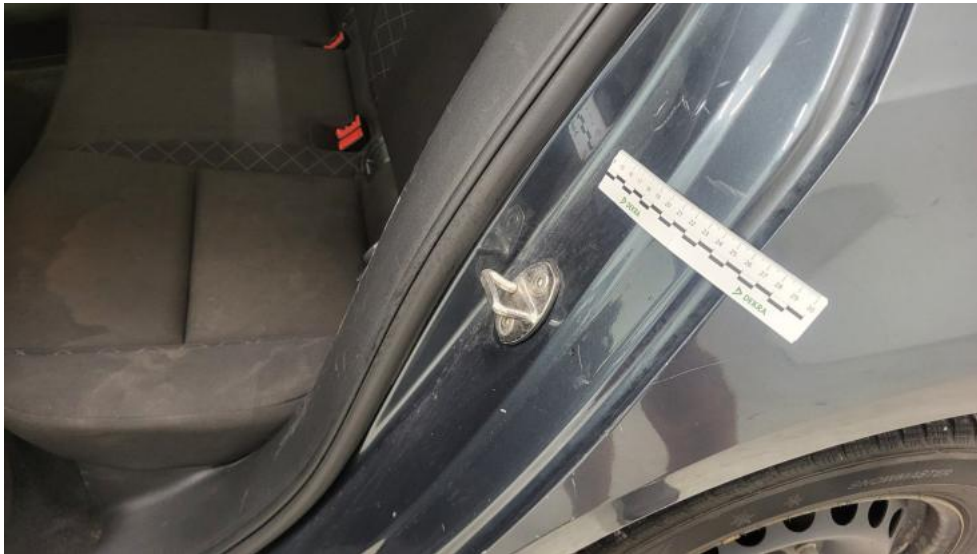
**Fot. 73.**

Błotnik tylny L / Ściana boczna L - Rysa/odprysk 2

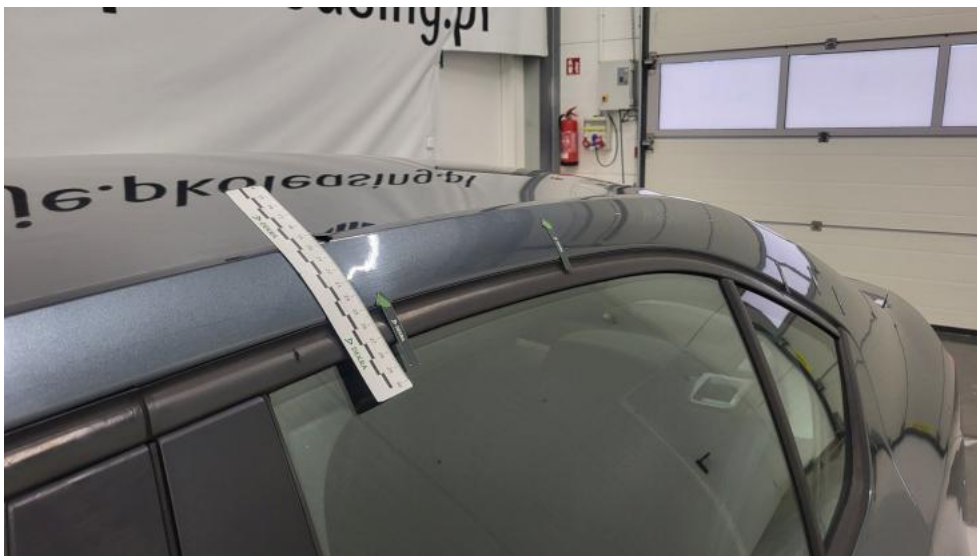
**Fot. 74.**

Błotnik tylny L / Ściana boczna L - Wgniecenie/odkształcenie 1

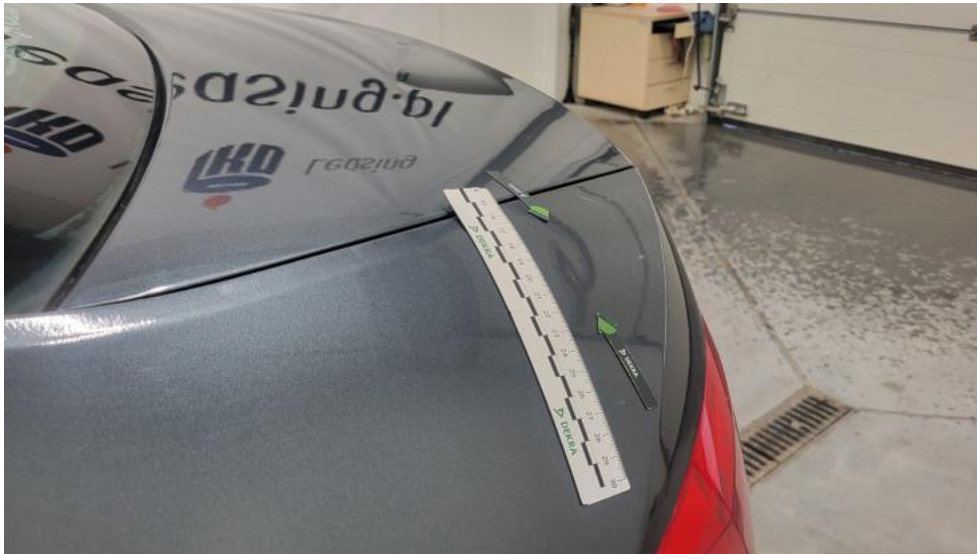
**Fot. 75.**

Błotnik tylny L / Ściana boczna L - Wgniecenie/odkształcenie 2

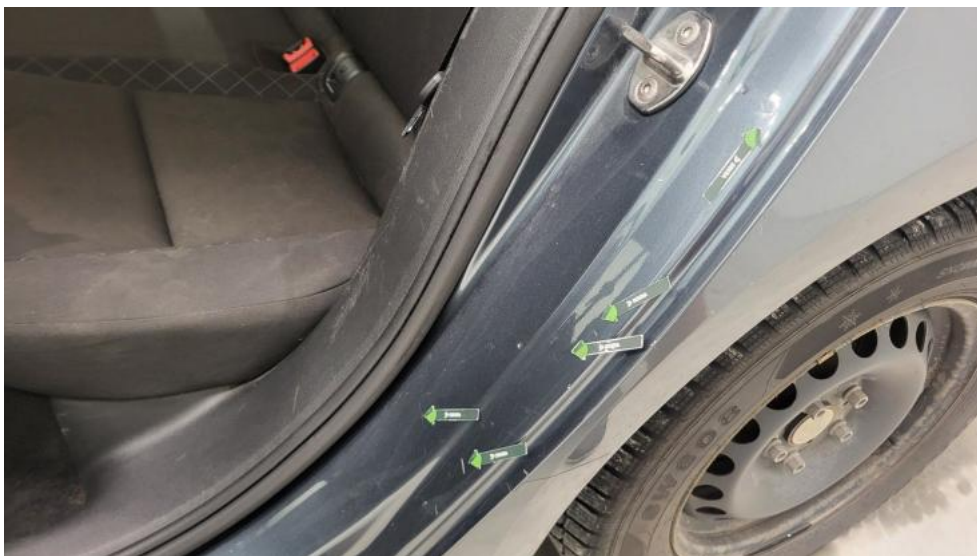
**Fot. 76.**

Błotnik tylny L / Ściana boczna L() - Wgniecenie/odkształcenie 3

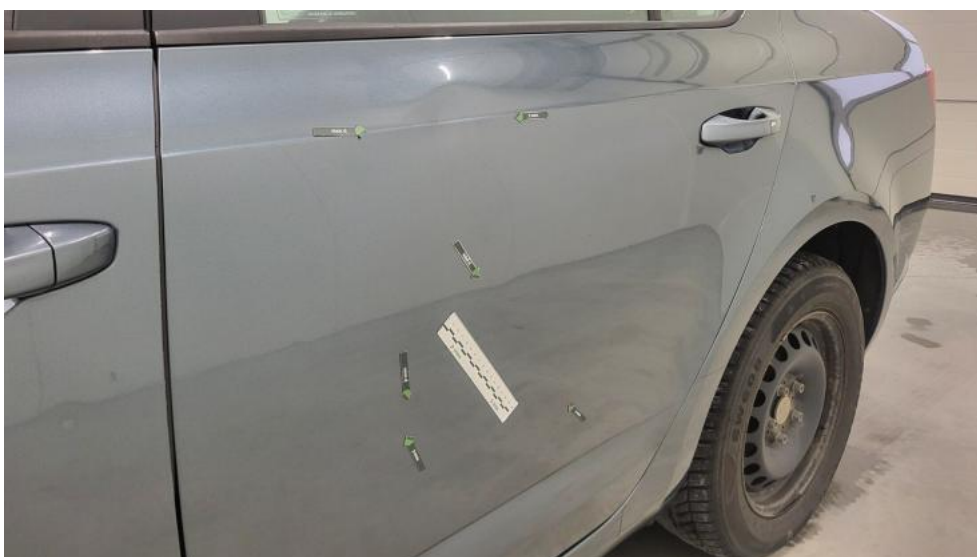
**Fot. 79.**

Drzwi tylne L - zdjęcie poglądowe 1

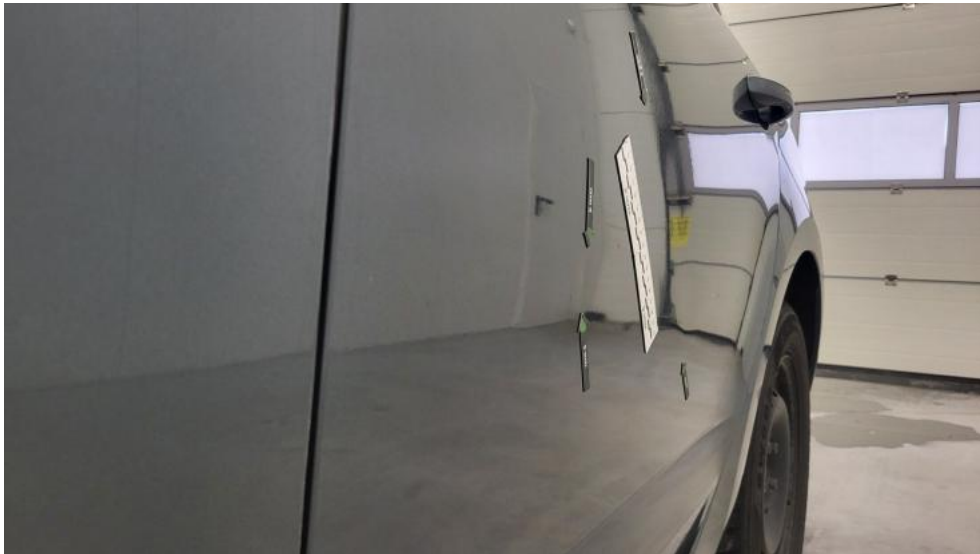
**Fot. 81.**

Drzwi tylne L - Wgniecenie/odkształcenie 1

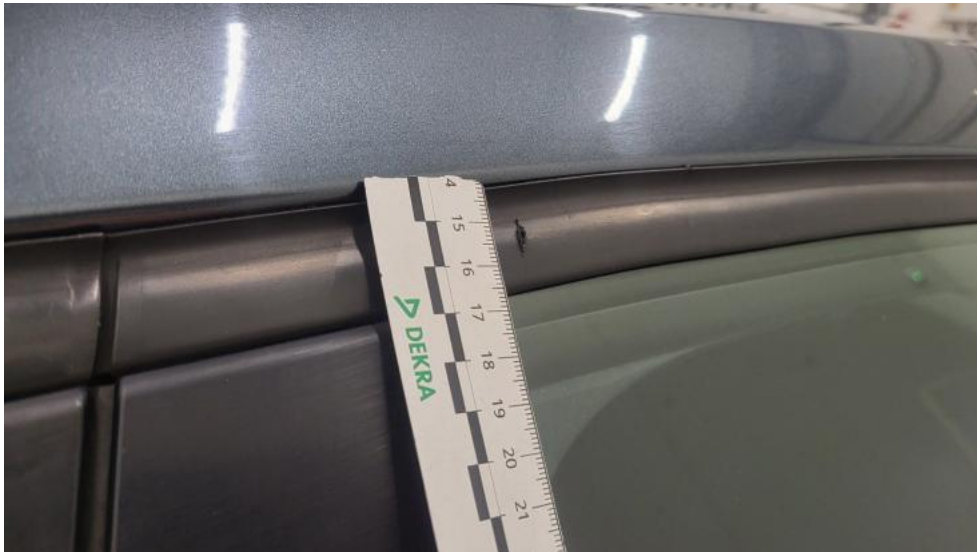
**Fot. 85.**

Uszczelka szyby drzwi tyl L - Rysa/odprysk 1

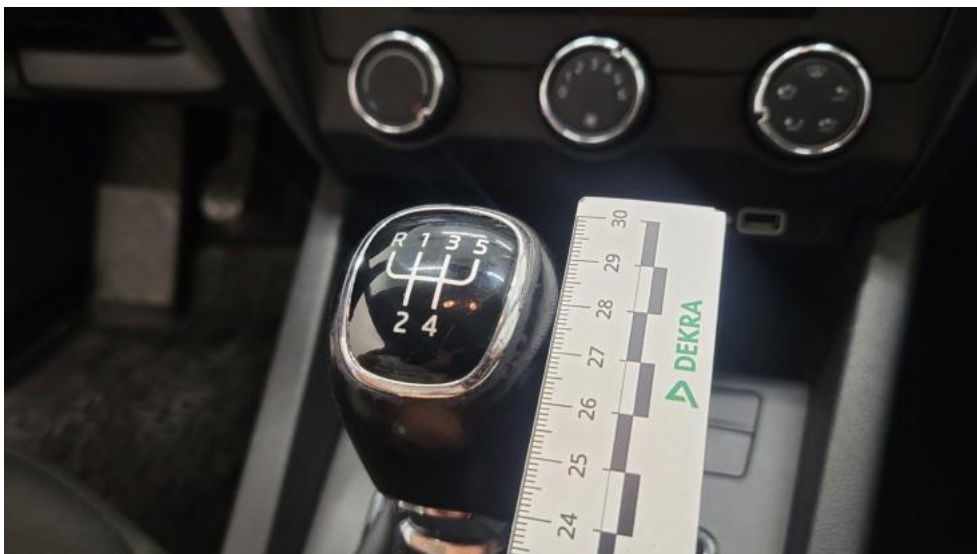
**Fot. 86.**

Gałka dźwigni zmiany biegów - Rysa/odprysk 1

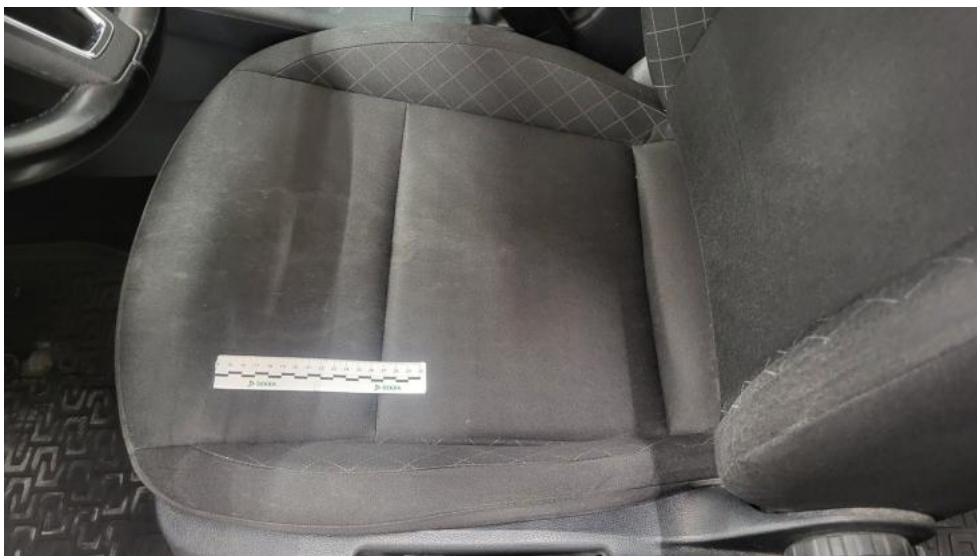
**Fot. 89.**  
Fotel prz. lew. - Inne 1

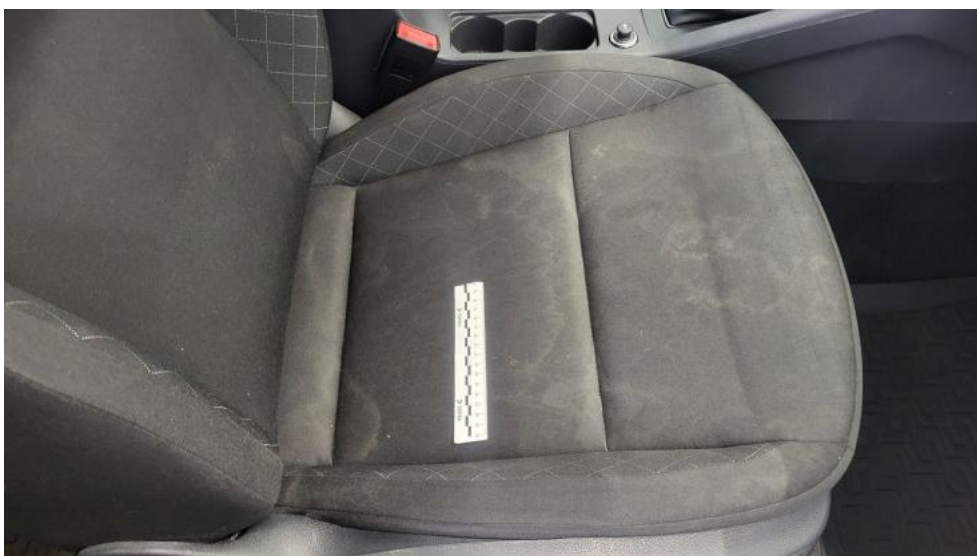
**Fot. 90.**  
Fotel prz. praw. - Inne 1

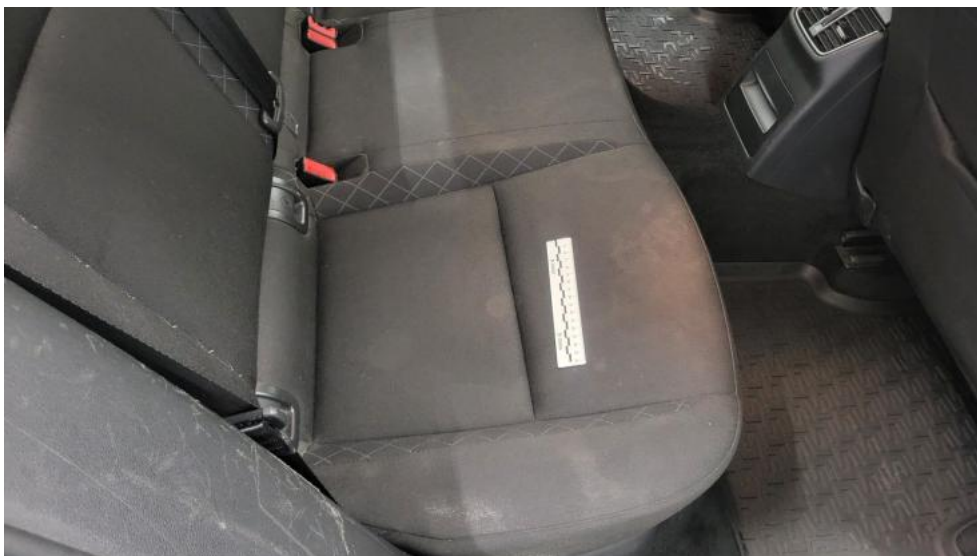
**Fot. 91.**  
Kanapa tyl. - Inne 1

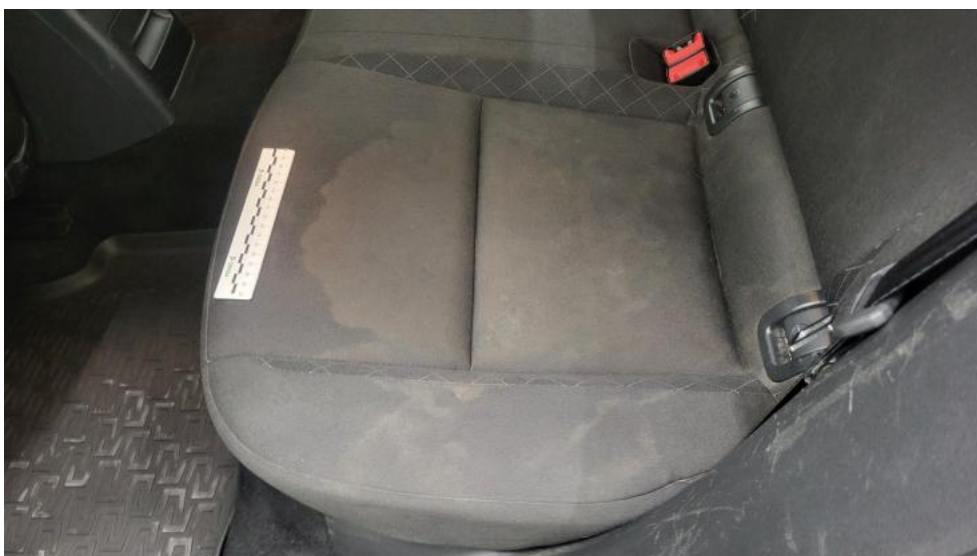
**Fot. 92.**  
Kanapa tyl. - Inne 2

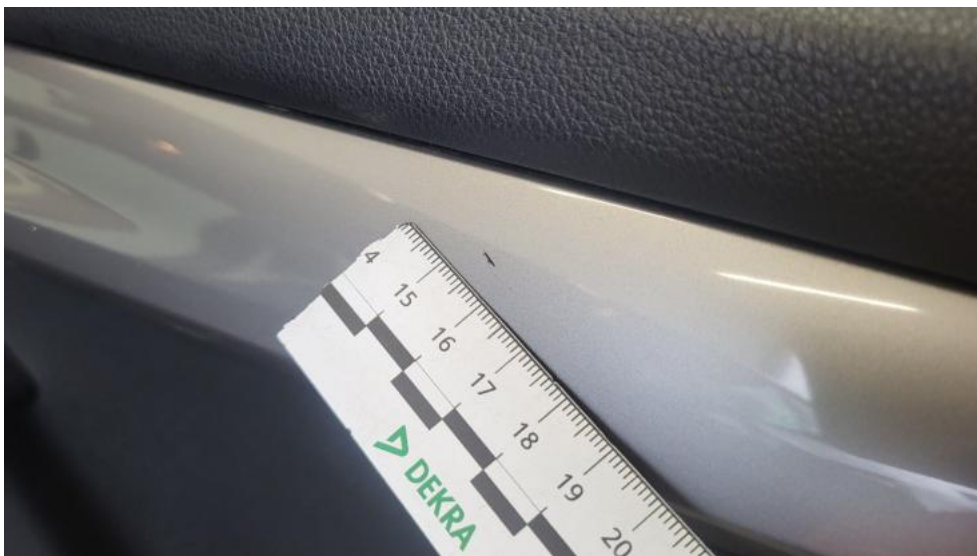
**Fot. 93.**

Tapicerka drzwi przednich P - Rysa/odprysk 1

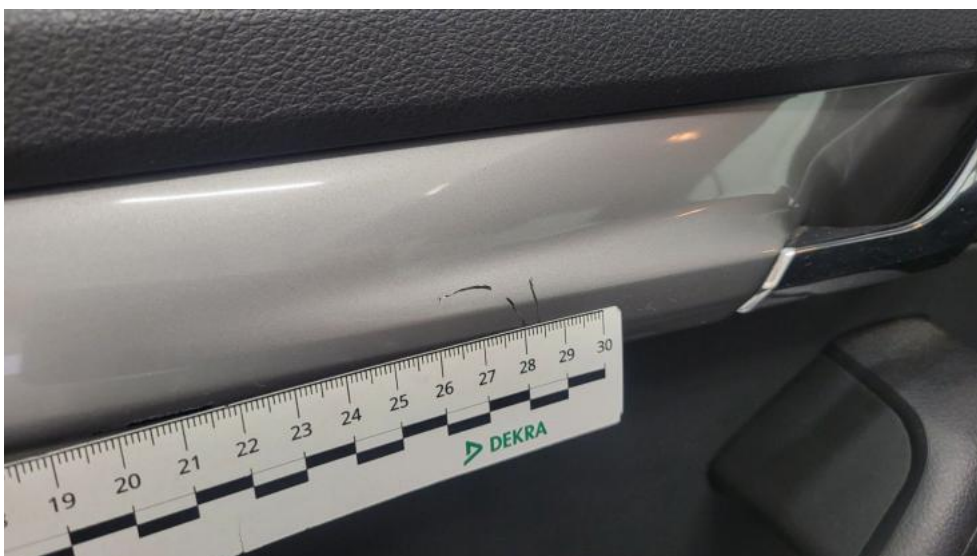
**Fot. 94.**

Tapicerka drzwi tylnych L - Rysa/odprysk 1

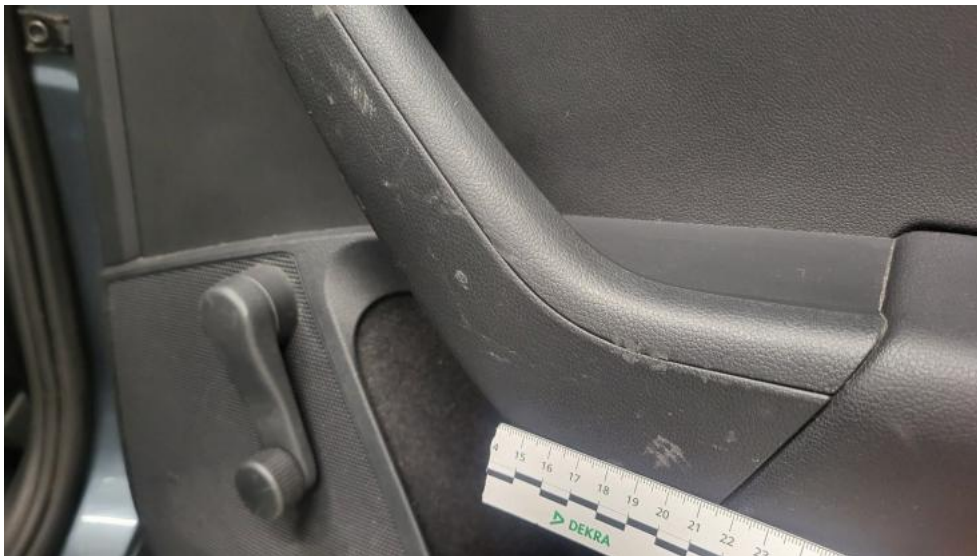
**Fot. 95.**

Tapicerka drzwi tylnych P - Rysa/odprysk 1

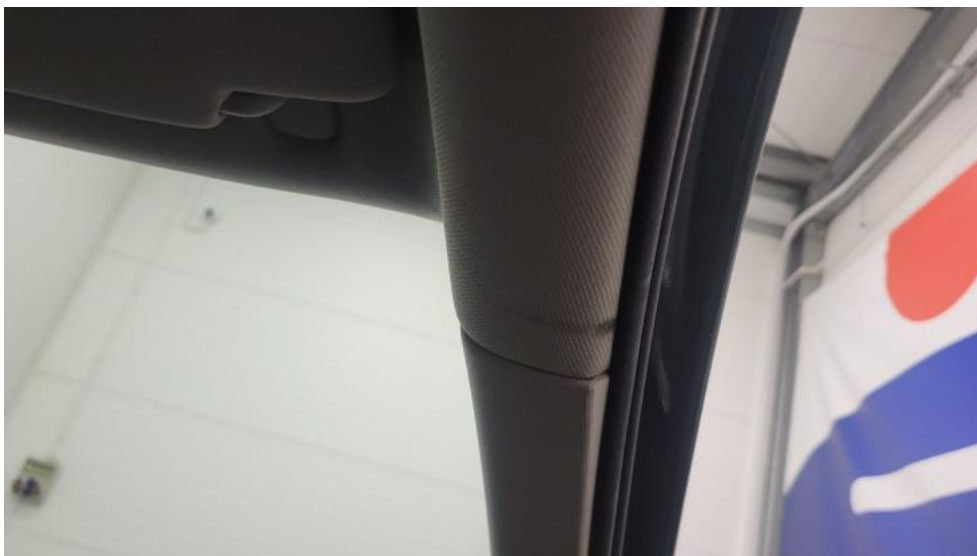
**Fot. 96.**

Podsufitka - Inne 1

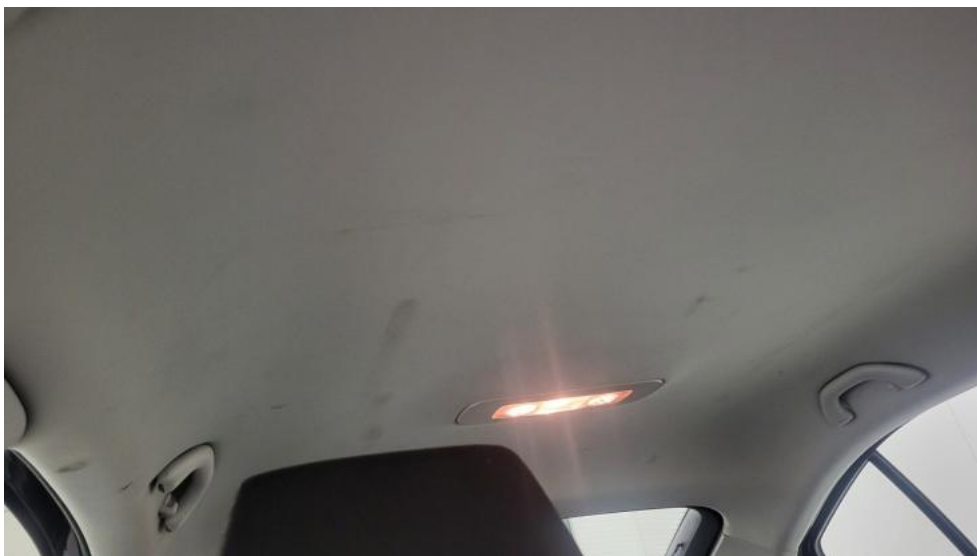
**Fot. 97.**  
Podsufitka - Inne 2

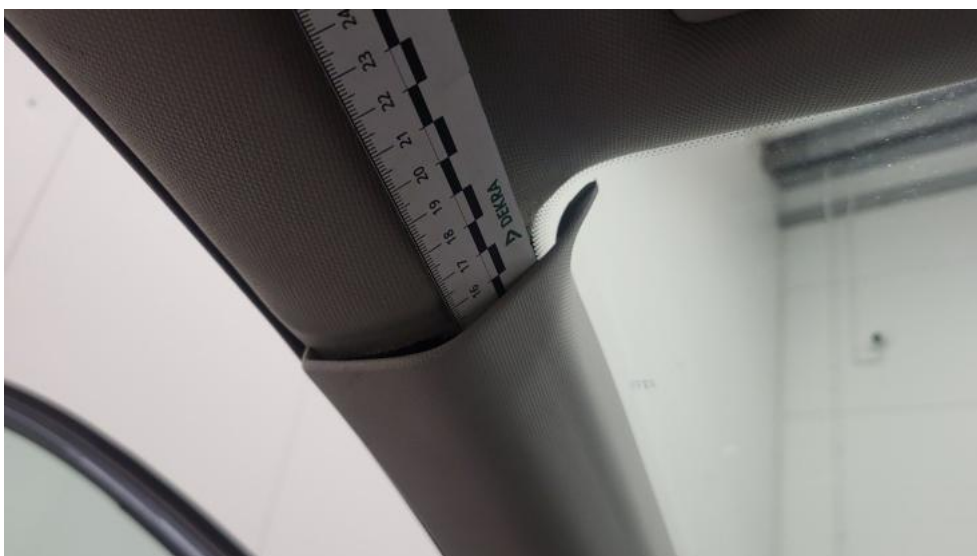
**Fot. 98.**  
Wykładzina(y) słupka przedniego L - Inne 1

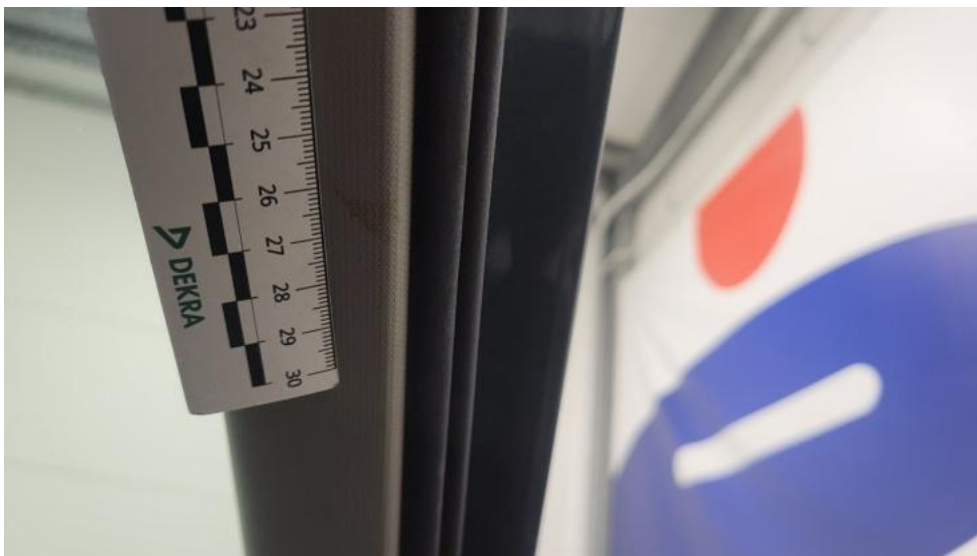
**Fot. 99.**

Wykładzina(y) słupka przedniego P - Inne 1

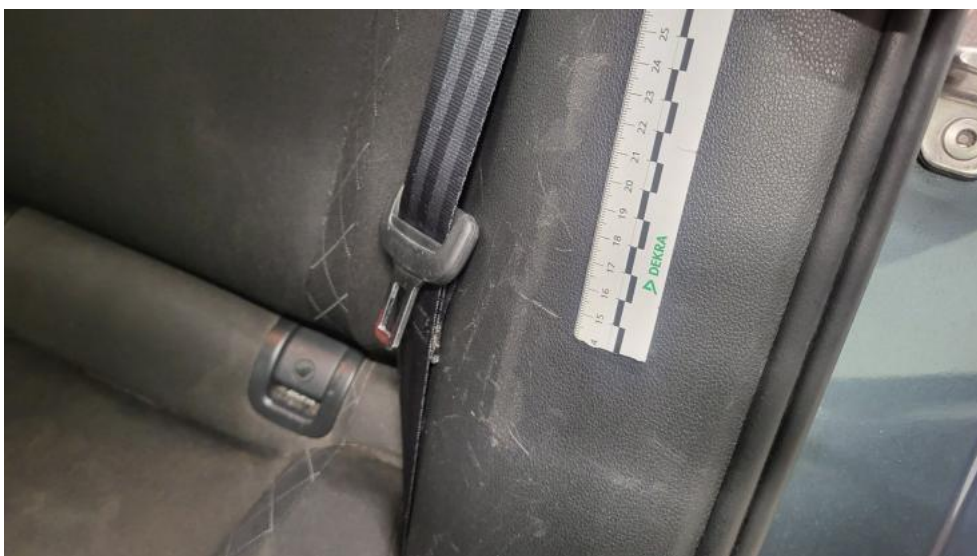
**Fot. 100.**

Wykładzina(y) słupka tylnego L - Rysa/odprysk 1

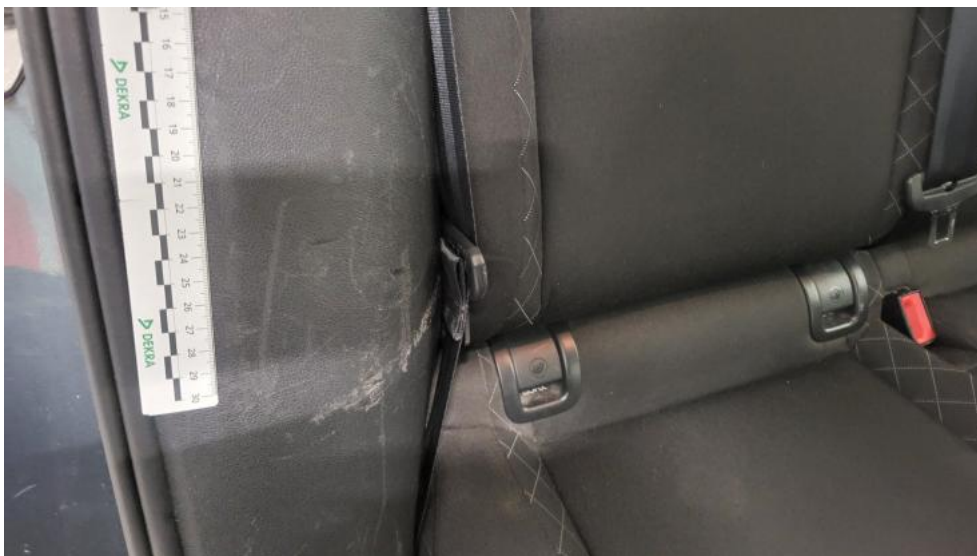
**Fot. 101.**

Wykładzina(y) słupka tylnego P - Rysa/odprysk 1

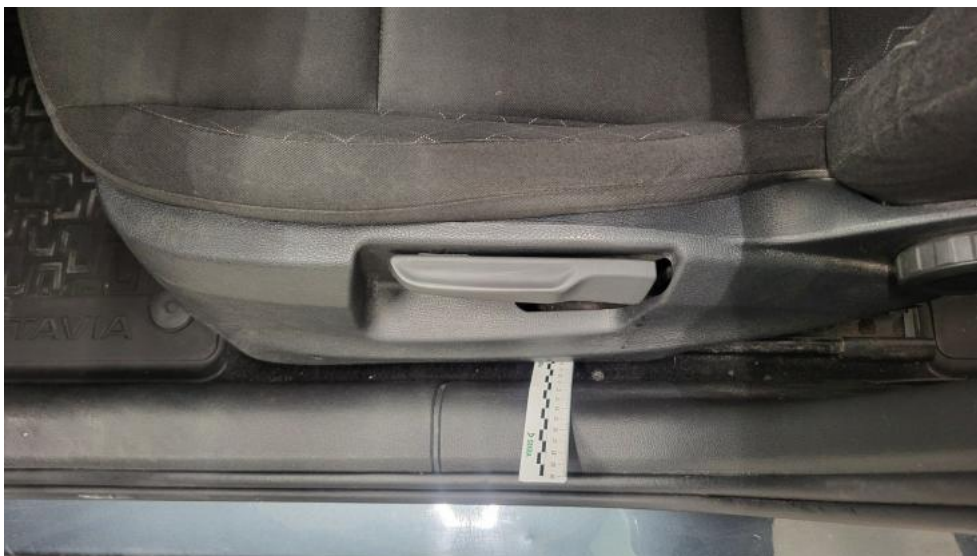
**Fot. 103.**

Wykładzina podłogi - zdjęcie poglądowe 1
