DEKRA's commission No. : PKOL(W)/LODZ/78809/24/10/11
 commission/ damage No. : B/O/SZ/2017/10/0015
 Date of commission: 11-10-2024

PKO Leasing SA
 Świętokrzyska 36
 00-116 Warszawa

Vehicle data

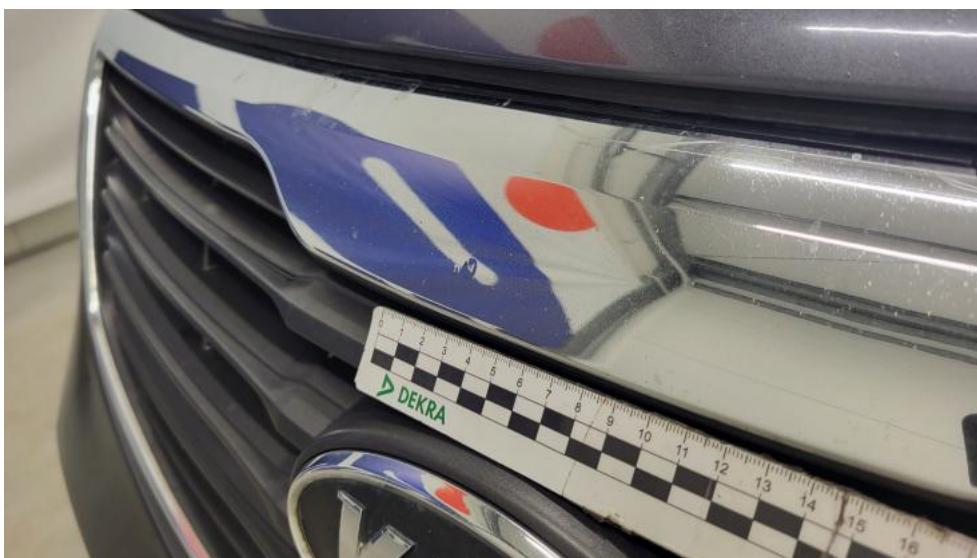
Photo 42.
Atrapa przednia - Wgniecenie/odkształcenie 1

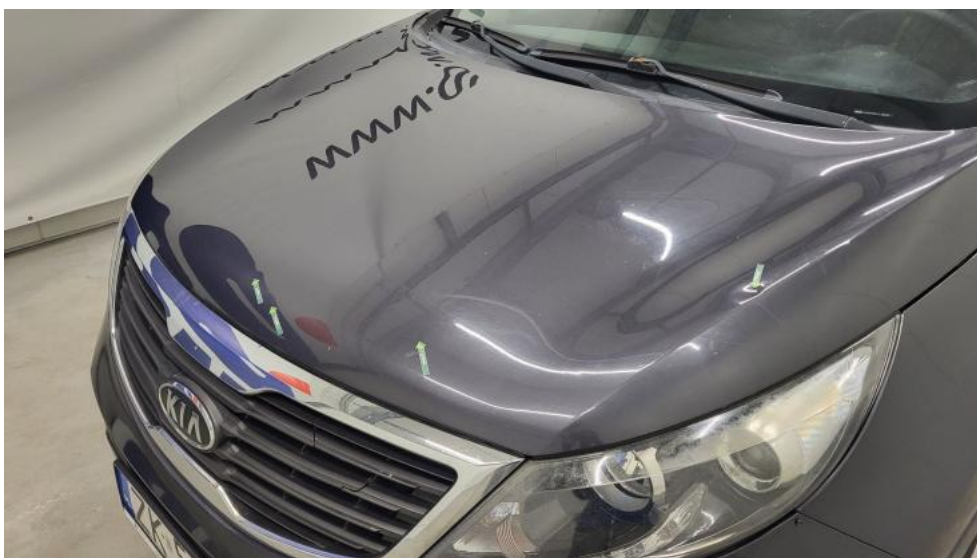
Photo 44.

Pokrywa komory silnika - zdjęcie poglądowe 1

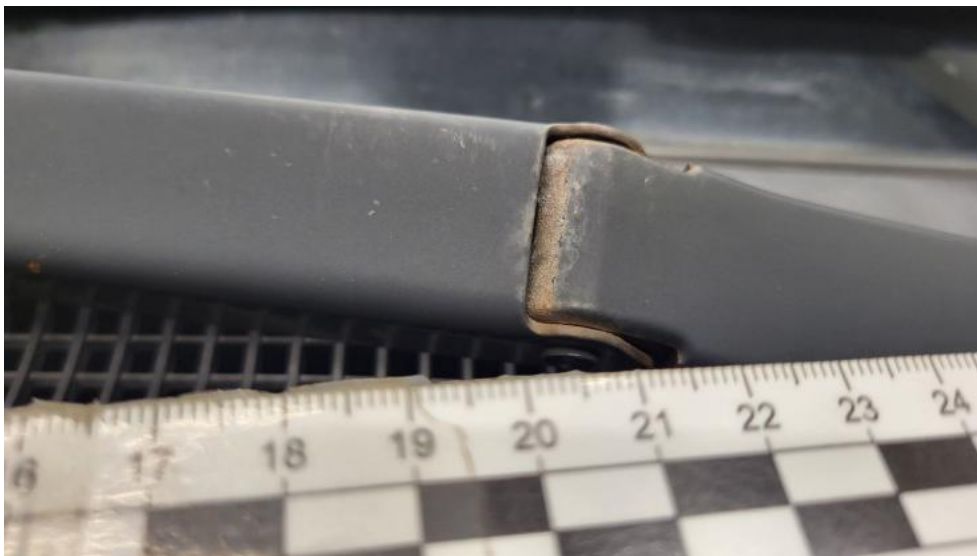
Photo 53.
Ramię wycieraczki P - Inne 2

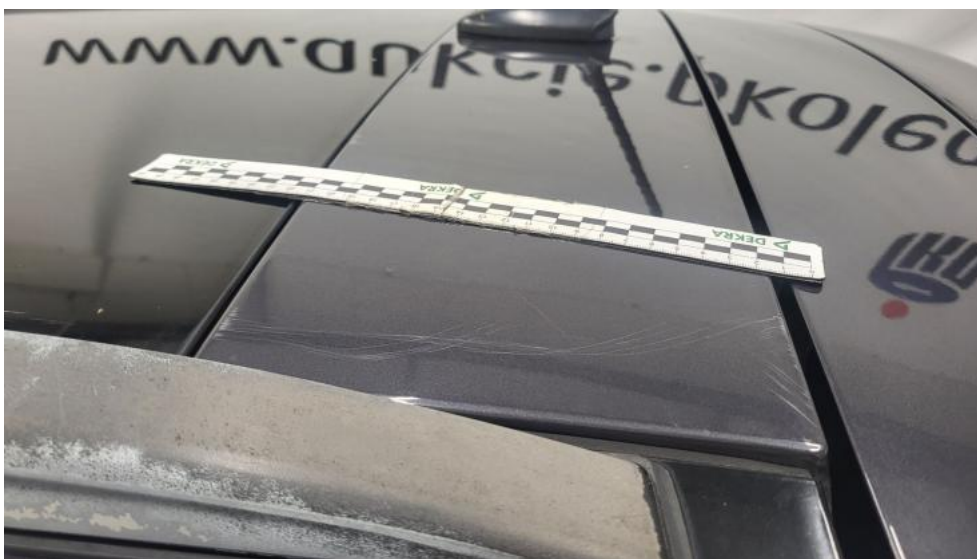
Photo 87.
Dach - Rysa/odprysk 1

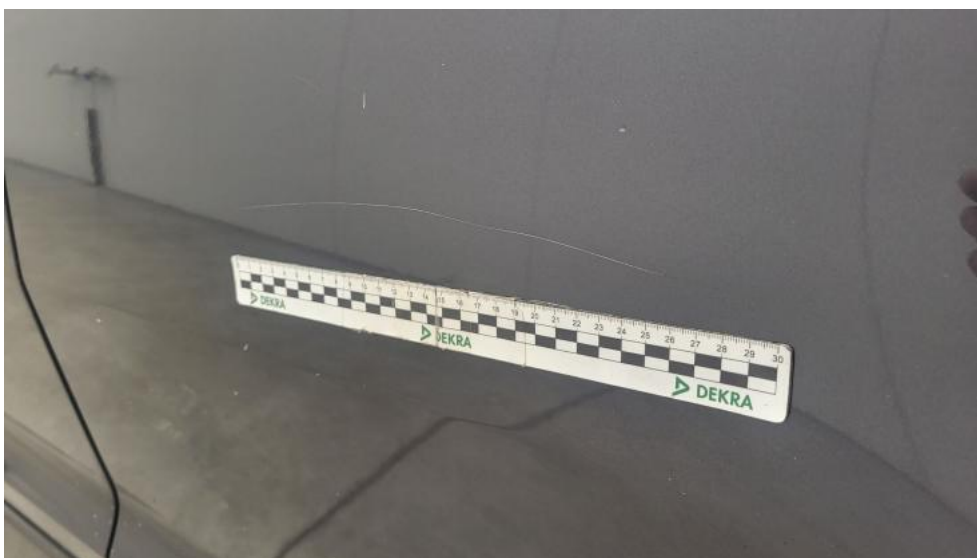
Photo 108.
Drzwi tylne L - Rysa/odprysk 1

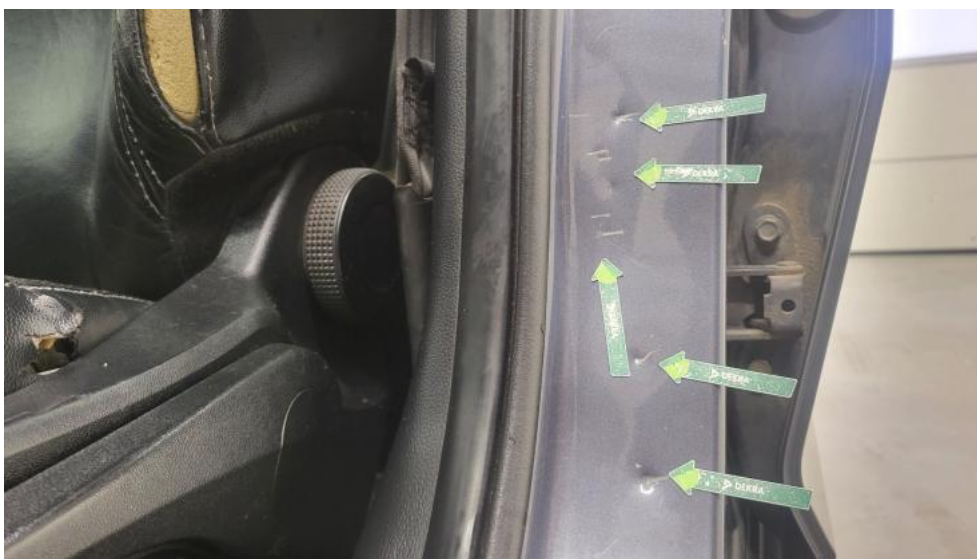
Photo 117.
Słupek środkowy L() - Wgniecenie/odkształcenie 3

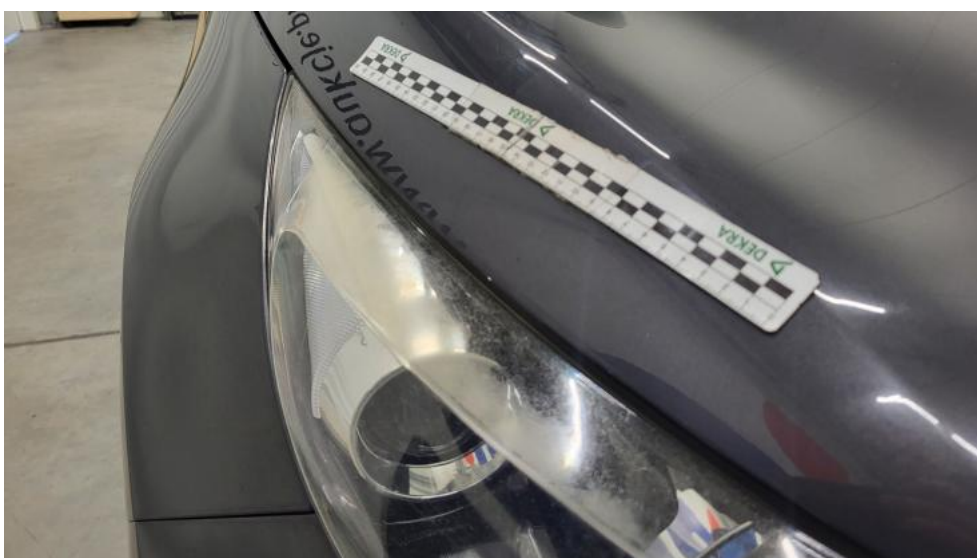
Photo 118.
Reflektor L ksenonowy - Inne 1

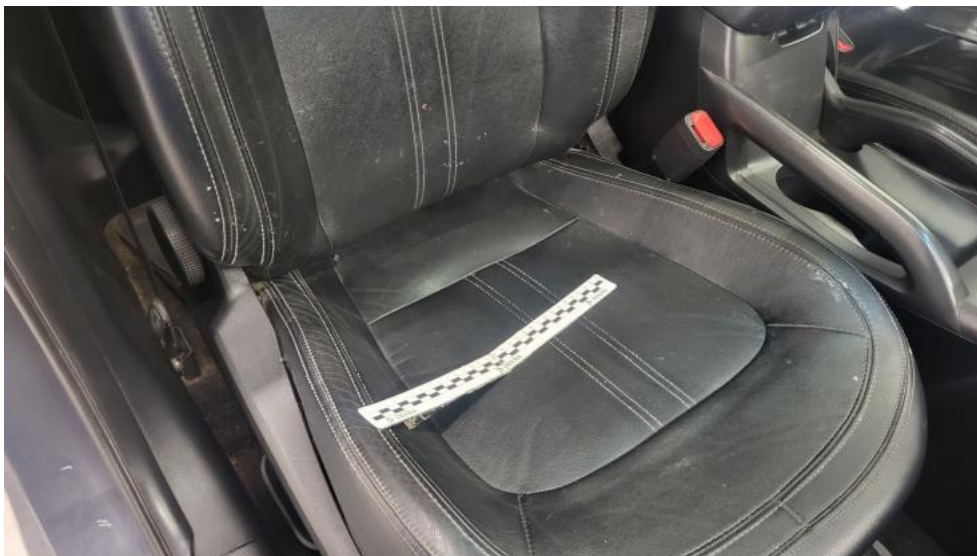
Photo 131.

Fotel prz. praw. - Inne 1

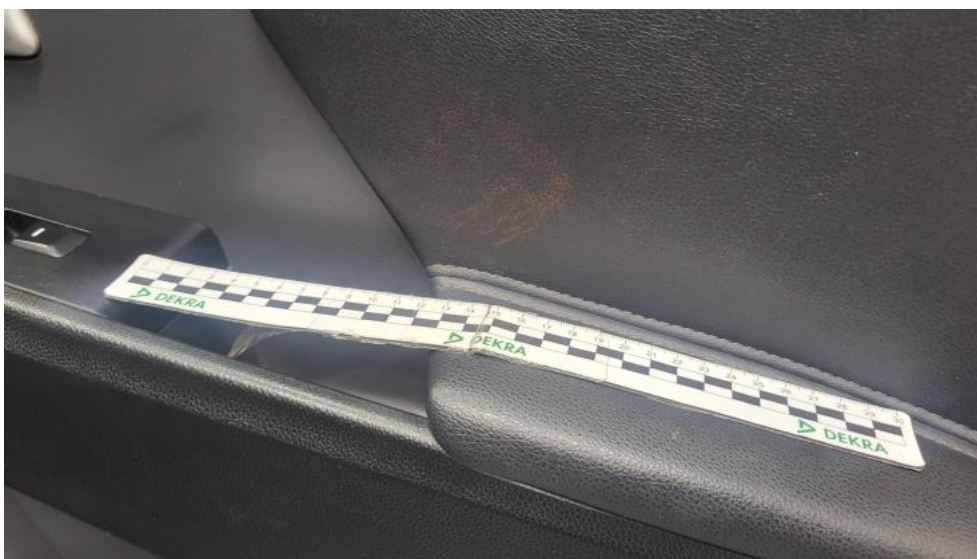
Photo 133.

Tapicerka drzwi przednich P - Inne 1

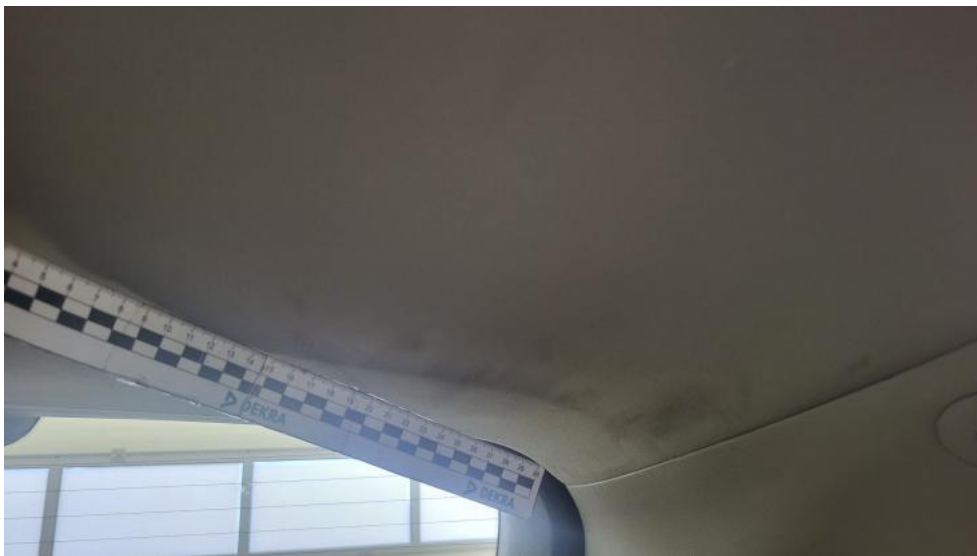
Photo 139.
Podsufitka - Inne 2

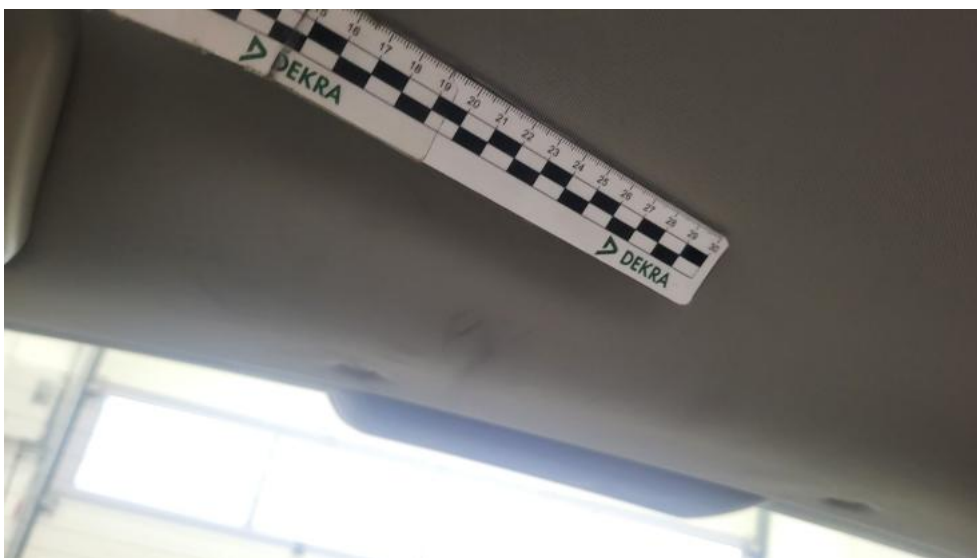
Photo 140.
Podsufitka() - Inne 3

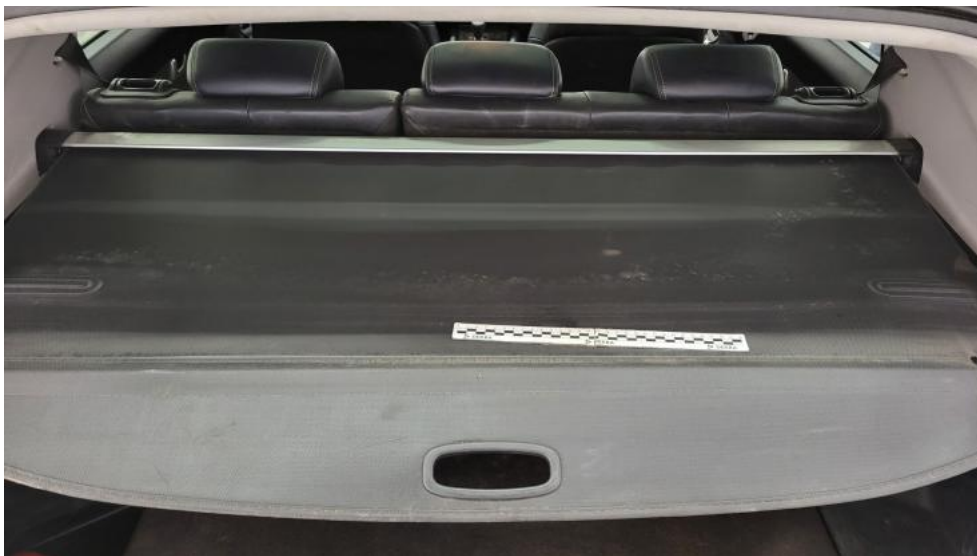
Photo 141.
Półka/roleta tylna - Inne 1

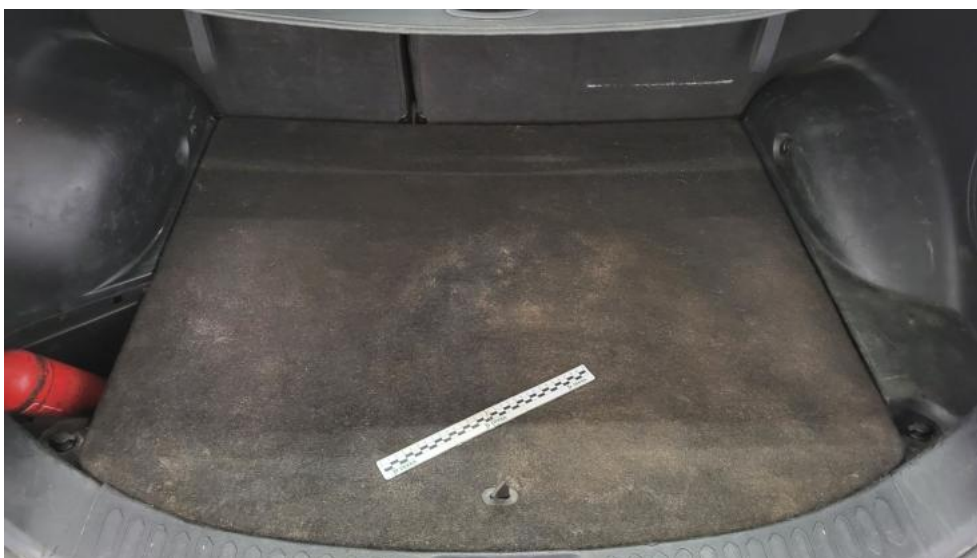
Photo 142.
Wykładzina podłogi bagażnika - Inne 1

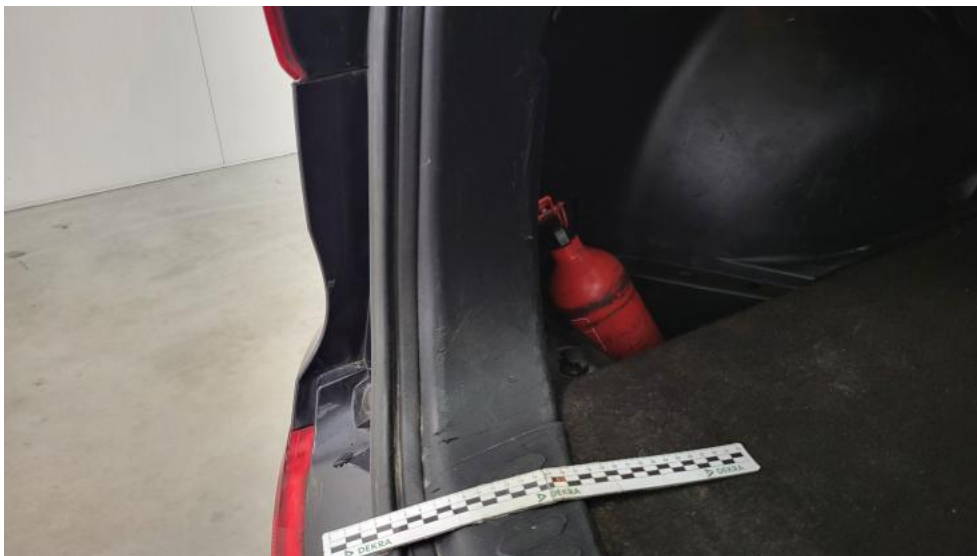
Photo 149.

Wykładzina przestrzeni bagażowej - Rysa/odprysk 1

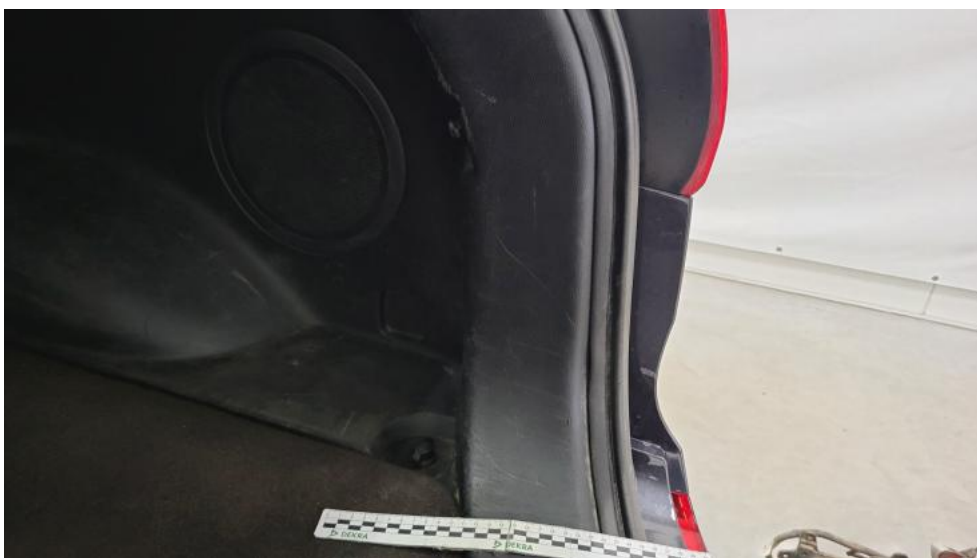
Photo 150.

Wykładzina przestrzeni bagażowej - Rysa/odprysk 2
