Nr zlecenia DEKRA: PKOL(W)/LODZ/87631/24/11/14
Nr zlecenia/szkody: 21/058992
Data zlecenia: 14-11-2024

Dane pojazdu

Grupa obiektów (Eurotax)	samochody terenowe
Kod EC (Eurotax)	0127176
Producent	LAND ROVER
Model	Range Rover Velar 17-20
Typ/wersja	Velar 2.0 SD4 R-Dynamic SE
Rodzaj nadwozia	KOM
Liczba drzwi/liczba miejsc	5/5
Masa własna [kg]	2013
Dopuszczalna masa całkowita [kg]	2510
Rozstaw osi 1/2	2874
Rodzaj silnika	z zapłonem samoczynnym
Doładowanie	turbosprężarka z chłodnicą powietrza
Układ oczyszczana spalin	DPF
Pojemność silnika [ccm]	1999
Moc silnika [KM/kW]	240/177
Skrzynia biegów	automatyczna 8-biegowa
Nr rejestracyjny	ZS281ML
VIN	SALYA2BN1LA240556
Data 1. rejestracji	02-08-2019
Data nast. bad. techn.	16-09-2025
Rok produkcji	2019
Stan licznika [km]	158 968 (odczytany)
Kolor nadwozia/rodzaj powłoki	grafitowy/METALIK

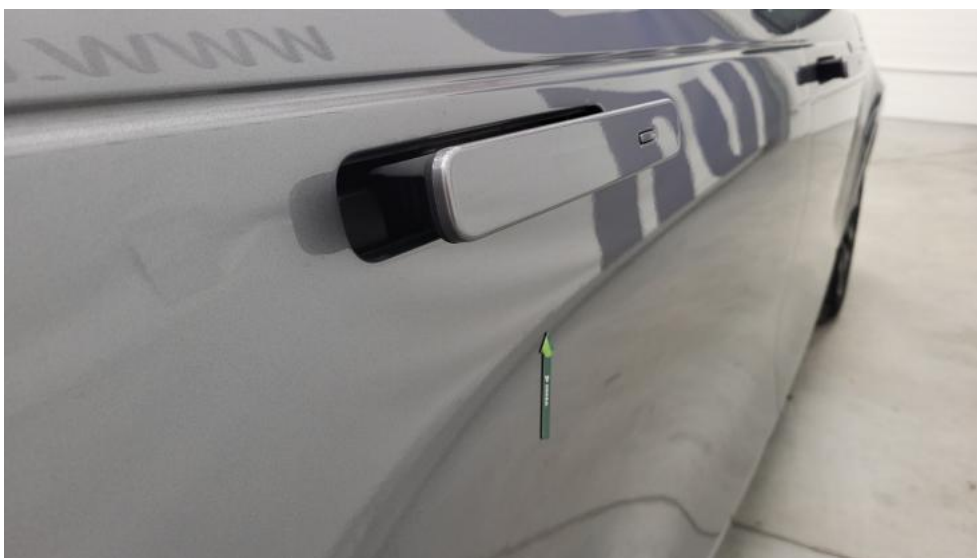
Fot. 62.

Drzwi tylne P - Wgniecenie/odkształcenie 1

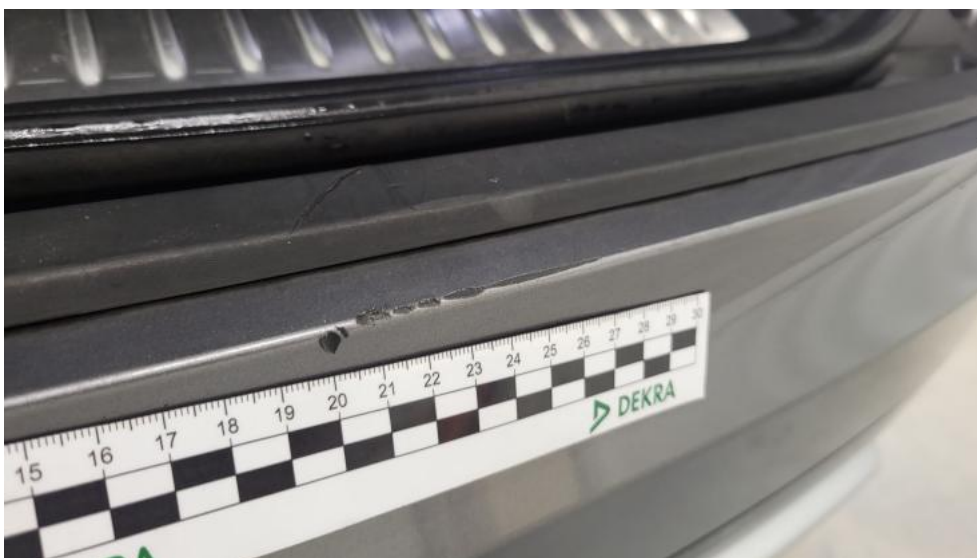
Fot. 66.
Zderzak tylny - Rysa/odprysk 1

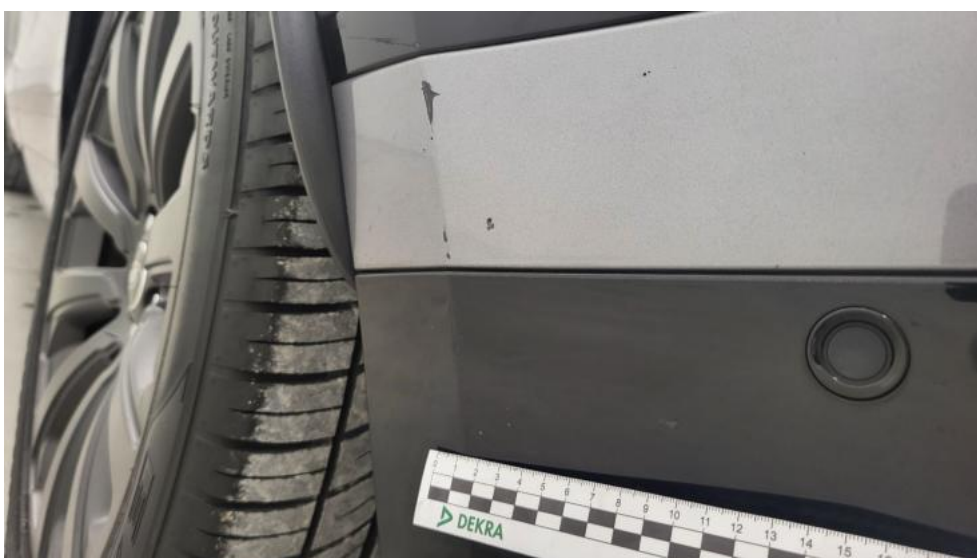
Fot. 68.
Zderzak tylny() - Rysa/odprysk 3

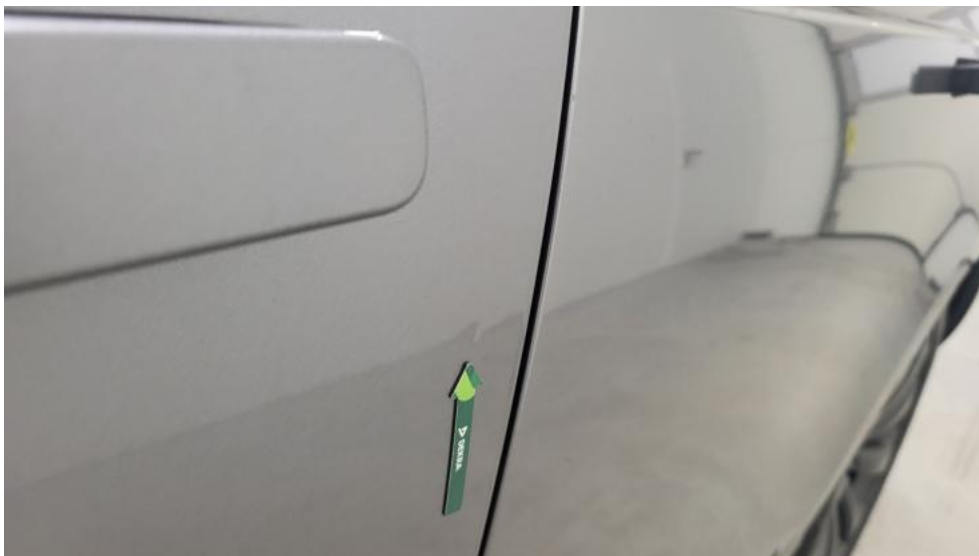
Fot. 73.
Drzwi przed L - Wgniecenie/odkształcenie 1

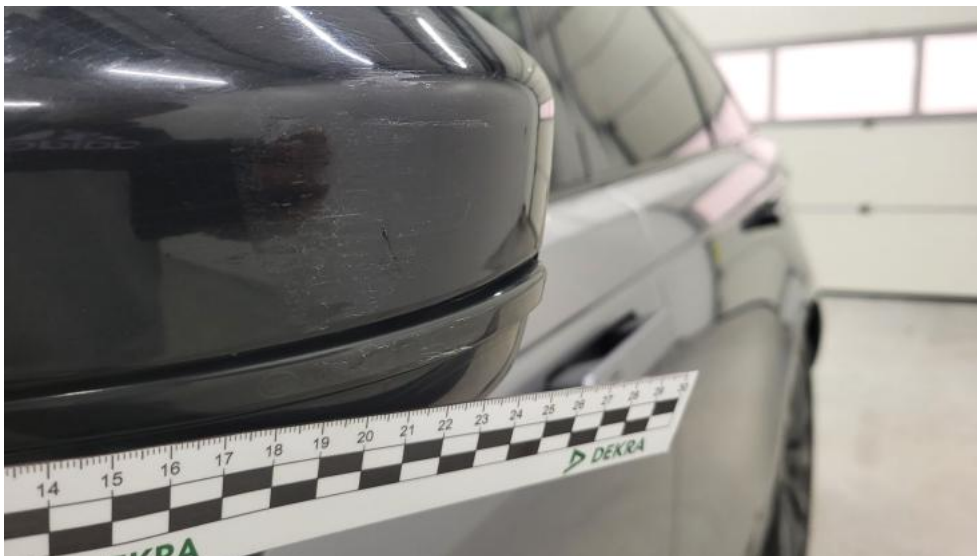
Fot. 75.
Lusterko zew L - Rysa/odprysk 1

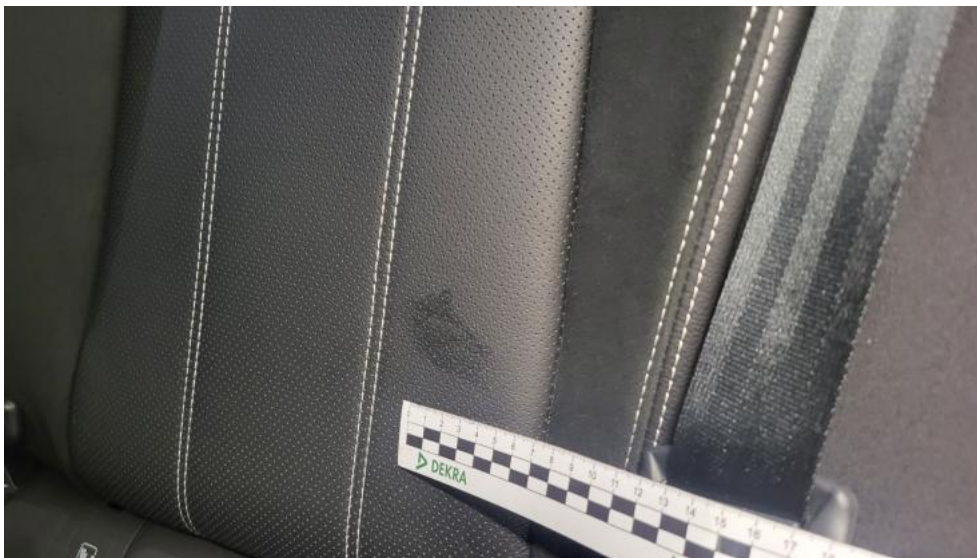
Fot. 83.
Kanapa tyl. - Inne 2

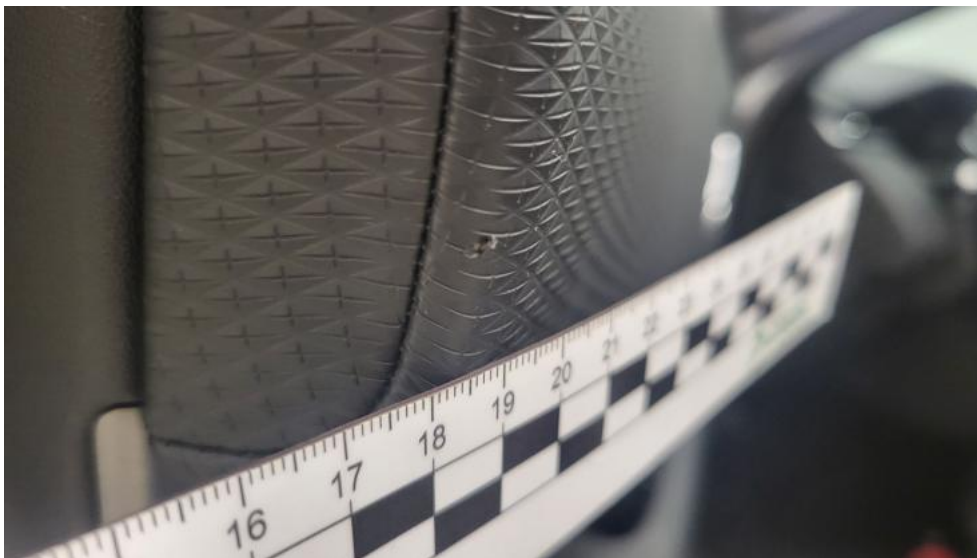
Fot. 85.
Tapicerka drzwi przednich L - Rysa/odprysk 1
