DEKRA' s commission No. : PKOL(W)/LODZ/96344/24/12/12
commission/ damage No. : 21/K00457
Date of commission: 12-12-2024

Group of objects (Eurotax)	cars
EC code (Eurotax)	0148478
Manufacturer	DACIA
Model	Sandero 21-
Type	Sandero Stepway 1.0 TCe Comfort LPG
Body type	hatchback
Number of doors / seats	5/5
Curb weight [kg]	1160
Gross vehicle weight [kg]	1618
Wheelbase 1/2	2618
Engine type	benzynowy + gaz LPG
Pollution reduction system	three-way catalytic converter
Engine capacity [ccm]	999
Engine Power [hp/kW]	90/67
Gearbox	manual 6- gear
Registration /record No.	WZ731EH
VIN / serial number	UU1DJF00X67825589
Date of first registration	15-10-2021
Date of next. tech. test	15-10-2022
Year of manufacture	2021
Readout [km]	65 234 (read)
Body color / type of coating	orange/double-layered, metallized

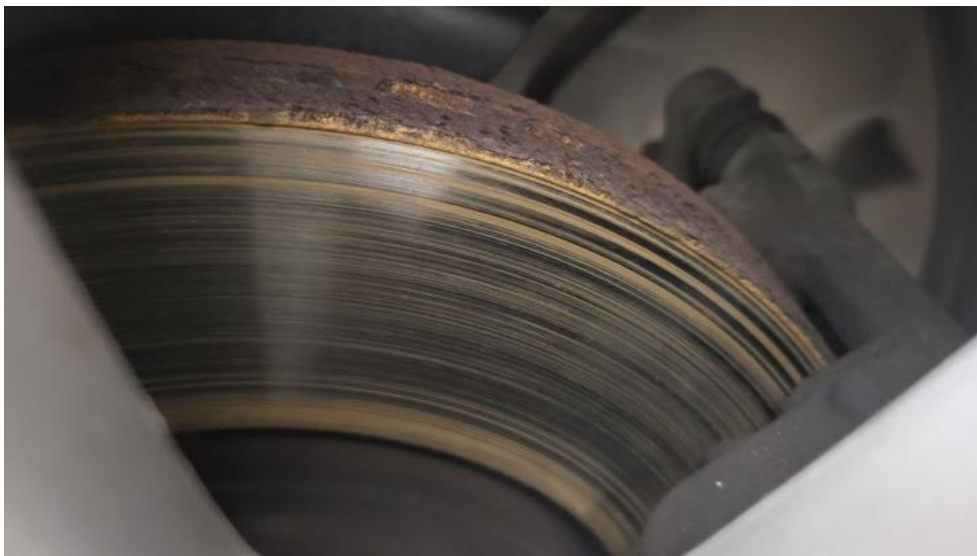
Photo 15.

Tarcza hamulcowa przednia prawa

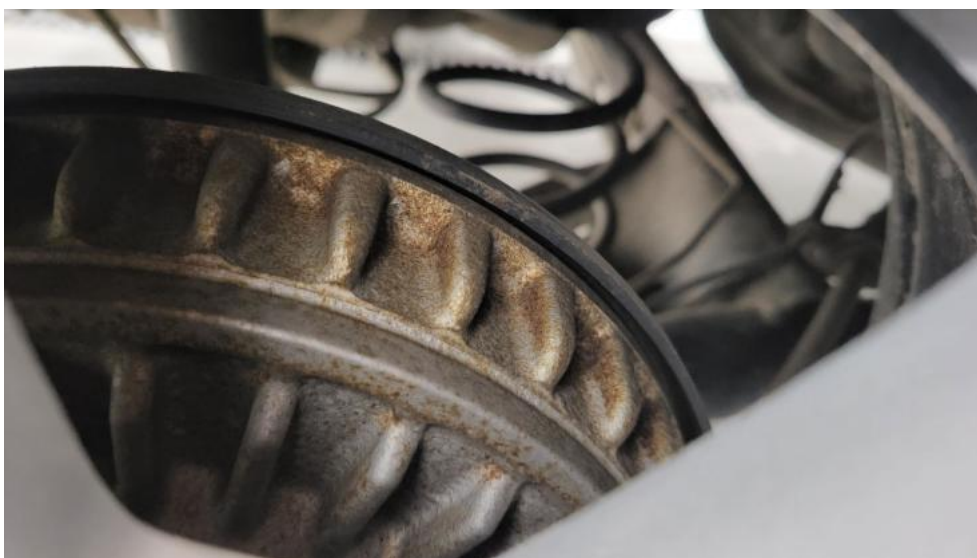
Photo 16.

Tarcza hamulcowa tylna prawa

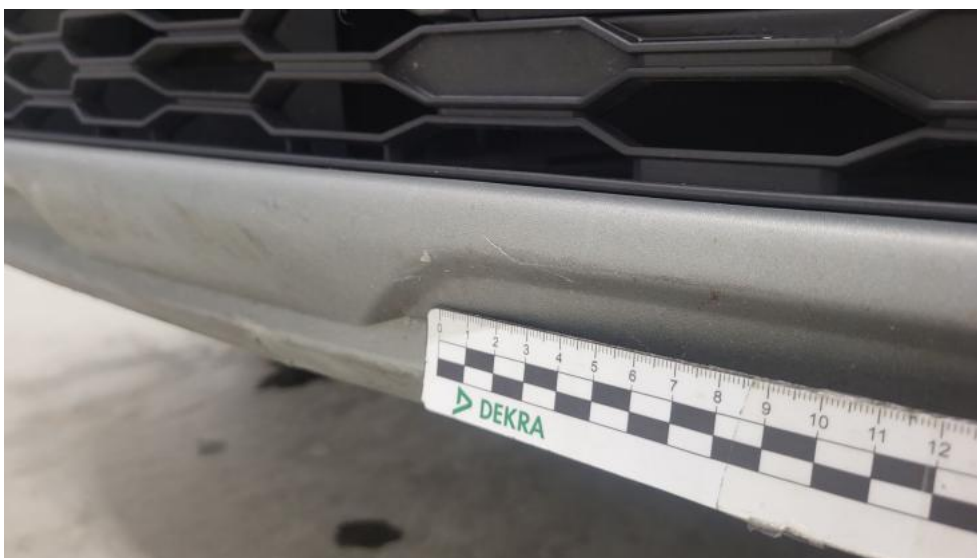
Photo 52.
Spoiler zderzaka przedniego - Rysa/odprysk 1

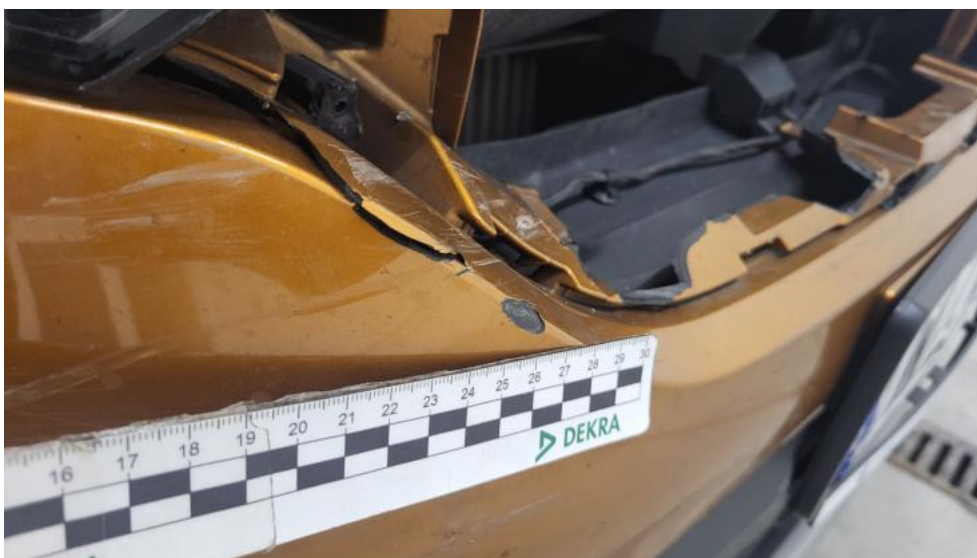
Photo 56.
Zderzak() - Rysa/odprysk 3

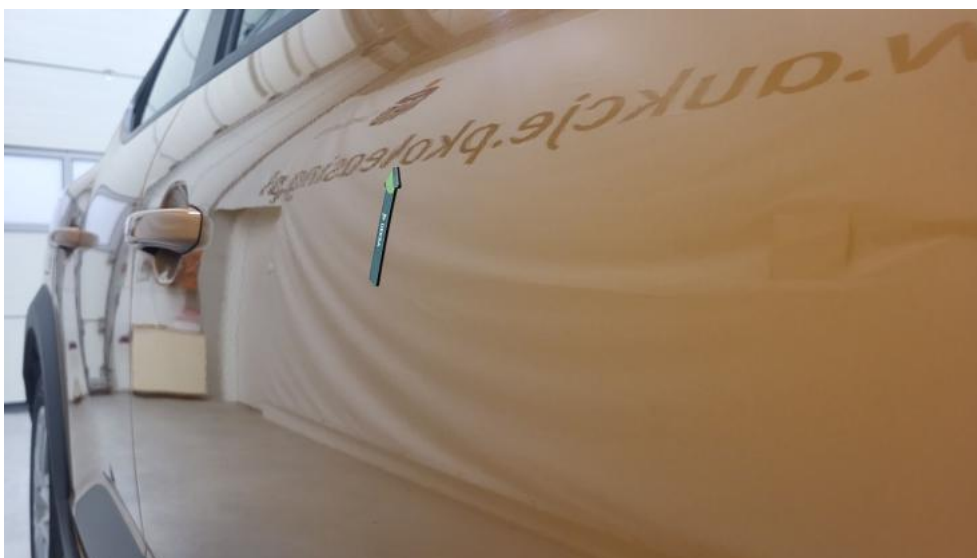
Photo 74.

Drzwi przednie P - Wgniecenie/odkształcenie 1

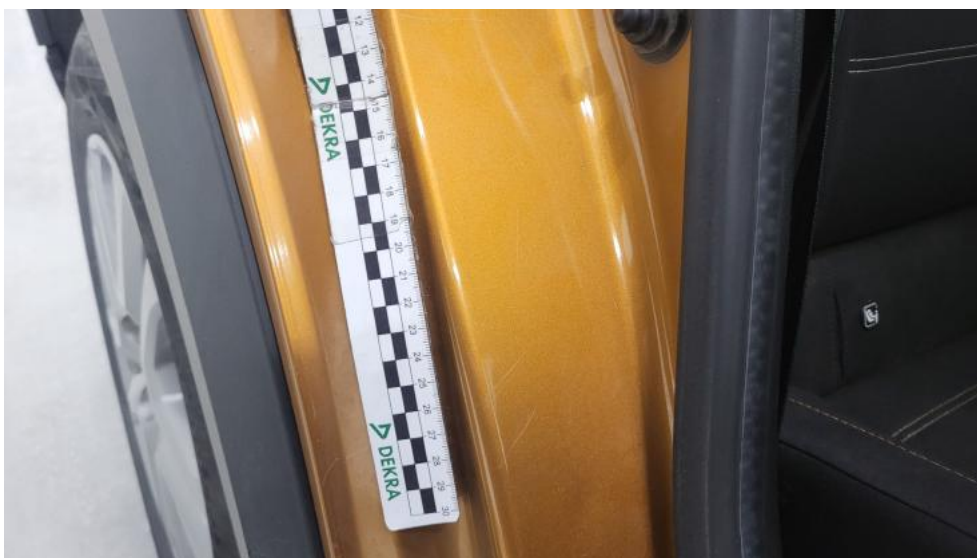
Photo 80.

Błotnik tylny P / Ściana boczna P - Rysa/odprysk 2

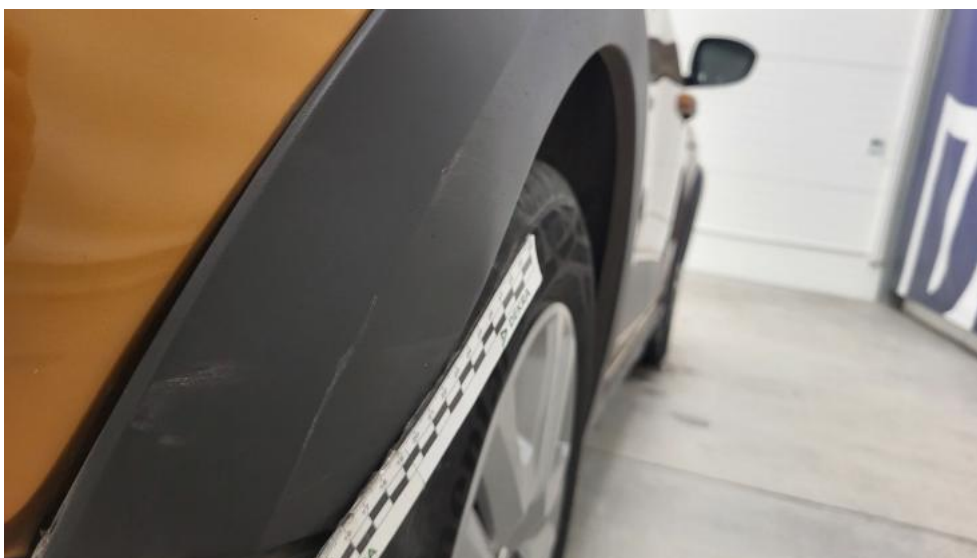
Photo 84.

Listwa krawędzi błotnika tył P - Wgniecenie/odkształcenie 1

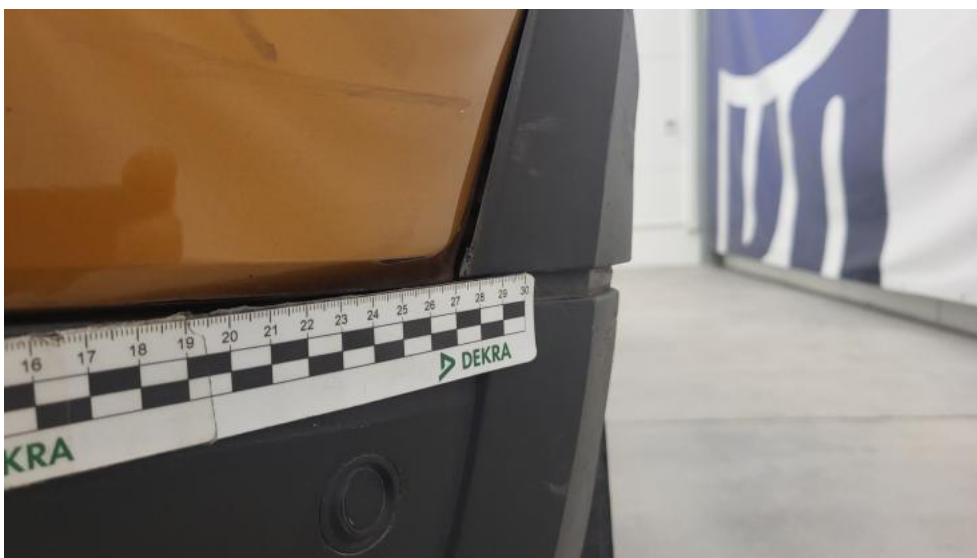
Photo 88.
Zderzak tylny - Rysa/odprysk 2

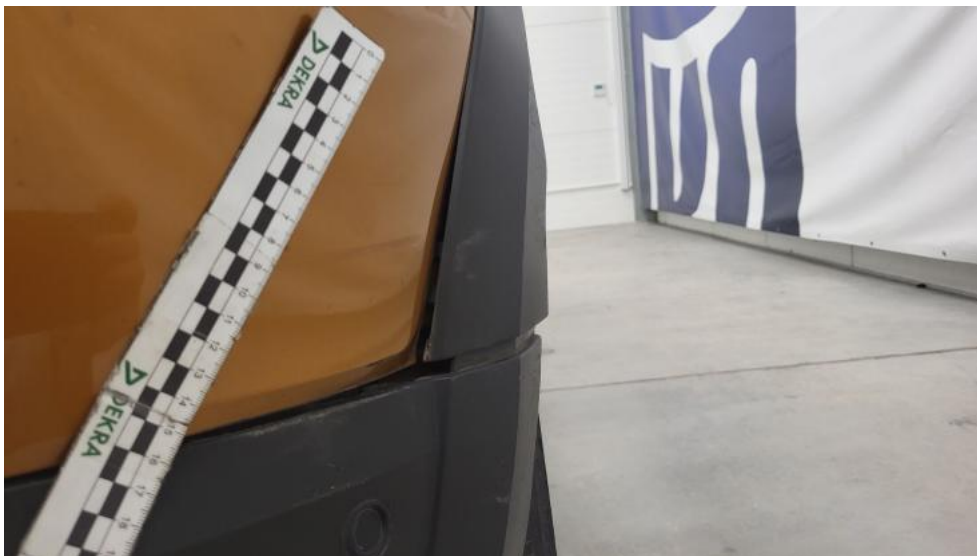
Photo 91.
Zderzak tylny - Wgniecenie/odkształcenie 2

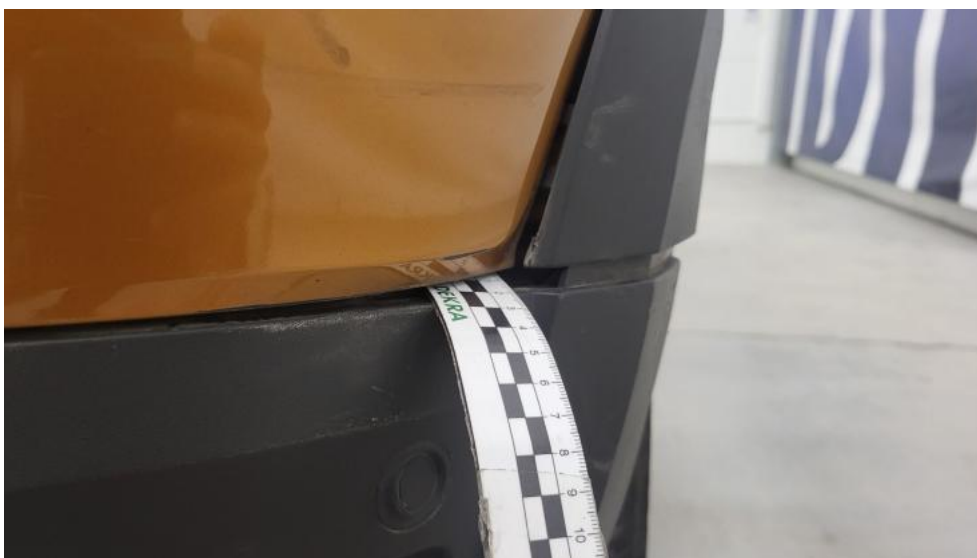
Photo 92.
Zderzak tylny cz dolna - Inne 1

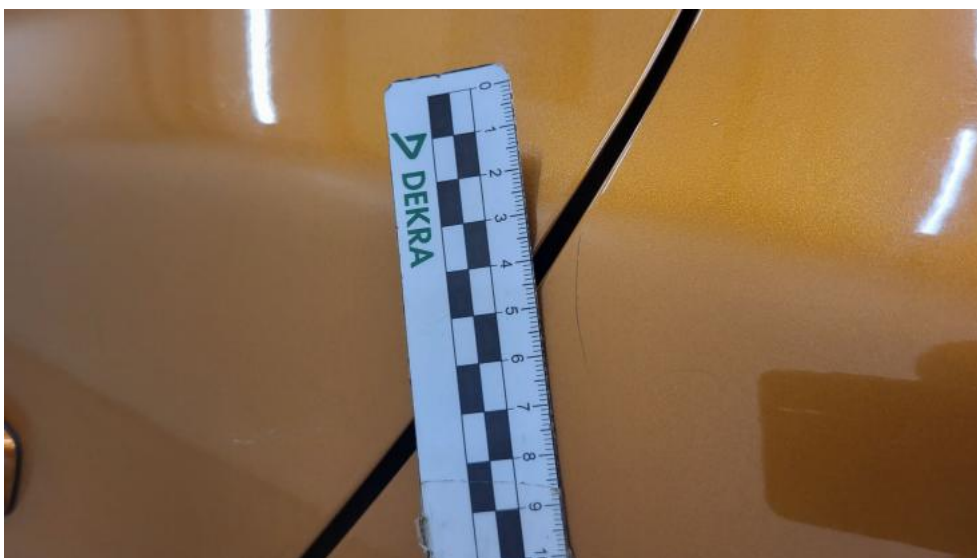
Photo 94.

Błotnik tylny L / Ściana boczna L - Rysa/odprysk 2

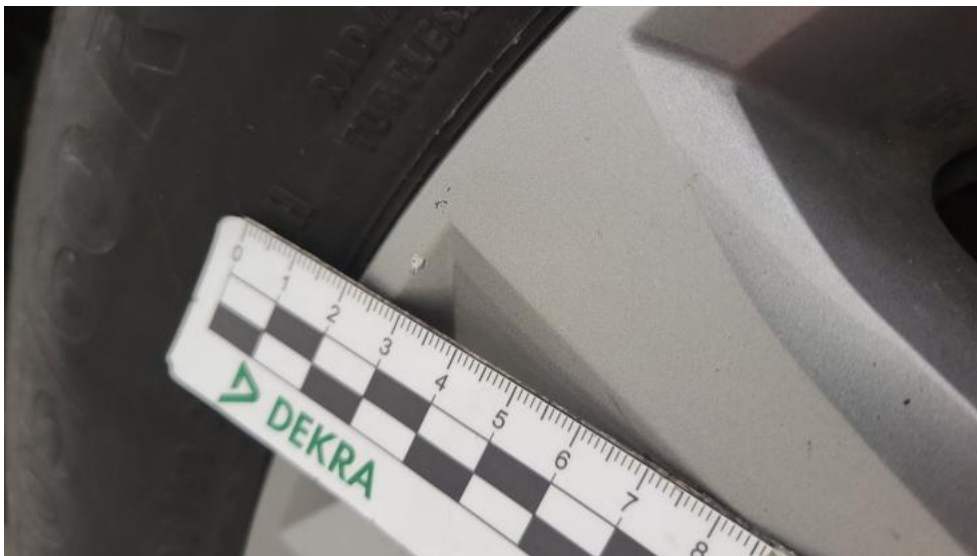
Photo 95.

Kołpak tylny L - Rysa/odprysk 1

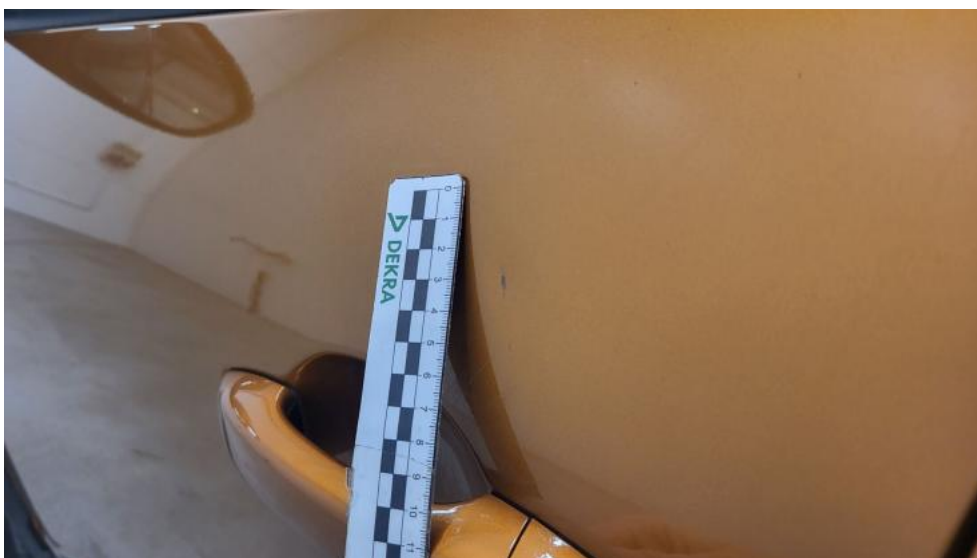
Photo 98.

Drzwi przed L - Rysa/odprysk 1

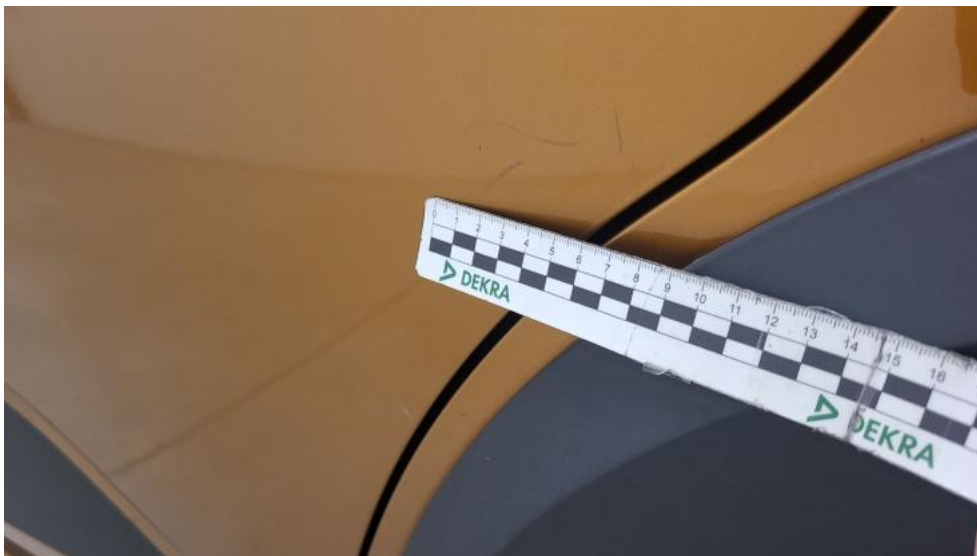
Photo 103.
Drzwi tylne L - Rysa/odprysk 2

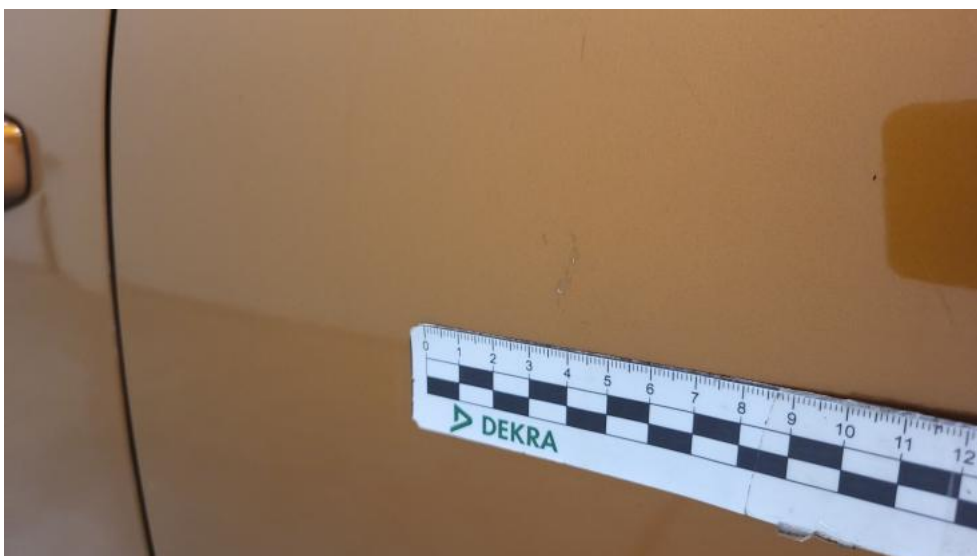
Photo 104.
Drzwi tylne L() - Rysa/odprysk 3

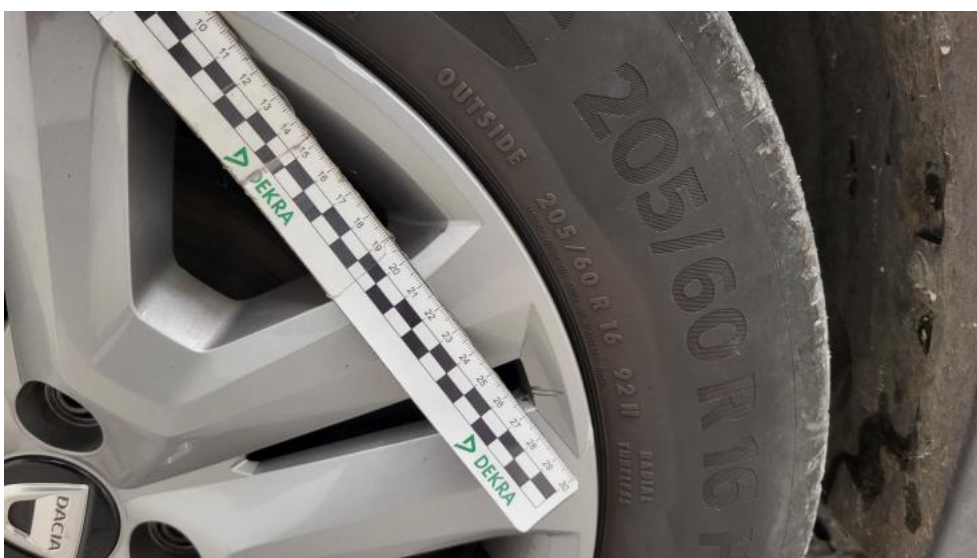
Photo 106.

Kołpak przedni L - Rysa/odprysk 1

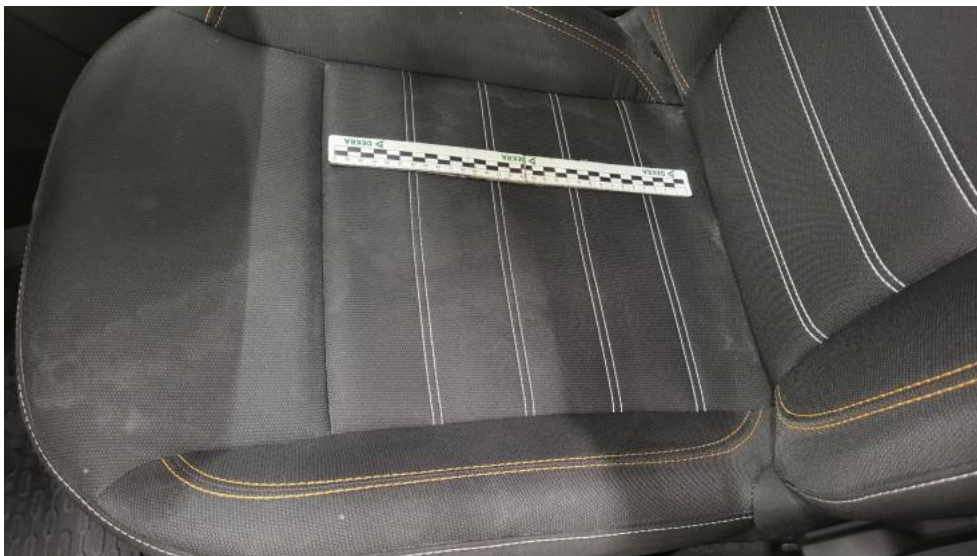
Photo 109.
Fotel prz. lew. - Inne 1

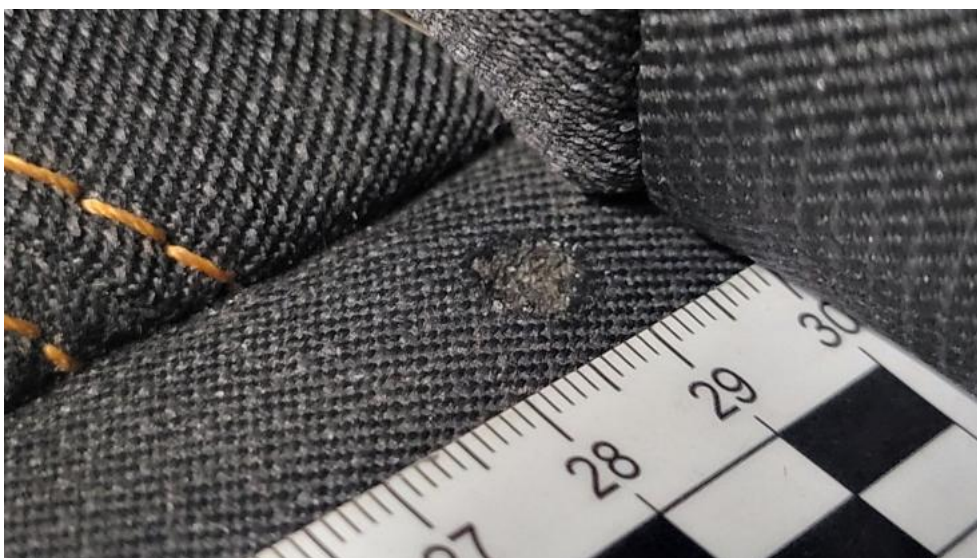
Photo 110.
Fotel prz. lew. - Inne 2

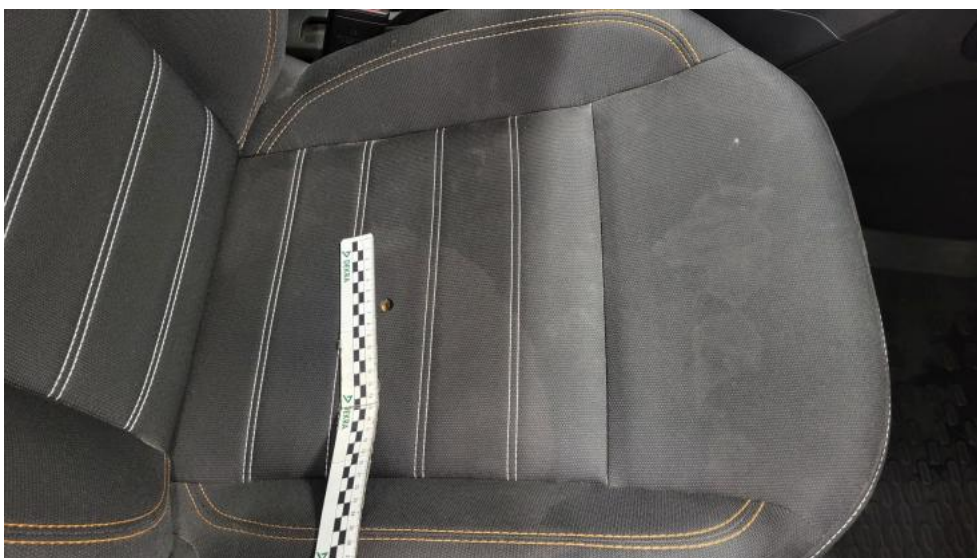
Photo 114.
Fotel prz. praw.() - Inne 3

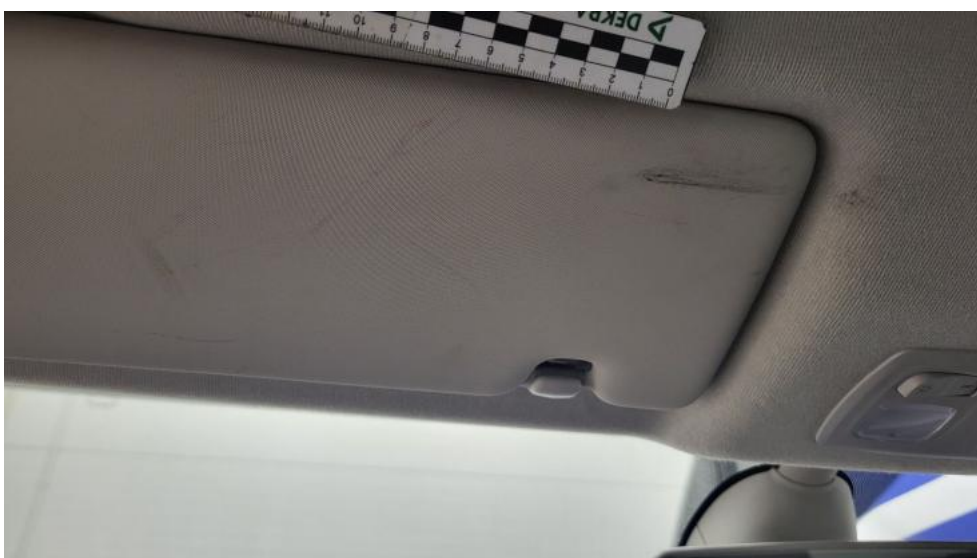
Photo 120.

Osłona p/słoneczna lewa - Inne 1

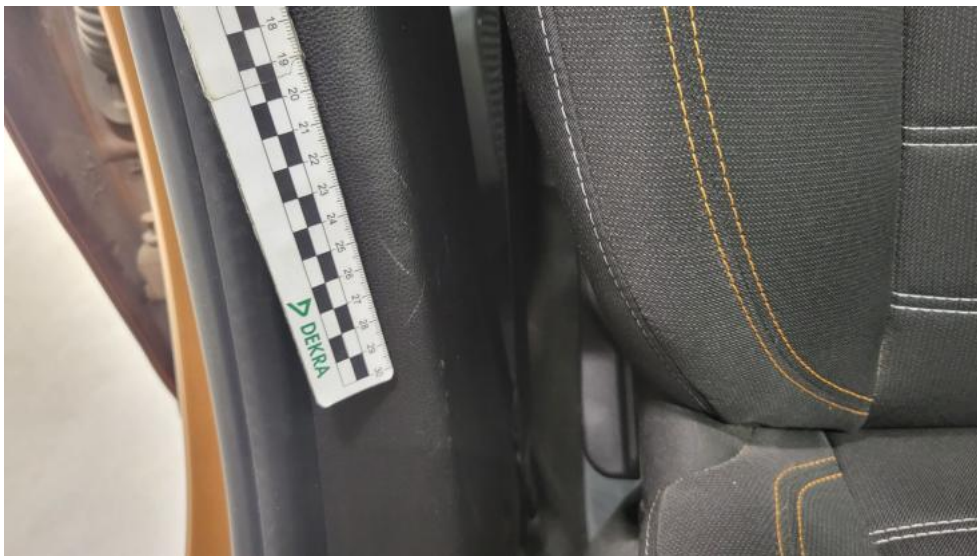
Photo 125.

Wykładzina(y) słupka środkowego P - Rysa/odprysk 1
