Nr zlecenia DEKRA: PKOL(W)/LODZ/24306/25/04/02  
Nr zlecenia/szkody: 22/014581  
Data zlecenia: 02-04-2025

**DEKRA Polska - Centrala**  
02-673 Warszawa, ul. Konstruktorska 12A

| Producent | AUDI |
| Typ/wersja | SQ7 4.0 TDI Quattro Tiptr. |

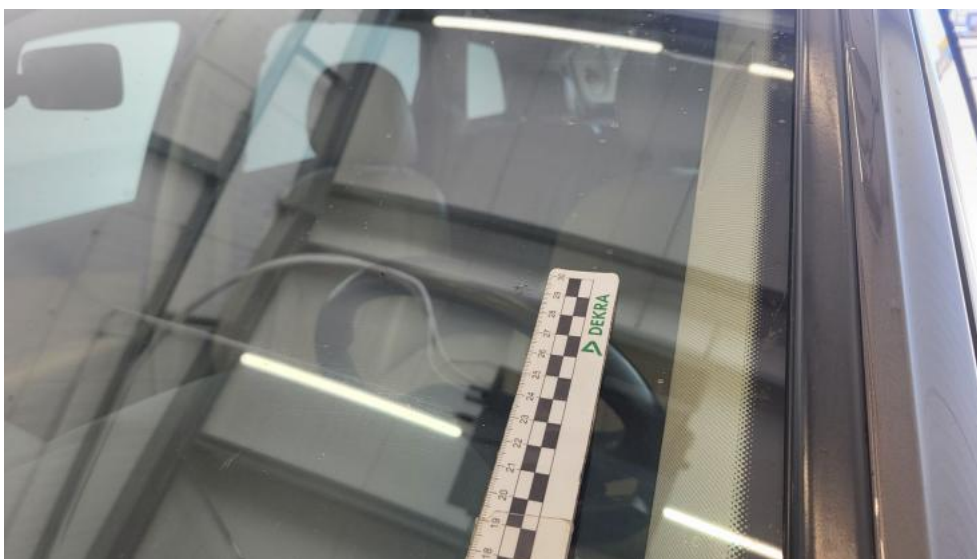
**Fot. 43.**

Szyba czołowa - zdjęcie pogładowe 1

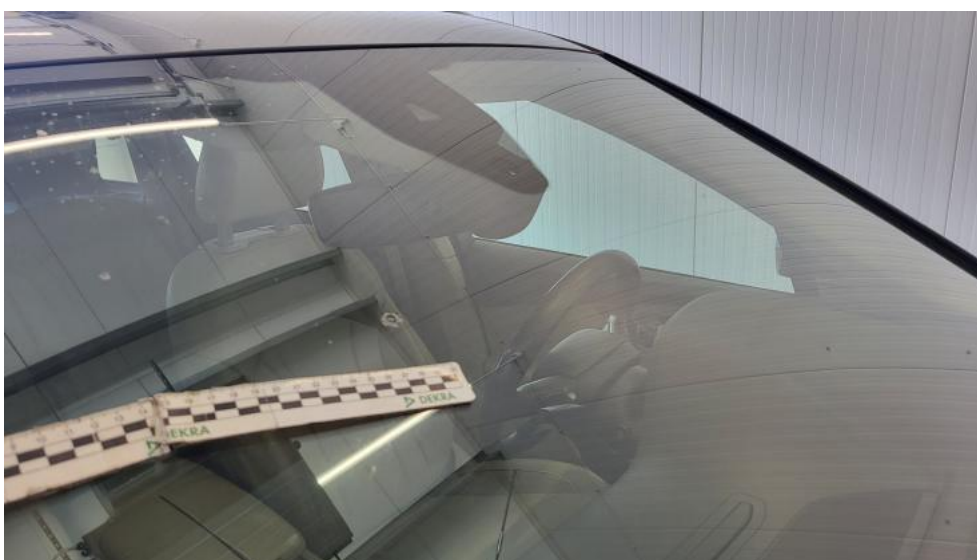
**Fot. 44.**

Szyba czołowa - zdjęcie pogładowe 2

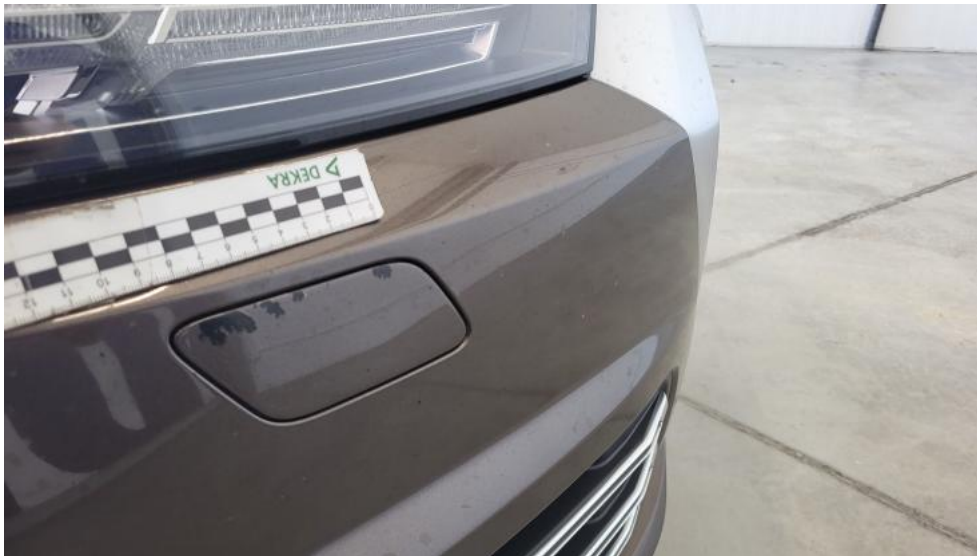
**Fot. 49.**

Zaślepka prz haka hol. - Rysa/odprysk 1

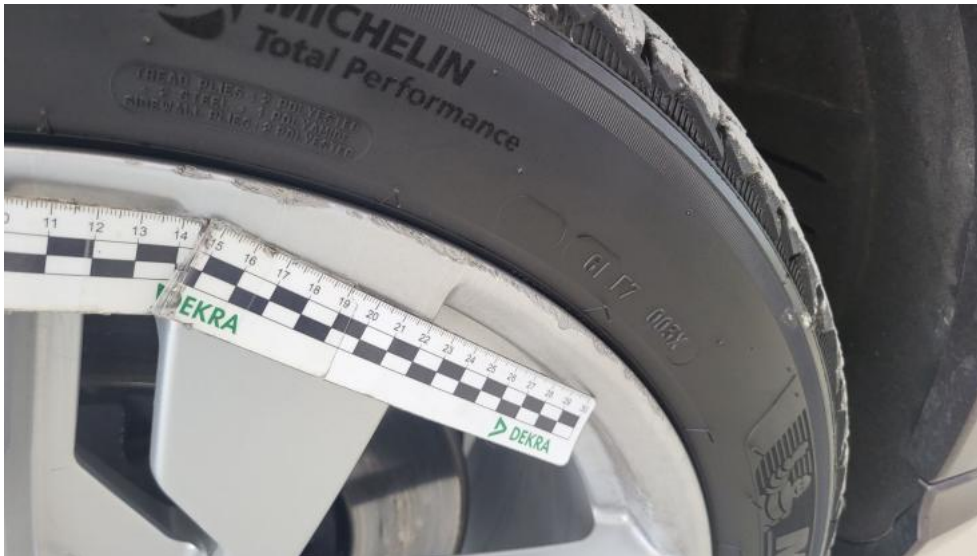
**Fot. 53.**

Felga aluminiowa przednia P - Rysa/odprysk 1

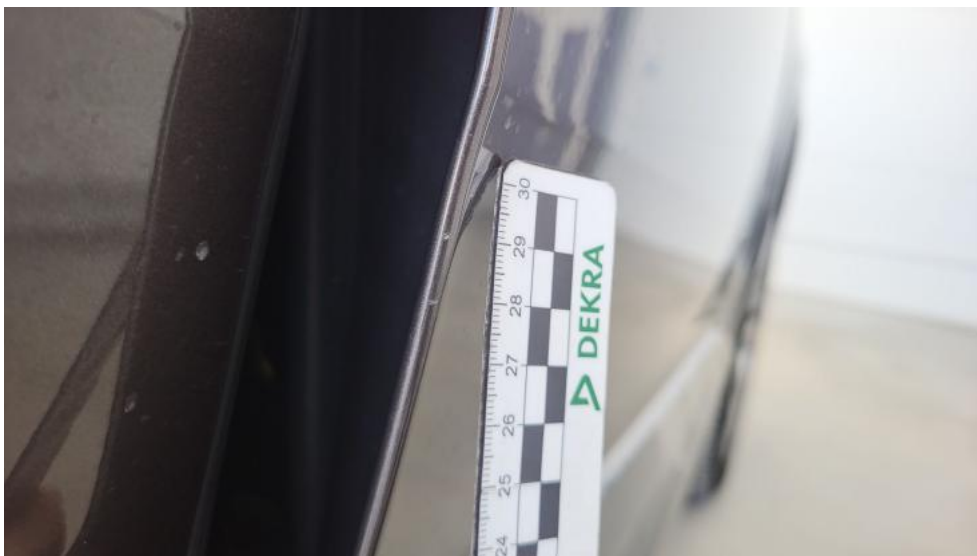
**Fot. 54.**

Drzwi przednie P - Rysa/odprysk 1

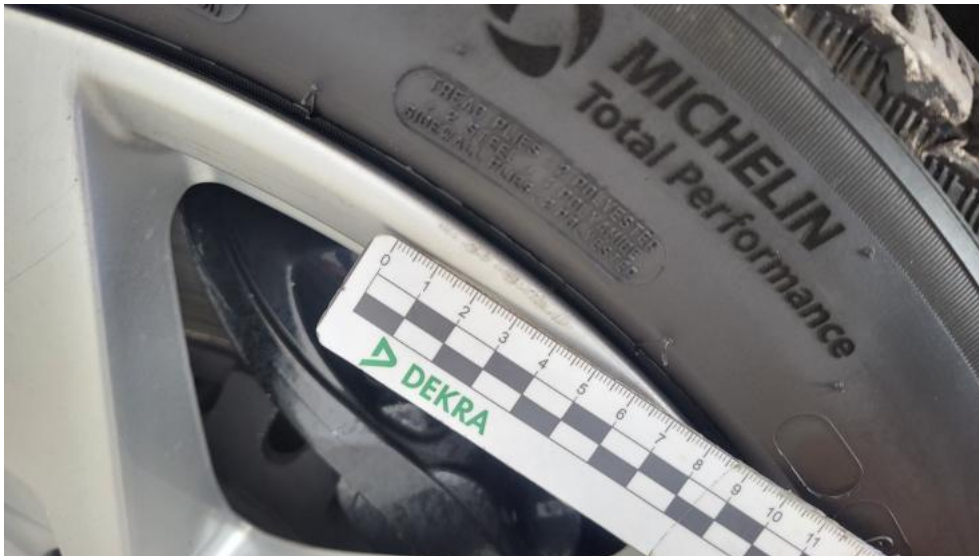
**Fot. 73.**

Felga Aluminiowa przednia L - Rysa/odprysk 1

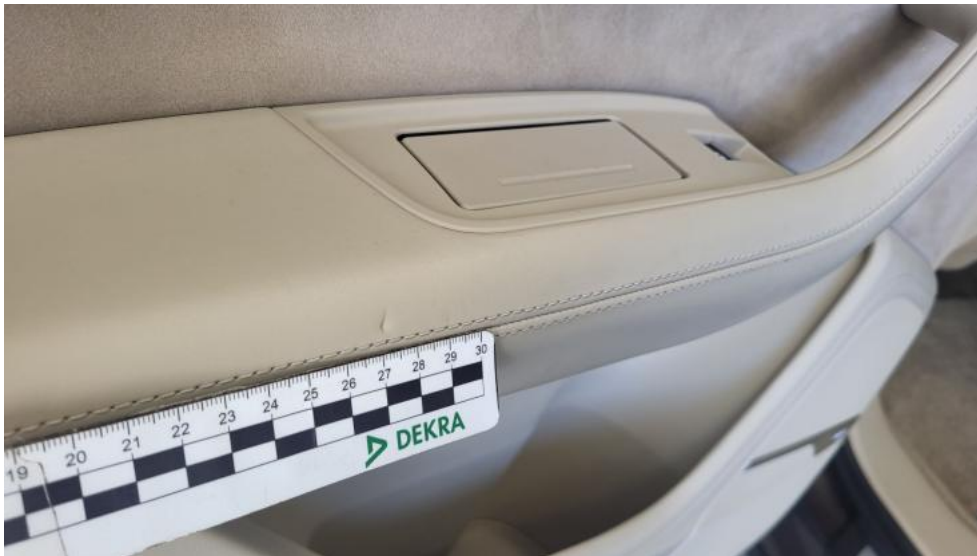
**Fot. 81.**

Tapicerka drzwi tylnych L - Wgniecenie/odkształcenie 1

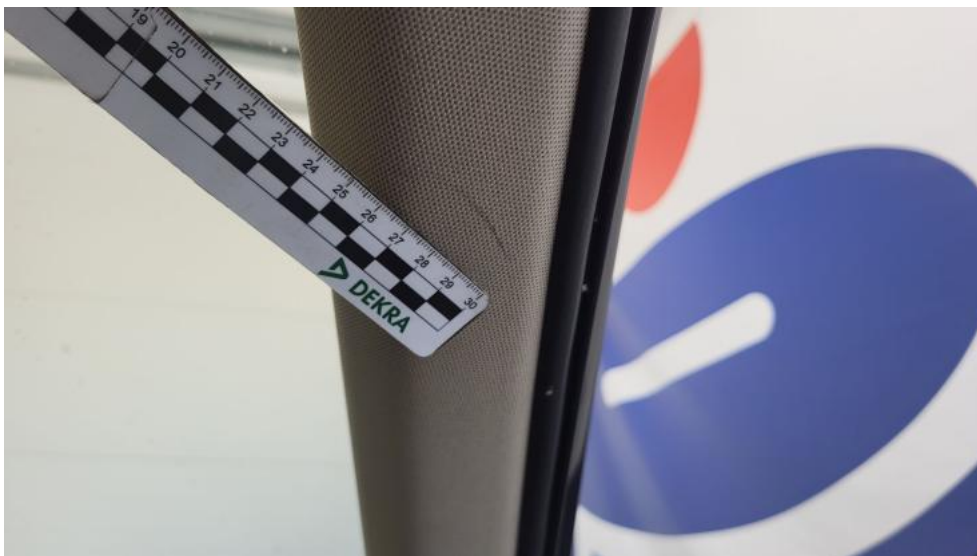
**Fot. 82.**

Wykładzina(y) słupka przedniego P - Inne 1
