Nr zlecenia DEKRA: PKOL(W)/LODZ/35225/25/05/15  
Nr zlecenia/szkody: 21/053579  
Data zlecenia: 15-05-2025

**DEKRA Polska - Centrala**  
02-673 Warszawa, ul. Konstruktorska 12A

| Model | Doblo Cargo 1.6 MJ Euro 6 1598ccm - 105KM 2,1/2,5t 19-22 |
| Nr rejestracyjny | WZ646EL |

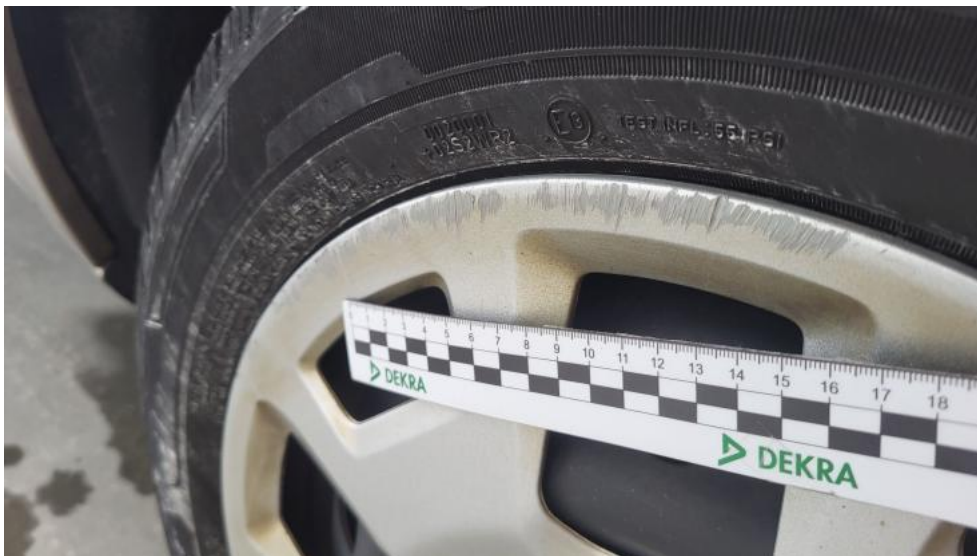
**Fot. 39.**

Kółko przedni P - Rysa/odprysk 1

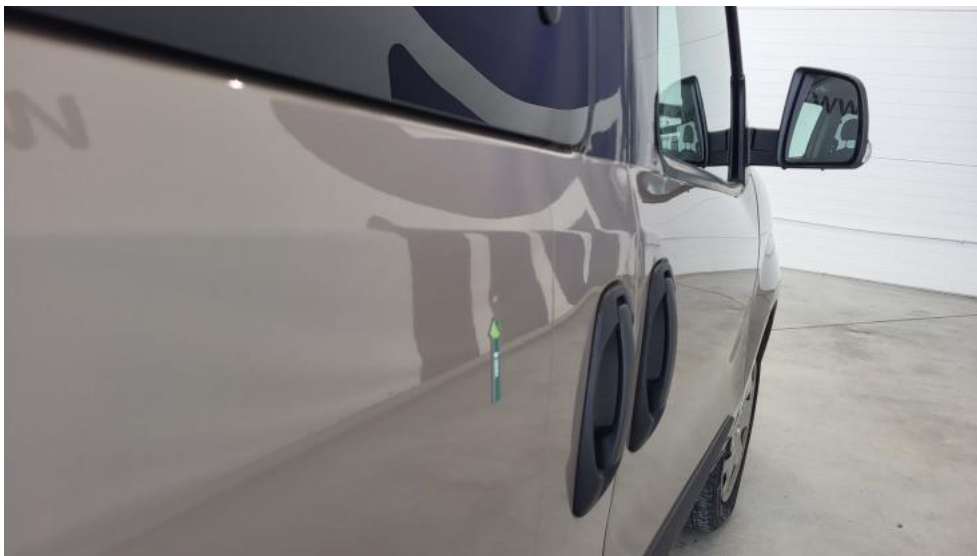
**Fot. 45.**

Drzwi tylne P - Wgniecenie/odkształcenie 1

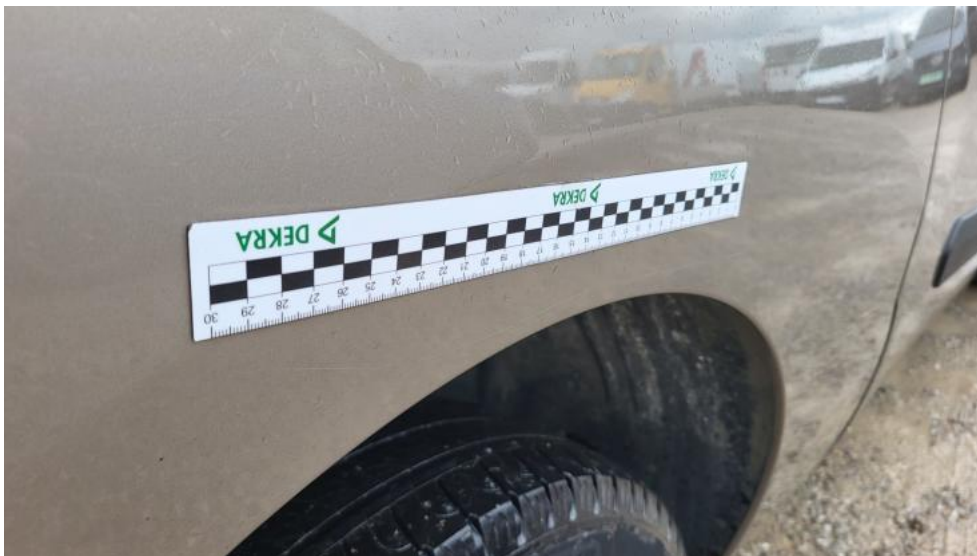
**Fot. 49.**

Błotnik tylny P / Ściana boczna P - Rysa/odprysk 2

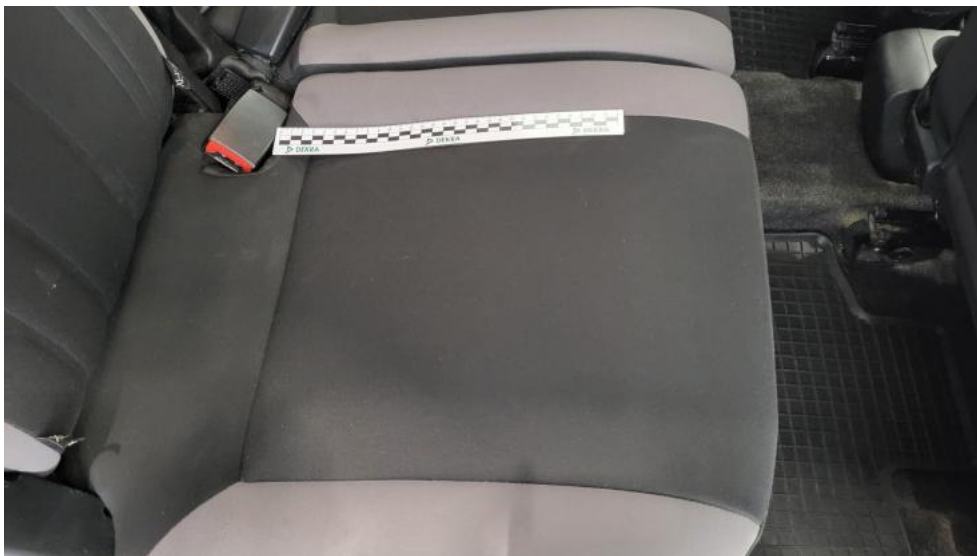
**Fot. 75.**  
Kanapa tyl. - Inne 1
