Nr zlecenia DEKRA: PKOL(W)/LODZ/59427/26/06/29  
Nr zlecenia/szkody: 25/008797  
Data zlecenia: 29-06-2026

**DEKRA Polska - Centrala**  
02-673 Warszawa, ul. Konstruktorska 12A

| Producent | SKYWORTH/SKYWELL |
| Model | ET5 22-24 |

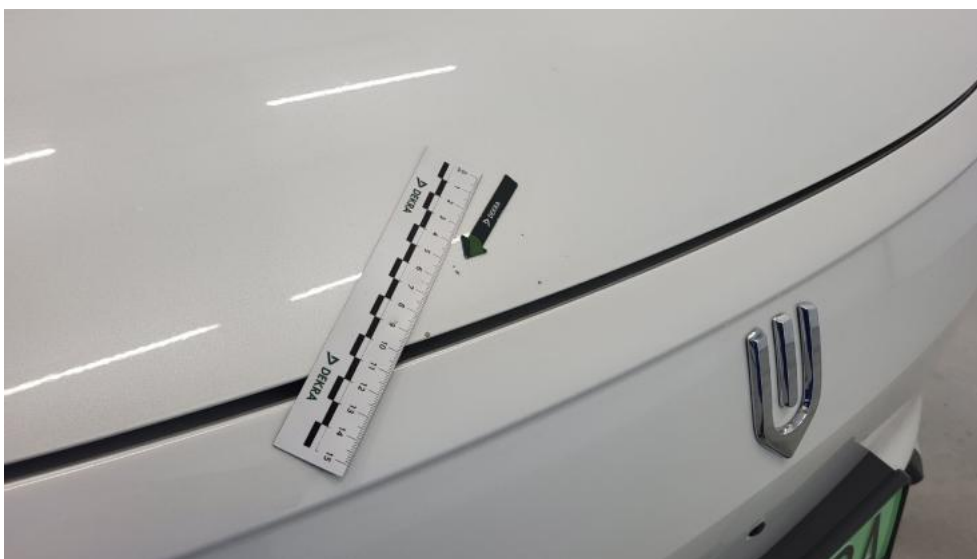
**Fot. 43.**

Pokrywa komory silnika - zdjęcie poglądowe 1

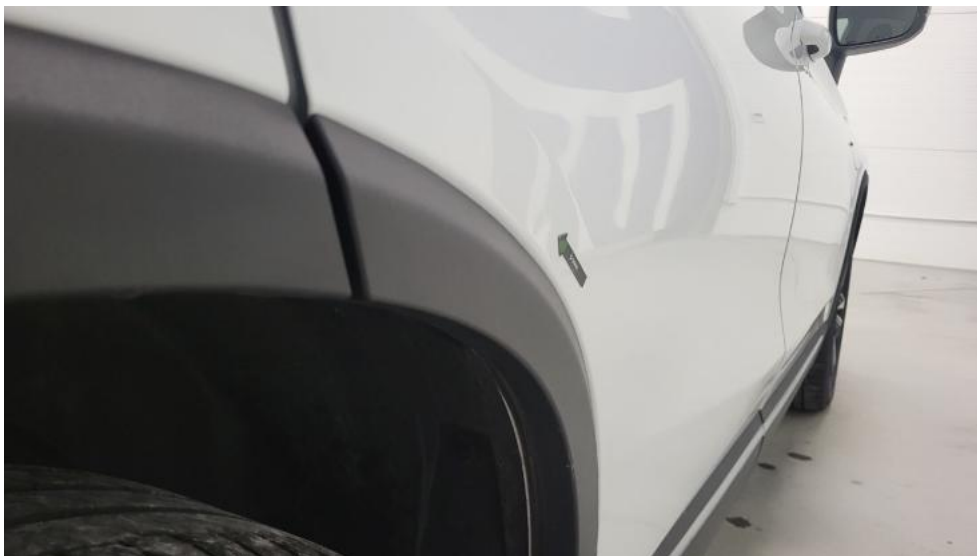
**Fot. 53.**

Drzwi tylne P - Wgniecenie/odkształcenie 1
