DEKRA's commission No. : PKOL(W)/LODZ/76446/26/08/17  
commission/ damage No. : 25/057312  
Date of commission: 17-08-2026

| Manufacturer | AUDI |
| Type / version | A6 40 TDI mHEV Quattro Advanced S tronic |
| Registration /record No. | WI153RN |

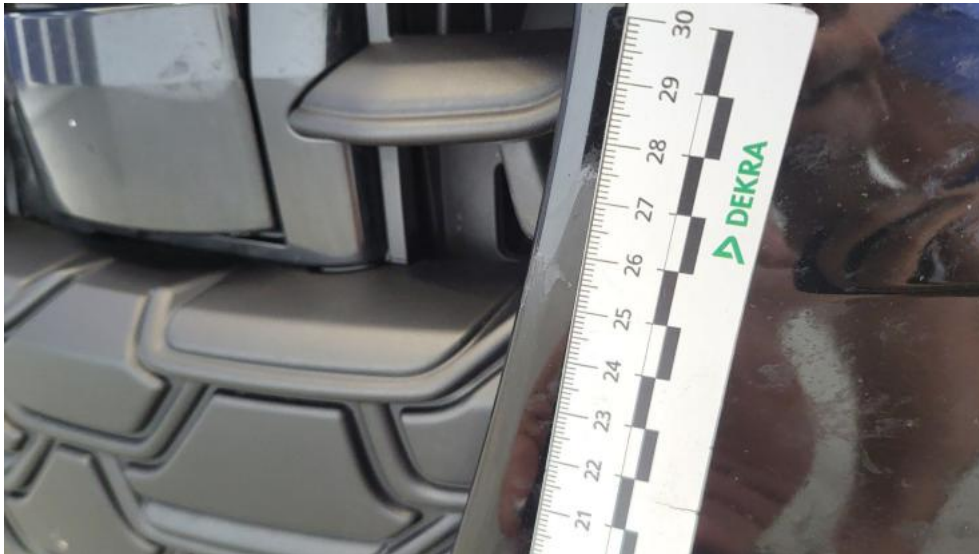
**Photo 41.**

Atrapa przednia - Rysa/odprysk 1

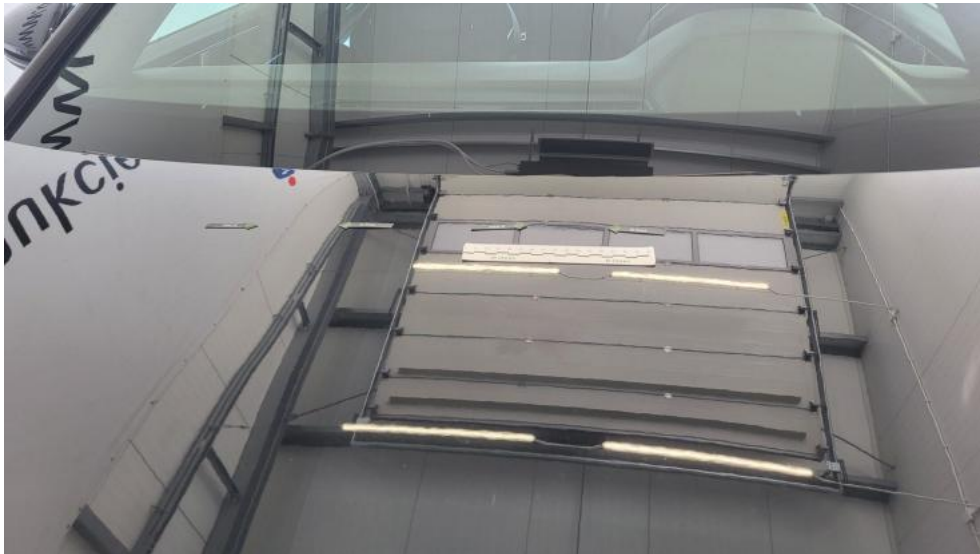
**Photo 45.**

Pokrywa komory silnika - Wgniecenie/odkształcenie 1

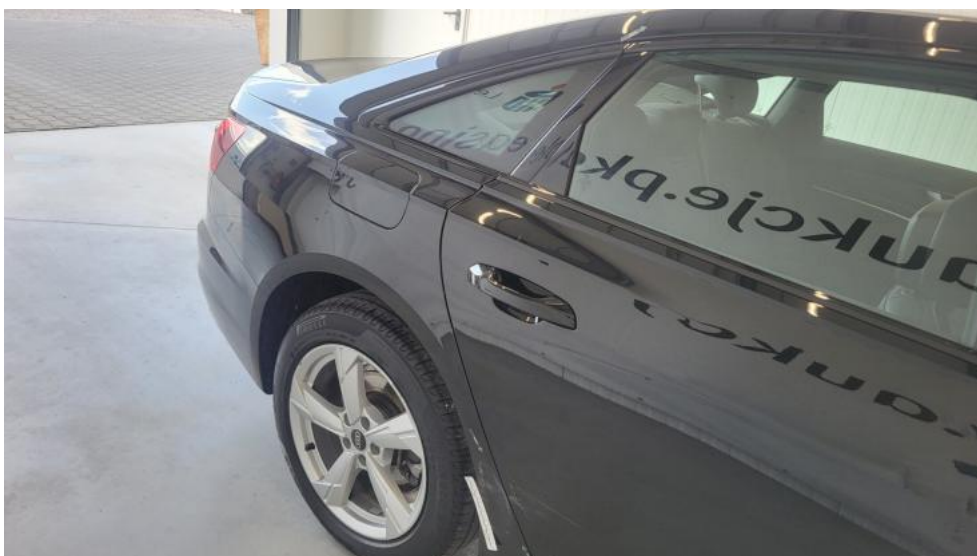
**Photo 56.**

Łotnik tylny P / Ściana boczna P - zdjęcie pogładowe 1

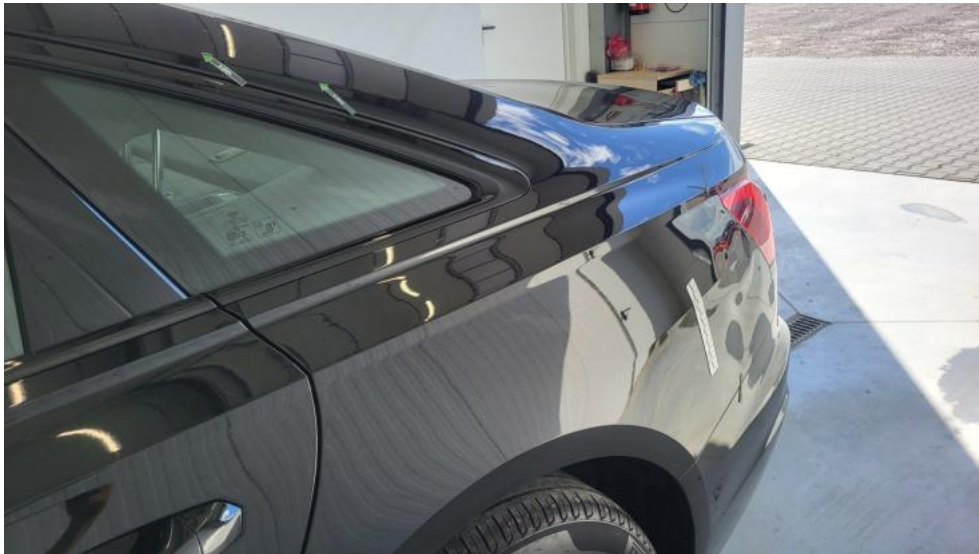
**Photo 71.**

Błotnik tylny L / Ściana boczna L - zdjęcie poglądowe 1

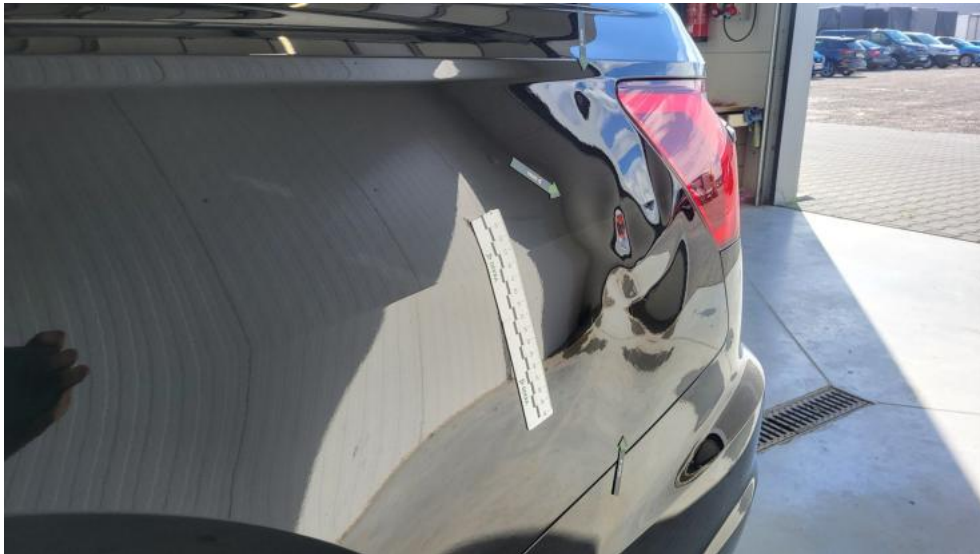
**Photo 73.**

Błotnik tylny L / Ściana boczna L - Wgniecenie/odkształcenie 1

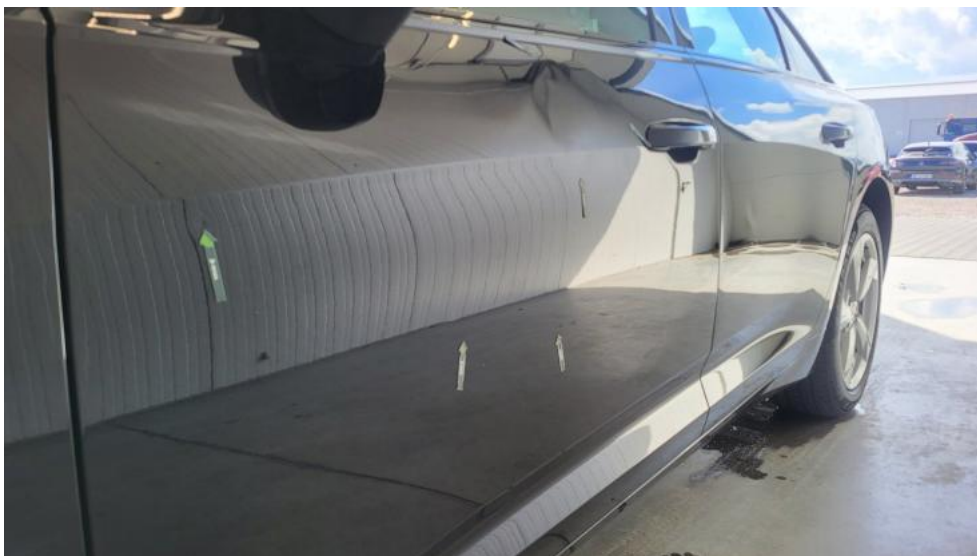
**Photo 75.**

Drzwi przed L - zdjęcie poglądowe 1

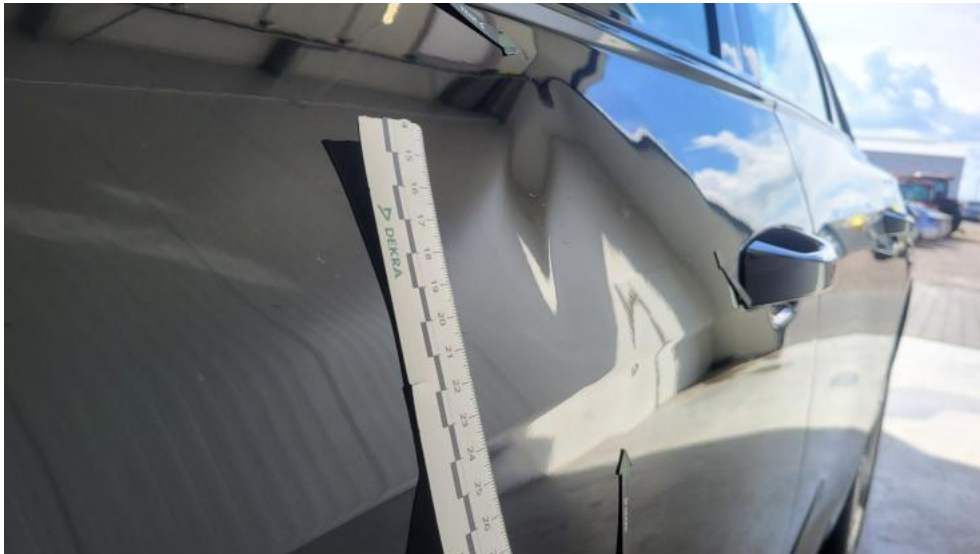
**Photo 77.**

Drzwi przed L - Wgniecenie/odkształcenie 1

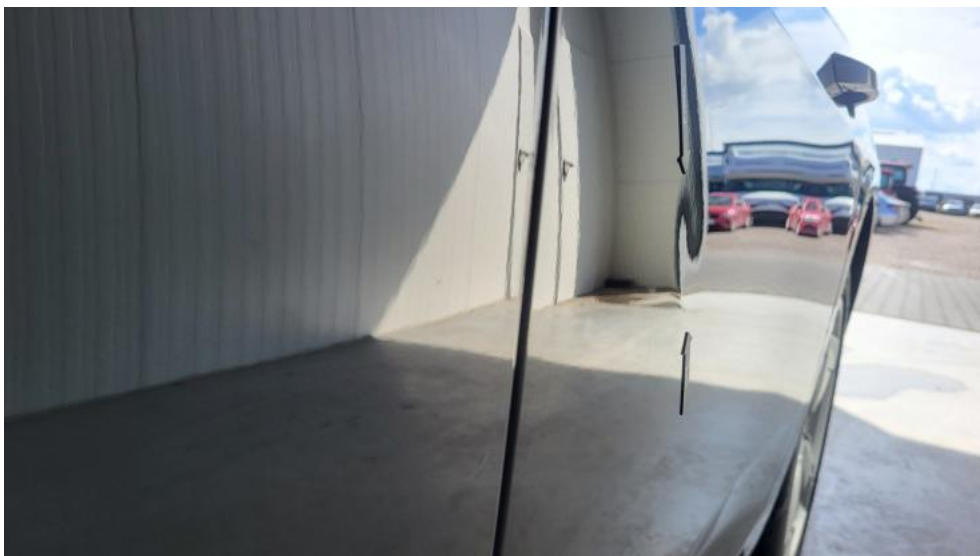
**Photo 78.**

Drzwi tylne L - zdjęcie poglądowe 1

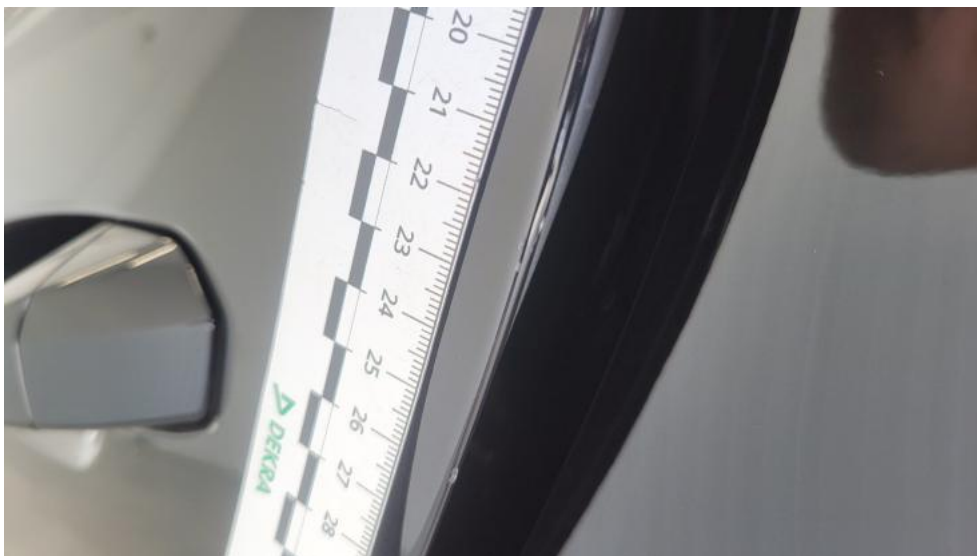
**Photo 79.**

Drzwi tylne L - Rysa/odprysk 1

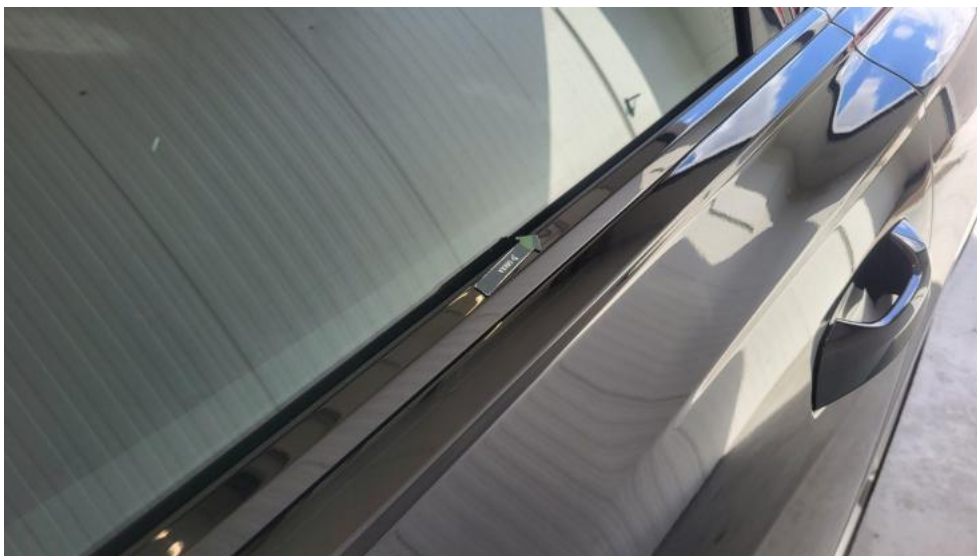
**Photo 81.**

Listwa drzwi tylnych L - Wgniecenie/odkształcenie 1

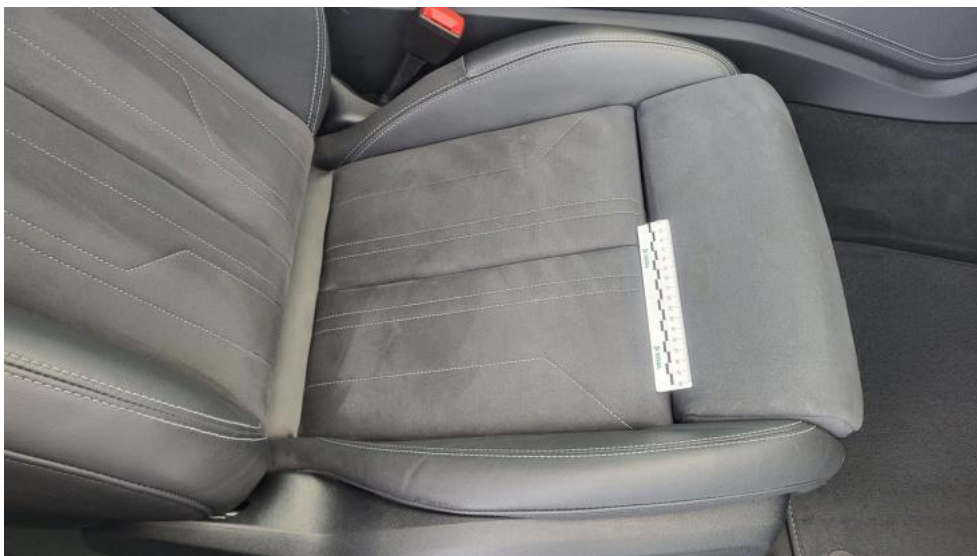
**Photo 85.**

Fotel prz. praw. - Inne 1

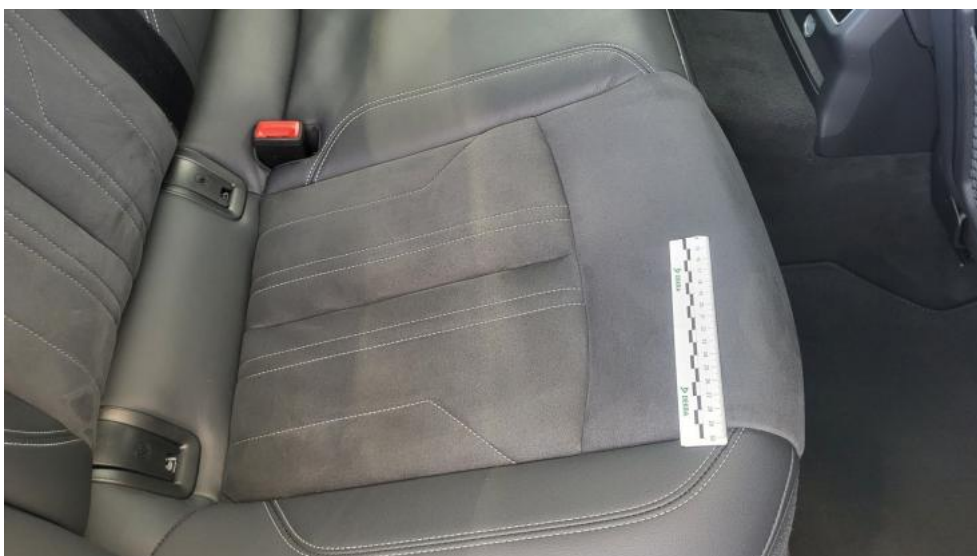
**Photo 86.**

Kanapa tyl. - Inne 1

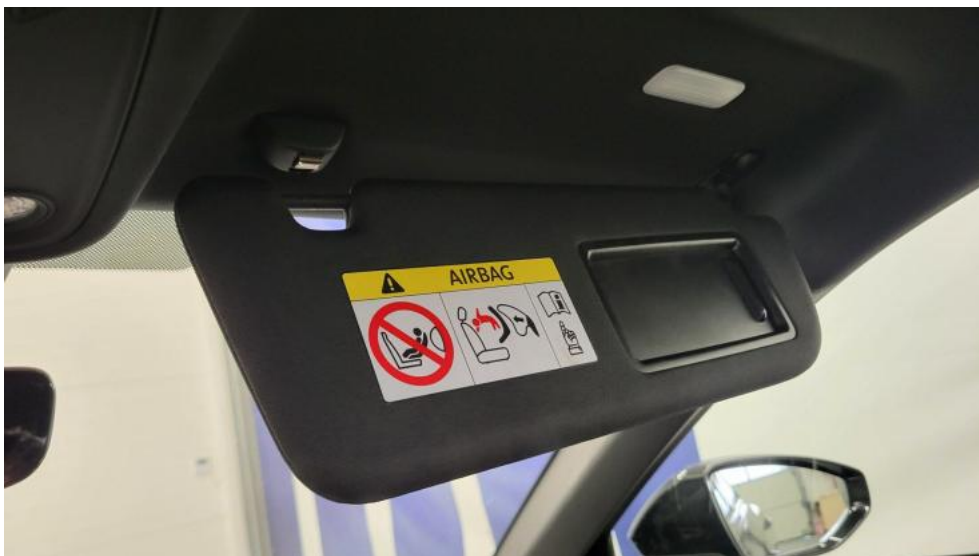
**Photo 88.**

Osłona p/słoneczna prawa - zdjęcie poglądowe 1
