DEKRA's commission No. : PKOL(W)/LODZ/91368/26/09/29  
commission/ damage No. : 24/007795  
Date of commission: 29-09-2026

**DEKRA Poland - Headquarters**  
02-673 Warszawa, ul. Konstruktorska 12A

| Model | Seria 1 [F40] 19-24 |
| Type / version | 120i M Sport aut |

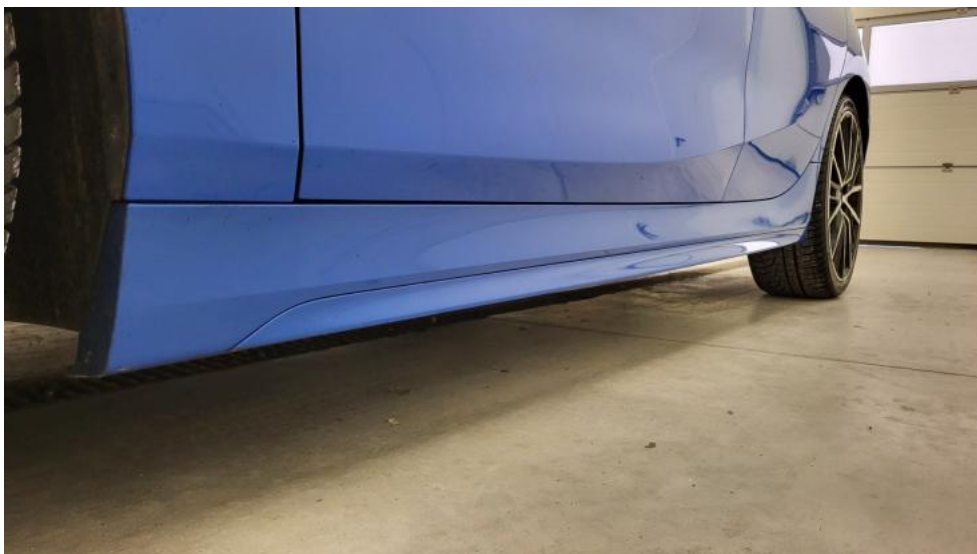
**Photo 11.**  
Próg lewy (widok od przodu)

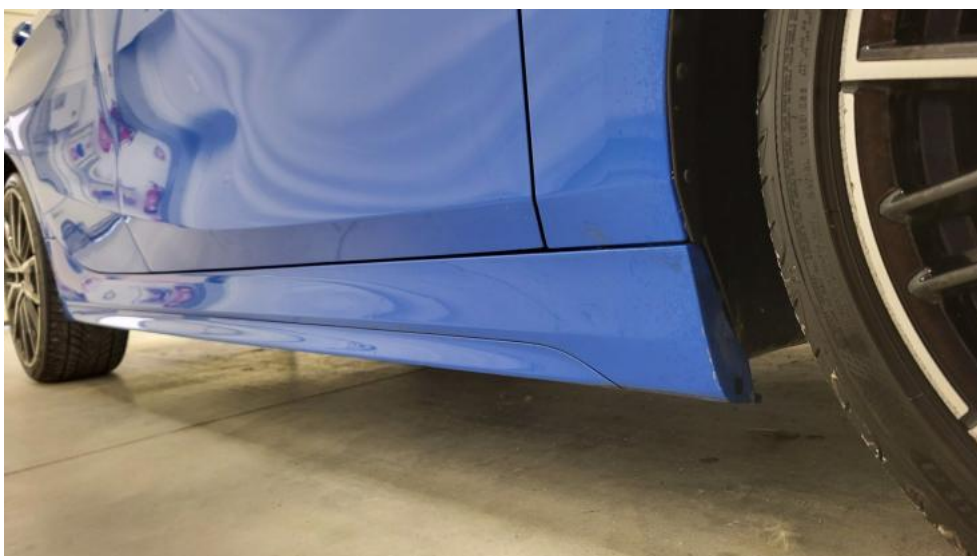
**Photo 12.**  
Próg prawy (widok od przodu)

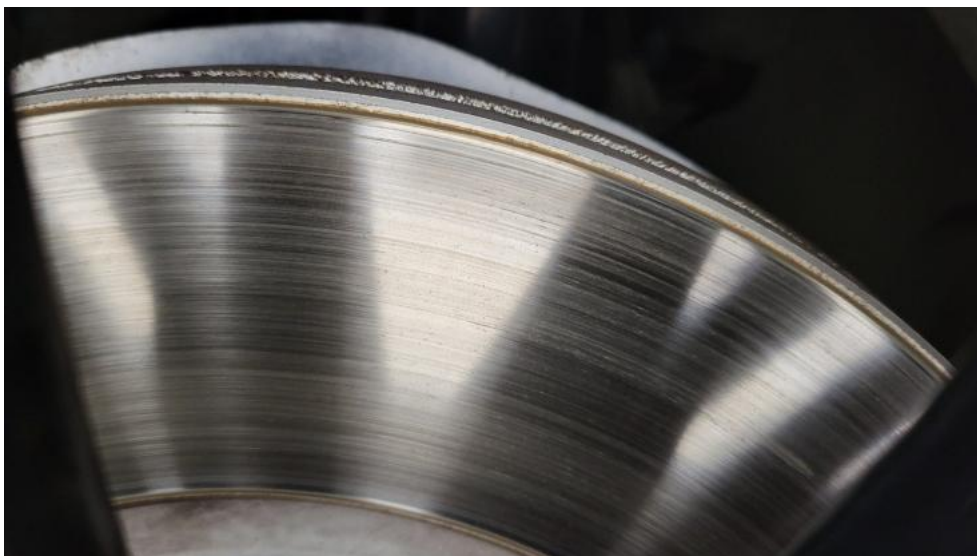
**Photo 15.**

Tarcza hamulcowa przednia prawa

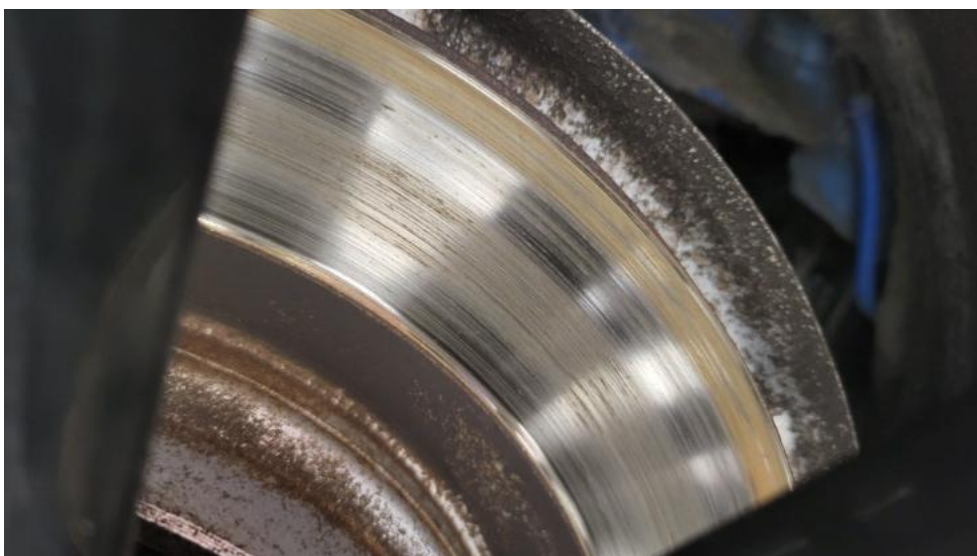
**Photo 16.**

Tarcza hamulcowa tylna prawa

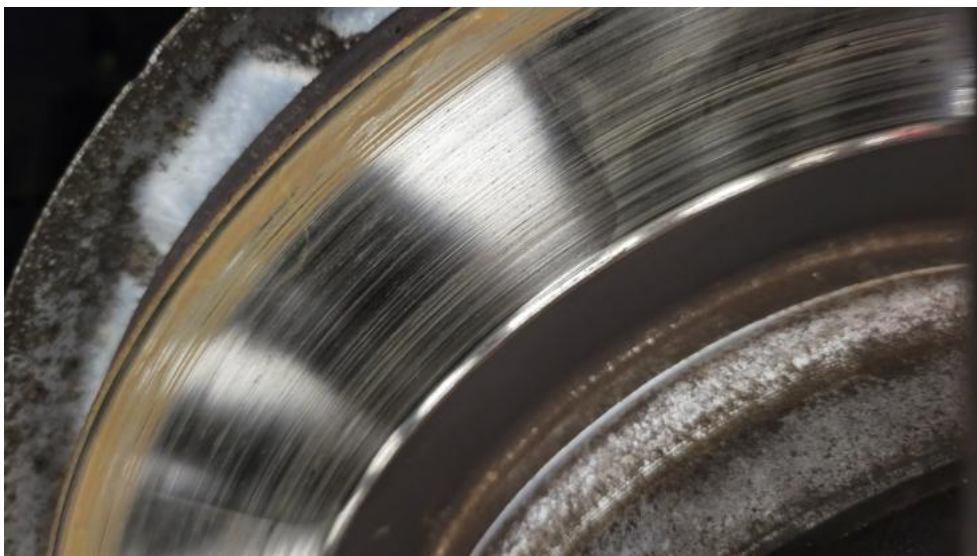
Tarcza hamulcowa tylna lewa

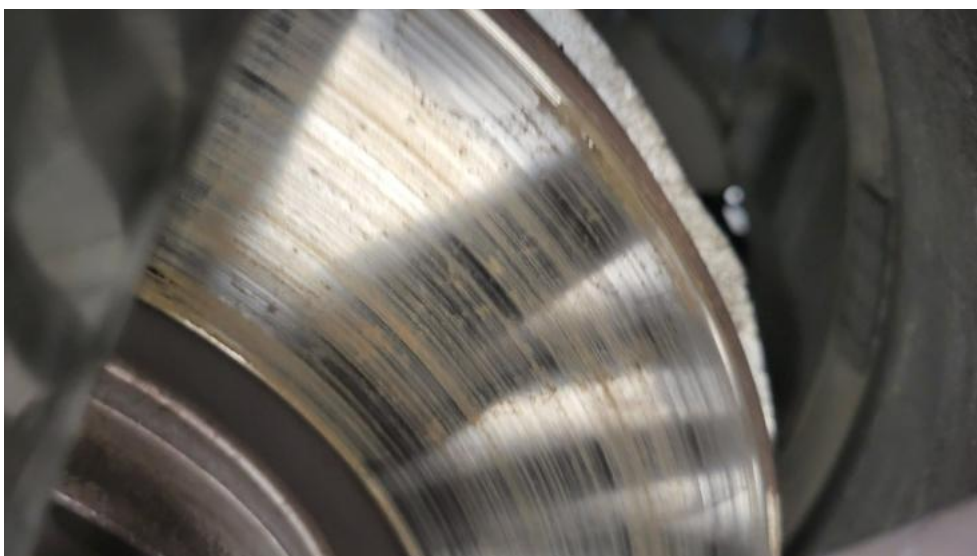
Tarcza hamulcowa przednia lewa

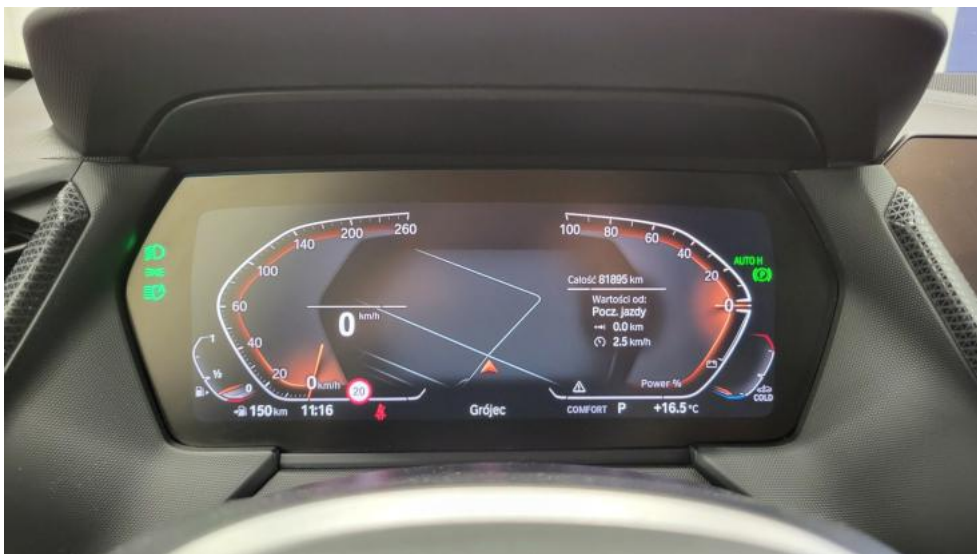
**Photo 23.**

Zestaw wskaźników - przebieg

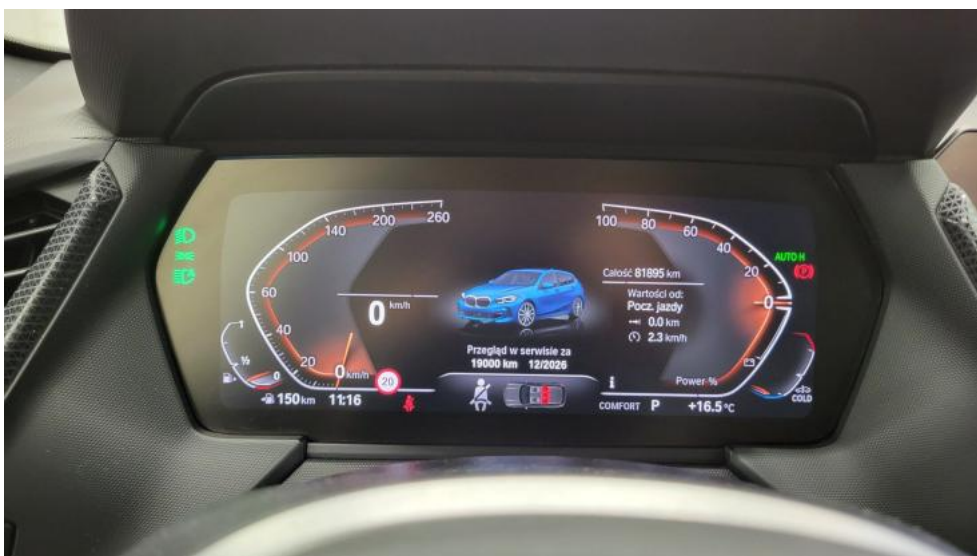
**Photo 24.**

Zestaw wskaźników - serwis

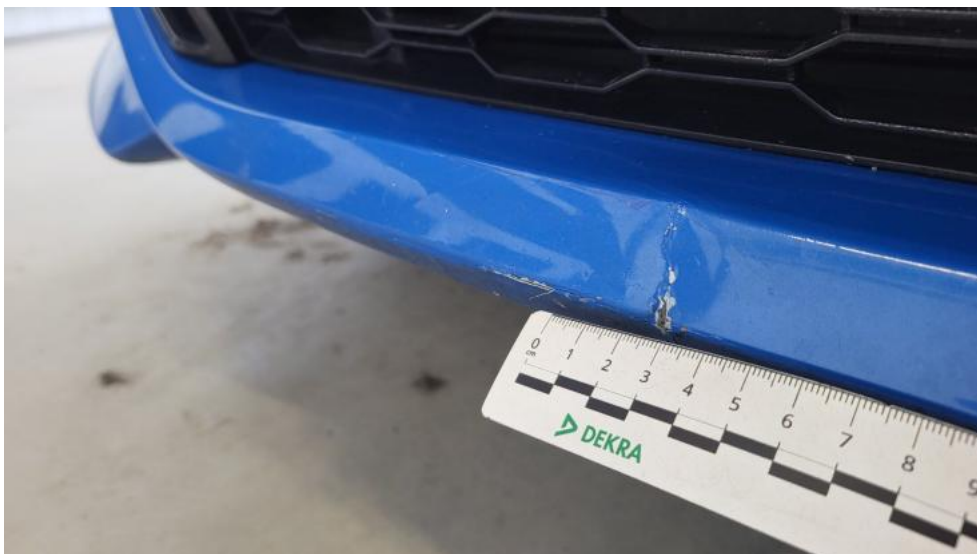
**Photo 45.**

Zderzak - Wgniecenie/odkształcenie 1

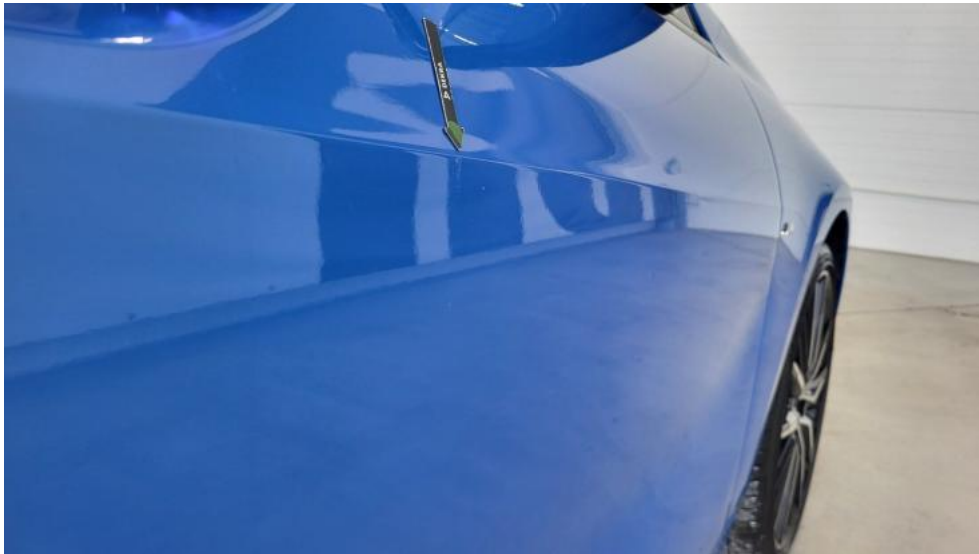
**Photo 53.**

Drzwi przednie P - Wgniecenie/odkształcenie 1

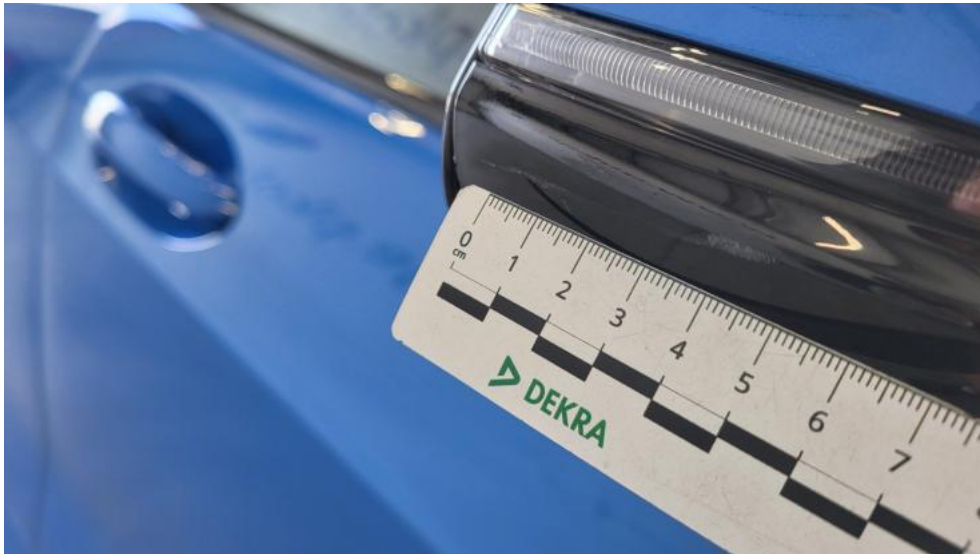
**Photo 57.**

Lusterko zew P - Rysa/odprysk 1

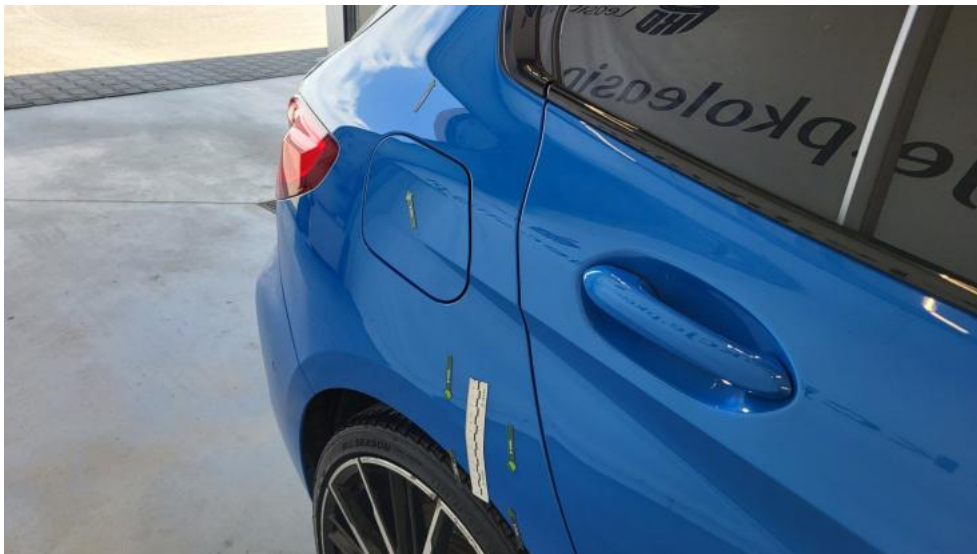
**Photo 59.**

Błotnik tylny P / Ściana boczna P - zdjęcie poglądowe 1

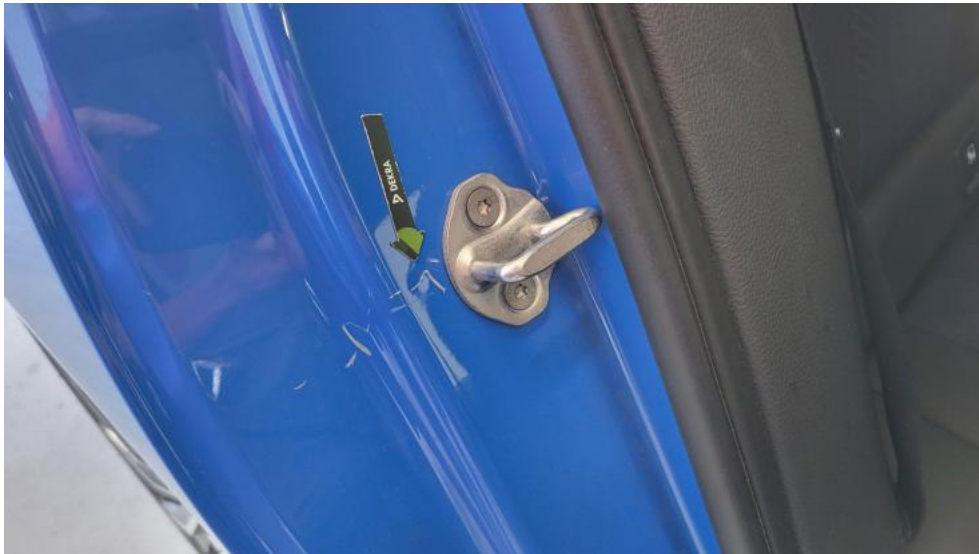
**Photo 61.**

Błotnik tylny P / Ściana boczna P - Wgniecenie/odkształcenie 1

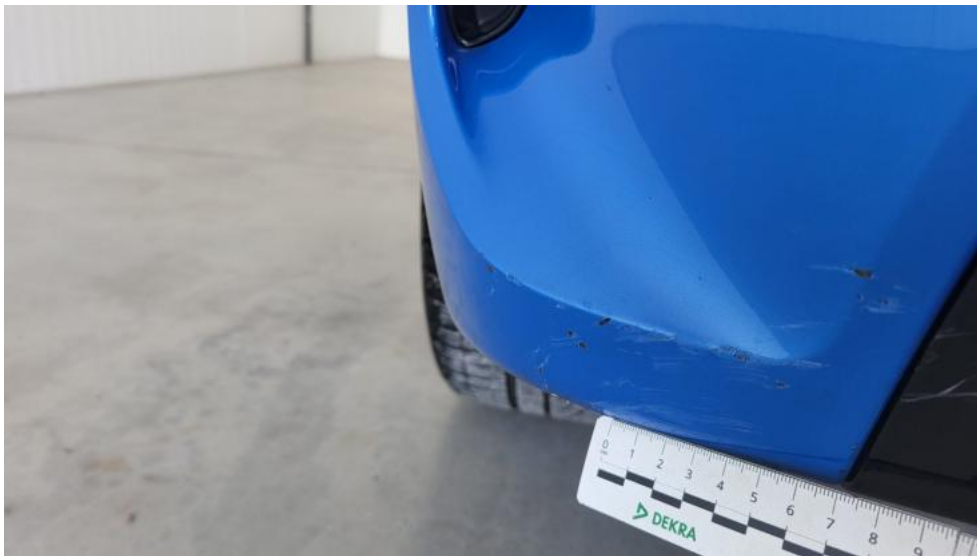
**Photo 67.**

Zderzak tylny - zdjęcie poglądowe 1

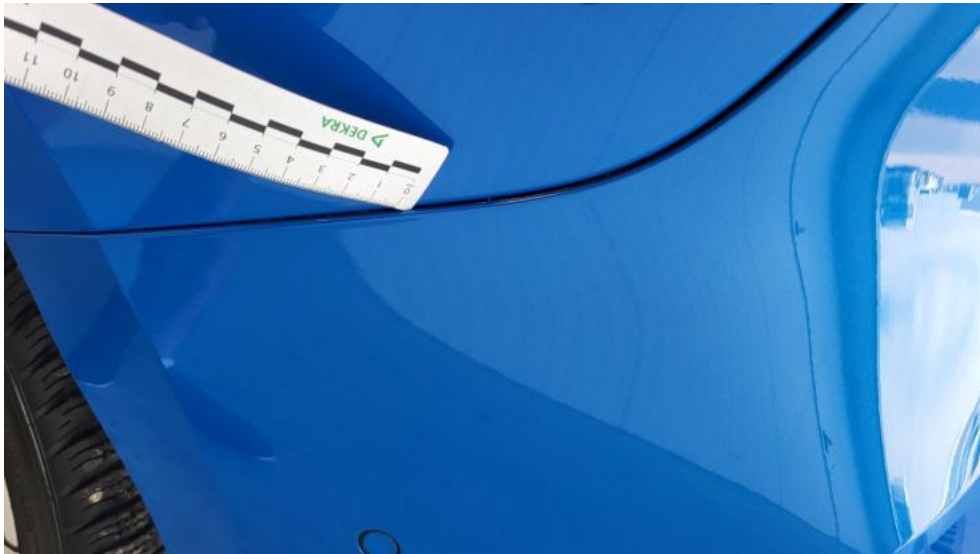
**Photo 73.**

Zderzak tylny - Inne 1

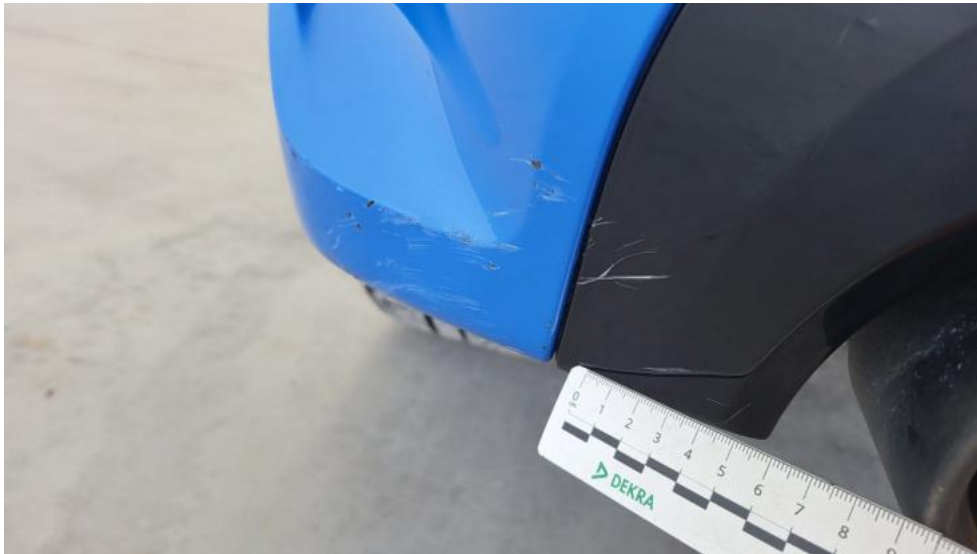
**Photo 75.**

Zderzak tylny cz dolna - Rysa/odprysk 2

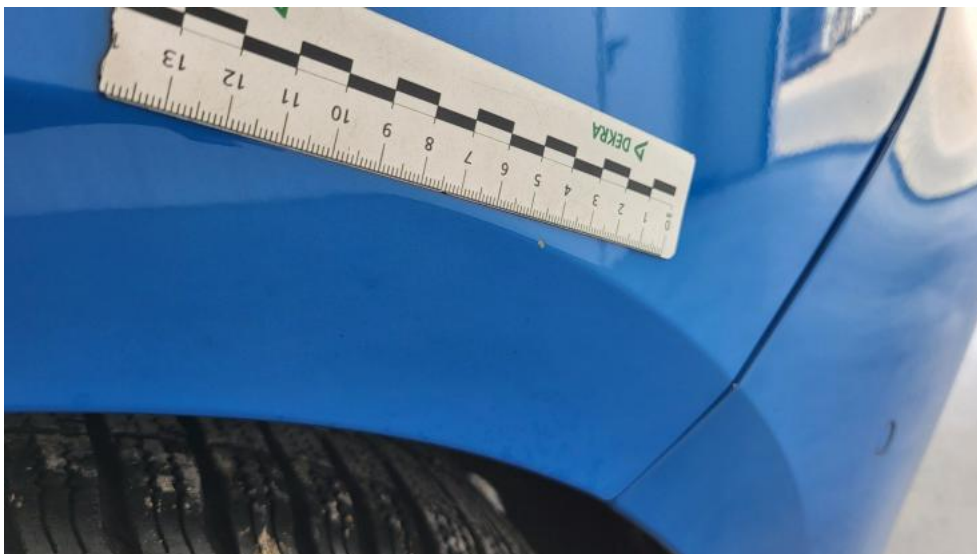
**Photo 76.**

Błotnik tylny L / Ściana boczna L - Rysa/odprysk 1

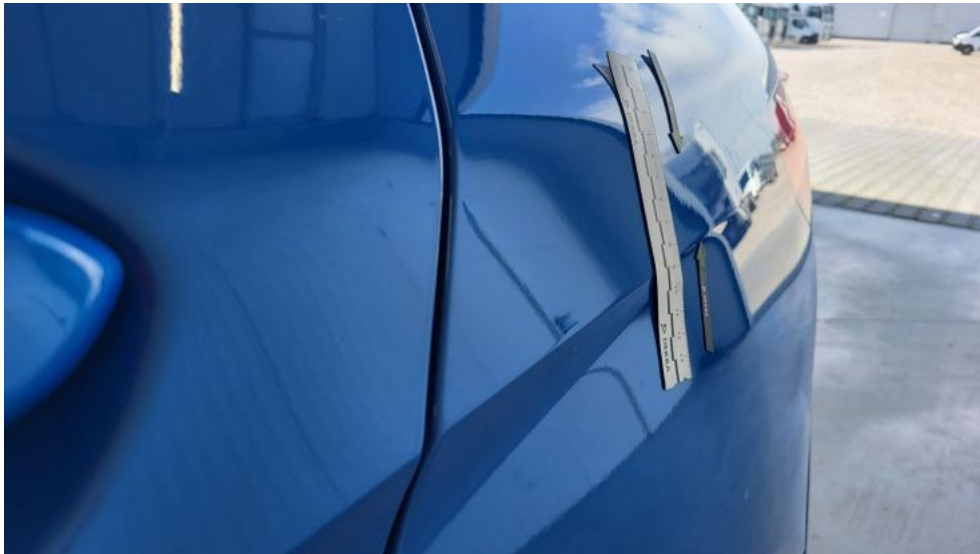
**Photo 77.**

Błotnik tylny L / Ściana boczna L - Wgniecenie/odkształcenie 1

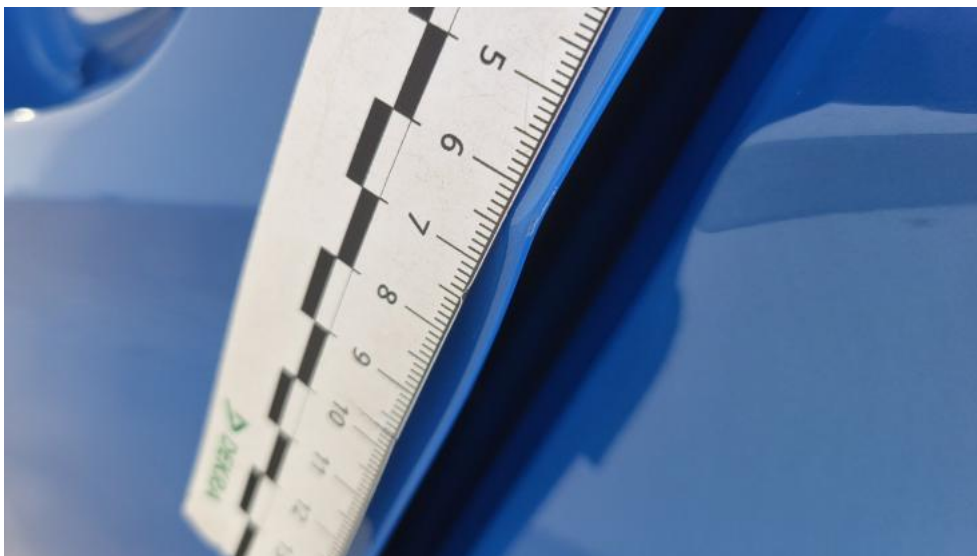
**Photo 83.**

Drzwi tylne L - Rysa/odprysk 1

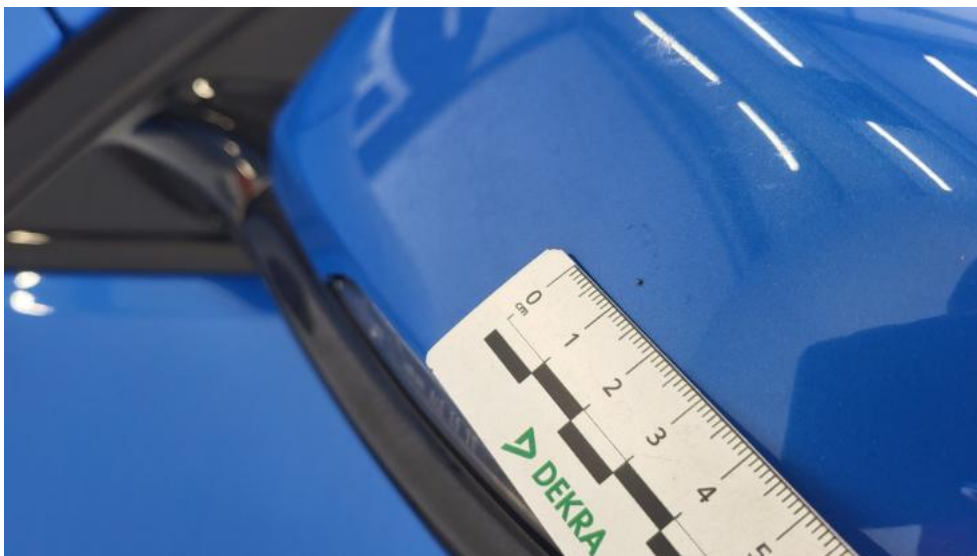
**Photo 85.**

Lusterko zew L - Rysa/odprysk 1

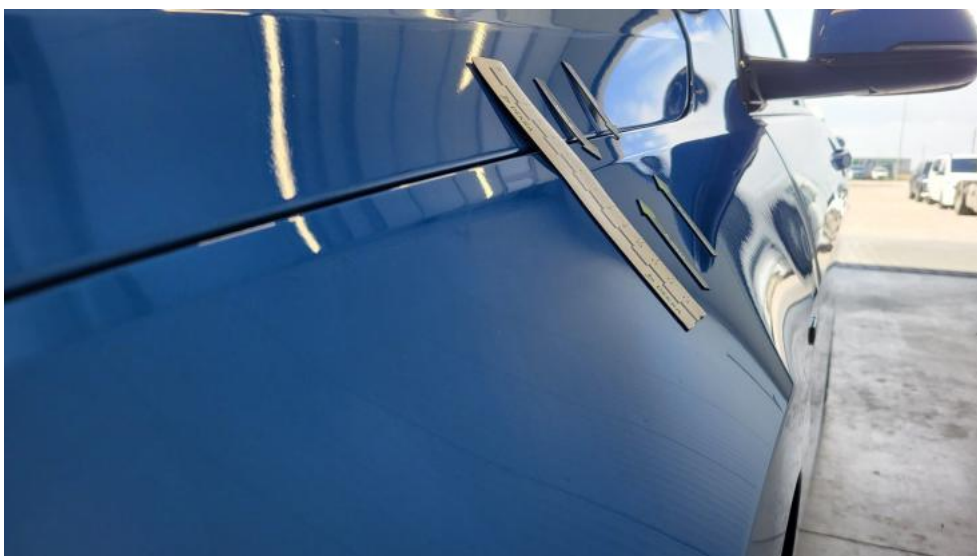
**Photo 86.**

Łotnik przedni L - Wgniecenie/odkształcenie 1

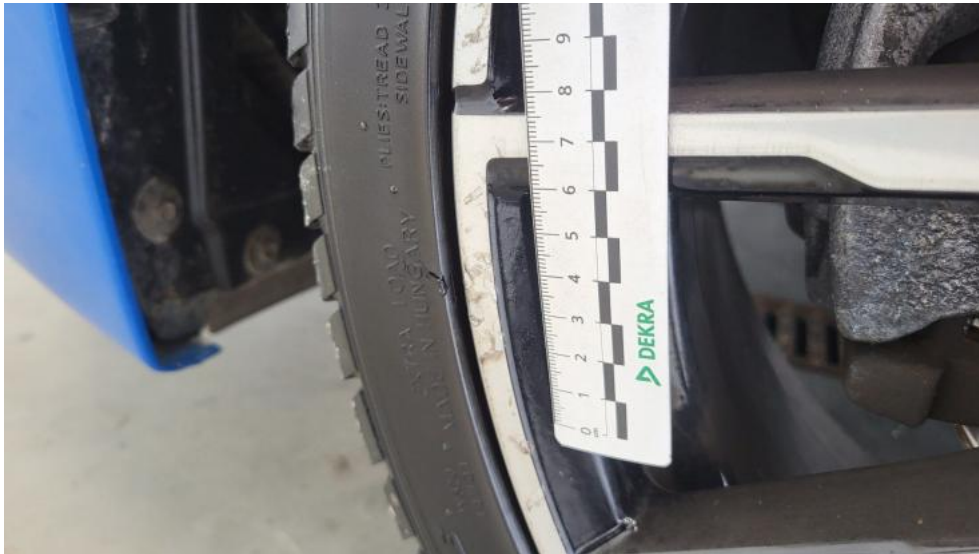
**Photo 87.**

Felga Aluminiowa przednia L - Rysa/odprysk 1

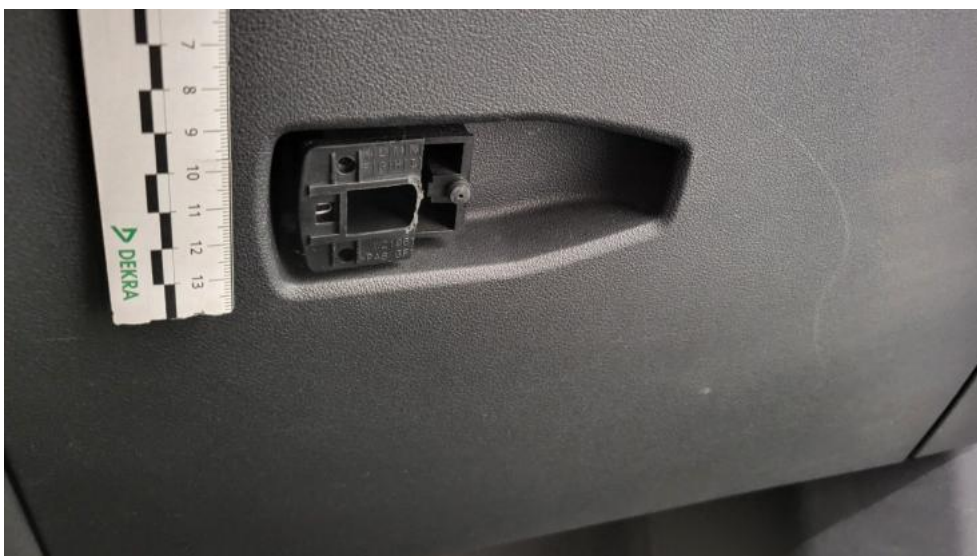
**Photo 90.**

Pokrywa schowka deski rozdzielczej - Inne 1

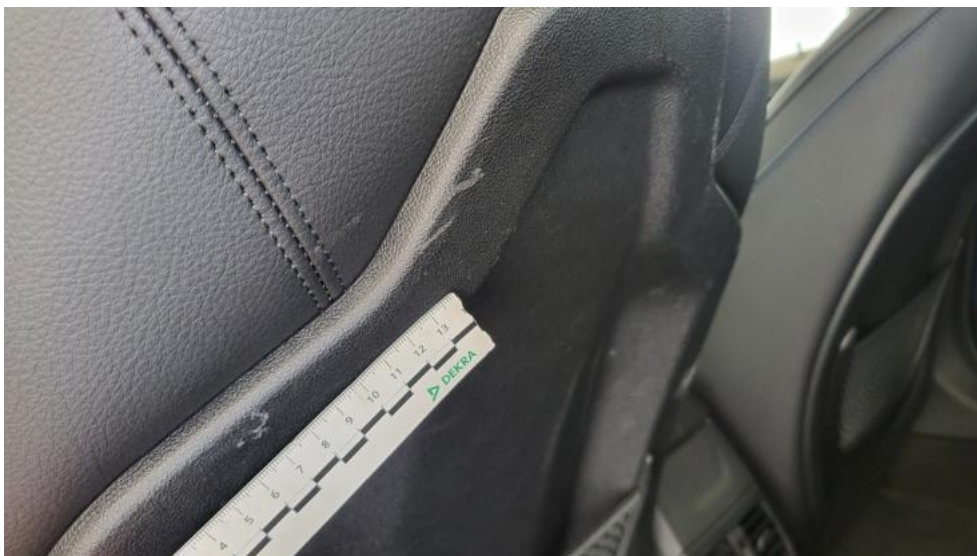
**Photo 91.**

Fotel prz. lew. - Rysa/odprysk 1

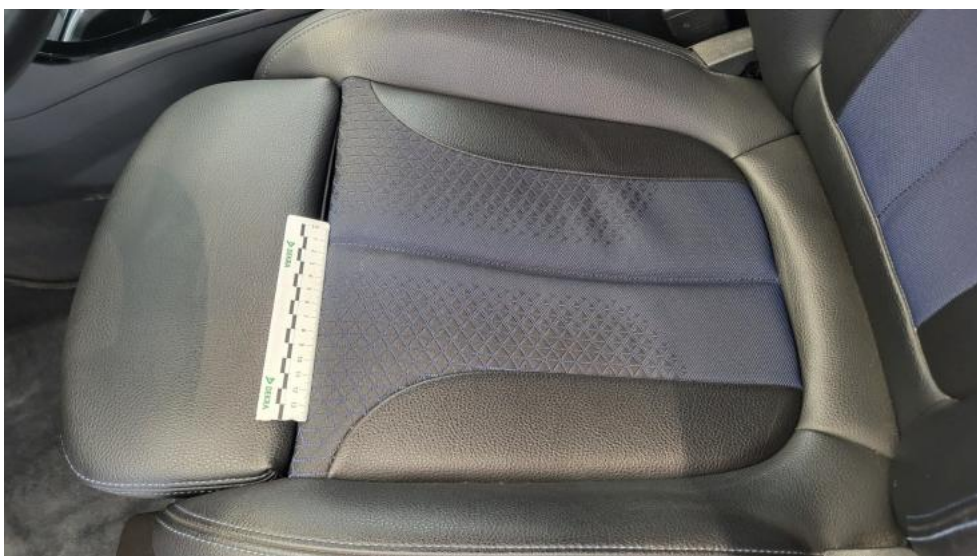
**Photo 92.**

Fotel prz. lew. - Inne 1

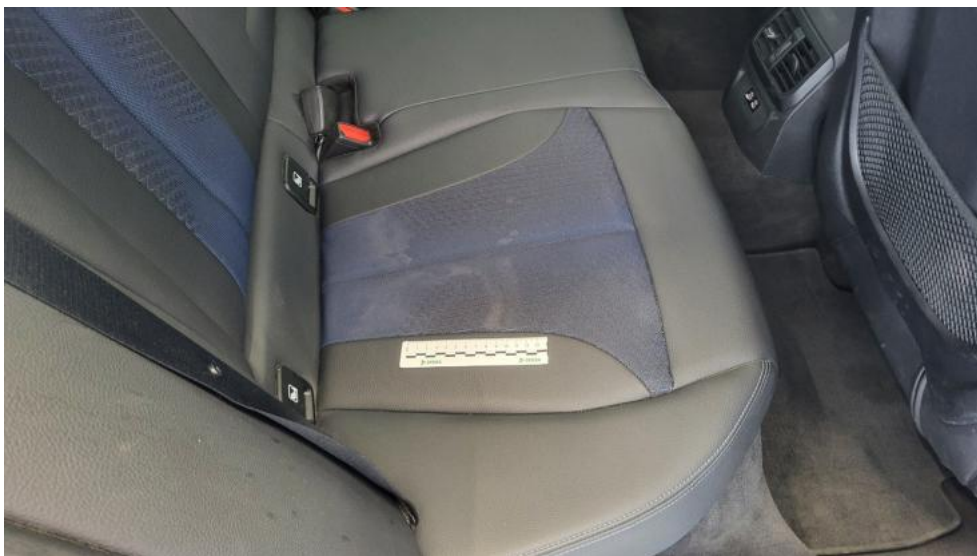
**Photo 93.**  
Kanapa tyl. - Inne 1

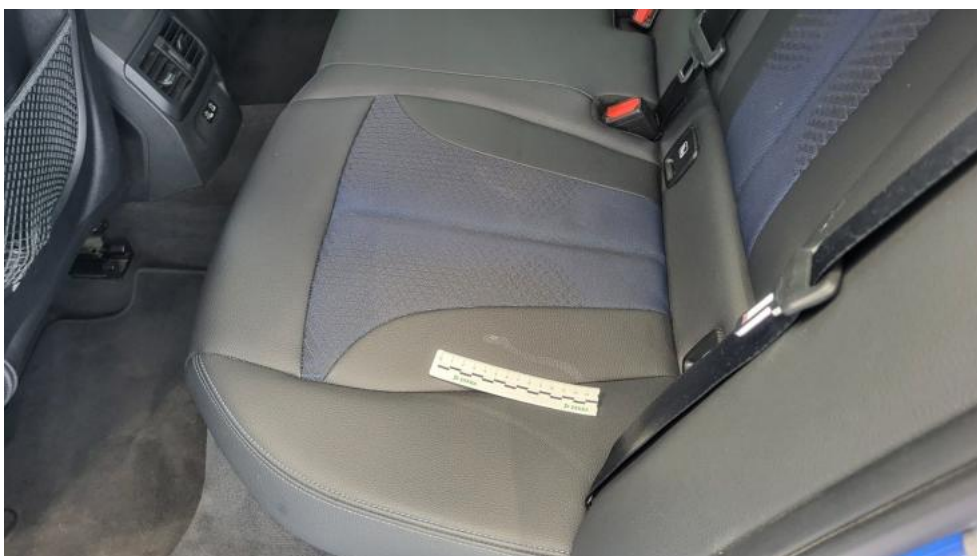
**Photo 94.**  
Kanapa tyl. - Inne 2

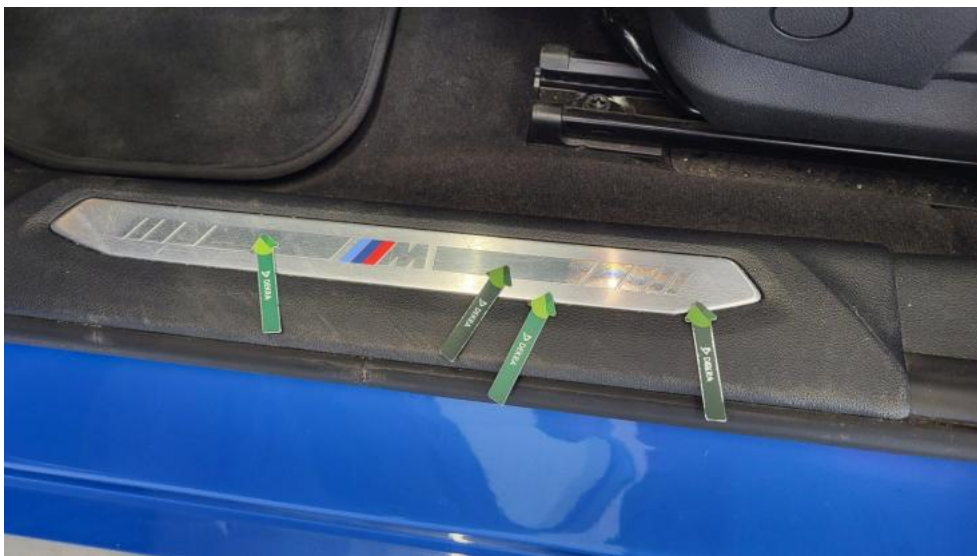
**Photo 95.**

Listwy progowe lew. - Wgniecenie/odkształcenie 1

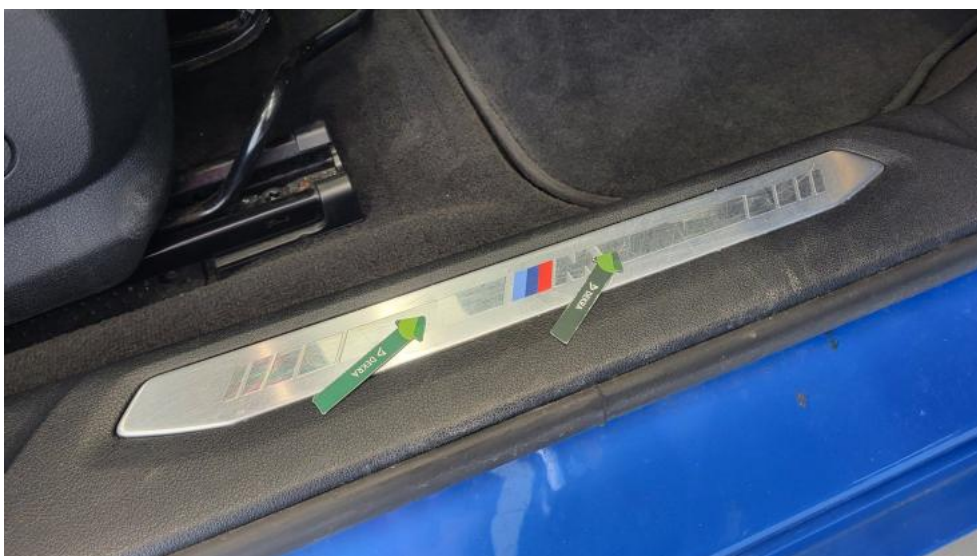
**Photo 96.**

Listwy progowe praw. - Wgniecenie/odkształcenie 1

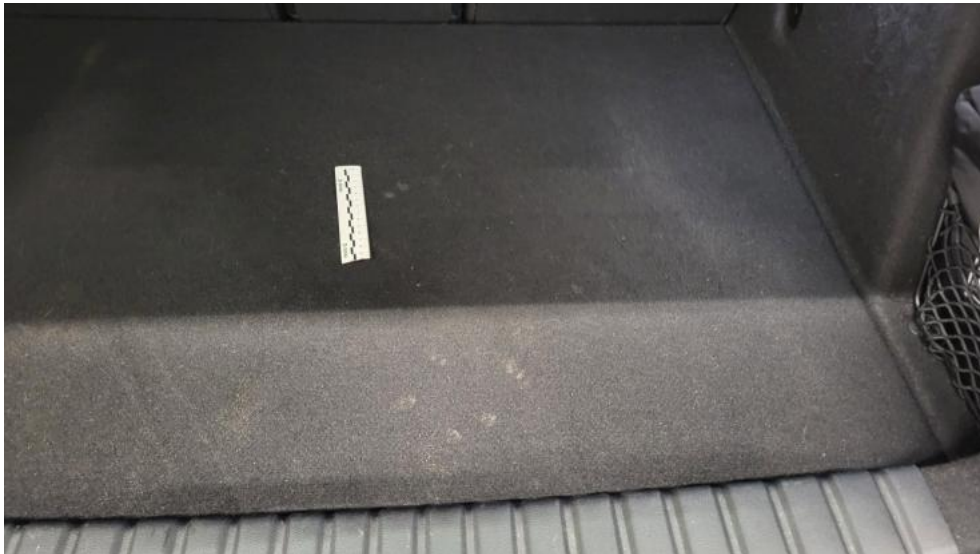
**Photo 97.**

Wykładzina podłogi bagażnika - Inne 1
