DEKRA's commission No. : PKOL(W)/LODZ/34889/26/04/21
commission/ damage No. : 23/033860
Date of commission: 21-04-2026

Vehicle data

Description of the technical condition**BODY/Body parts****Technical condition of the body (skeleton).**

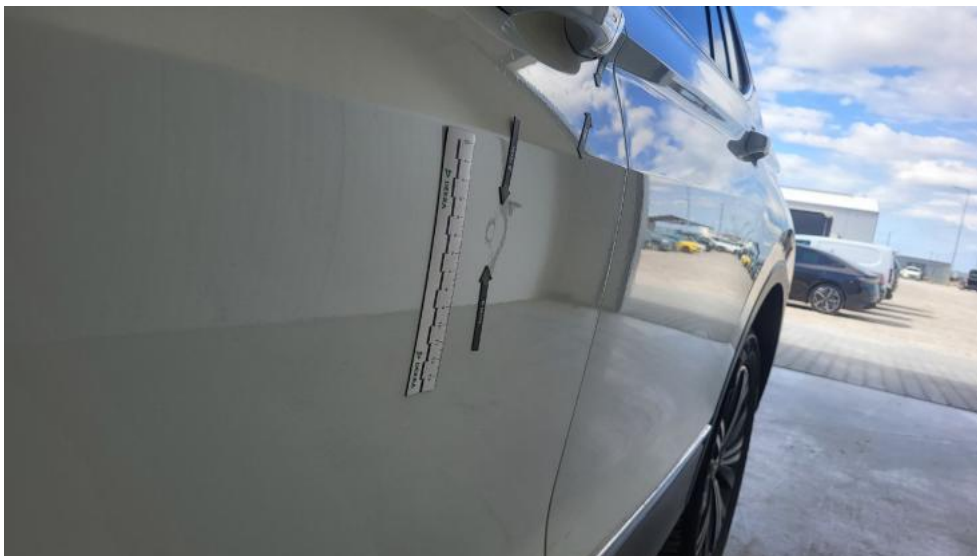
Photo 73.

Drzwi przed L - Wgniecenie/odkształcenie 1

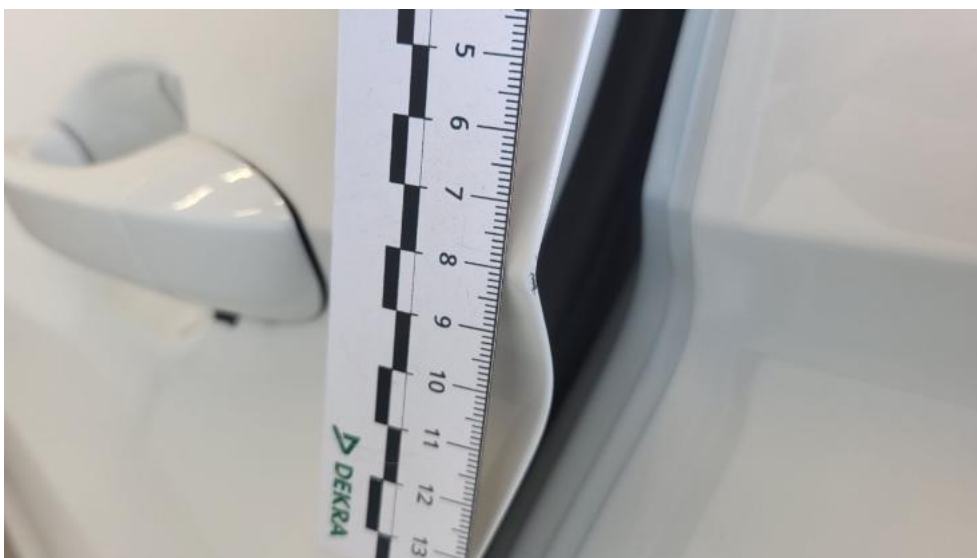
Photo 74.

Drzwi tylne L - Rysa/odprysk 1

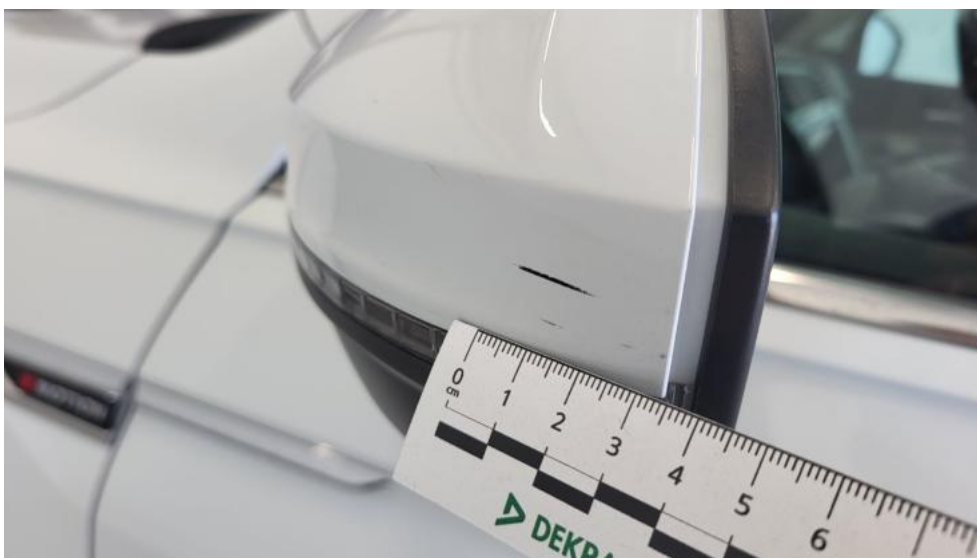
Photo 76.

- listwa prawego reflektora - ubytek materiału,
- przedni zderzak - pęknięcie powłoki,
- listwa tylnego zderzak - pęknięcie,
- tylny spoiler - pęknięcie, wgniecenie,
- tylna szyba - rysy,
- tylny zderzak - rysy, wgniecenie, pęknięcie powłoki lakierowej,
- tylny zderzak odbłask - pęknięcie,
- lewe lusterko - rysy,

Lusterko zew L - Rysa/odprysk 1

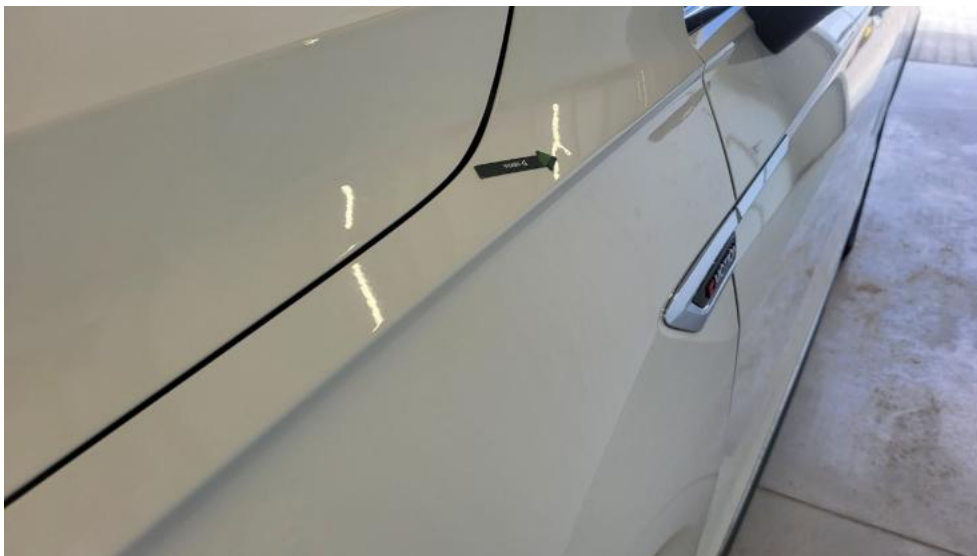
Photo 79.
Błotnik przedni L - Wgniecenie/odkształcenie 1
