Nr zlecenia DEKRA: PKOL(W)/LODZ/20288/26/03/06
Nr zlecenia/szkody: 22/037869
Data zlecenia: 06-03-2026

Grupa obiektów (Eurotax)	samochody osobowe
Kod EC (Eurotax)	0135902
Producent	AUDI
Model	A5 Sportback 16-19
Typ/wersja	A5 40 TDI Quattro Sport S tronic
Rodzaj nadwozia	hatchback
Liczba drzwi/liczba miejsc	5/5
Masa własna [kg]	1675
Dopuszczalna masa całkowita [kg]	2185
Rozstaw osi 1/2	2824
Rodzaj silnika	z zapłonem samoczynnym
Układ oczyszczania spalin	KSC
Pojemność silnika [ccm]	1968
Moc silnika [KM/kW]	190/140
Skrzynia biegów	automatyczna
Nr rejestracyjny	SK114XC
VIN	WAUZZZF5XJA125617
Data 1. rejestracji	23-10-2018
Data nast. bad. techn.	15-04-2026
Rok produkcji	2018 (rok produkcji został zweryfikowany z zewnętrzną bazą danych)
Stan licznika [km]	257 903 (odczytany)
Kolor nadwozia/rodzaj powłoki	czarny/2-warstwowy metalizowany

Pomiar grubości powłoki lakierowej poj.

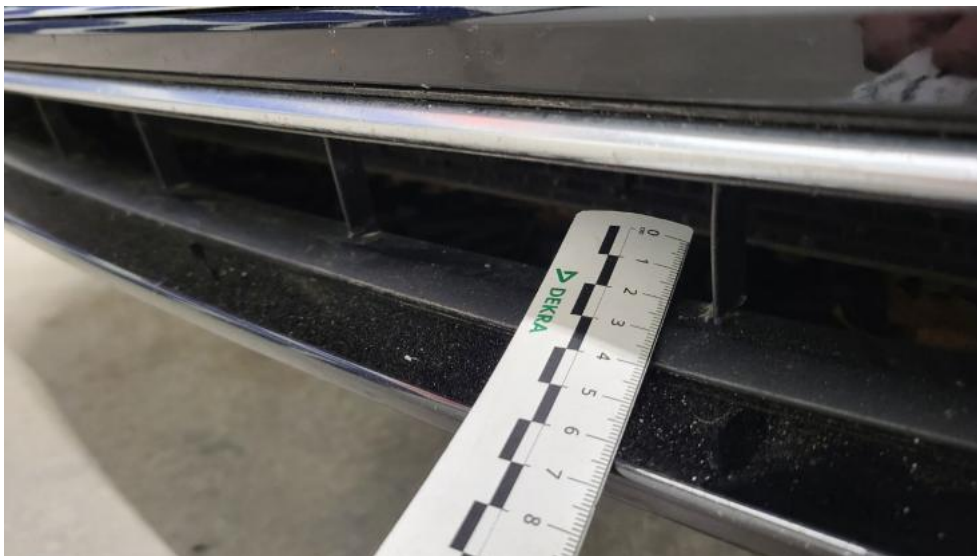
Fot. 43.

Krata zderzaka prz. - zdjęcie poglądowe 1

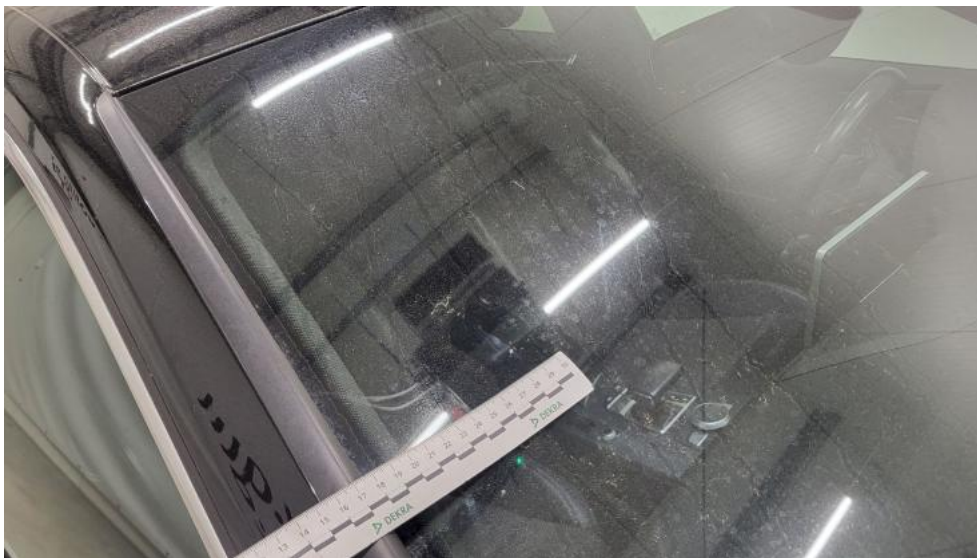
Fot. 47.
Szyba czołowa - zdjęcie poglądowe 1

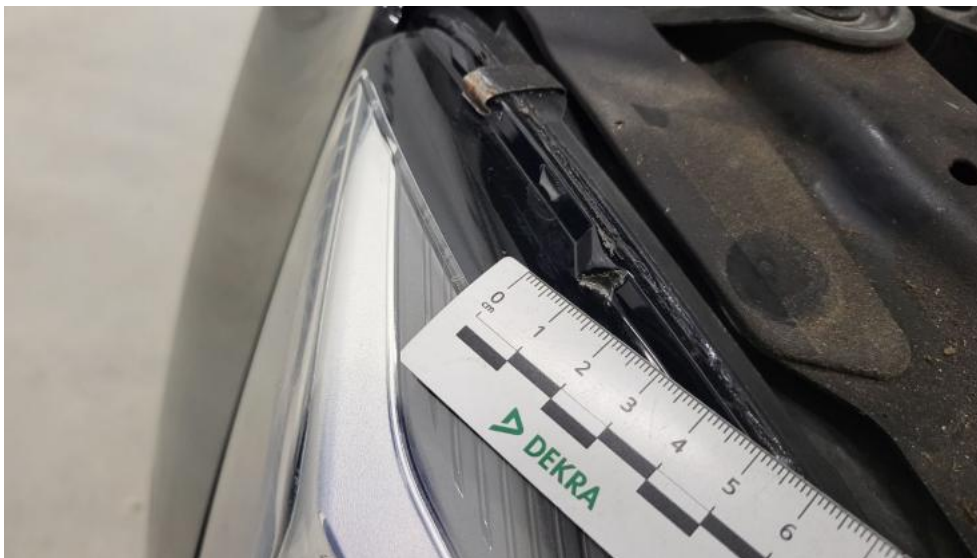
Fot. 51.
Reflektor P - zdjęcie poglądowe 1

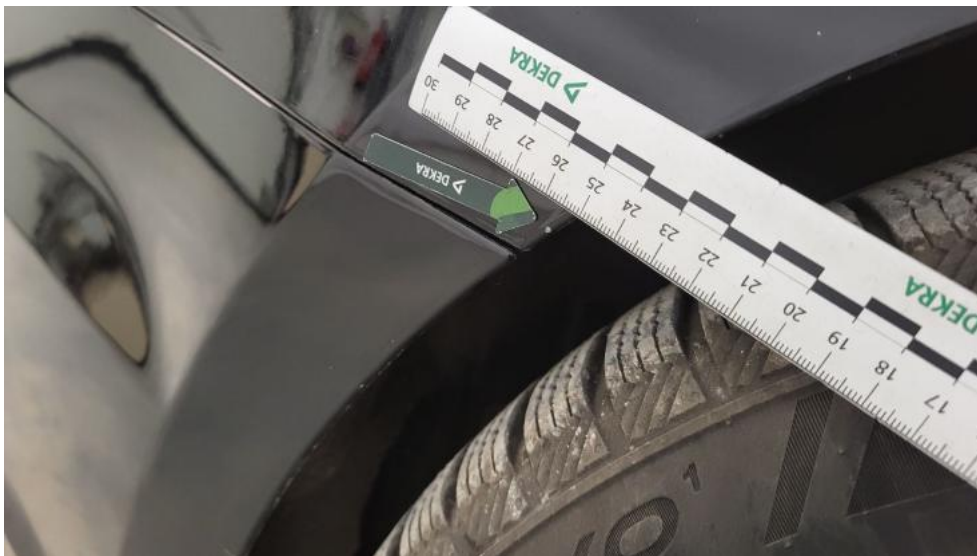
Fot. 61.
Błotnik tylny P / Ściana boczna P - zdjęcie pogładowe 1

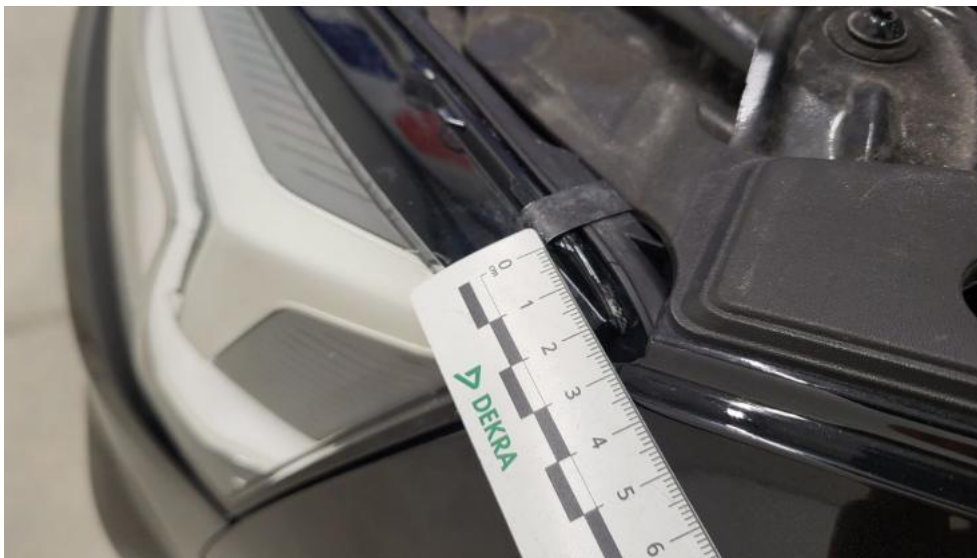
Fot. 83.
Reflektor L - zdjęcie poglądowe 1

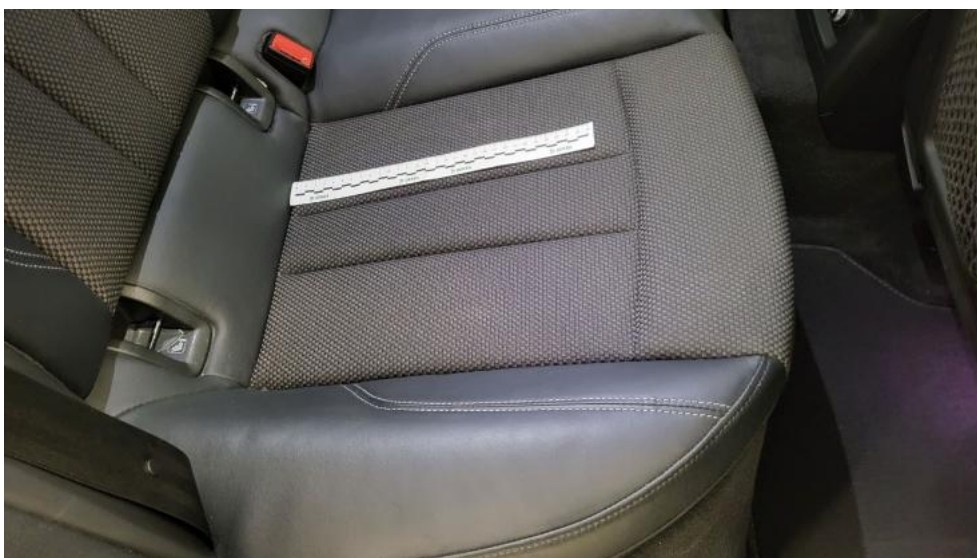
Fot. 90.
Kanapa tyl. - Inne 1

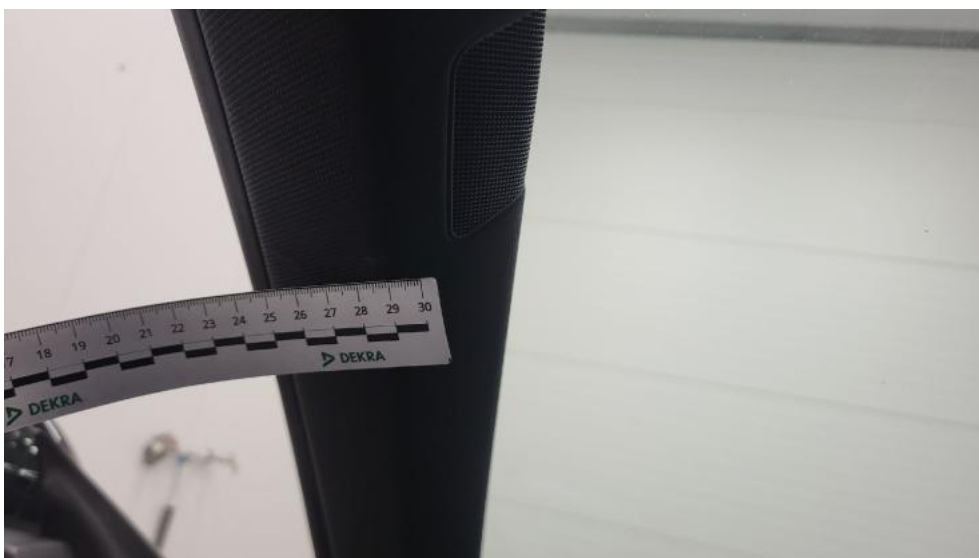
Fot. 94.
Wykładzina(y) słupka przedniego L - zdjęcie poglądowe 1
