Nr zlecenia DEKRA: PKOL(W)/LODZ/18330/26/03/02  
Nr zlecenia/szkody: PS24/00264  
Data zlecenia: 02-03-2026

Grupa obiektów (Eurotax)	samochody osobowe
Kod EC (Eurotax)	0126823
Producent	HYUNDAI
Model	i30 17-20
Typ/wersja	i30 1.4 Comfort
Rodzaj nadwozia	hatchback
Liczba drzwi/liczba miejsc	5/5
Masa własna [kg]	12670
Dopuszczalna masa całkowita [kg]	1760
Rozstaw osi 1/2	2650
Rodzaj silnika	z zapłonem iskrowym
Układ oczyszczana spalin	katalizator trójdrożny
Pojemność silnika [ccm]	1368
Moc silnika [KM/kW]	100/74
Skrzynia biegów	manualna 6-biegowa
Nr rejestracyjny	CB991RC
VIN	TMAH2514AKJ097771
Data 1. rejestracji	18-07-2019
Data nast. bad. techn.	10-07-2026
Rok produkcji	2019 (rok produkcji został zweryfikowany z zewnętrzną bazą danych)
Stan licznika [km]	139 272 (odczytany)
Kolor nadwozia/rodzaj powłoki	srebrny/2-warstwowy metalizowany

Pomiar grubości powłoki lakierowej poj.

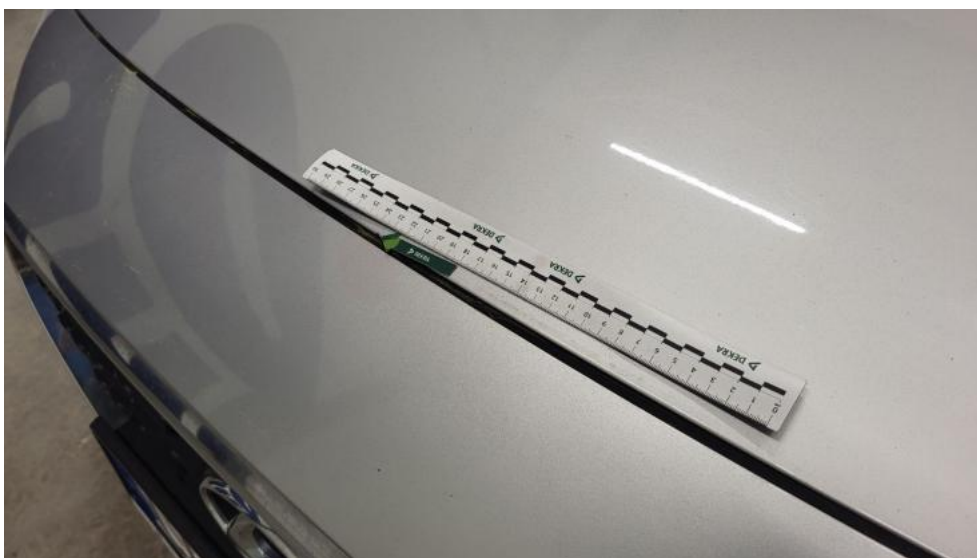
**Fot. 36.**  
Pokrywa komory silnika - zdjęcie poglądowe 1

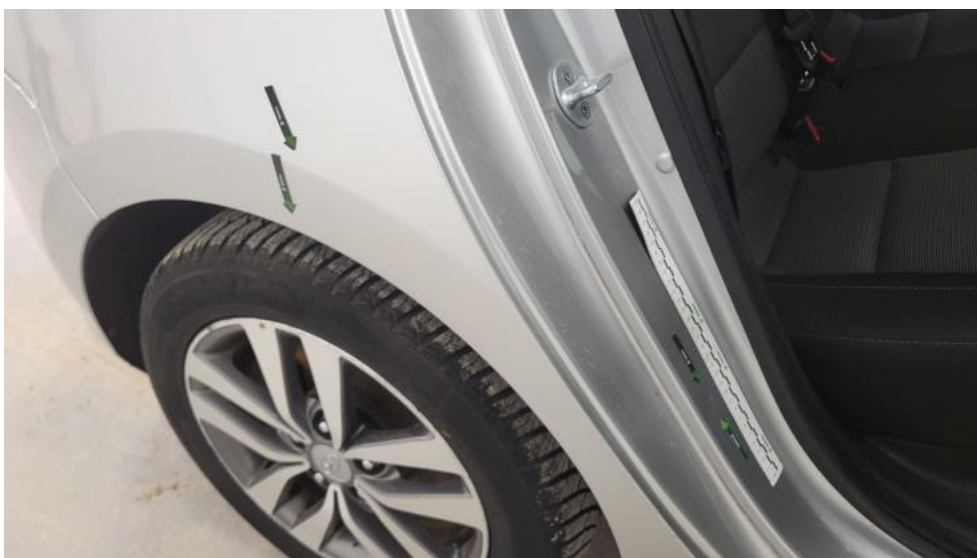
**Fot. 52.**  
Błotnik tylny P / Ściana boczna P - zdjęcie poglądowe 1

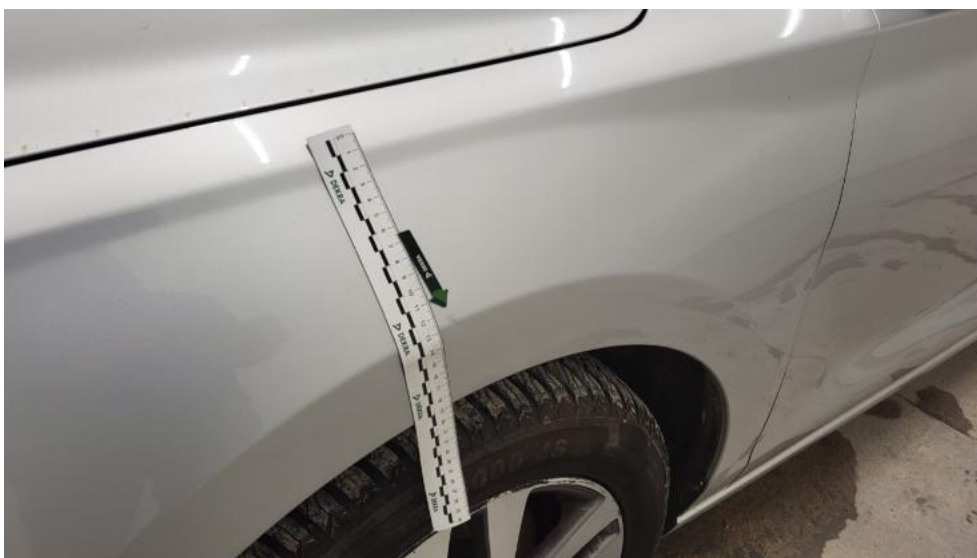
**Fot. 70.**  
Błotnik przedni L - zdjęcie poglądowe 1

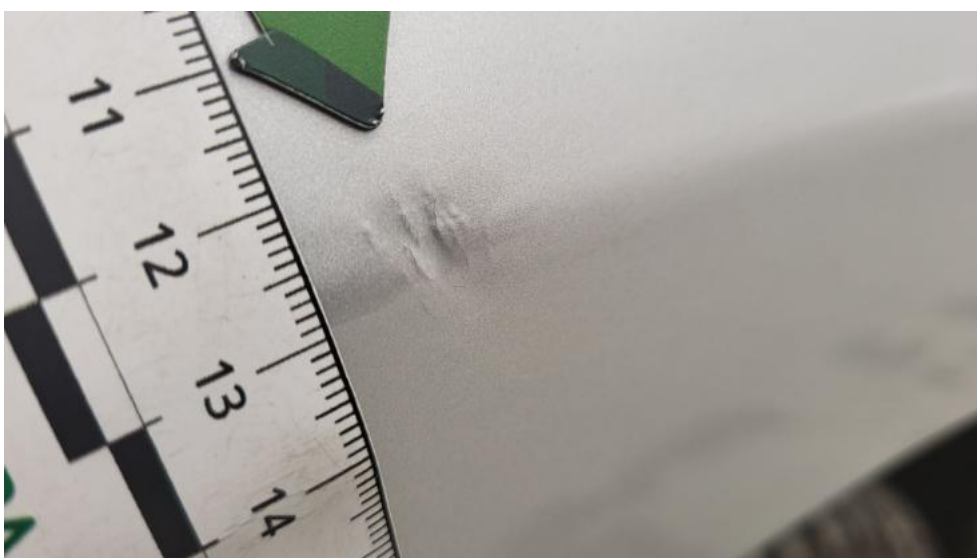
**Fot. 72.**  
Błotnik przedni L - Inne 1

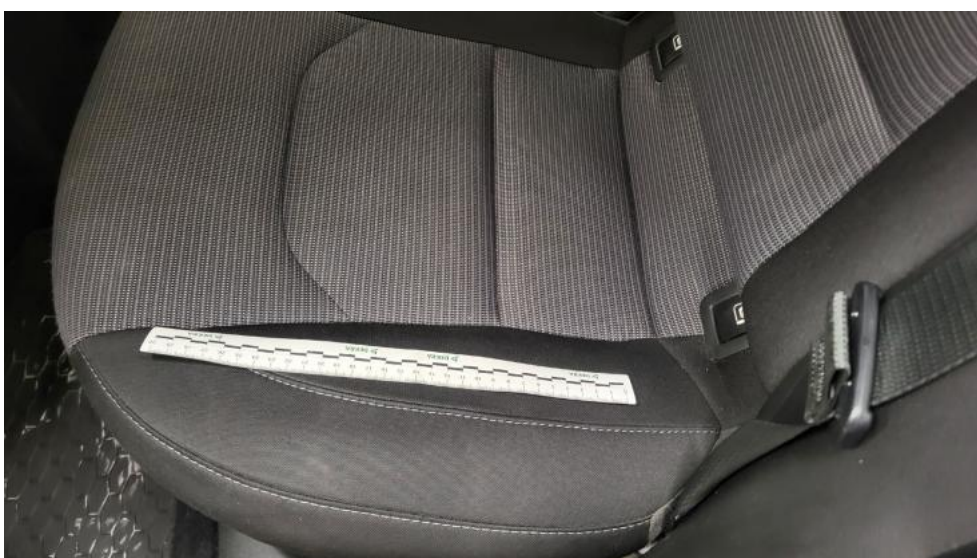
**Fot. 78.**  
Kanapa tyl. - Inne 1
