DEKRA's commission No. : PKOL(W)/LODZ/25335/26/03/23
commission/ damage No. : 23/045937
Date of commission: 23-03-2026

Group of objects (Eurotax)	cars
EC code (Eurotax)	0155656
Manufacturer	BMW
Model	Seria 3 Touring [G21/G81] 22-
Type / version	330e PHEV xDrive M Sport sport-aut
Body type	KOM
Number of doors / seats	5/5
Curb weight [kg]	1880
Gross vehicle weight [kg]	2405
Wheelbase 1/2	2851
Engine type	spark ignition
Pollution reduction system	GPF
Engine capacity [ccm]	1998
Engine Power [hp/kW]	184/135
Gearbox	automatic
Registration /record No.	WGM3074K
VIN / serial number	WBA71CY090FS13511
Date of first registration	29-12-2023
Date of next. tech. test	29-12-2026
Year of manufacture	2023 (year has been verified with the manufacturer's base)
Readout [km]	32 618 (read)
Body color / type of coating	granatowy/double-layered, metallized

Measurement of thickness of the vehicle lacquer coating

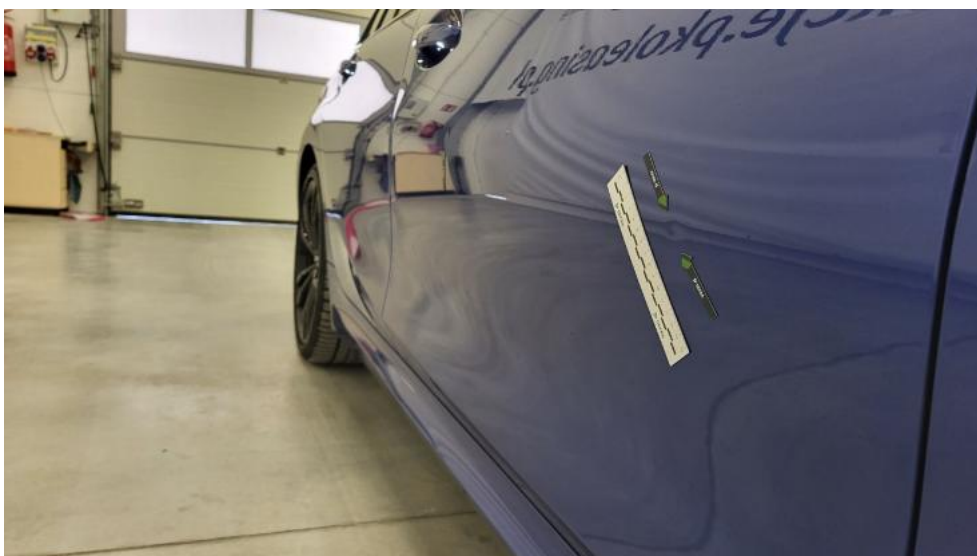
Photo 53.

Drzwi przednie P - Rysa/odprysk 1

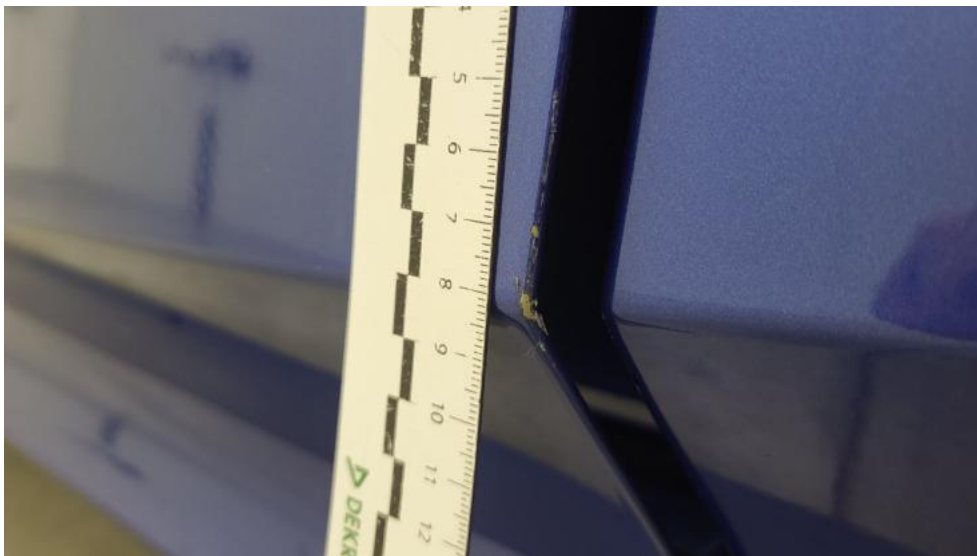
Photo 63.

Drzwi przed L - Rysa/odprysk 1
