Nr zlecenia DEKRA: PKOL(W)/LODZ/90542/25/11/21  
Nr zlecenia/szkody: 23/013099  
Data zlecenia: 21-11-2025

**Dane pojazdu**

| Model | Mondeo Kombi 14-19 |
| Typ/wersja | Mondeo 2.0 TDCi Edition PowerShift |

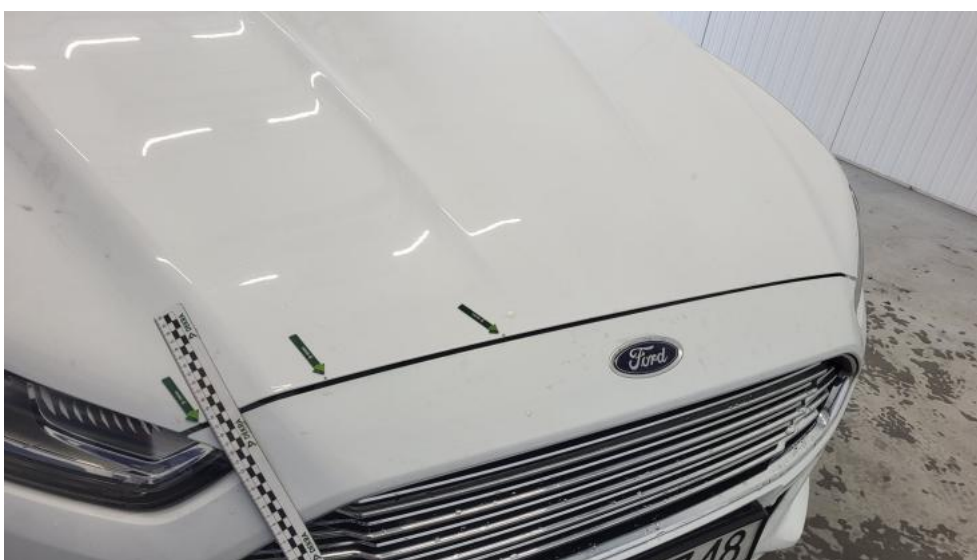
**Fot. 38.**  
Pokrywa komory silnika - zdjęcie poglądowe 1

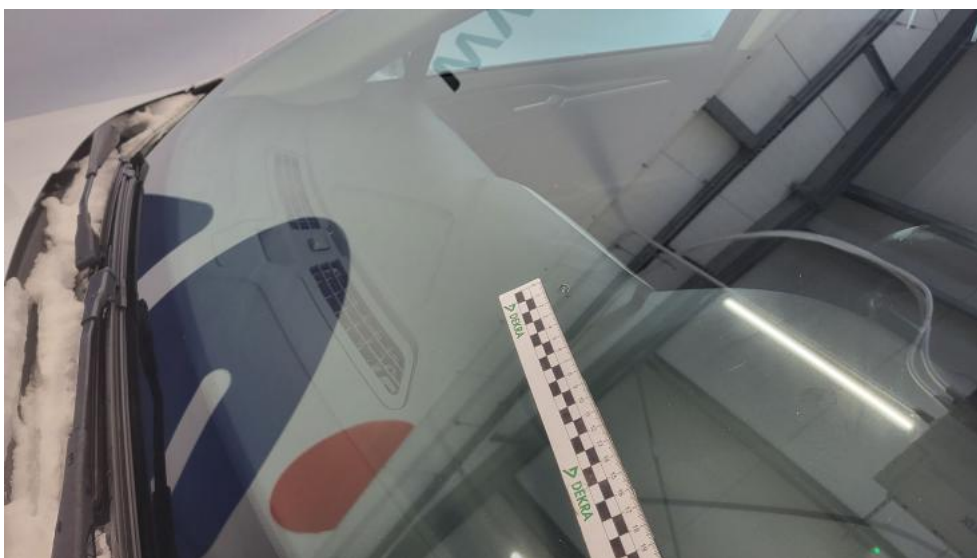
Szyba czołowa - zdjęcie poglądowe 1

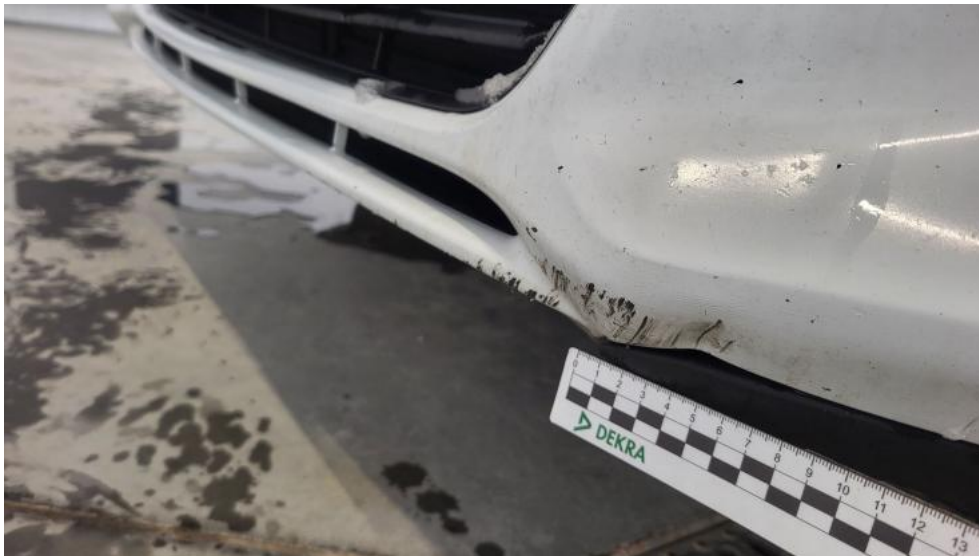
**Fot. 45.**  
Zderzak - Wgniecenie/odkształcenie 1

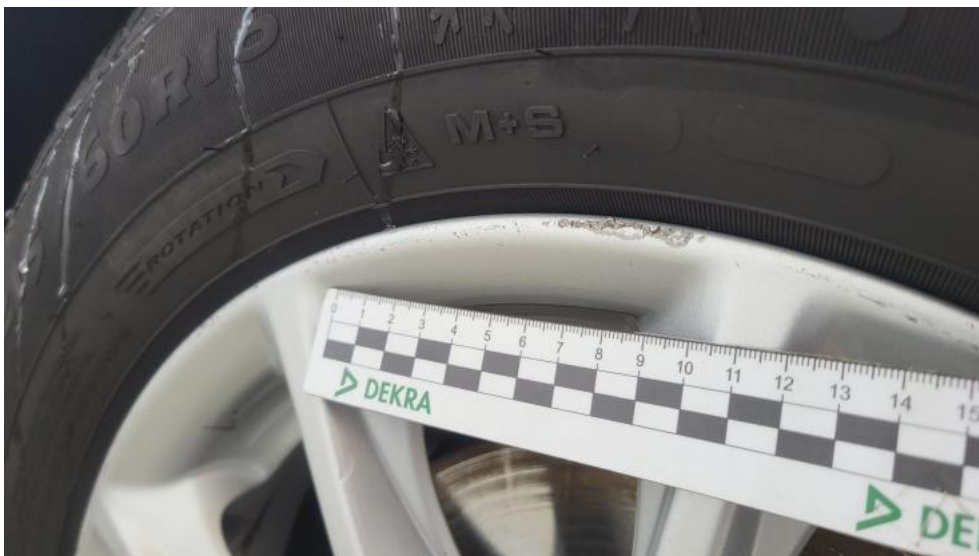
**Fot. 50.**

Felga aluminiowa przednia P - Rysa/odprysk 1

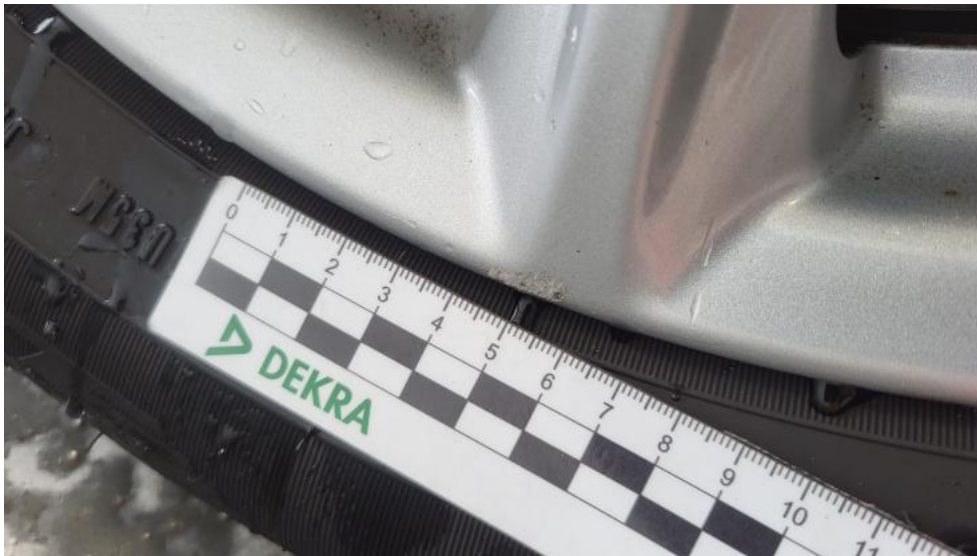
**Fot. 59.**

Felga aluminiowa tylna P - Rysa/odprysk 1

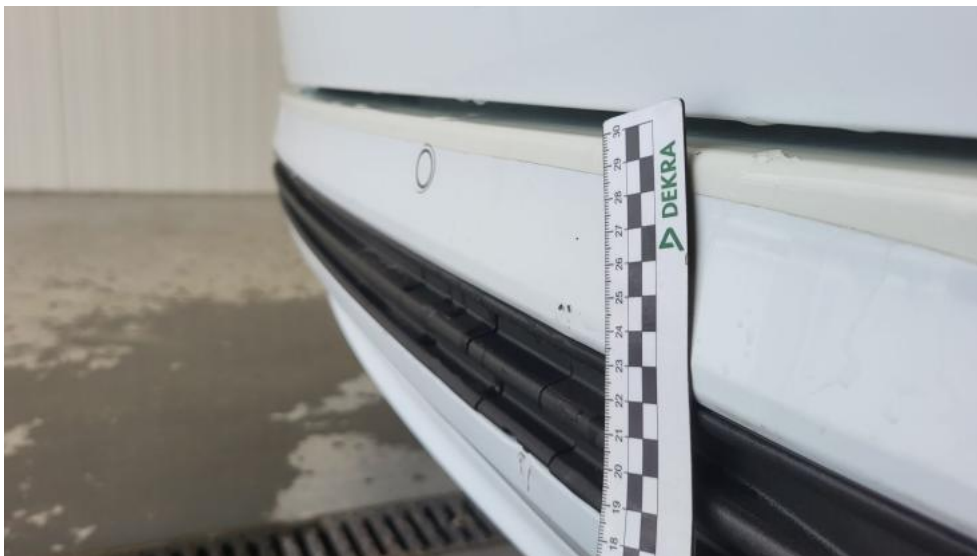
**Fot. 63.**

Zderzak tylny - Wgniecenie/odkształcenie 1

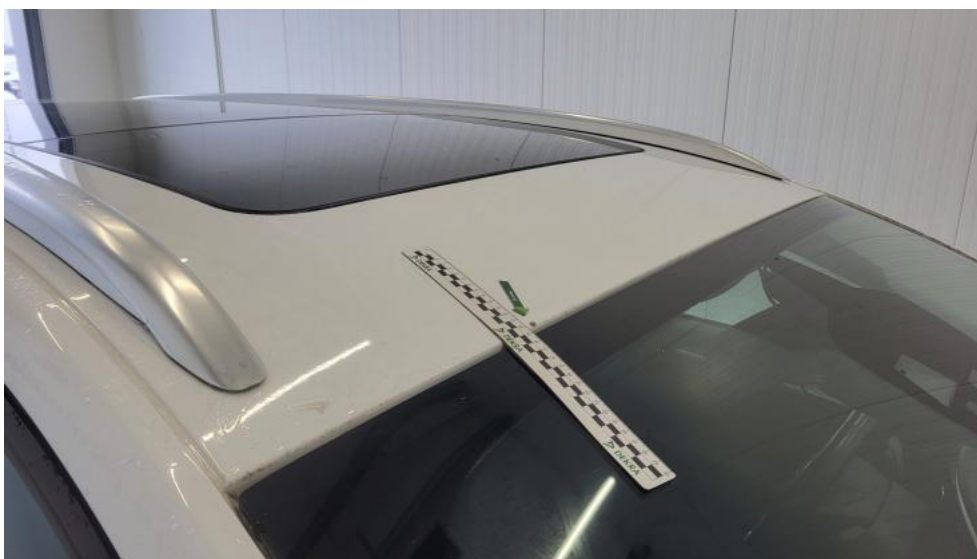
**Fot. 67.**

Dach - zdjęcie poglądowe 1

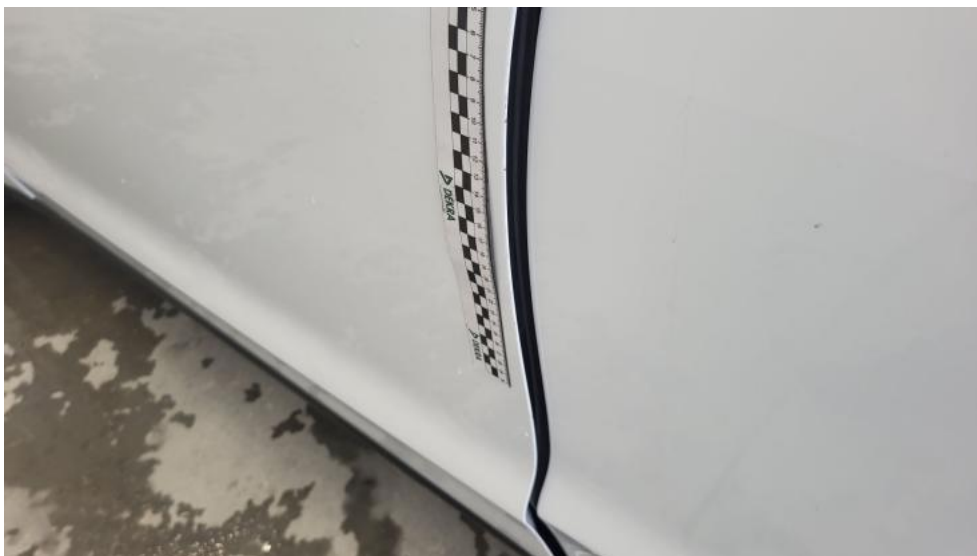
**Fot. 74.**

Drzwi przed L - Rysa/odprysk 1

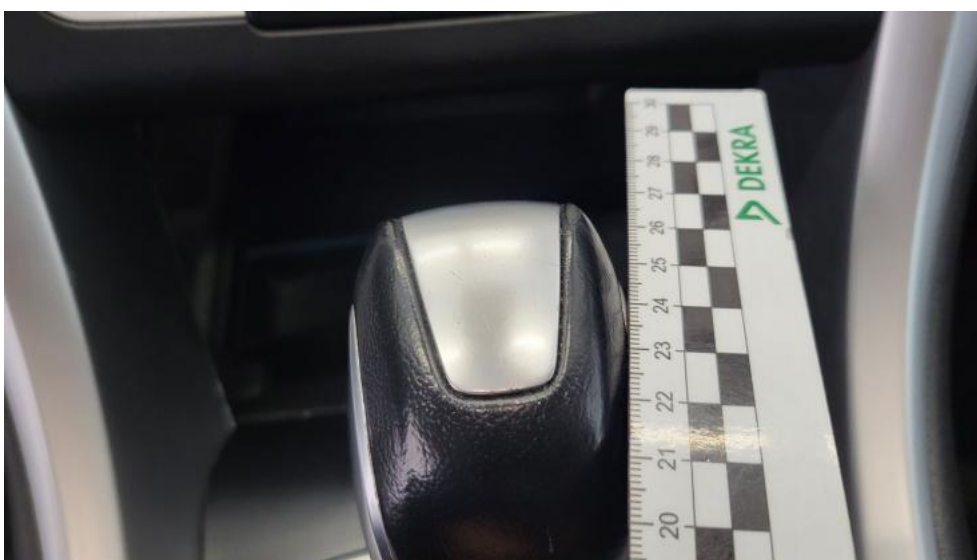
**Fot. 80.**

Gałka dźwigni zmiany biegów - Inne 1

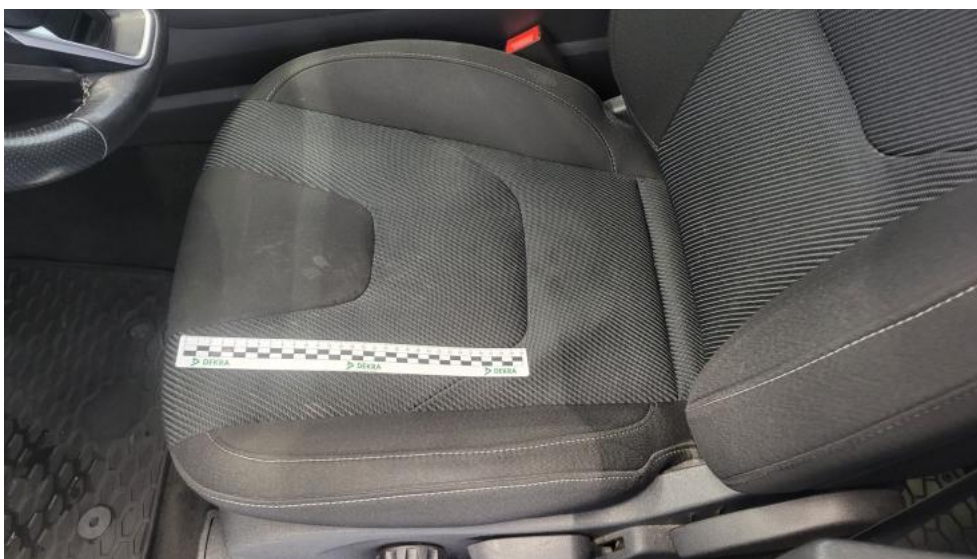
**Fot. 81.**  
Fotel prz. lew. - Inne 1

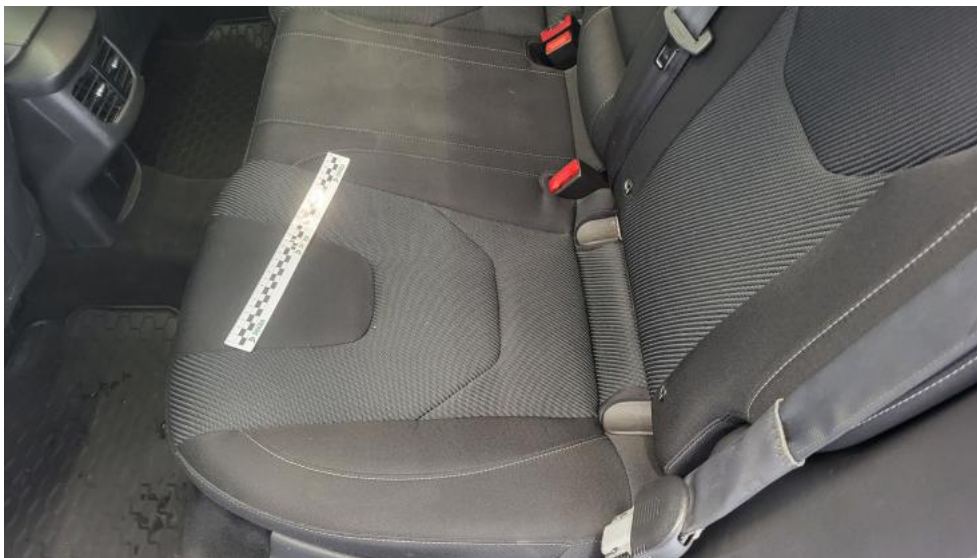
**Fot. 83.**  
Kanapa tyl. - Inne 1

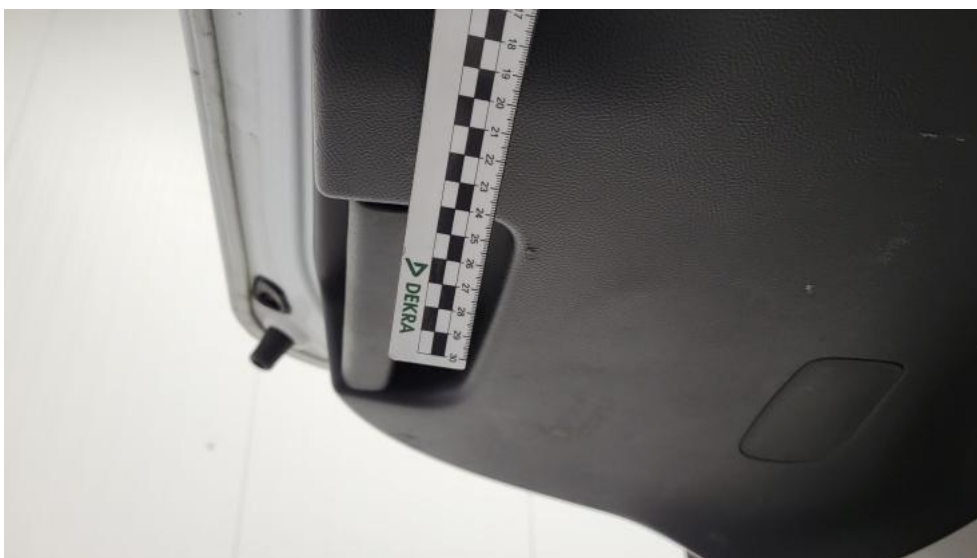
**Fot. 86.**  
Wykładzina pokrywy tylnej - Rysa/odprysk 1
