DEKRA's commission No. : PKOL(W)/LODZ/92926/25/11/28  
commission/ damage No. : 22/026579  
Date of commission: 28-11-2025

| Manufacturer | LAND ROVER |
| Type / version | Discovery Sport 2.0 TD4 HSE aut |
| Registration /record No. | PY03806 |

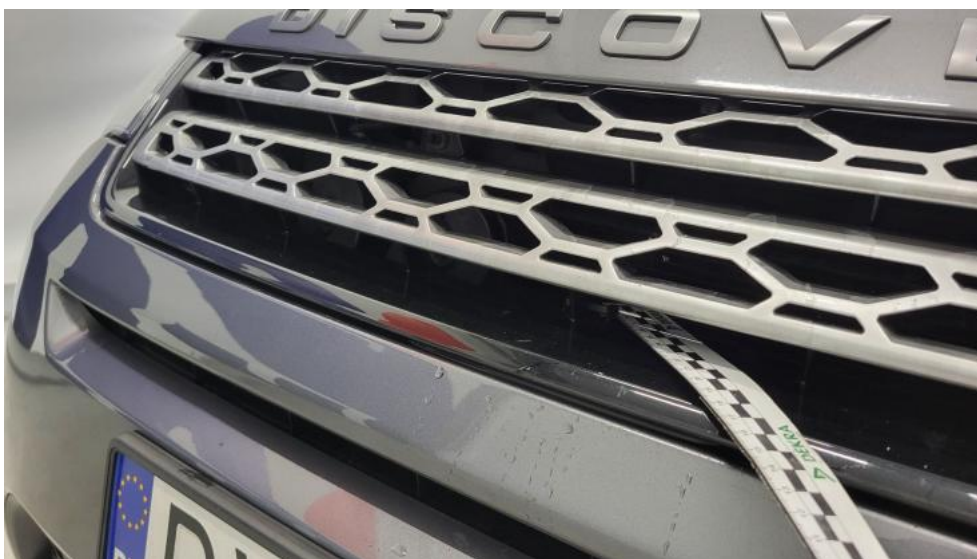
**Photo 41.**

Atrapa przednia - zdjęcie poglądowe 1

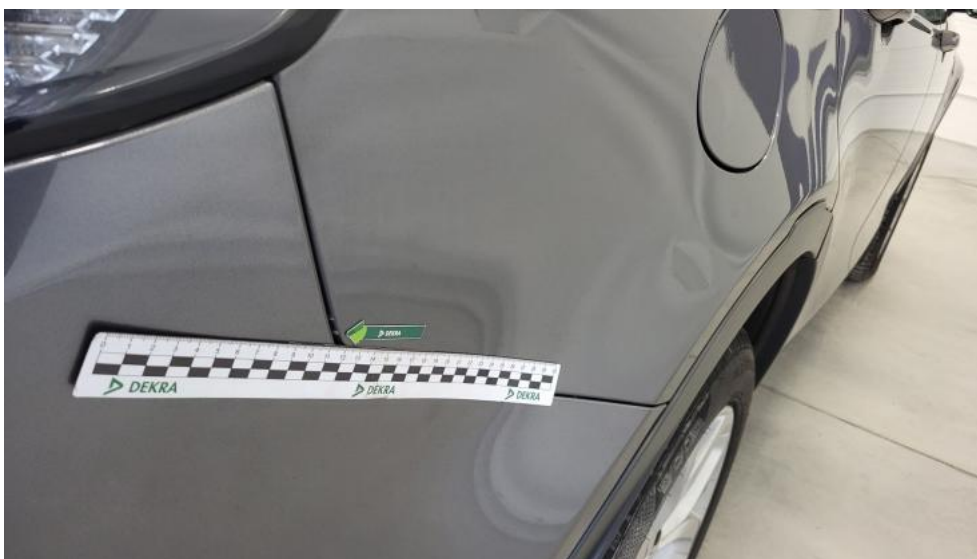
**Photo 51.**

Błotnik tylny P / Ściana boczna P - zdjęcie poglądowe 1

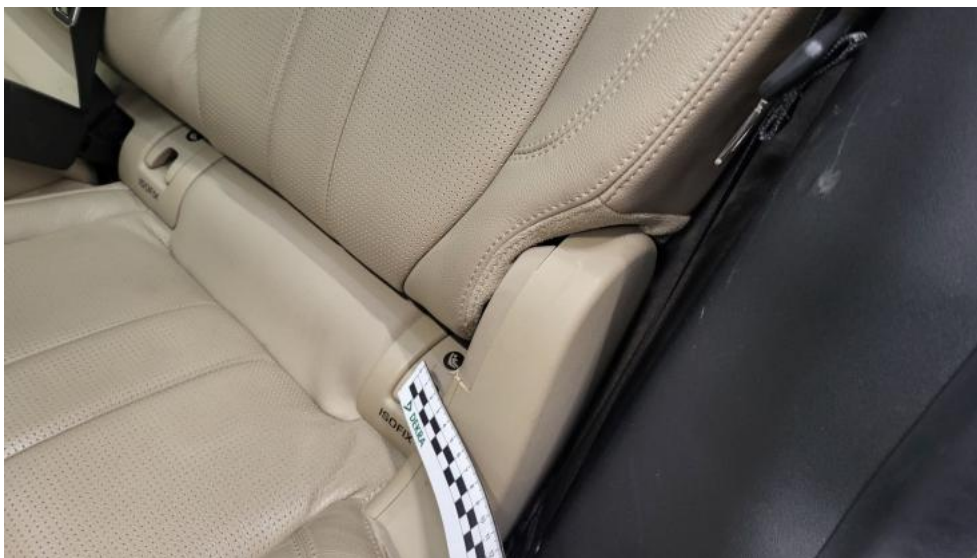
**Photo 68.**

Kanapa tyl. - zdjęcie poglądowe 1

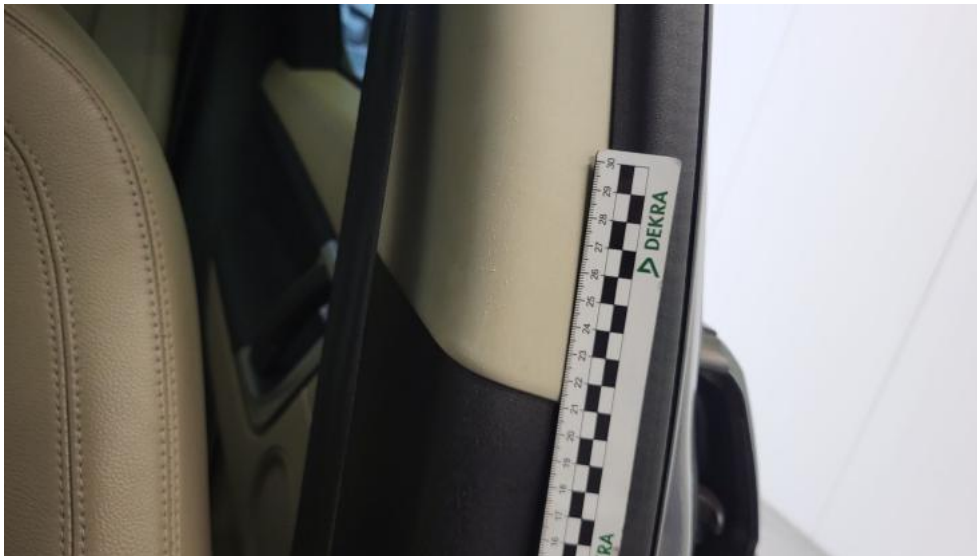
**Photo 73.**

Wykładzina(y) słupka środkowego L - Rysa/odprysk 1

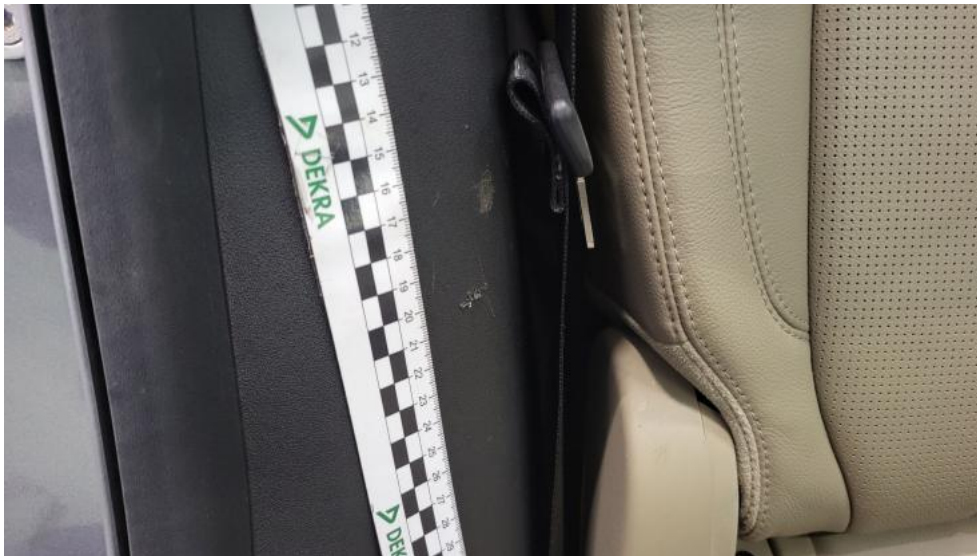
**Photo 75.**

Wykładzina(y) słupka tylnego P - Rysa/odprysk 1
