Nr zlecenia DEKRA: PKOL(W)/LODZ/61529/25/08/20  
Nr zlecenia/szkody: 22/026873  
Data zlecenia: 20-08-2025

| Producent | VOLVO |
| Typ/wersja | XC90 D5 AWD Inscription 7os |
| Nr rejestracyjny | PN9852C |

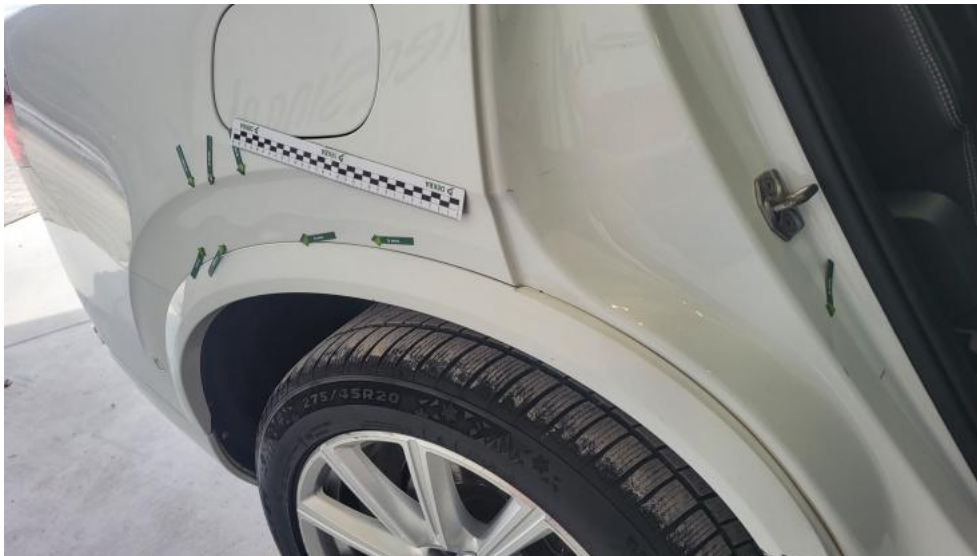
**Fot. 63.**

Błotnik tylny P / Ściana boczna P - Wgniecenie/odkształcenie 1

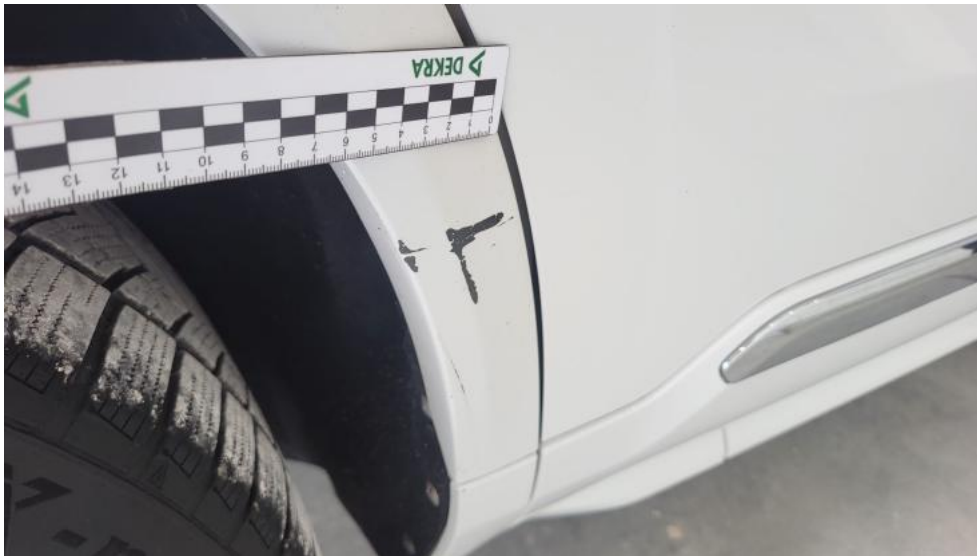
**Fot. 65.**

Listwa krawędzi błotnika tyl P - Rysa/odprysk 1

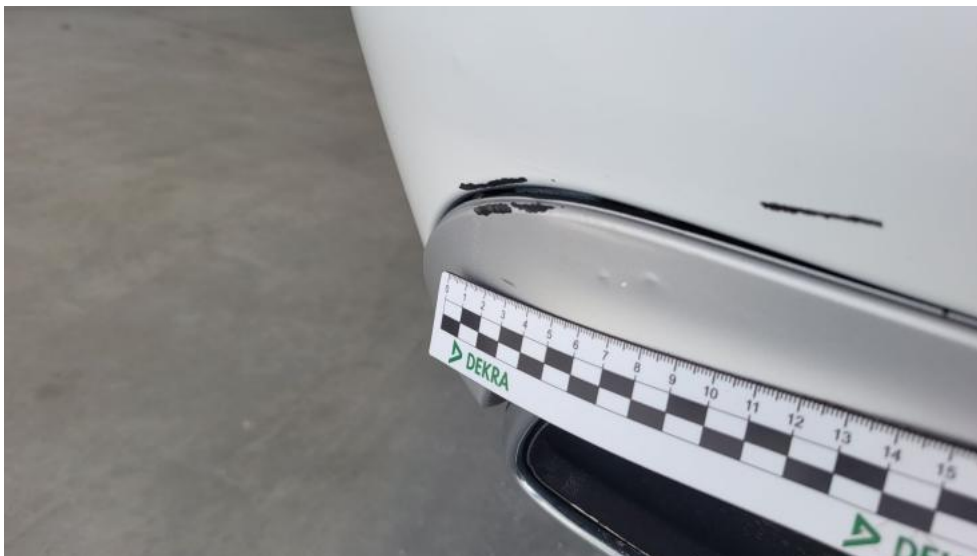
**Fot. 69.**

Spojler zderzaka tylnego - Wgniecenie/odkształcenie 1

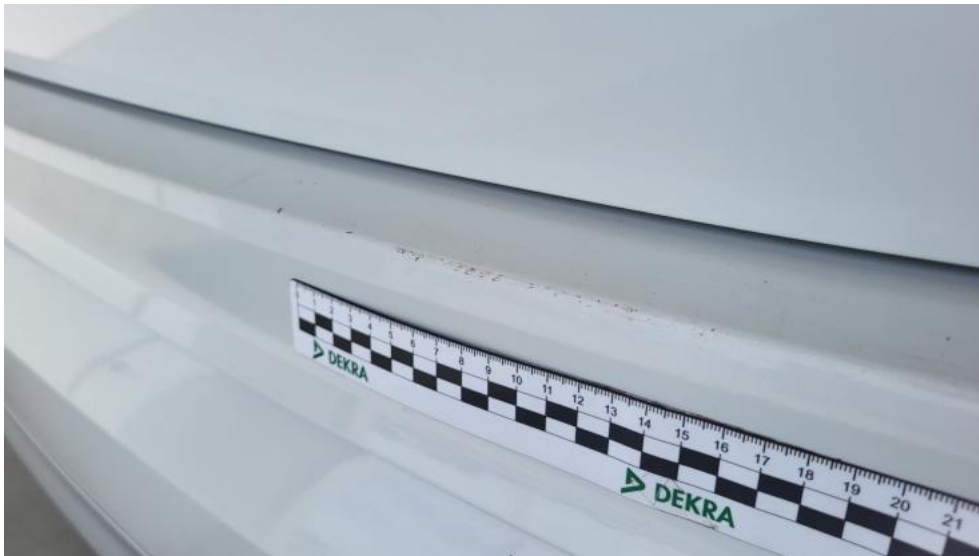
**Fot. 71.**

Zderzak tylny - Rysa/odprysk 2

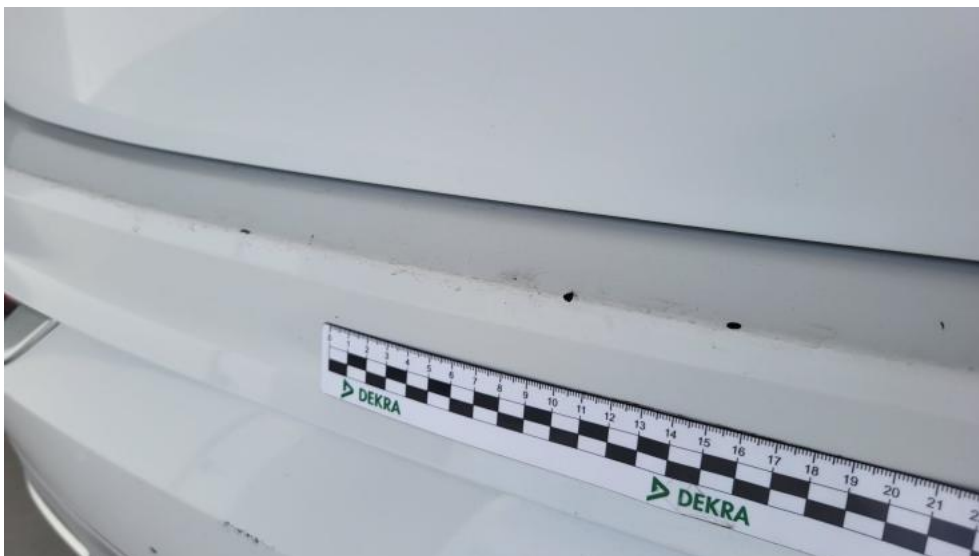
**Fot. 72.**

Zderzak tylny() - Rysa/odprysk 3

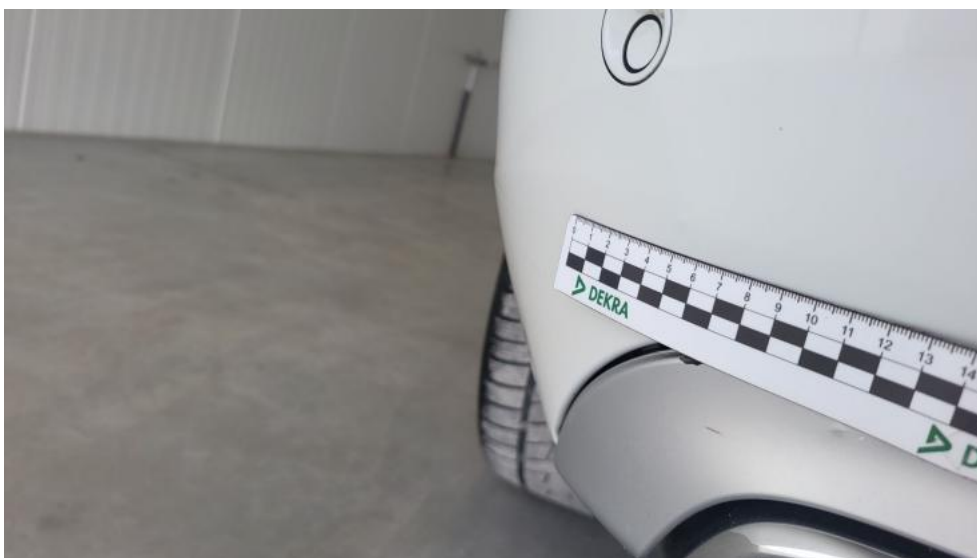
**Fot. 76.**

Zderzak tylny cz dolna - Wgniecenie/odkształcenie 1

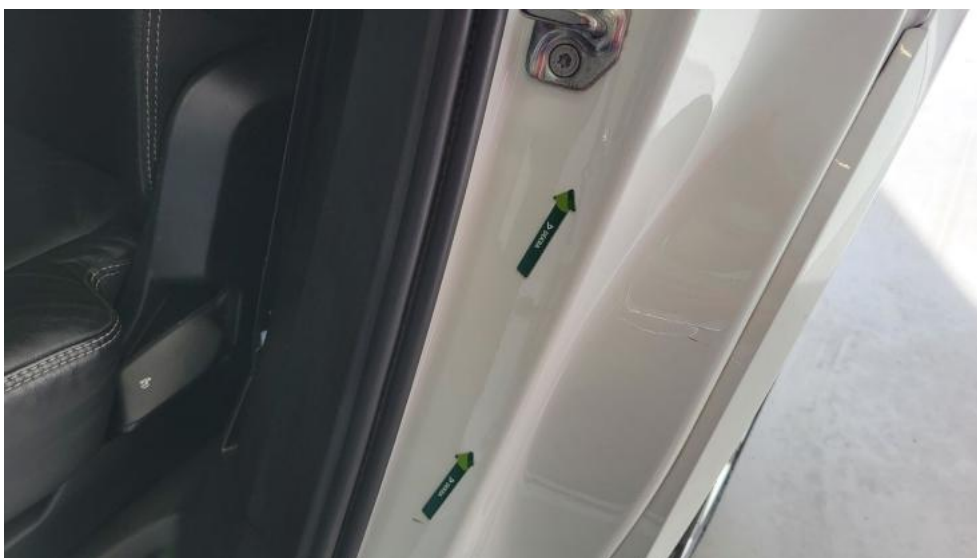
**Fot. 78.**

Ścianka tylna L / Ścianka boczna L - Wgniecenie/odkształcenie 1

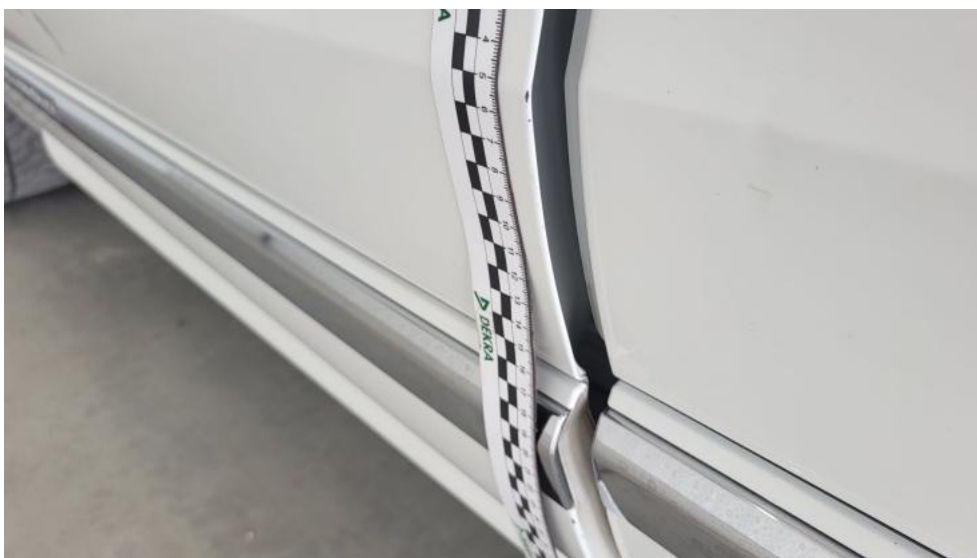
**Fot. 80.**

Drzwi przed L - Rysa/odprysk 1

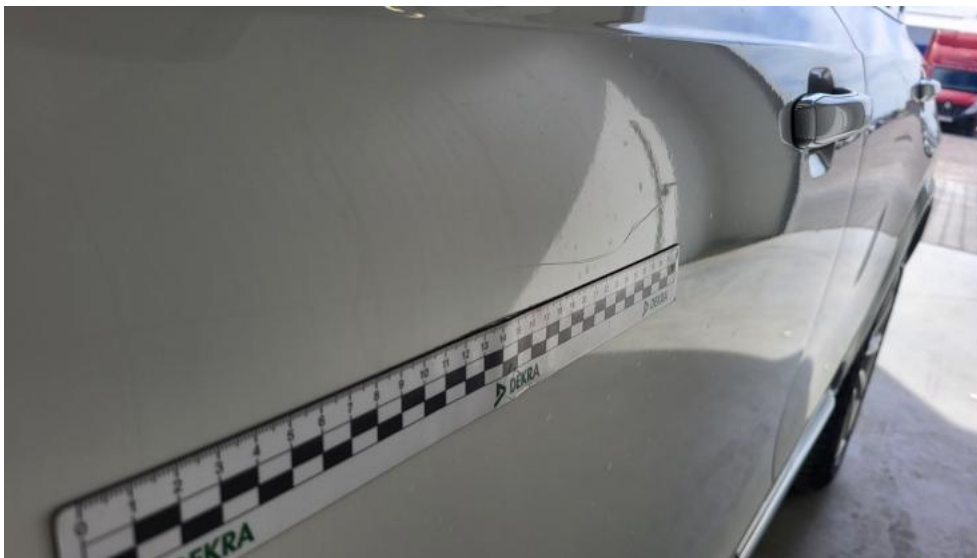
**Fot. 81.**

Drzwi przed L - Rysa/odprysk 2

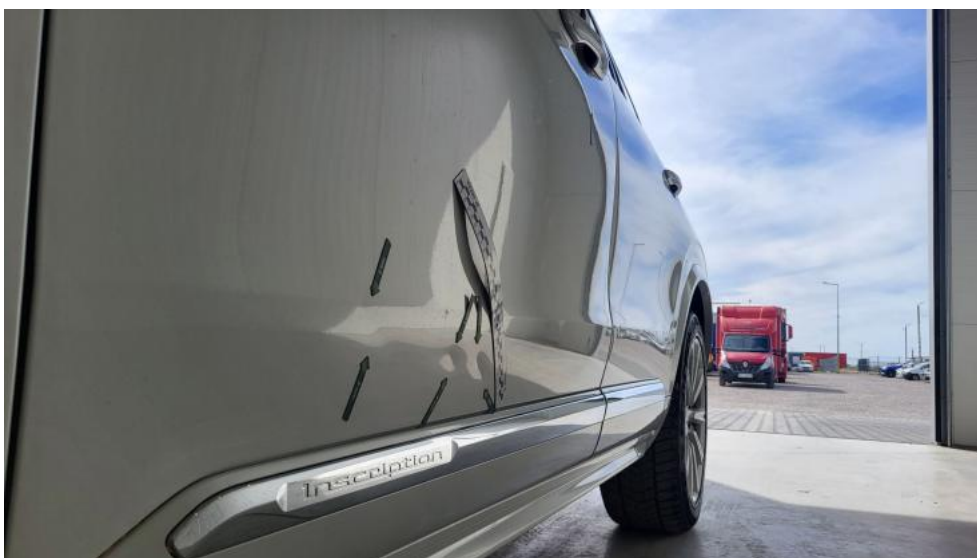
**Fot. 82.**

Drzwi przed L - Wgniecenie/odkształcenie 1

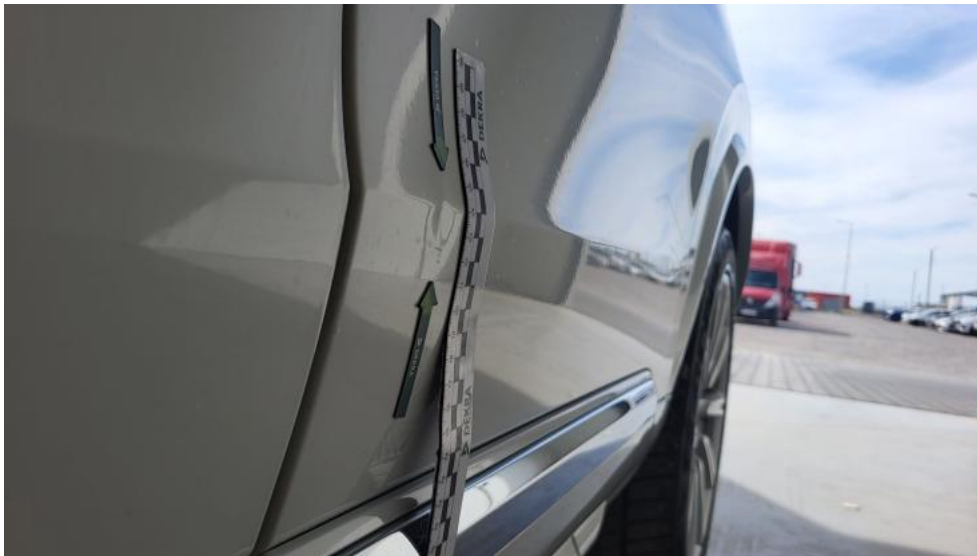
**Fot. 83.**

Drzwi tylne L - Wgniecenie/odkształcenie 1

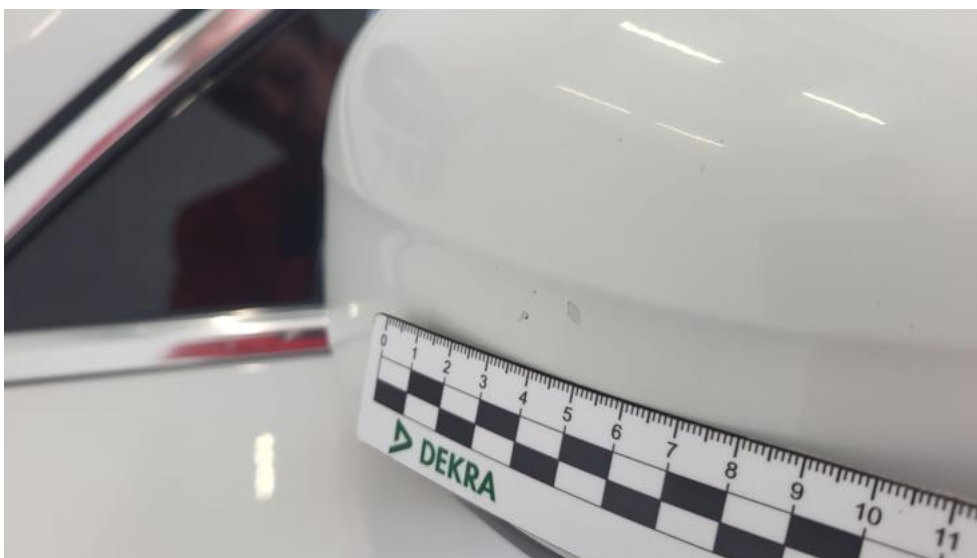
**Fot. 84.**

Lusterko zew L - Rysa/odprysk 1

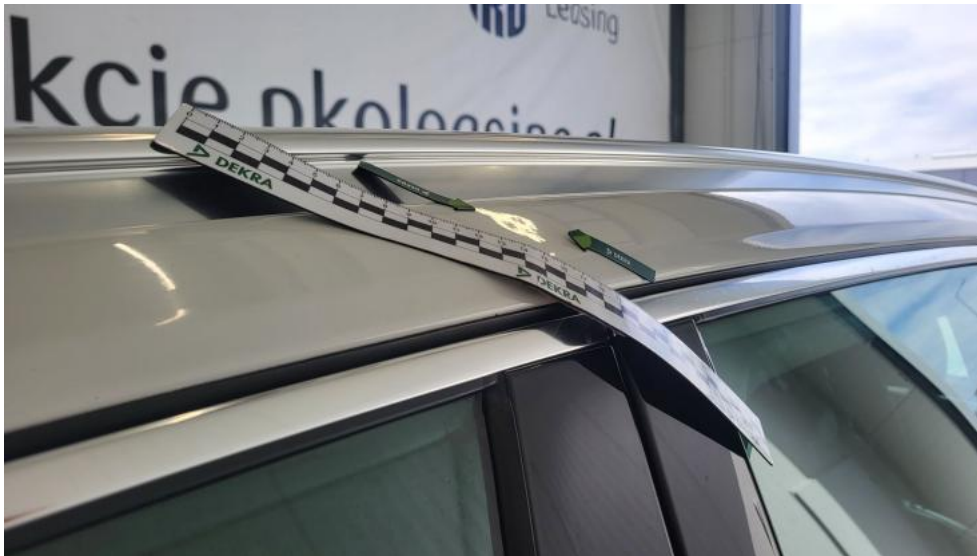
**Fot. 87.**

Słupek przedni L - Wgniecenie/odkształcenie 1

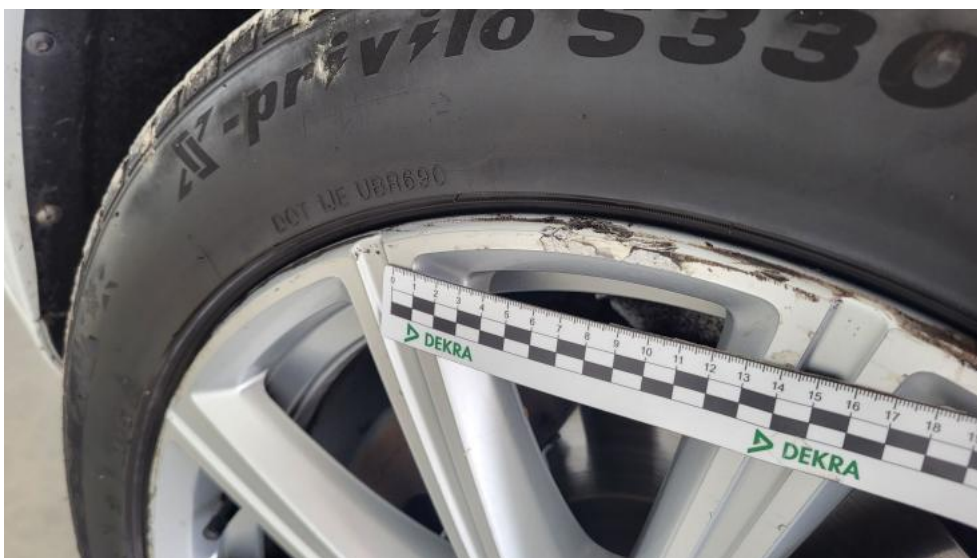
**Fot. 88.**

Felga Aluminiowa przednia L - Rysa/odprysk 1

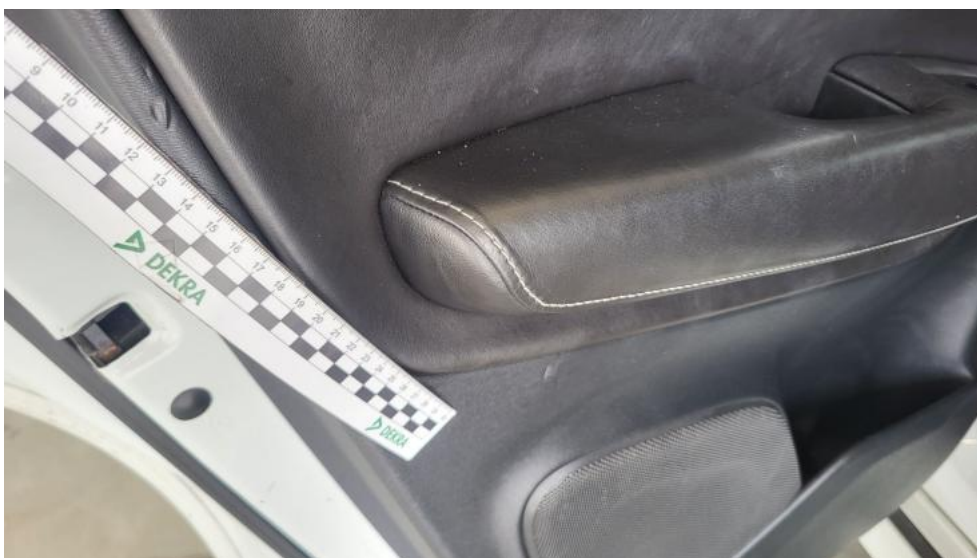
**Fot. 92.**

Tapicerka drzwi przednich L - Wgniecenie/odkształcenie 1

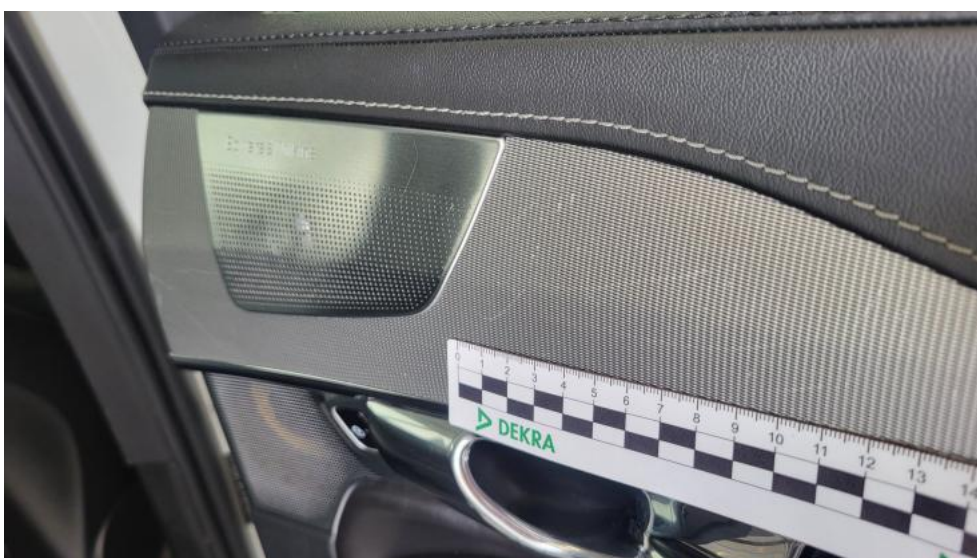
**Fot. 94.**

Tapicerka drzwi tylnych P - Rysa/odprysk 1
