DEKRA's commission No. : PKOL(W)/LODZ/96219/26/10/14  
commission/ damage No. : 23/029902  
Date of commission: 14-10-2026

**DEKRA Poland - Headquarters**  
02-673 Warszawa, ul. Konstruktorska 12A

PKO Leasing SA  
Świętokrzyska 36  
00-116 Warszawa

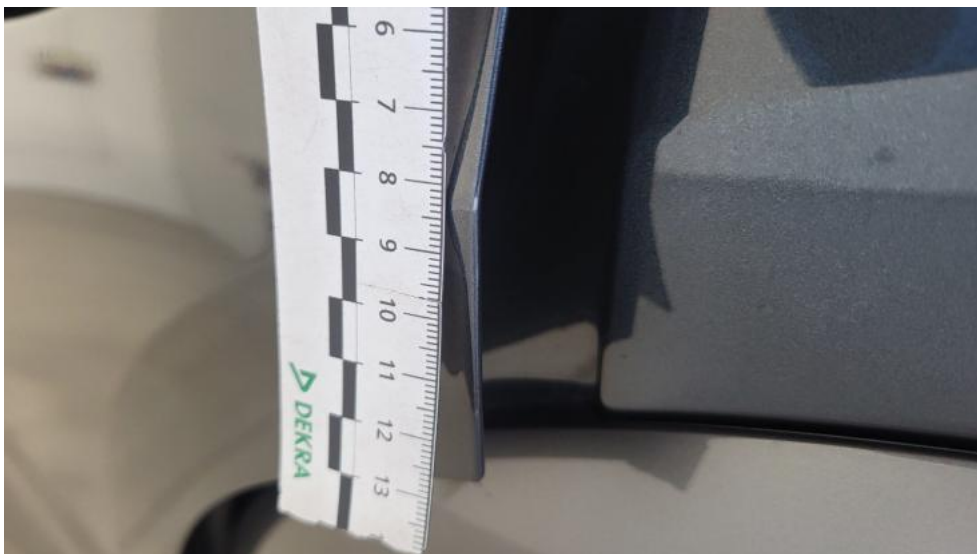
**Photo 75.**

Drzwi tylne L - Rysa/odprysk 1
