DEKRA's commission No. : PKOL(W)/LODZ/84978/24/11/04
 commission/ damage No. : 23/027430
 Date of commission: 04-11-2024

Vehicle data

Group of objects (Eurotax)	cars
EC code (Eurotax)	0114976
Manufacturer	MERCEDES-BENZ
Model	C Klasa [W 205] 13-18
Type / version	C 350 e
Body type	sedan
Number of doors / seats	4/5
Curb weight [kg]	1785
Gross vehicle weight [kg]	2305
Wheelbase 1/2	2840
Engine type	spark ignition
Pollution reduction system	three-way catalytic converter
Engine capacity [ccm]	1991
Engine Power [hp/kW]	211/155
Gearbox	automatic
Registration /record No.	DW3SY99
VIN / serial number	WDD2050471R300754
Date of first registration	23-06-2017
Date of next. tech. test	29-06-2024
Year of manufacture	2017 (year has been verified with the manufacturer's base)
Readout [km]	101 475 (read)
Body color / type of coating	blue/double-layered, metallized

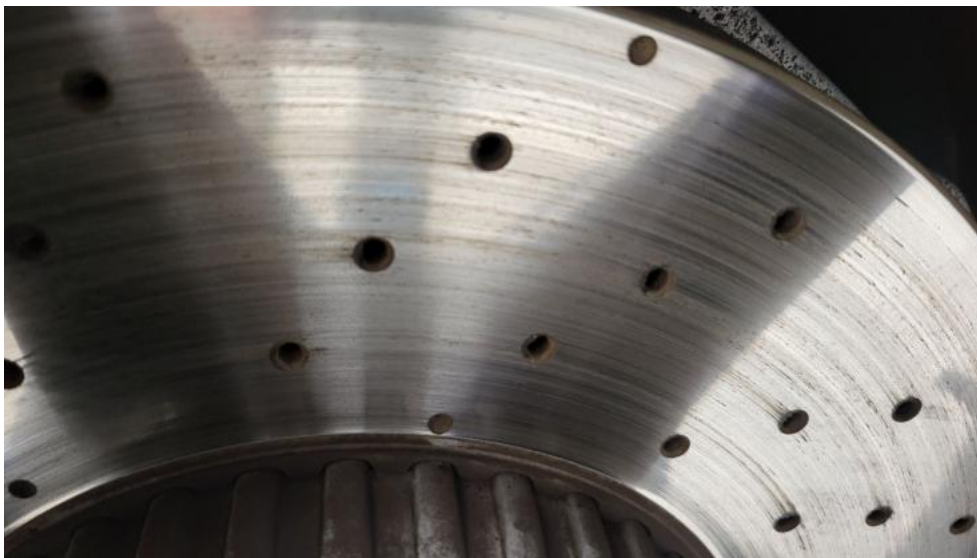
Photo 15.

Tarcza hamulcowa przednia prawa

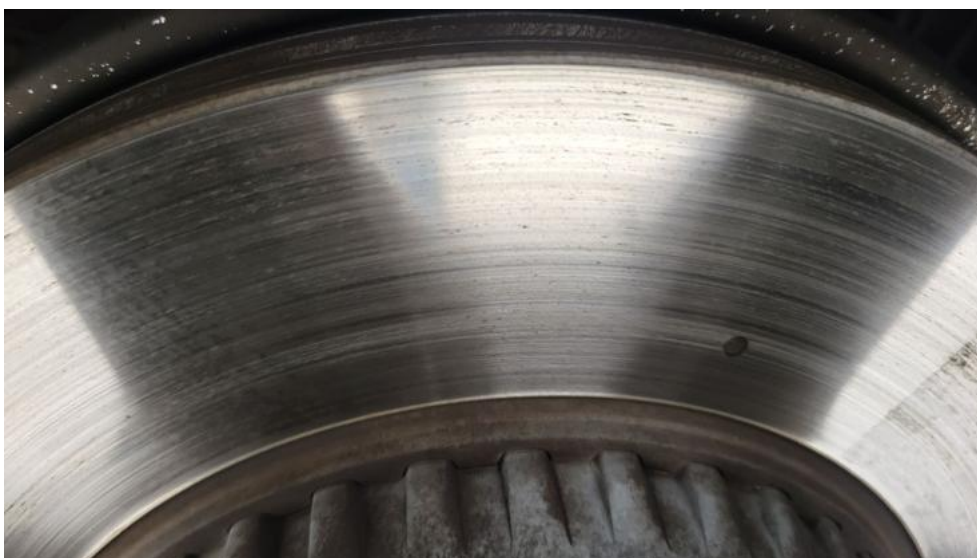
Photo 16.

Tarcza hamulcowa tylna prawa
