Nr zlecenia DEKRA: PKOL(W)/LODZ/87088/24/11/12
Nr zlecenia/szkody: 18/042521
Data zlecenia: 12-11-2024

Dane pojazdu

Grupa obiektów (Eurotax)	samochody terenowe
Kod EC (Eurotax)	0119464
Producent	MERCEDES-BENZ
Model	G Klasa [463] 15-18
Typ/wersja	G 500 4x4(2)
Rodzaj nadwozia	KOM
Liczba drzwi/liczba miejsc	5/5
Masa własna [kg]	2898
Dopuszczalna masa całkowita [kg]	3490
Rozstaw osi 1/2	2850
Rodzaj silnika	z zapłonem iskrowym
Układ oczyszczana spalin	katalizator trójdrożny
Pojemność silnika [ccm]	3982
Moc silnika [KM/kW]	422/310
Skrzynia biegów	automatyczna .-biegowa
Nr rejestracyjny	ZSW22822
VIN	WDB4632341X259962
Data 1. rejestracji	04-10-2016
Data nast. bad. techn.	04-10-2021
Rok produkcji	2016 (rok produkcji został zweryfikowany z zewnętrzną bazą danych)
Stan licznika [km]	23 968 (odczytany)
Kolor nadwozia/rodzaj powłoki	czarny/2-warstwowy metalizowany

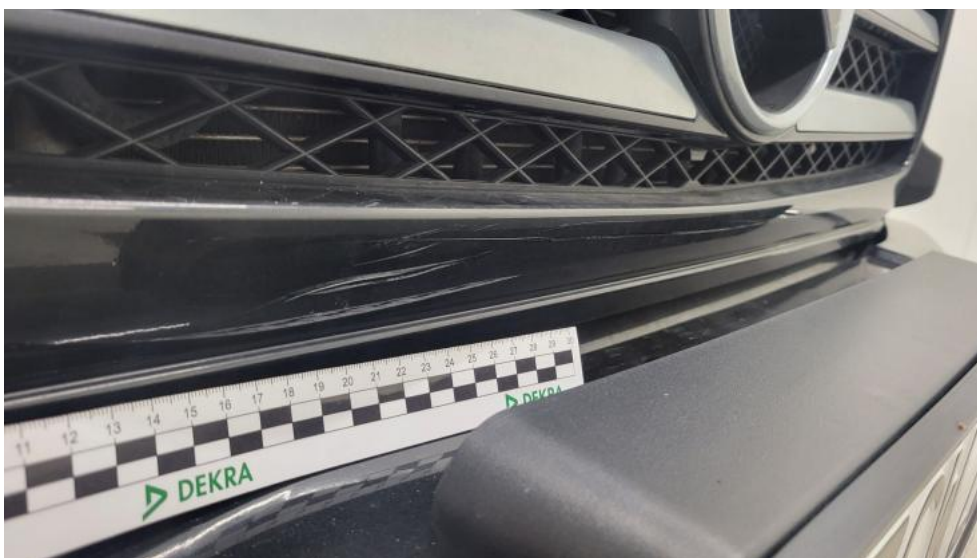
Fot. 64.
Atrapa przednia - Rysa/odprysk 1

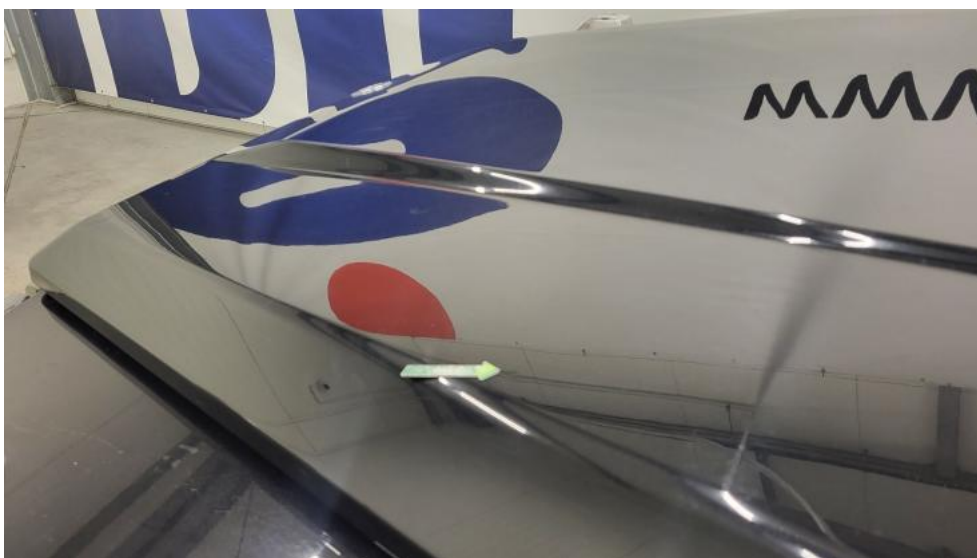
Fot. 66.

Pokrywa komory silnika - Wgniecenie/odkształcenie 1

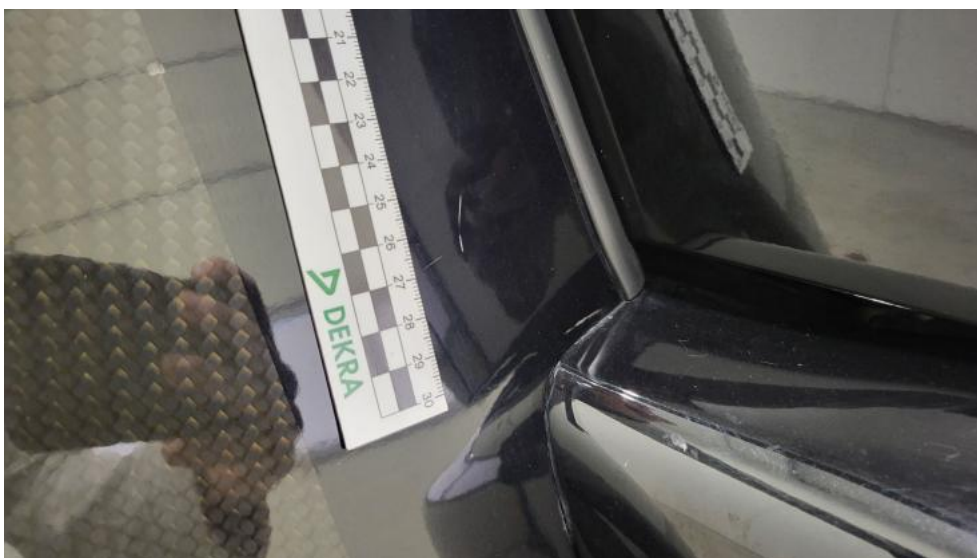
Fot. 78.

Nadkole tylne L - Rysa/odprysk 1

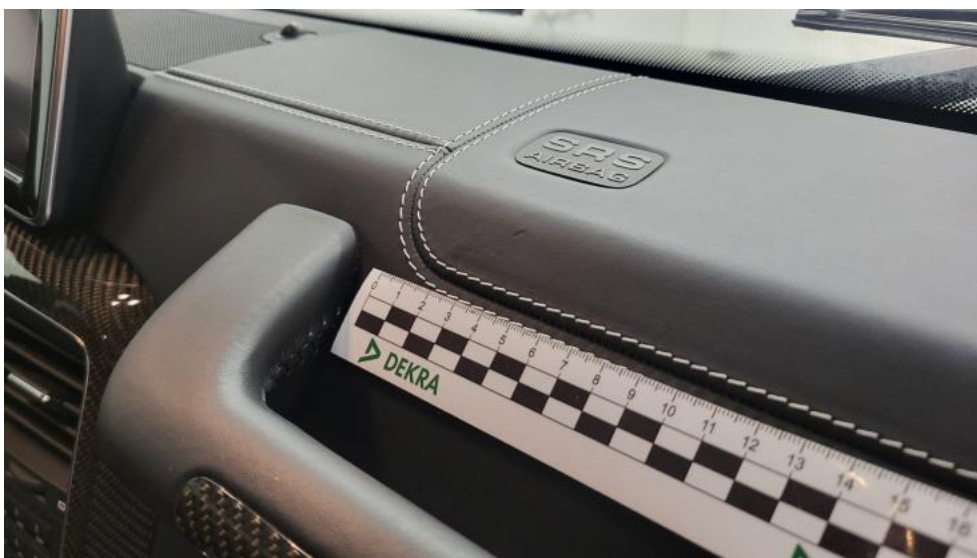
Fot. 82.
Deska rozdzielcza - Wgniecenie/odkształcenie 1

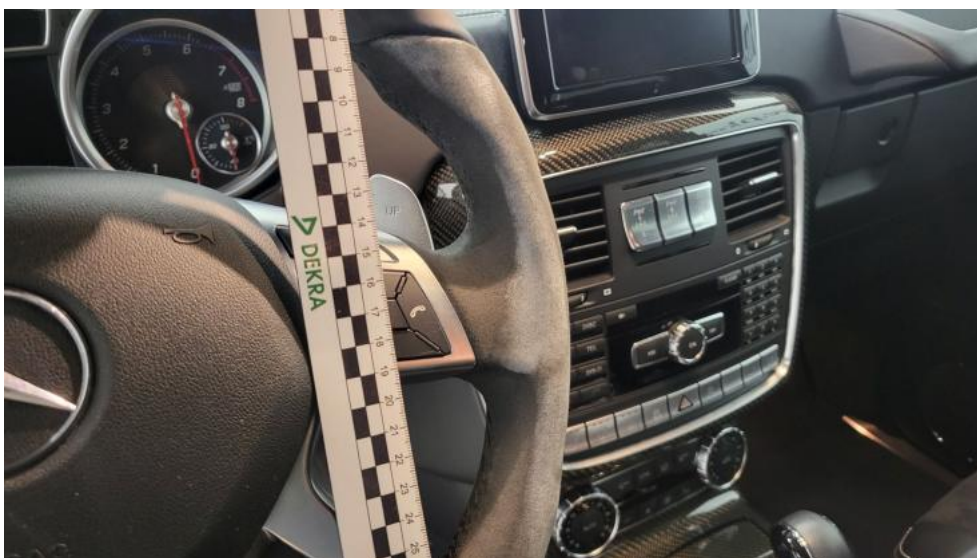
Fot. 84.
Koło kierownicy - Inne 2

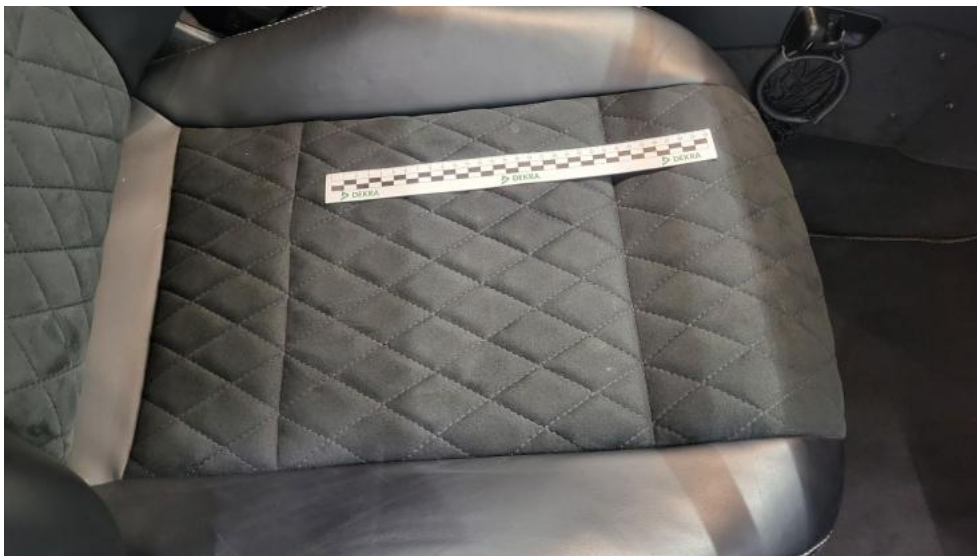
Fot. 85.
Fotel prz. praw. - Inne 1

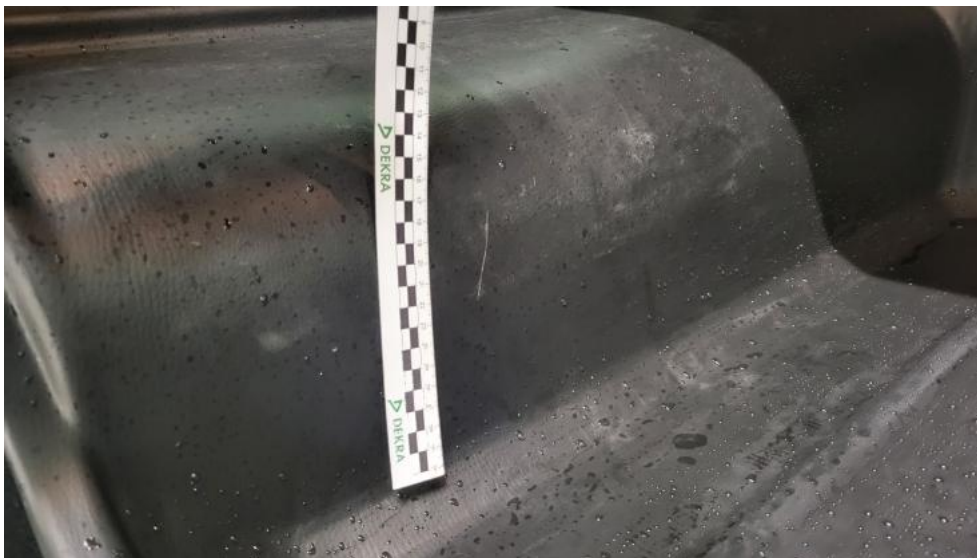
Fot. 95.
Wykładzina przestrzeni bagażowej - Rysa/odprysk 1
