DEKRA's commission No. : PKOL(W)/LODZ/97761/24/12/17
 commission/ damage No. : 23/003238
 Date of commission: 17-12-2024

Vehicle data

PHOTOGRAPHIC DOCUMENTATION

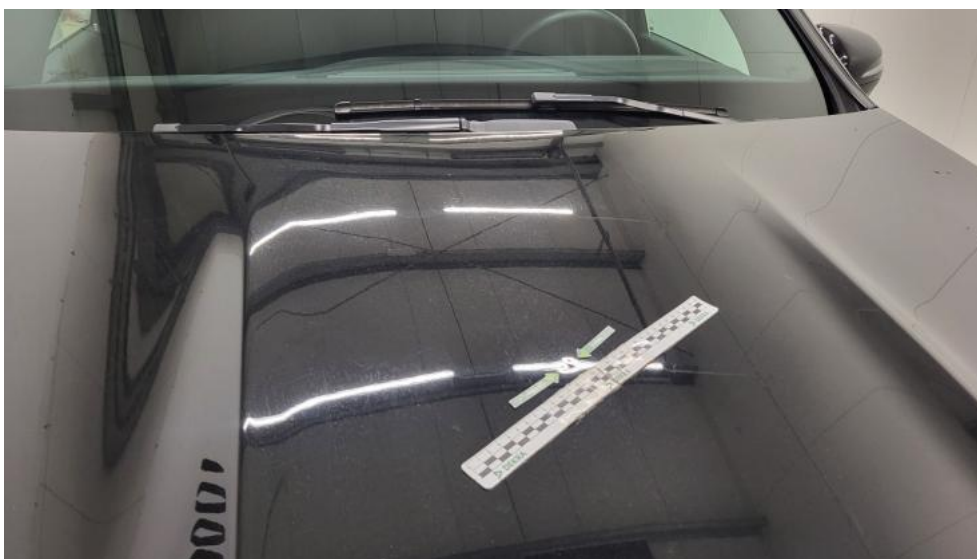
Photo 47.
Pokrywa komory silnika - zdjęcie poglądowe 1

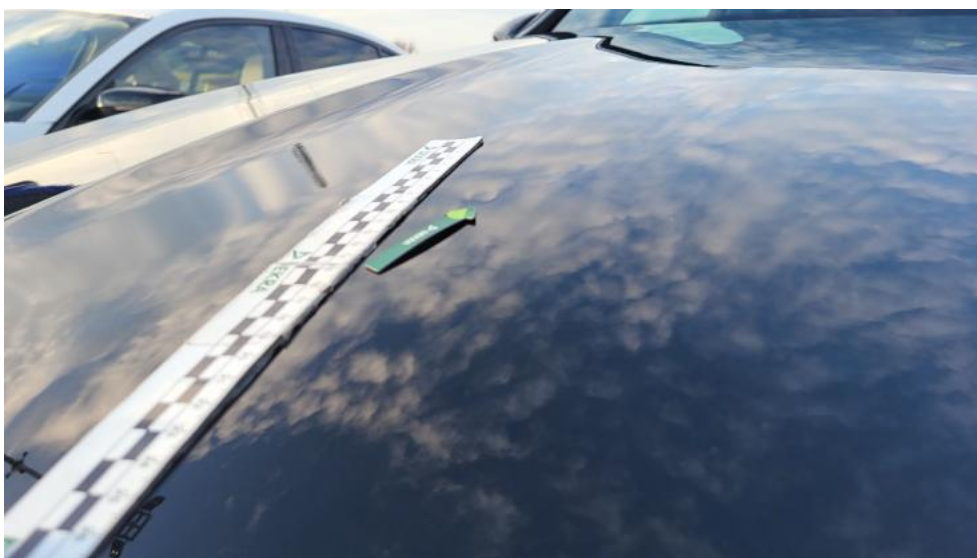
Photo 48.
Pokrywa komory silnika - zdjęcie poglądowe 2

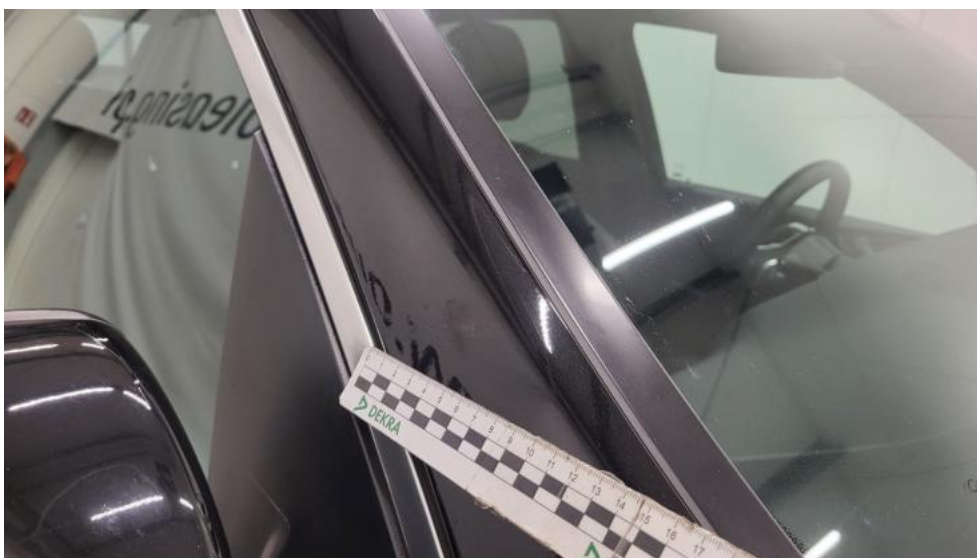
Photo 58.
Słupek przedni P - zdjęcie poglądowe 1

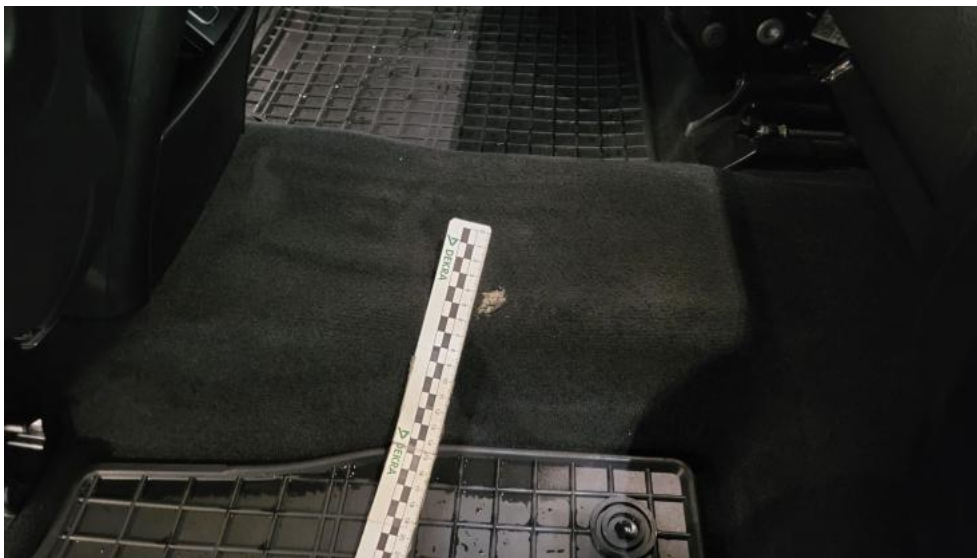
Photo 75.

Wykładzina podłogi - zdjęcie poglądowe 1
