DEKRA' s commission No. : PKOL(W)/LODZ/92584/24/12/02
commission/ damage No. : 22/032318
Date of commission: 02-12-2024

Vehicle data

Measurement of thickness of the vehicle lacquer coating

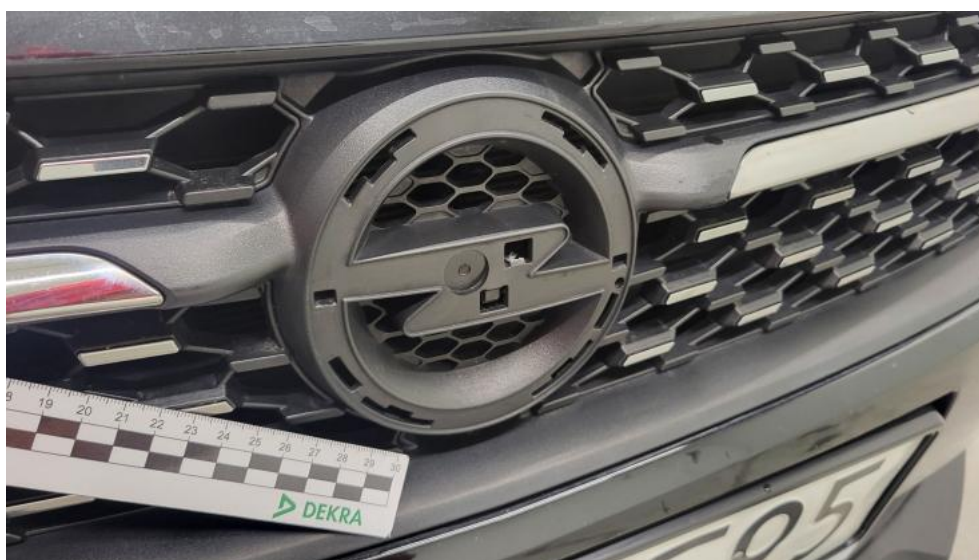
Photo 40.
Emblemat - Inne 1

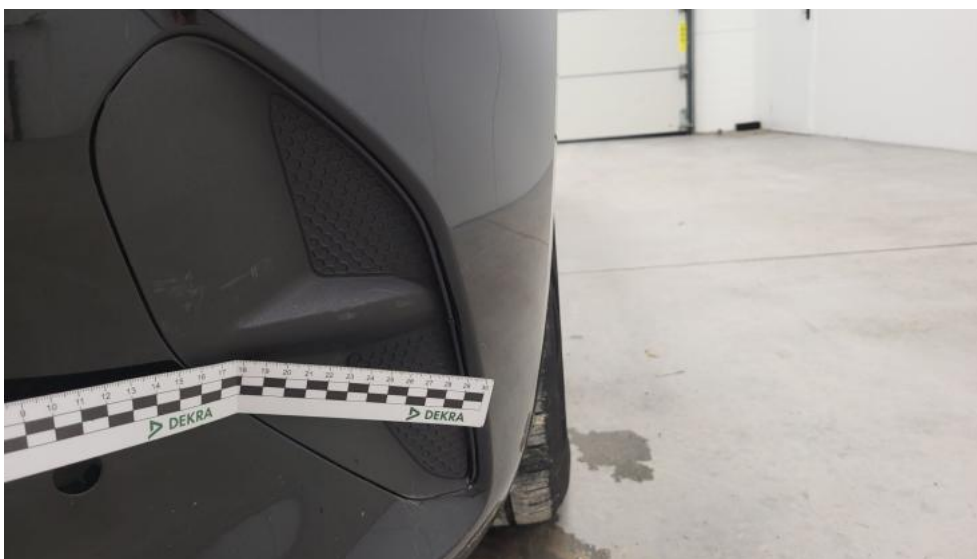
Photo 41.

Krata zderzaka prz. - zdjęcie poglądowe 1

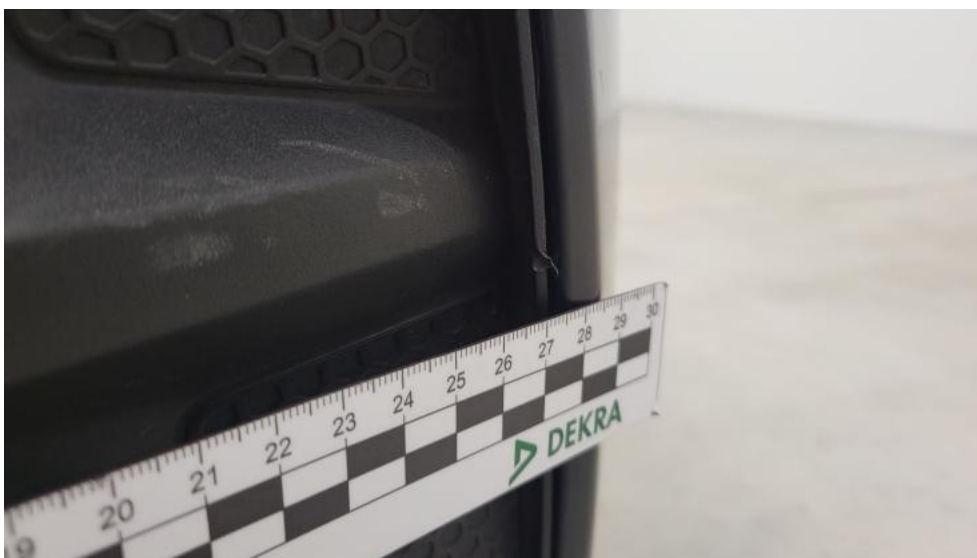
Photo 42.

Krata zderzaka prz. - Rysa/odprysk 1

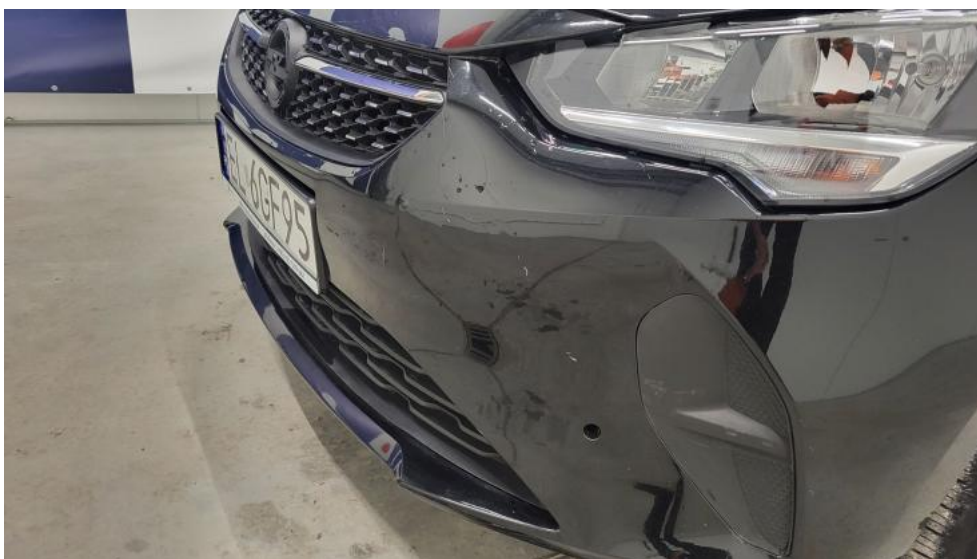
Photo 43.

Zderzak - zdjęcie poglądowe 1

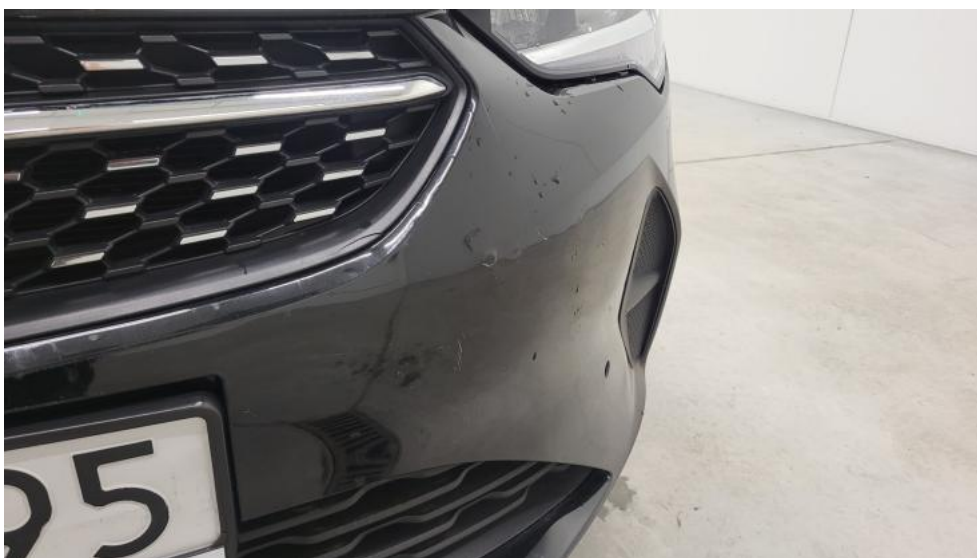
Photo 44.

Zderzak - zdjęcie poglądowe 2

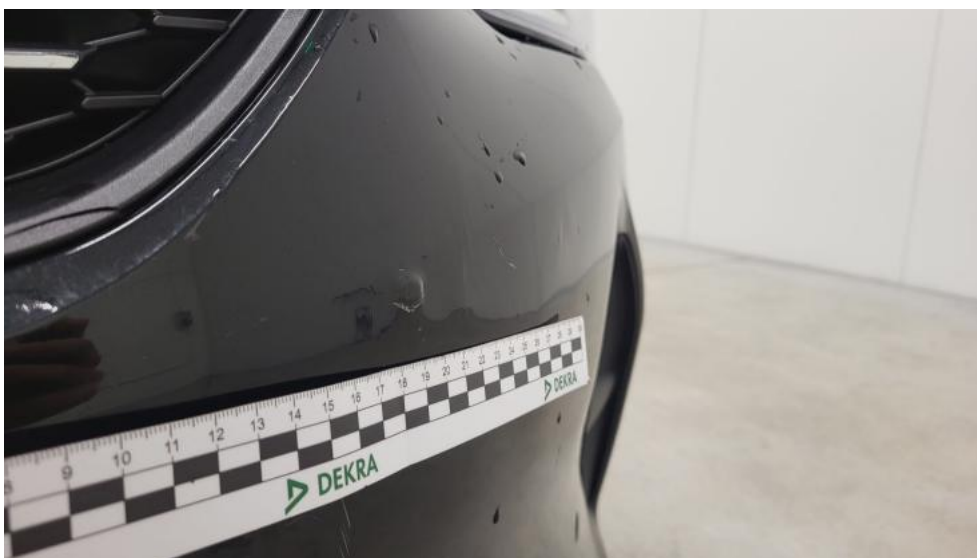
Photo 48.
Zderzak - Wgniecenie/odkształcenie 1

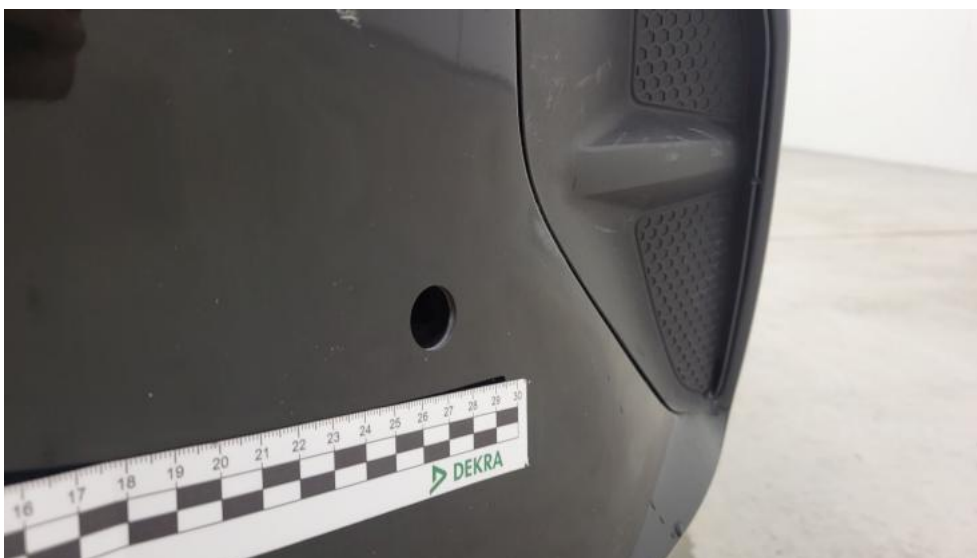
Photo 52.
Zderzak - Inne 2

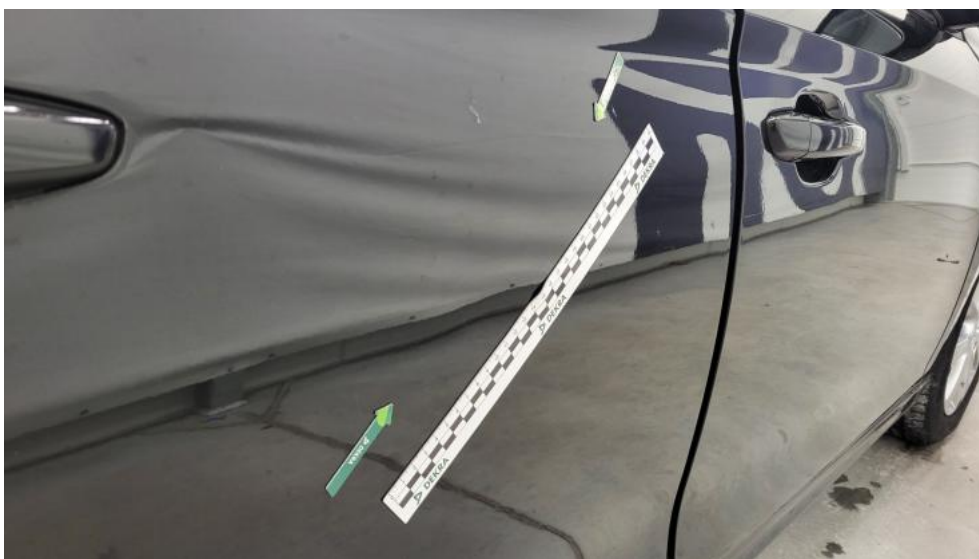
Photo 57.
Drzwi tylne P - zdjęcie pogładowe 1

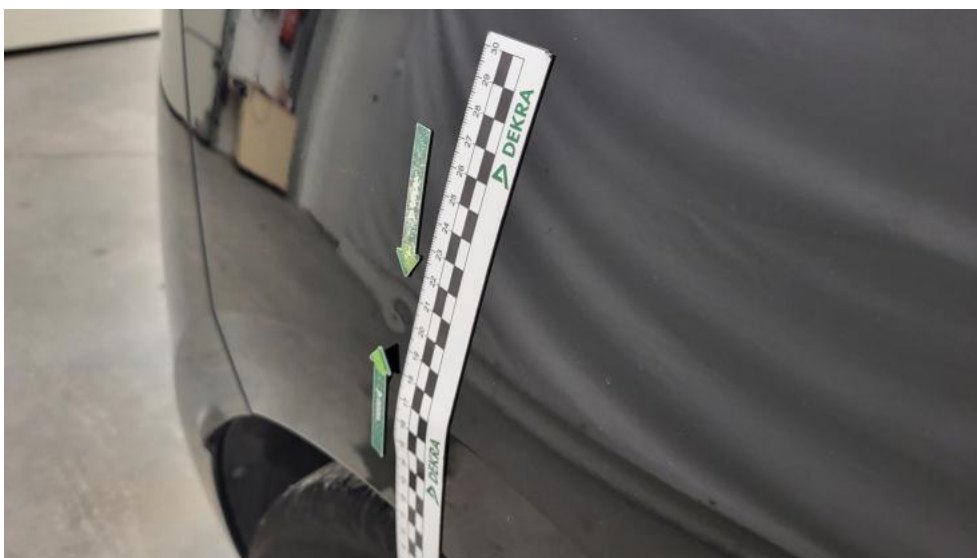
Photo 62.
Błotnik tylny P / Ściana boczna P - Wgniecenie/odkształcenie 1

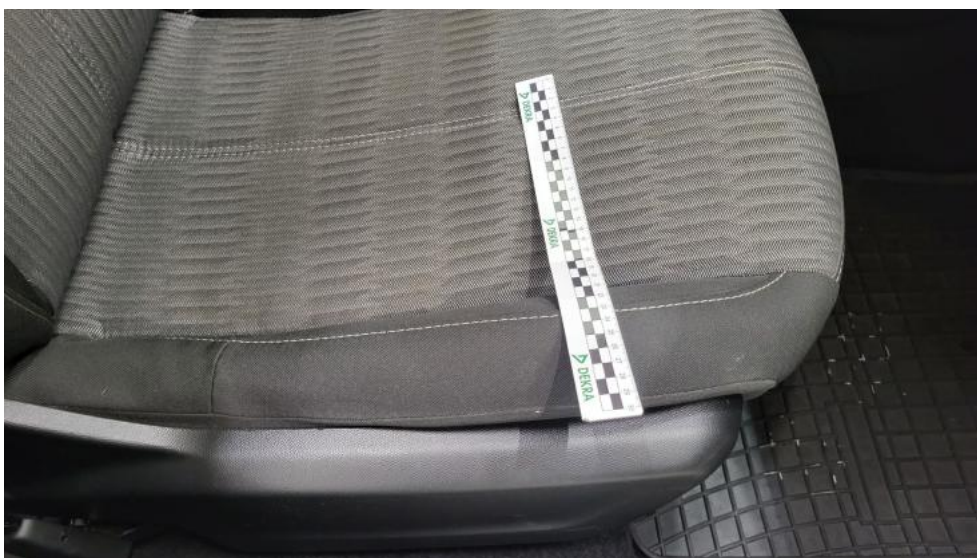
Photo 92.
Fotel prz. praw. - Inne 1

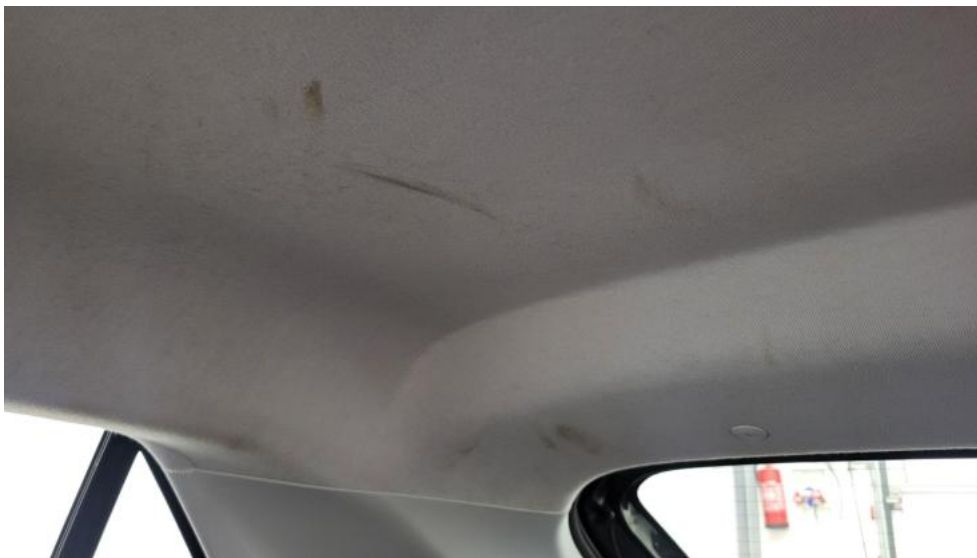
Photo 101.
Podsufitka() - Inne 3

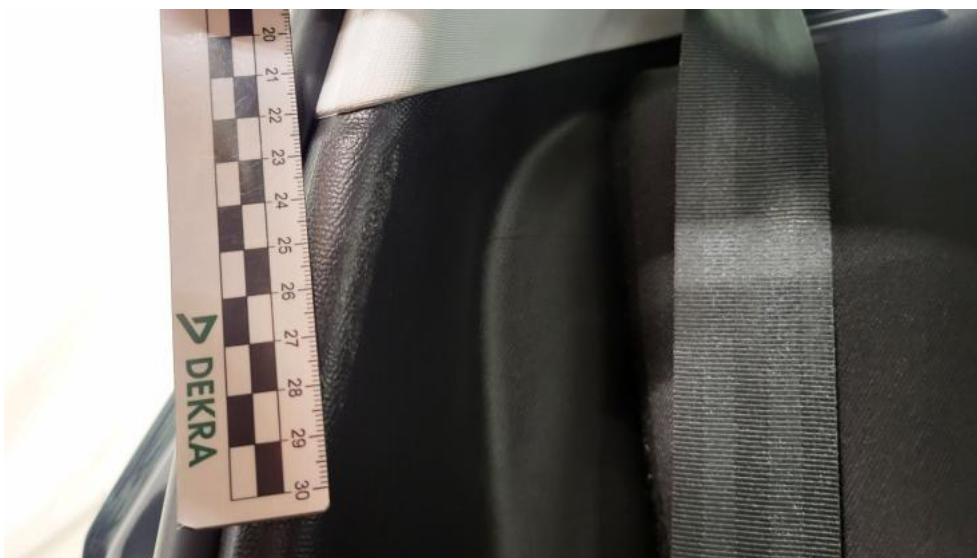
Photo 104.

Wykładzina(y) słupka tylnego P - Rysa/odprysk 2
