DEKRA's commission No. : PKOL(W)/LODZ/42271/25/06/11  
commission/ damage No. : 23/000282  
Date of commission: 11-06-2025

| Manufacturer | KIA |
| Type / version | Sportage 1.6 T-GDI HEV Business Line 4WD aut |
| Registration /record No. | GD9G259 |

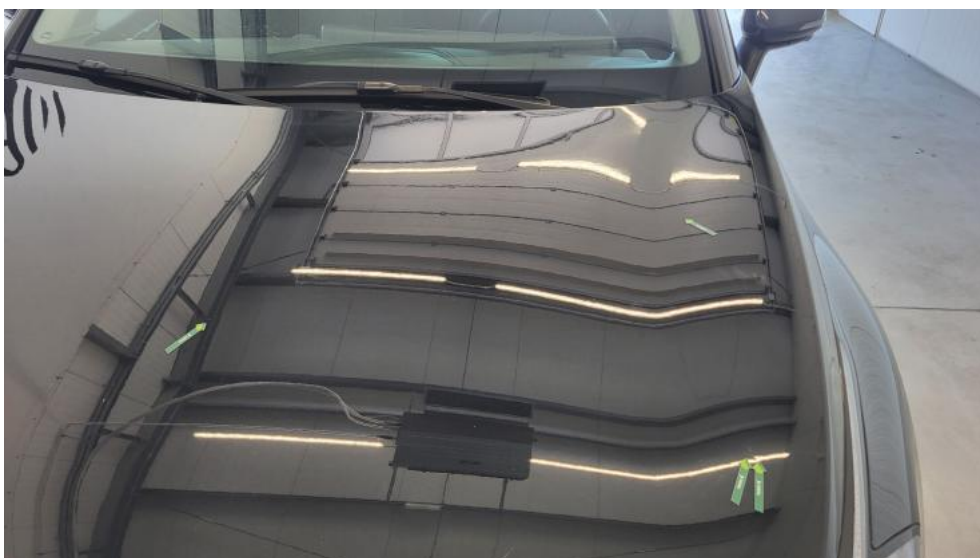
**Photo 42.**

Pokrywa komory silnika - zdjęcie poglądowe 1

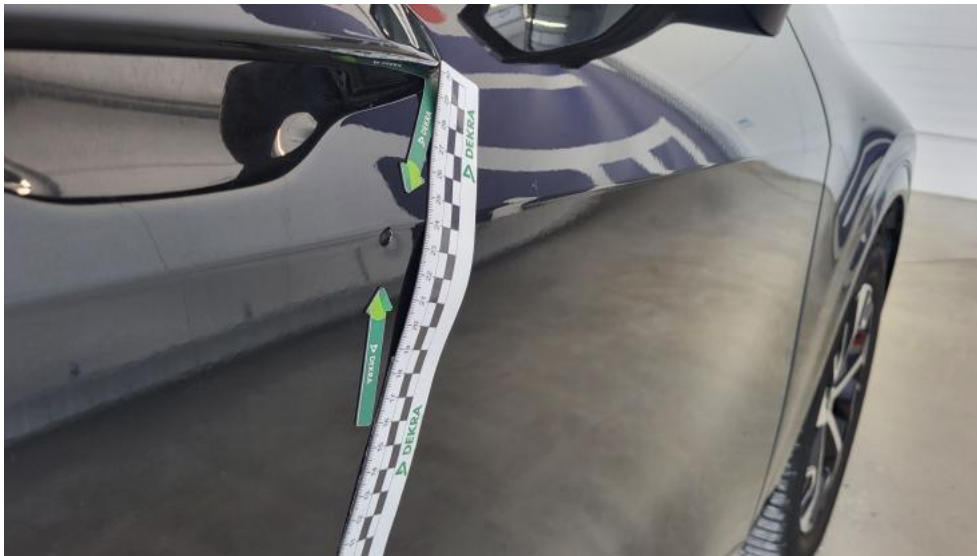
**Photo 45.**

Drzwi przednie P - Wgniecenie/odkształcenie 1

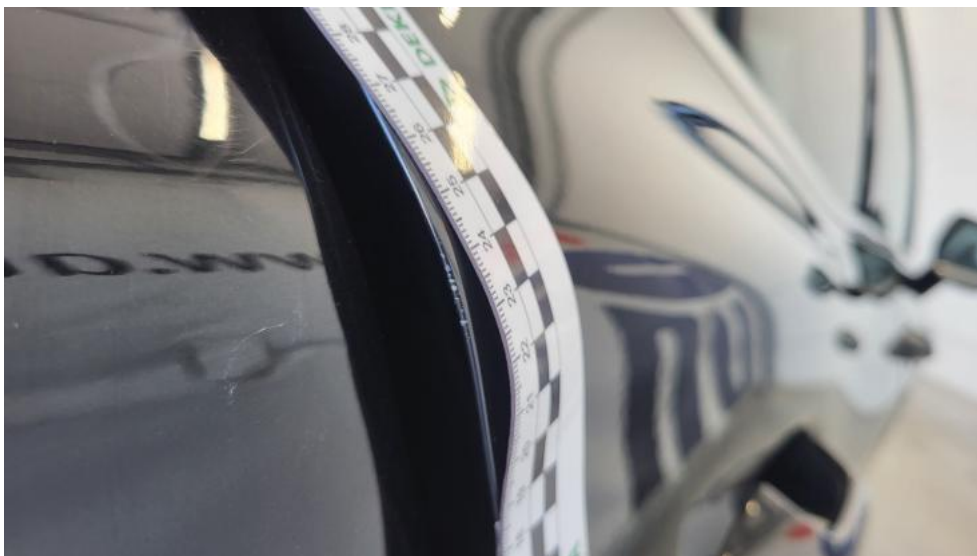
**Photo 46.**

Drzwi tylne P - Rysa/odprysk 1

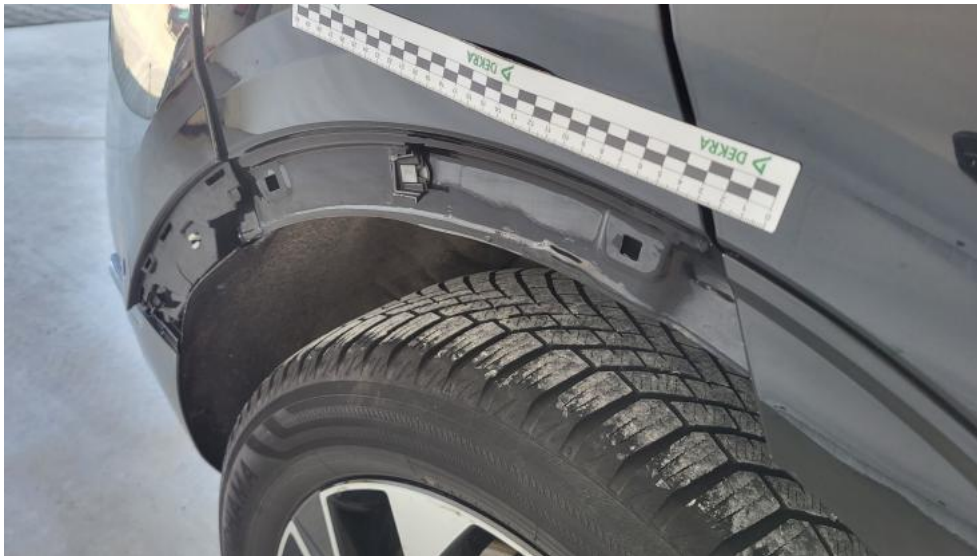
**Photo 51.**

Listwa krawędzi błotnika tyl P - Inne 1

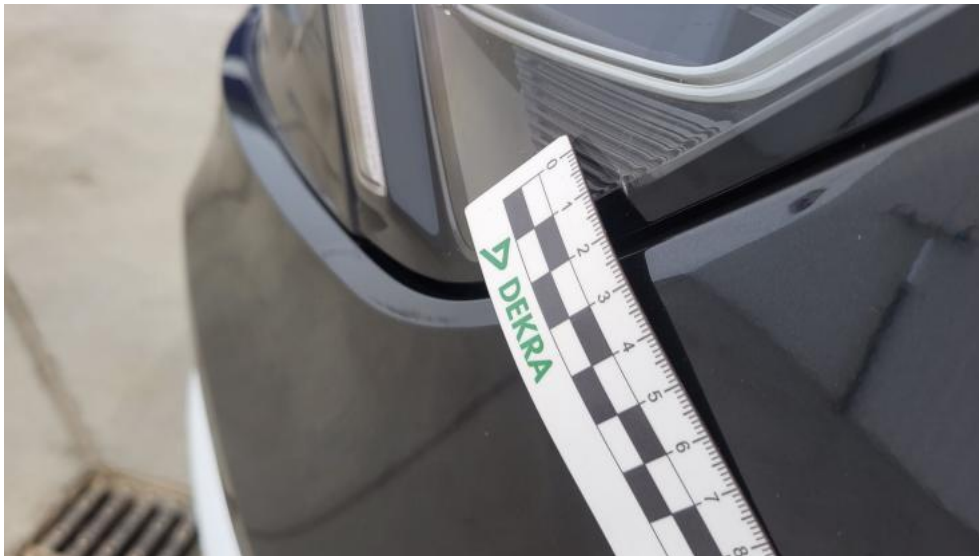
**Photo 67.**

Reflektor L - Rysa/odprysk 1

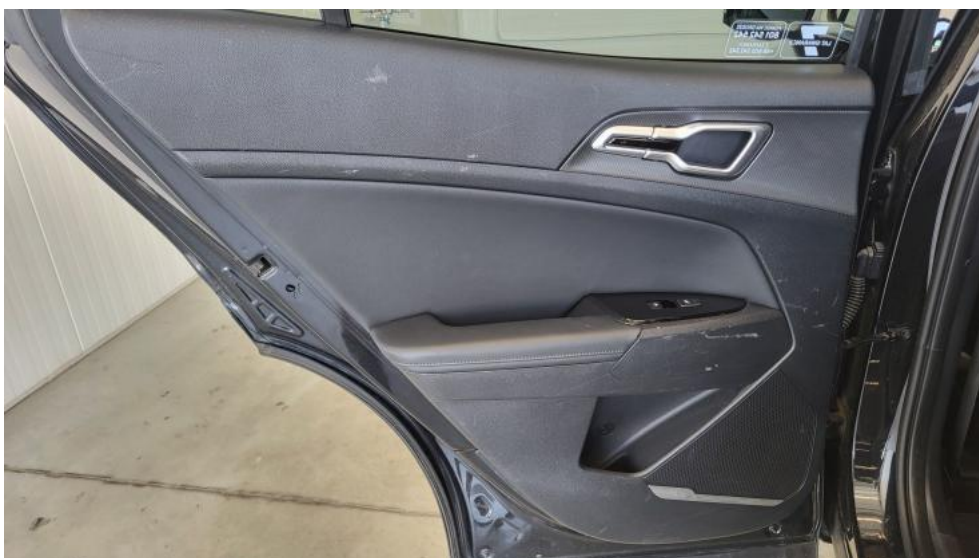
**Photo 74.**

Tapicerka drzwi tylnych L - zdjęcie poglądowe 1

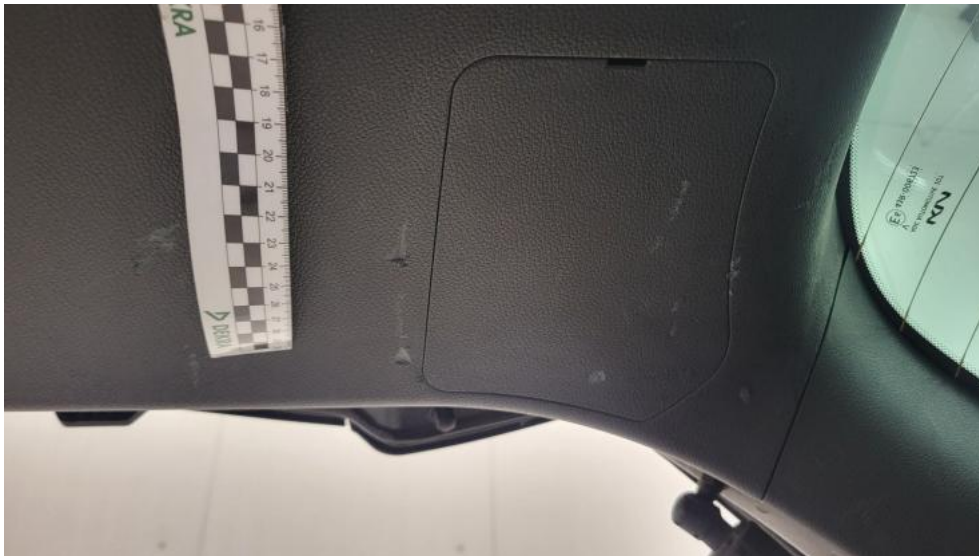
**Photo 81.**

Wykładzina pokrywy tylnej - Wgniecenie/odkształcenie 1
