Nr zlecenia DEKRA: PKOL(W)/LODZ/32881/25/05/07  
Nr zlecenia/szkody: 21/023151  
Data zlecenia: 07-05-2025

| Model | Corolla Sedan 18-22 |
| Typ/wersja | Corolla 1.8 Hybrid Comfort |
| VIN | NMTBZ3BE80R043554 |

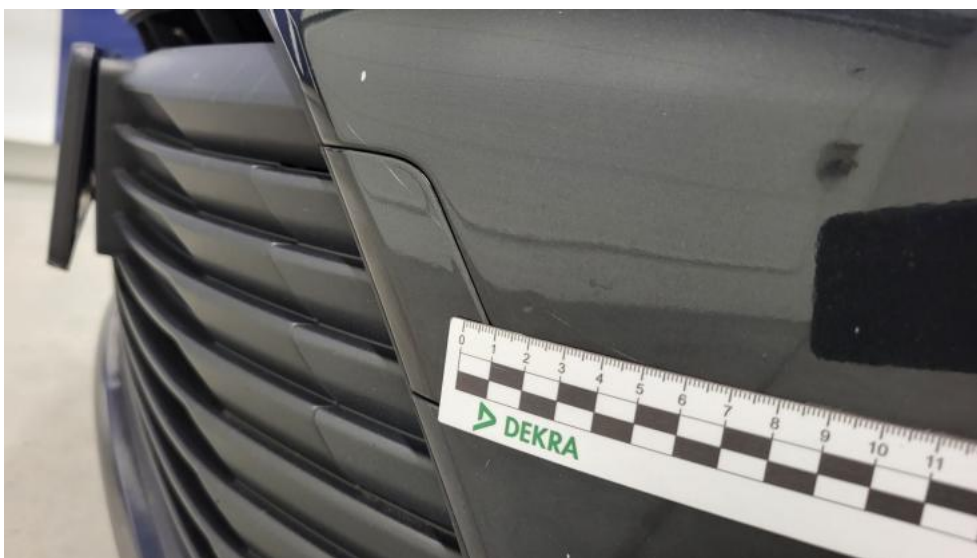
**Fot. 42.**

Zderzak - Wgniecenie/odkształcenie 2

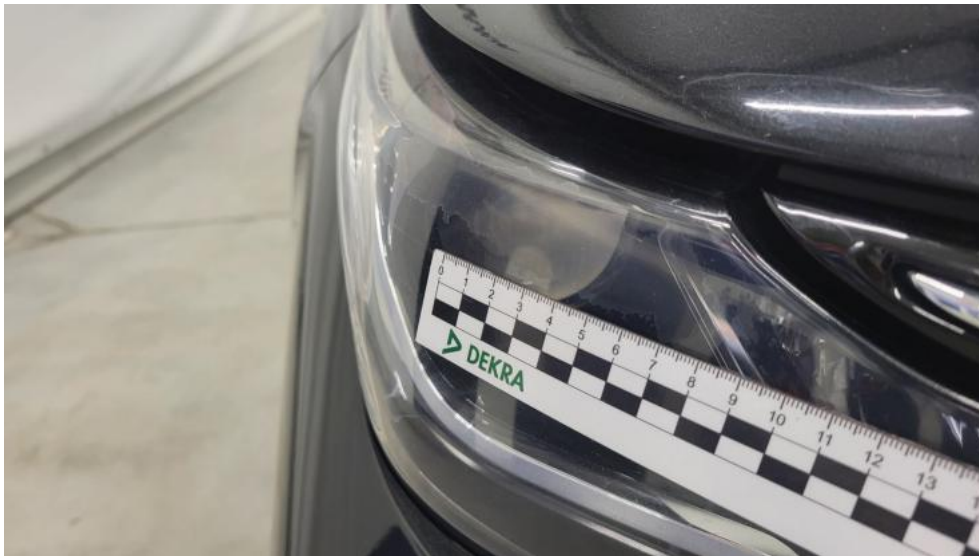
**Fot. 49.**  
Reflektor P - Inne 1

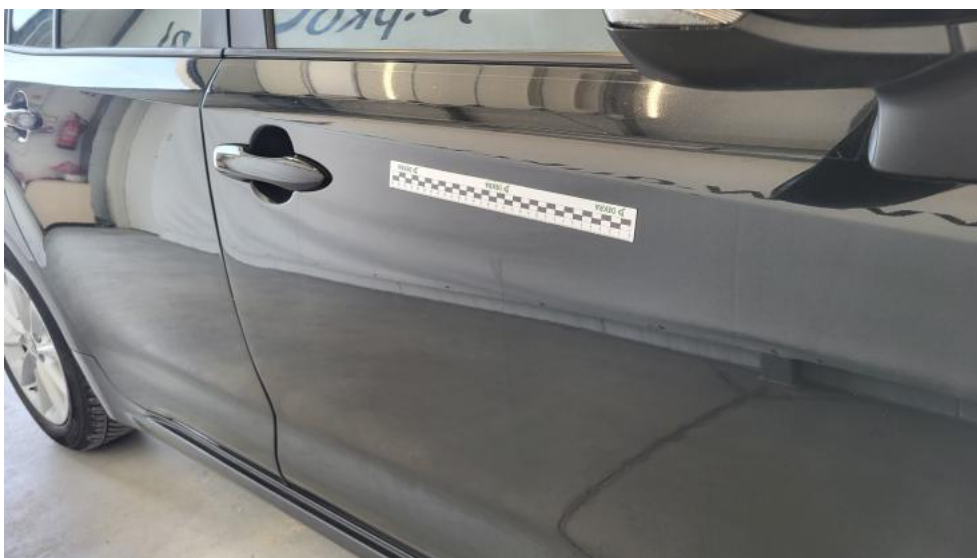
**Fot. 52.**

Drzwi przednie P - Inne 1

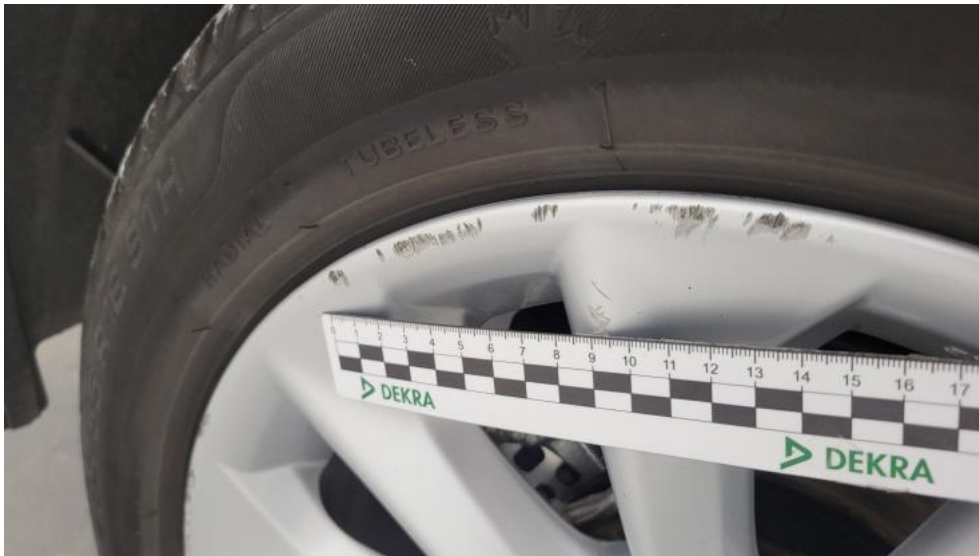
**Fot. 63.**

Felga aluminiowa tylna P - Rysa/odprysk 1

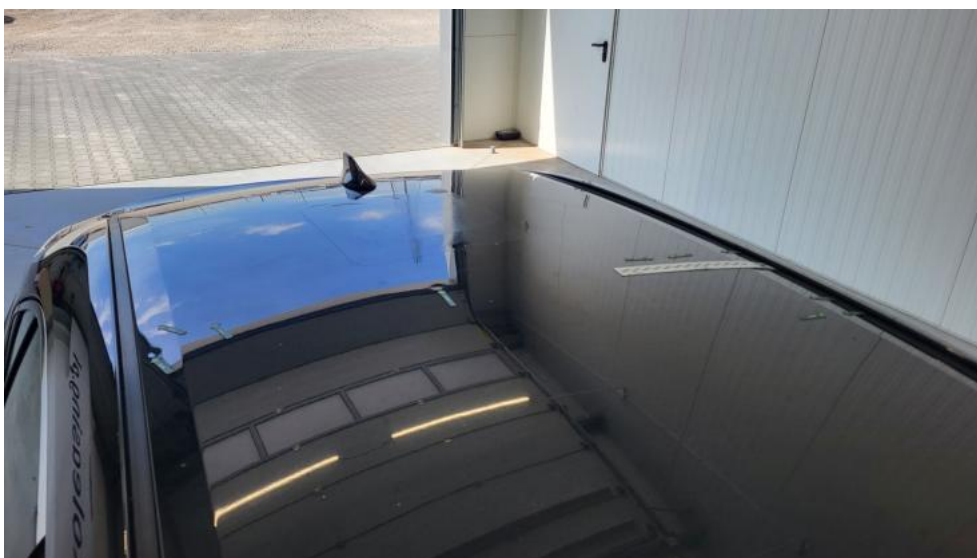
**Fot. 70.**

Dach - Wgniecenie/odkształcenie 1

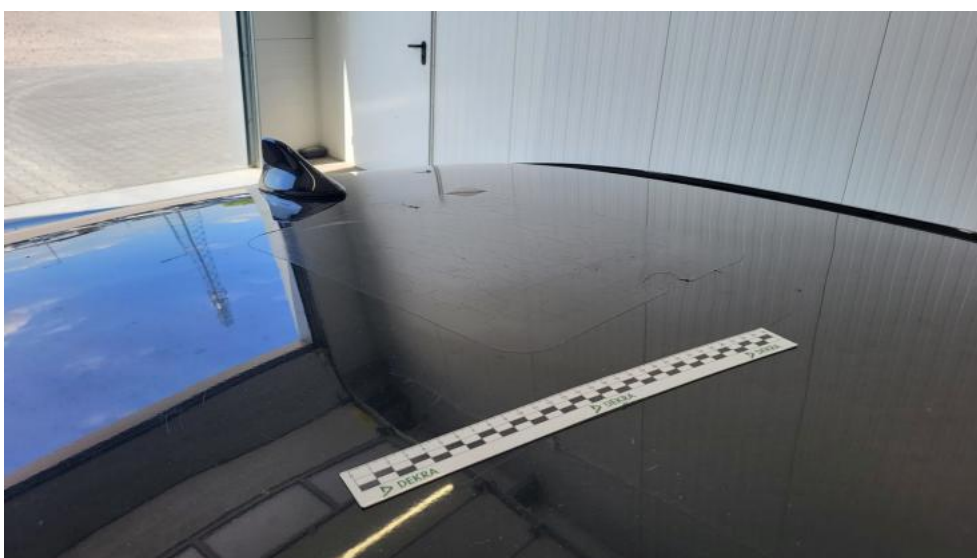
**Fot. 72.**

Dach - Inne 1

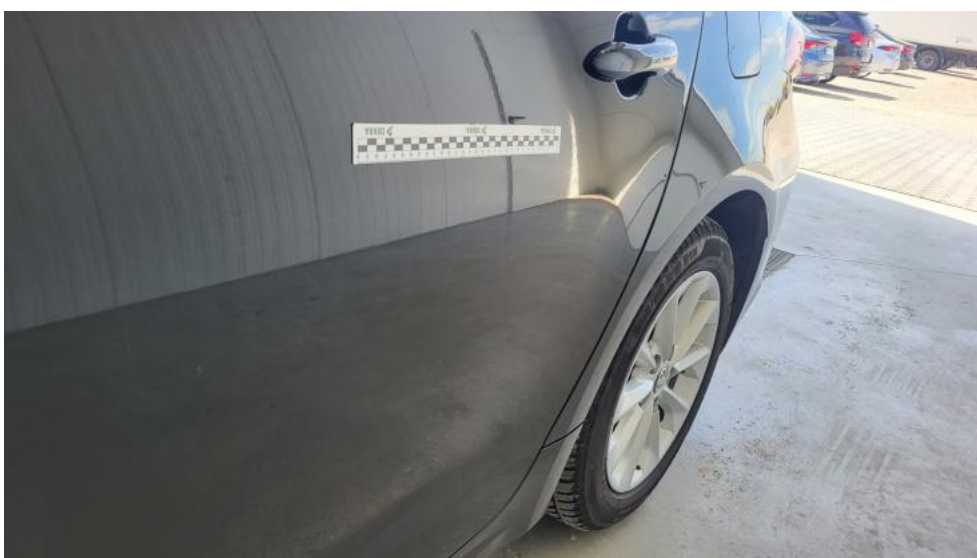
**Fot. 82.**

Drzwi tylne L - Inne 1

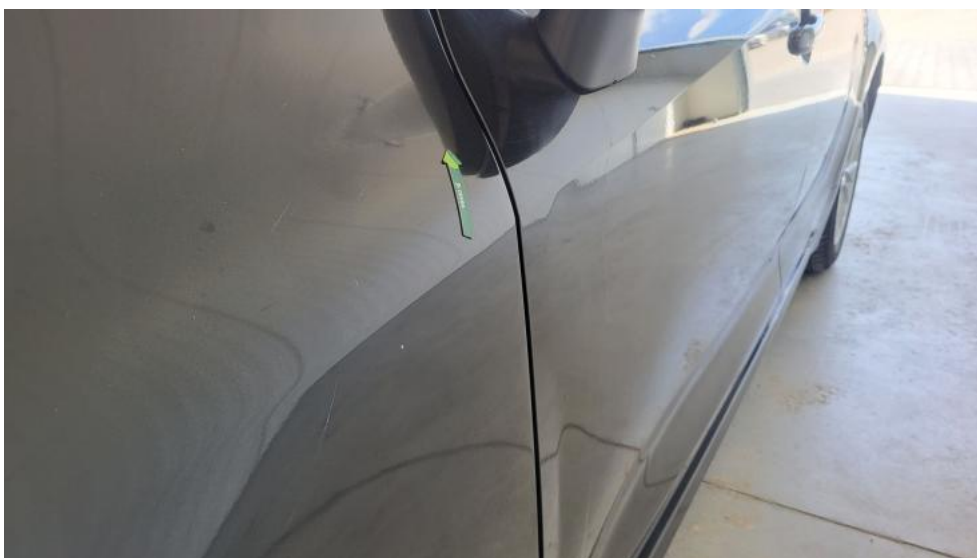
**Fot. 90.**

Błotnik przedni L - Wgniecenie/odkształcenie 1

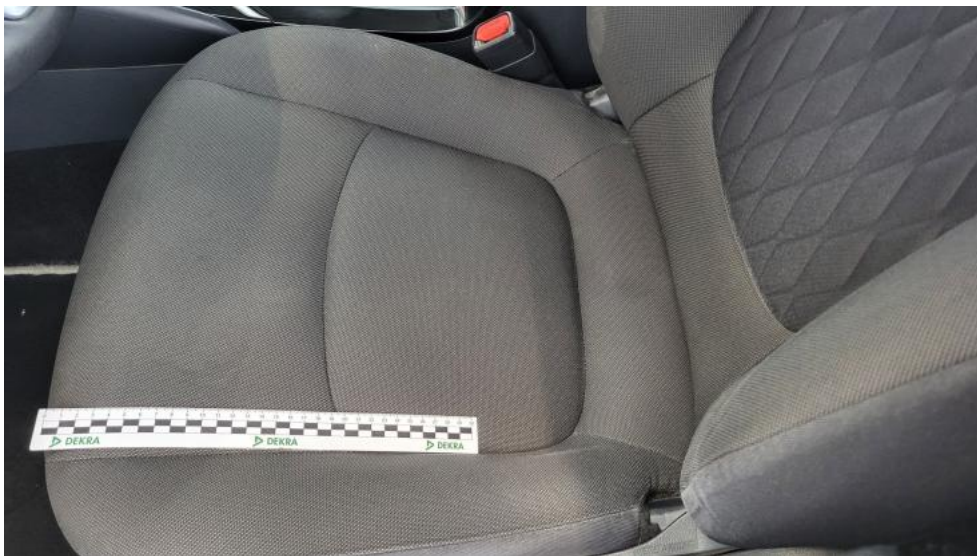
**Fot. 95.**  
Fotel prz. lew. - Inne 1

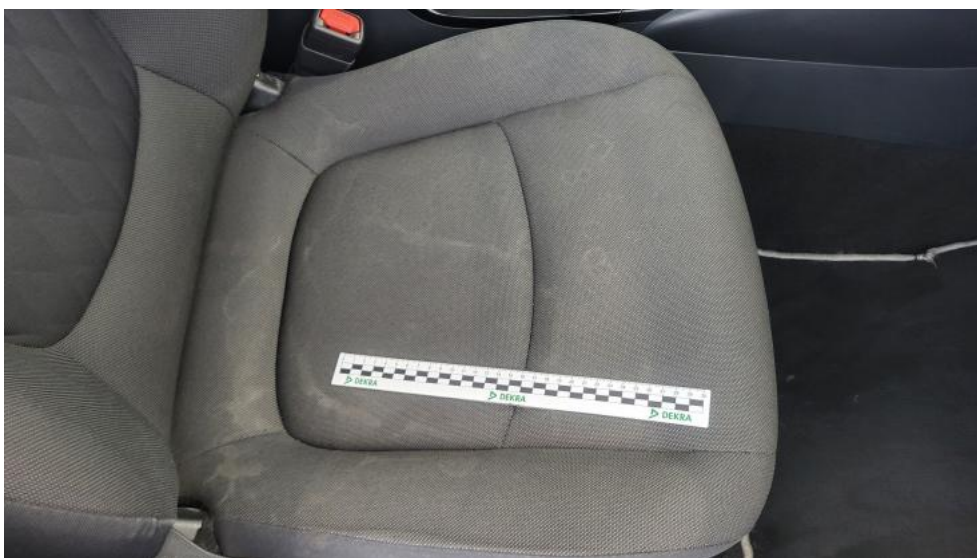
**Fot. 96.**  
Fotel prz. praw. - Inne 1

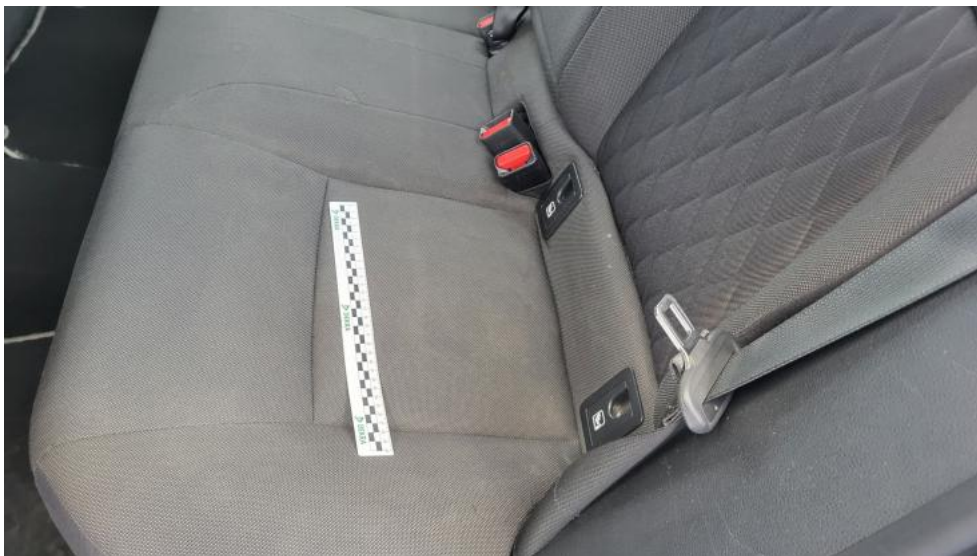
**Fot. 97.**  
Kanapa tyl. - Inne 1

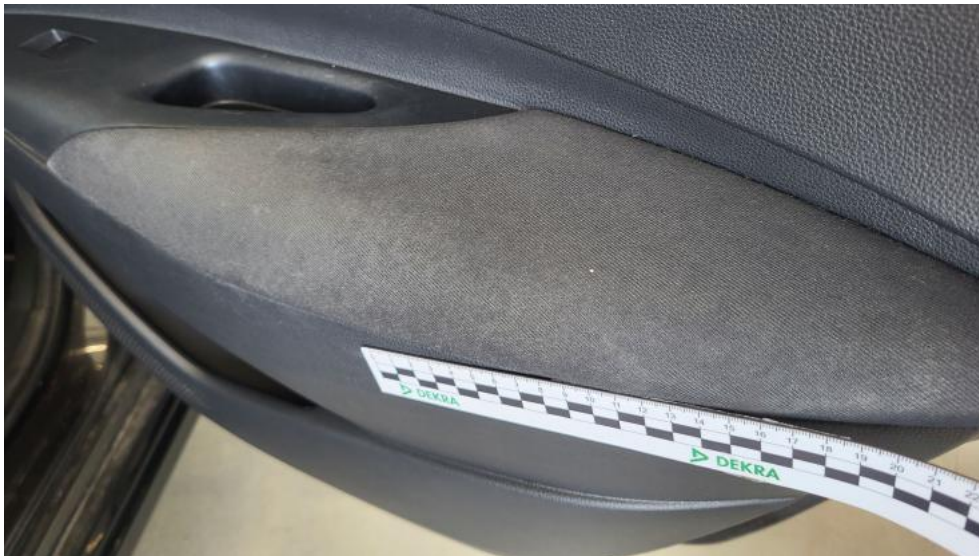
**Fot. 101.**

Tapicerka drzwi tylnych P - Inne 1

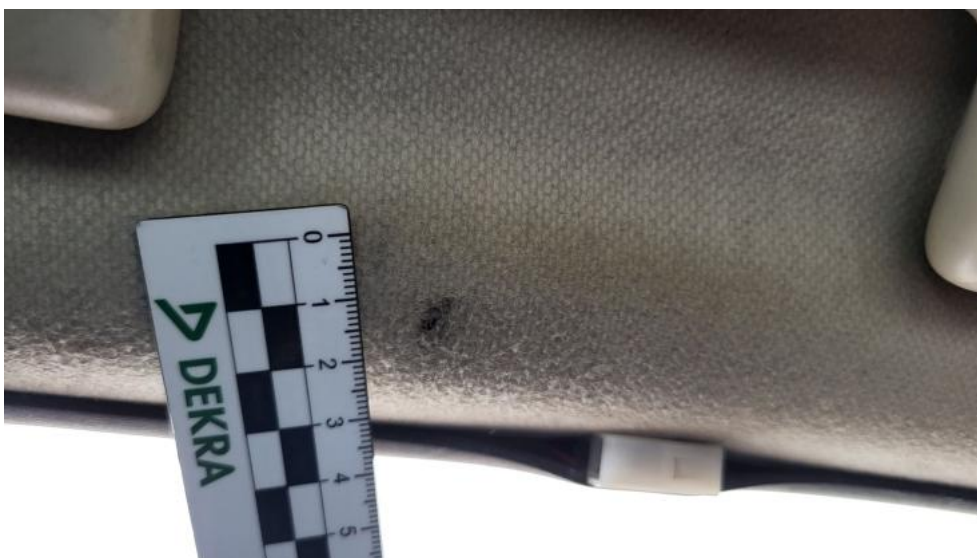
**Fot. 104.**

Podsufitka - Inne 1

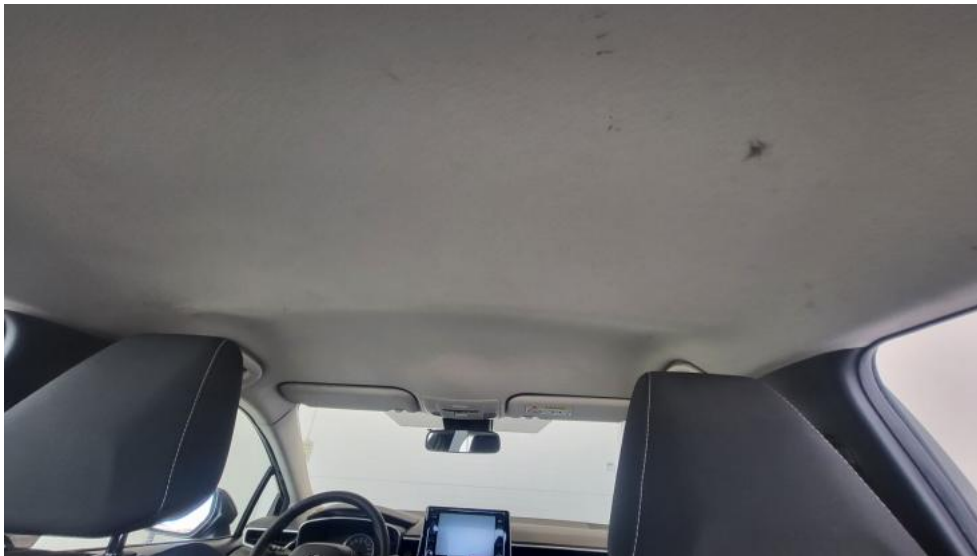
**Fot. 105.**  
Podsufitka - Inne 2

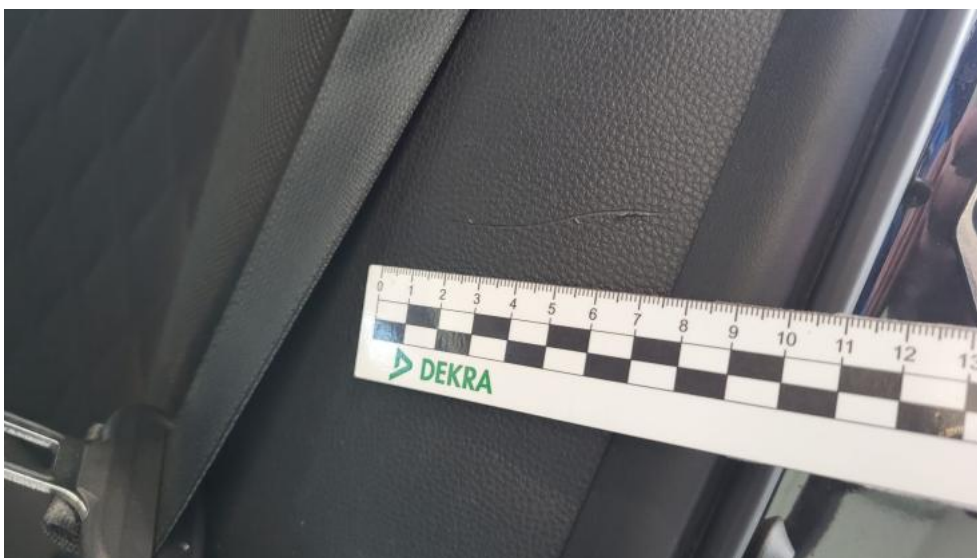
**Fot. 106.**  
Wykładzina(y) słupka tylnego L - Rysa/odprysk 1
