Nr zlecenia DEKRA: PKOL(W)/LODZ/09341/26/02/04  
Nr zlecenia/szkody: 20/028656  
Data zlecenia: 04-02-2026

Grupa obiektów (Eurotax)	samochody osobowe
Kod EC (Eurotax)	0130414
Producent	TOYOTA
Model	GT86 16-20
Typ/wersja	GT86 2.0 Nitro Blue
Rodzaj nadwozia	CPE
Liczba drzwi/liczba miejsc	2/4
Masa własna [kg]	1257
Dopuszczalna masa całkowita [kg]	1670
Rozstaw osi 1/2	2570
Rodzaj silnika	z zapłonem iskrowym
Układ oczyszczania spalin	katalizator trójdrożny
Pojemność silnika [ccm]	1998
Moc silnika [KM/kW]	200/147
Skrzynia biegów	manualna 6-biegowa
Nr rejestracyjny	WZ320AS
VIN	JF1ZN6L81KG036803
Data 1. rejestracji	14-05-2019
Rok produkcji	2019 (rok produkcji został zweryfikowany z zewnętrzną bazą danych)
Stan licznika [km]	113 616 (odczytany)
Kolor nadwozia/rodzaj powłoki	niebieski/UNI

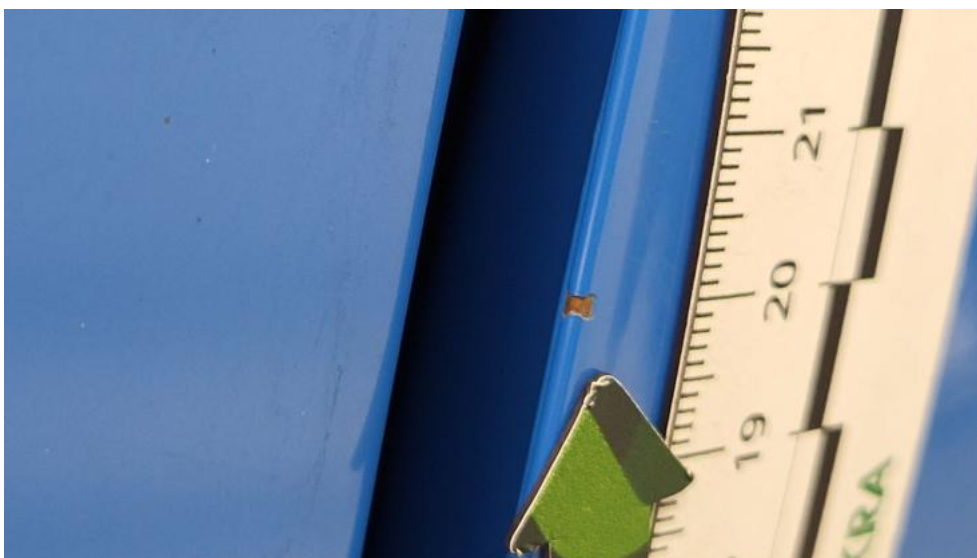
**Fot. 60.**  
Drzwi przednie P - Inne 1

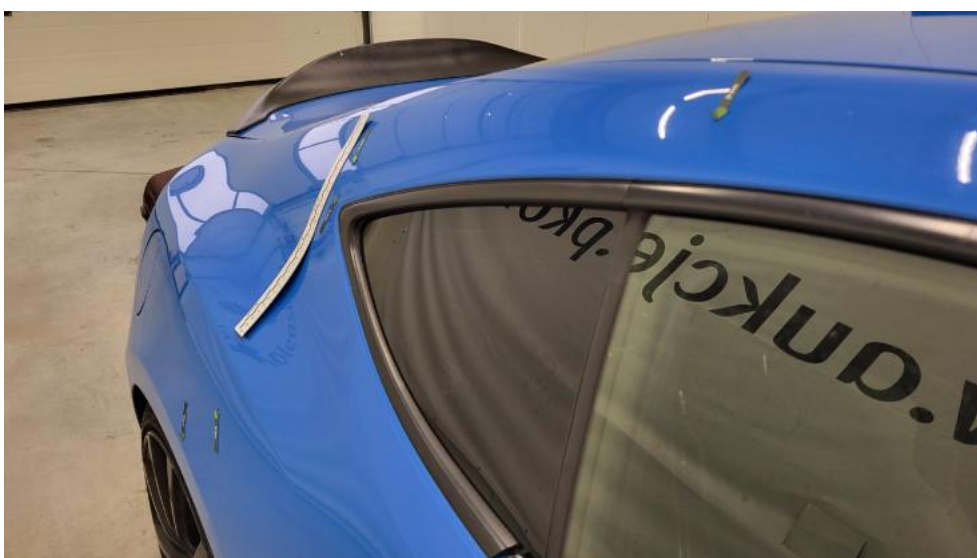
**Fot. 62.**  
Błotnik tylny P / Ściana boczna P - Wgniecenie/odkształcenie 1

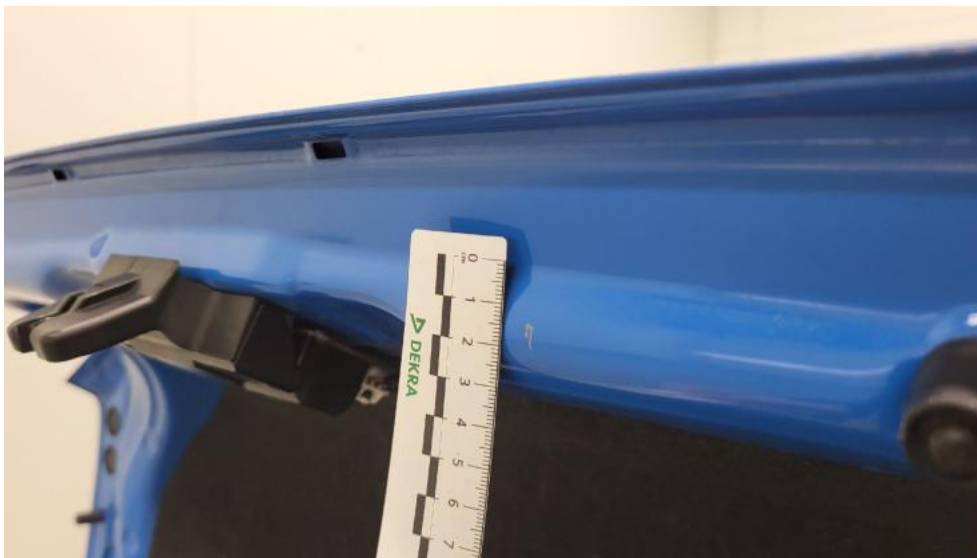
**Fot. 65.**  
Pokrywy bagażnika - Rysa/odprysk 1

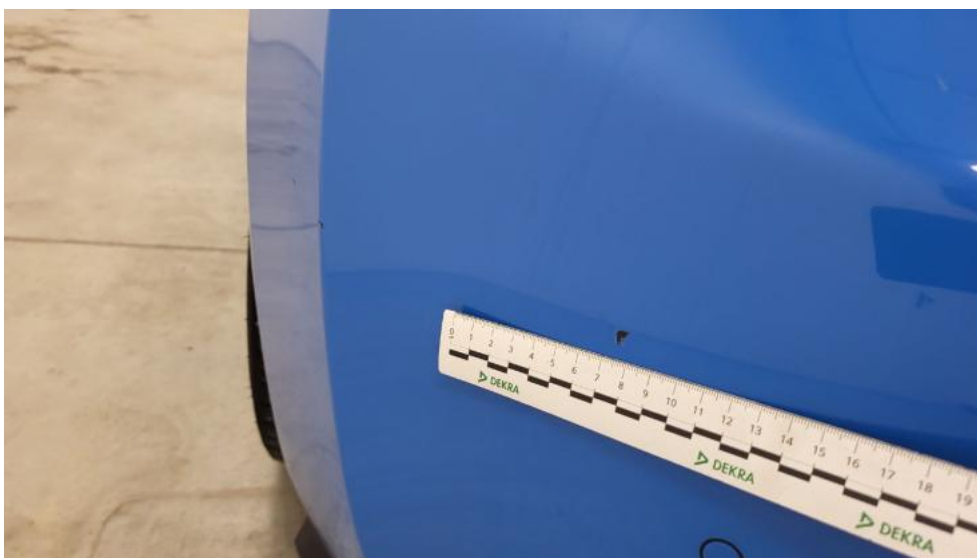
**Fot. 68.**  
Zderzak tylny - Rysa/odprysk 2

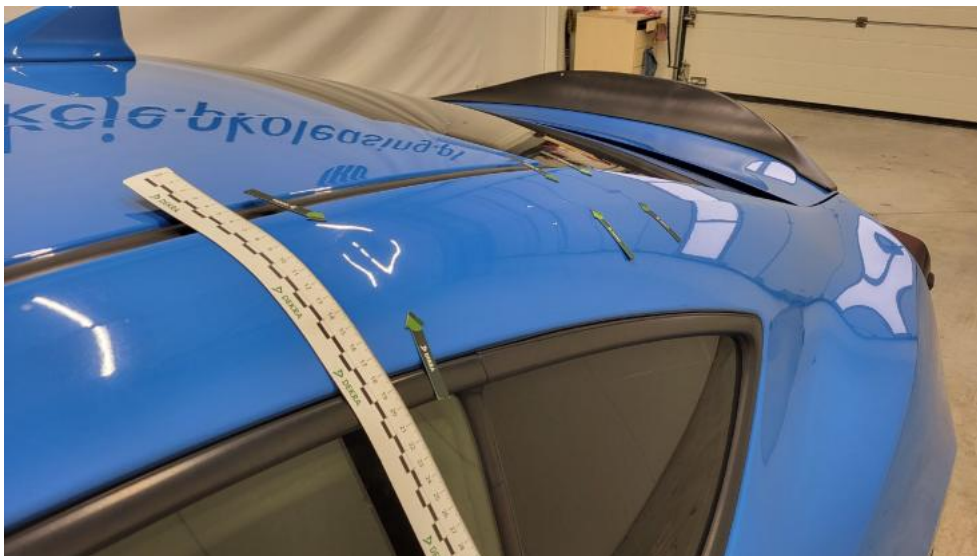
**Fot. 73.**  
Błotnik tylny L / Ściana boczna L - Wgniecenie/odkształcenie 1

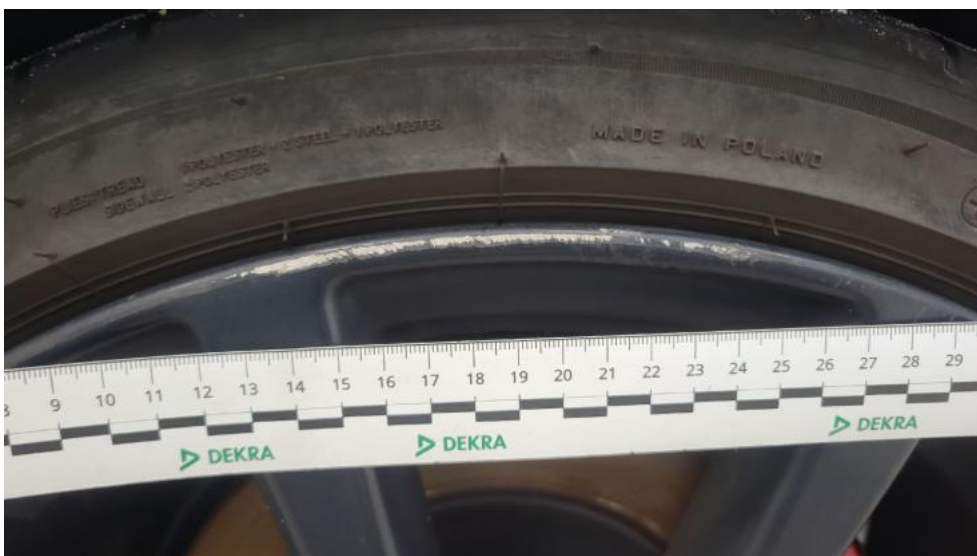
**Fot. 74.**  
Felga aluminiowa tylna L - Rysa/odprysk 1

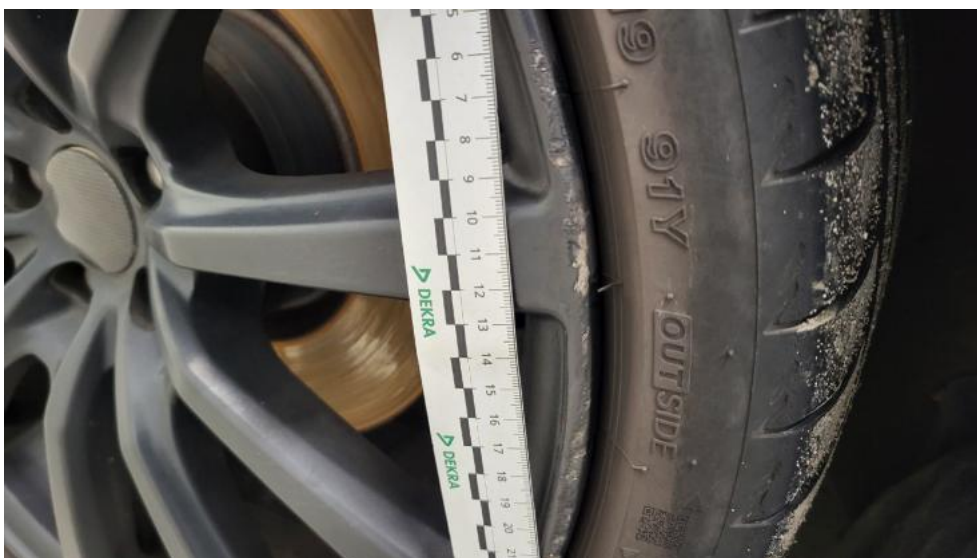
**Fot. 82.**  
Felga Aluminiowa przednia L - Rysa/odprysk 1

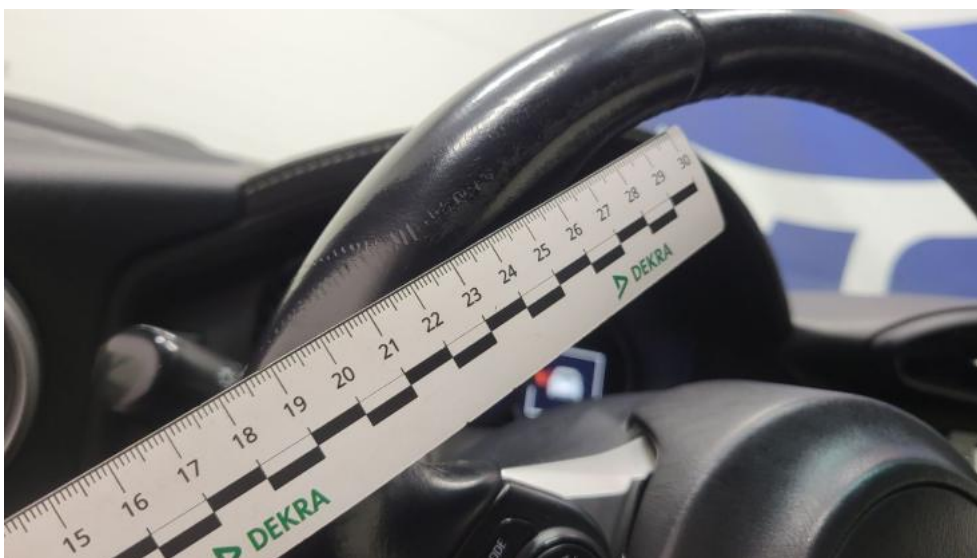
**Fot. 84.**  
Koło kierownicy - Rysa/odprysk 1

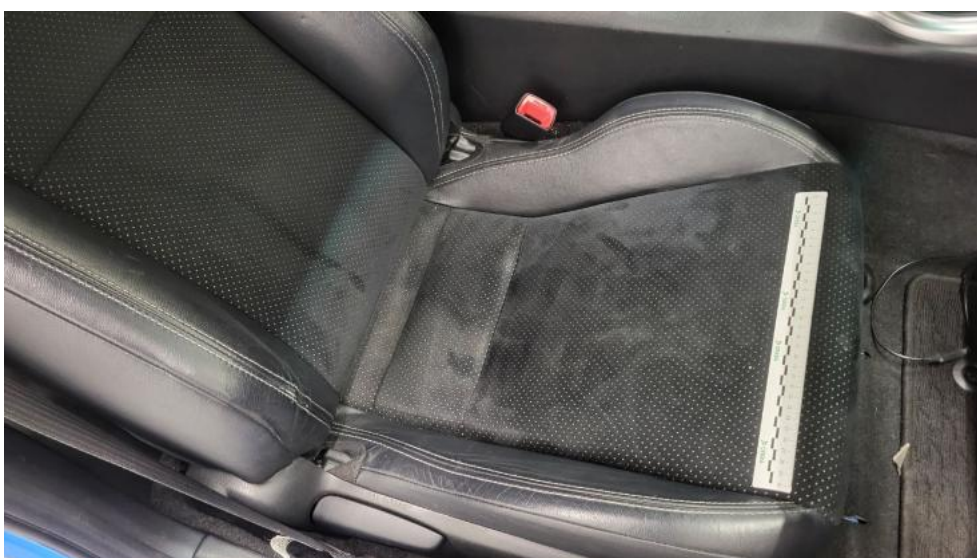
**Fot. 88.**  
Fotel prz. praw. - Inne 1
