DEKRA's commission No. : PKOL(W)/LODZ/17515/26/02/26
 commission/ damage No. : 21/018470
 Date of commission: 26-02-2026

Vehicle data

Group of objects (Eurotax)	cars
EC code (Eurotax)	0111404
Manufacturer	FORD
Model	Mondeo Kombi 14-19
Type / version	Mondeo 2.0 TDCi Gold X (Trend)
Body type	KOM
Number of doors / seats	5/5
Curb weight [kg]	1522
Gross vehicle weight [kg]	2330
Wheelbase 1/2	2850
Engine type	Automatic ignition
Pollution reduction system	DPF
Engine capacity [ccm]	1997
Engine Power [hp/kW]	150/110
Gearbox	manual 6- gear
Registration /record No.	PO4TU89
VIN / serial number	WF0FXXWPCFGD74744
Date of first registration	30-12-2016
Date of next. tech. test	09-04-2026
Year of manufacture	2016 (year has been verified with the manufacturer's base)
Readout [km]	267 684 (read)
Body color / type of coating	silver/double-layered, metallized

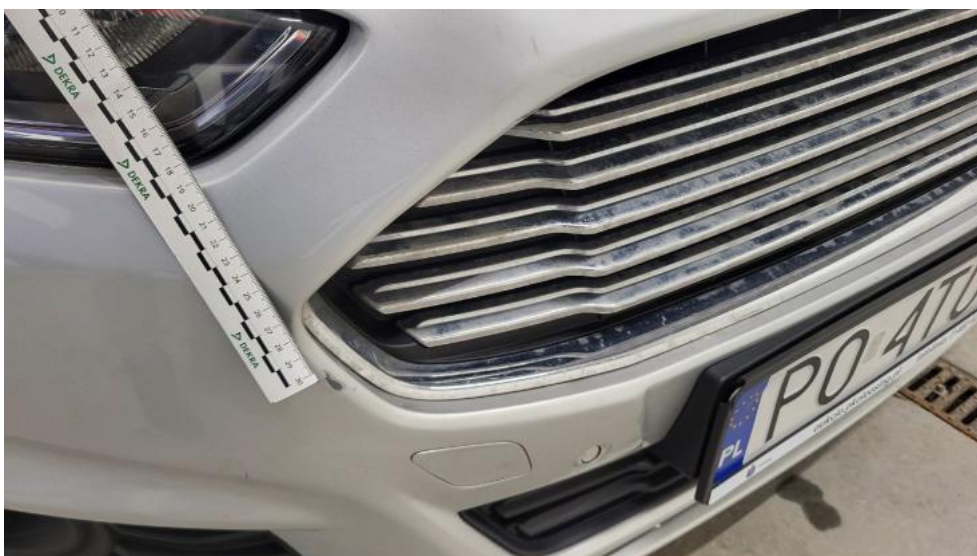
Photo 40.
Zderzak - zdjęcie poglądowe 1

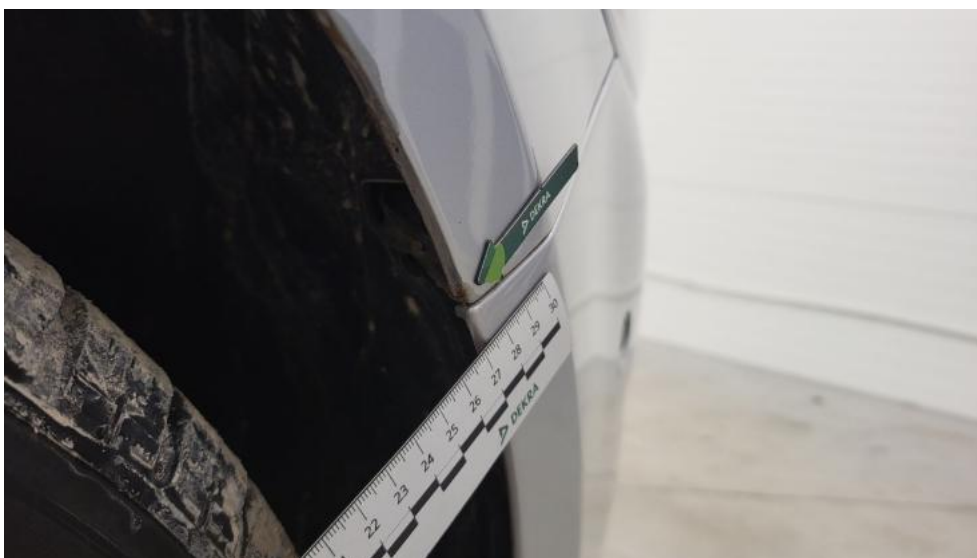
Photo 46.

Łotnik przedni P - zdjęcie poglądowe 1

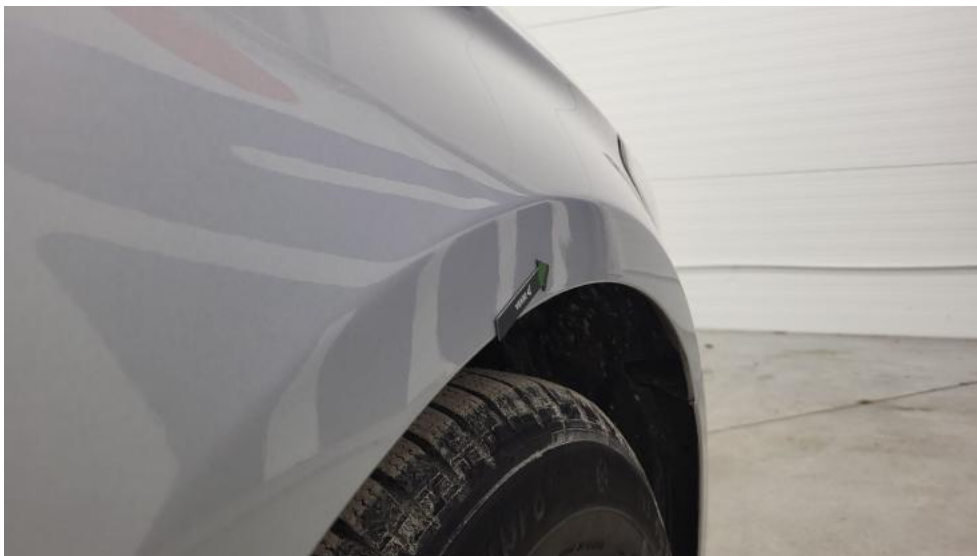
Photo 47.
Błotnik przedni P - Wgniecenie/odkształcenie 1

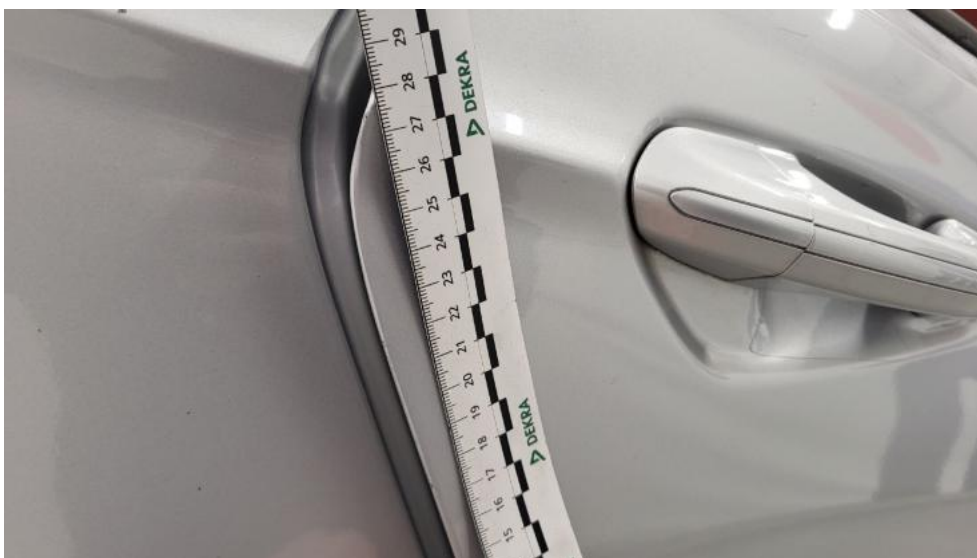
Photo 52.
Drzwi tylne P - Rysa/odprysk 1

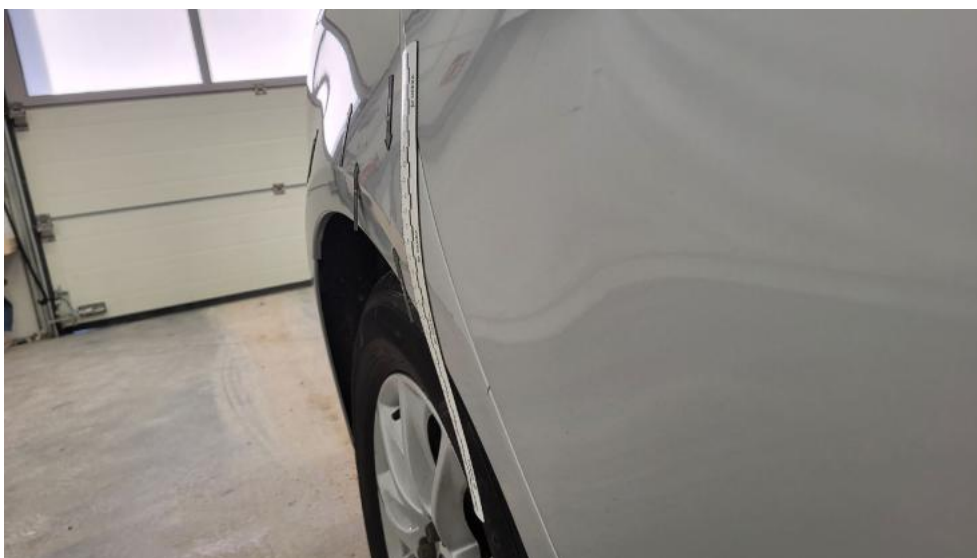
Photo 58.

Błotnik tylny P / Ściana boczna P - Wgniecenie/odkształcenie 2

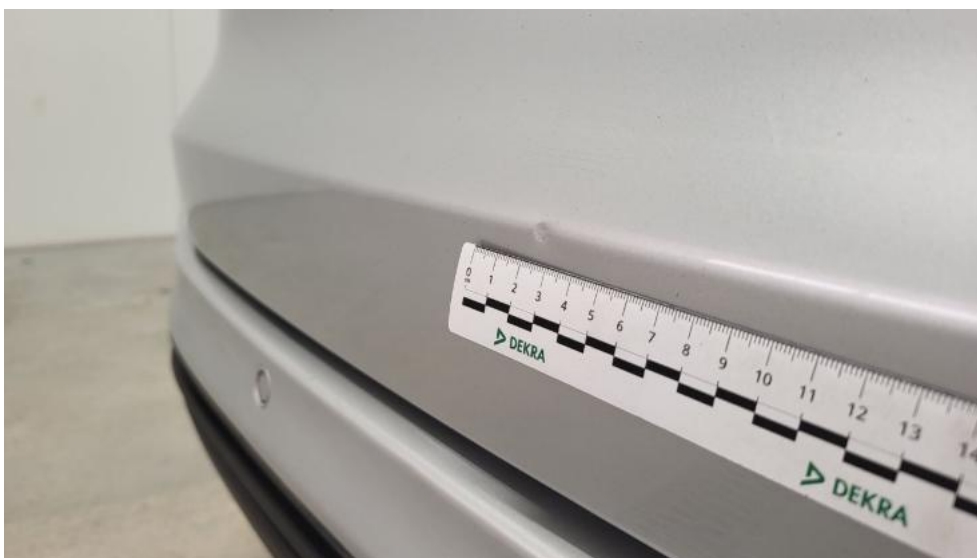
Photo 64.
Pokrywy bagażnika - Wgniecenie/odkształcenie 2

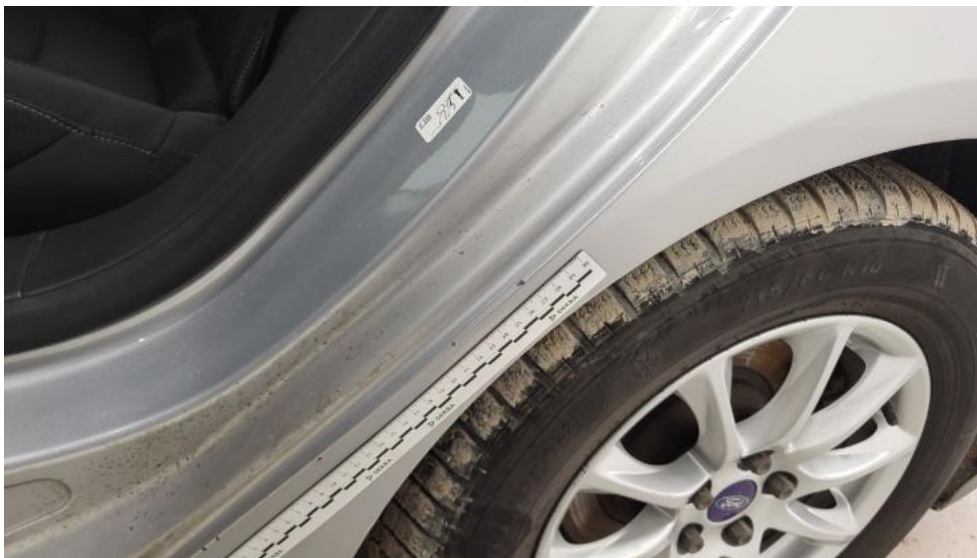
Photo 71.

Błotnik tylny L / Ściana boczna L - Rysa/odprysk 1

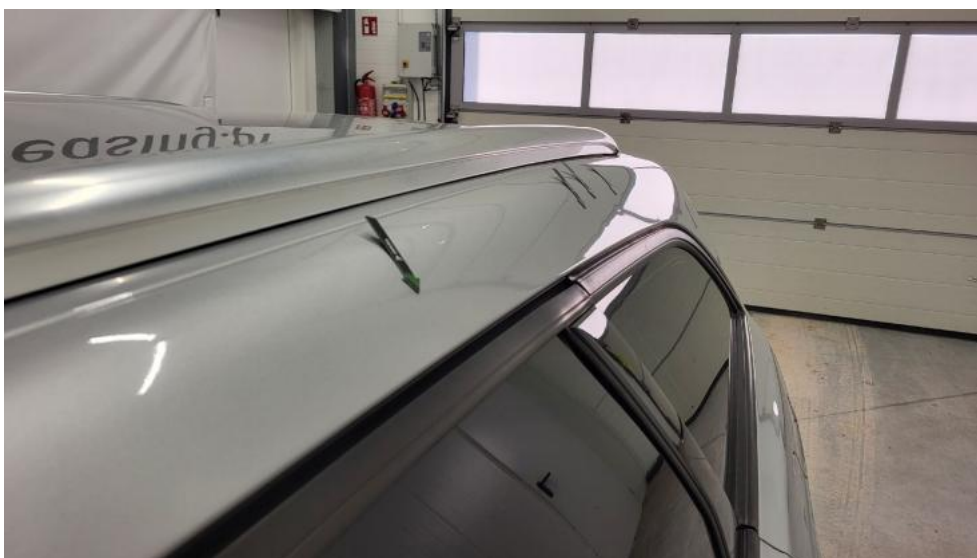
Photo 72.

Błotnik tylny L / Ściana boczna L - Wgniecenie/odkształcenie 1

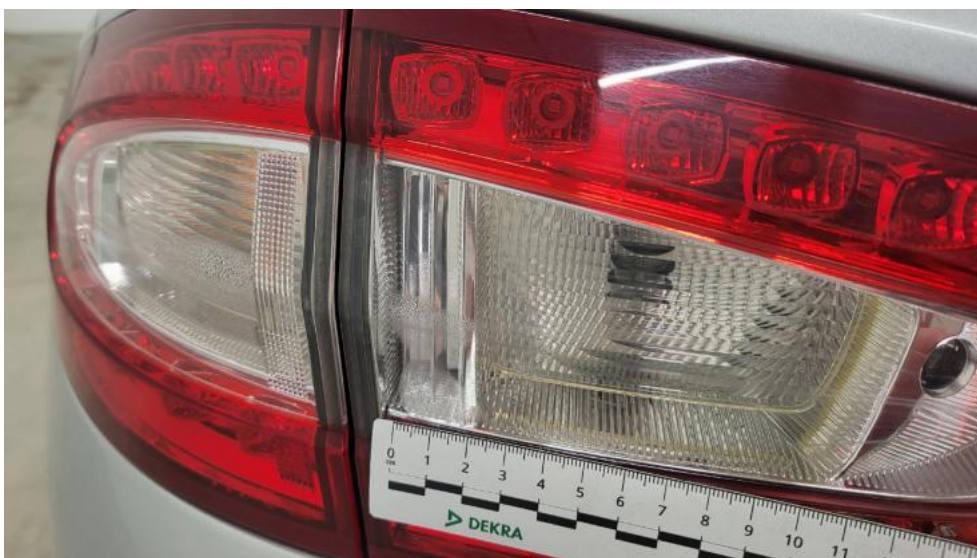
Photo 74.
Lampa tylna wew L - Inne 1

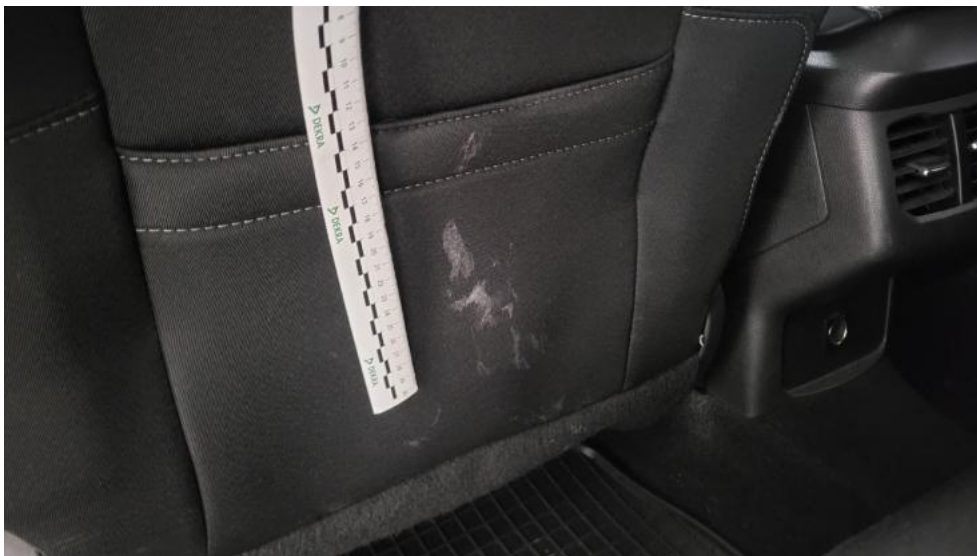
Photo 91.
Fotel prz. lew. - Inne 2

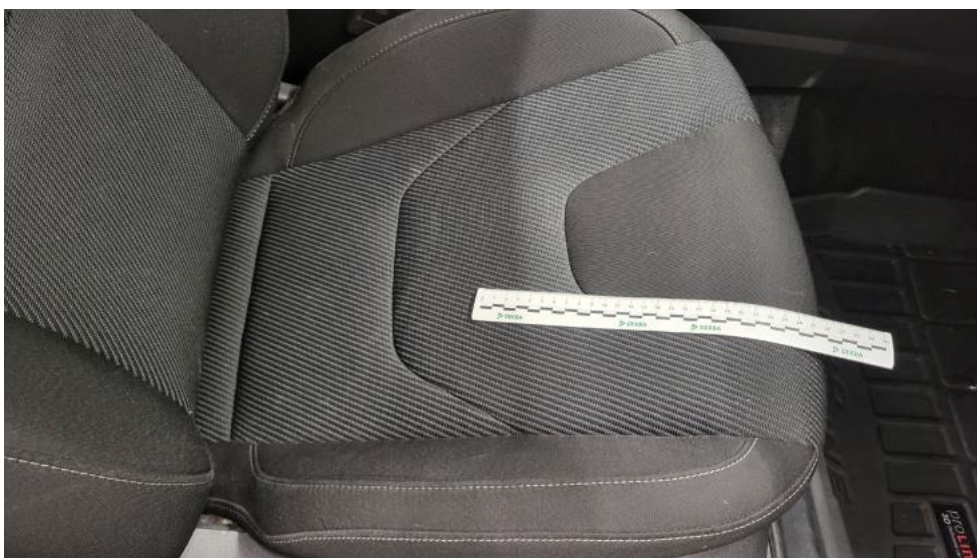
Photo 92.
Fotel prz. praw. - Inne 1
