Nr zlecenia DEKRA: PKOL(W)/LODZ/27250/26/03/26
Nr zlecenia/szkody: 20/050268
Data zlecenia: 26-03-2026

Grupa obiektów (Eurotax)	samochody osobowe
Kod EC (Eurotax)	0119111
Producent	VOLKSWAGEN
Model	Touran 15-
Typ/wersja	Touran 1.6 TDI BMT SCR Comfortline
Rodzaj nadwozia	KOM
Liczba drzwi/liczba miejsc	5/5
Masa własna [kg]	1560
Dopuszczalna masa całkowita [kg]	2160
Rozstaw osi 1/2	2791
Rodzaj silnika	z zapłonem samoczynnym
Układ oczyszczania spalin	KSC
Pojemność silnika [ccm]	1598
Moc silnika [KM/kW]	115/85
Skrzynia biegów	automatyczna
Nr rejestracyjny	FZ1971P
VIN	WVGZZZ1TZH110191
Data 1. rejestracji	07-06-2017
Data nast. bad. techn.	30-05-2026
Rok produkcji	2017 (rok produkcji został zweryfikowany z zewnętrzną bazą danych)
Stan licznika [km]	254 238 (odczytany)
Kolor nadwozia/rodzaj powłoki	grafitowy/2-warstwowy metalizowany

Pomiar grubości powłoki lakierowej poj.

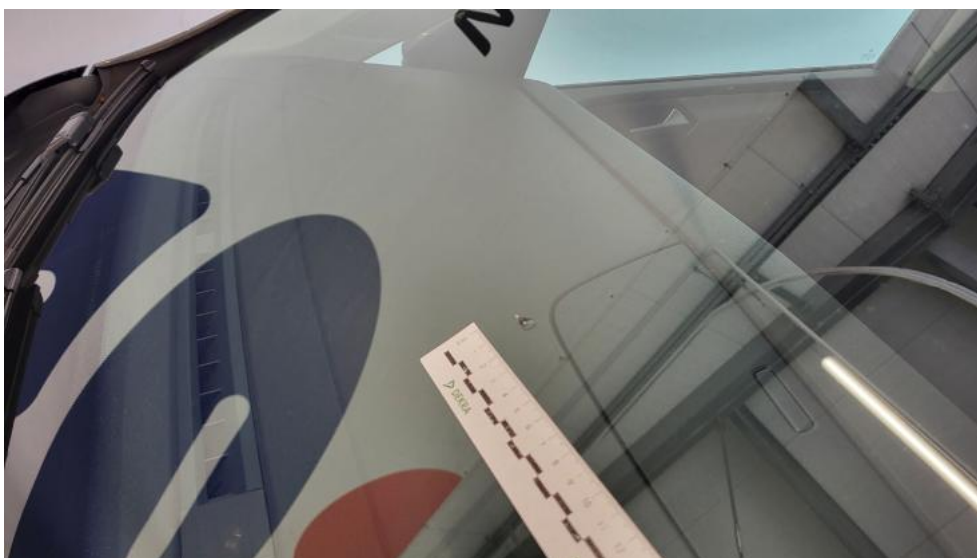
Fot. 40.
Szyba czołowa - zdjęcie poglądowe 1

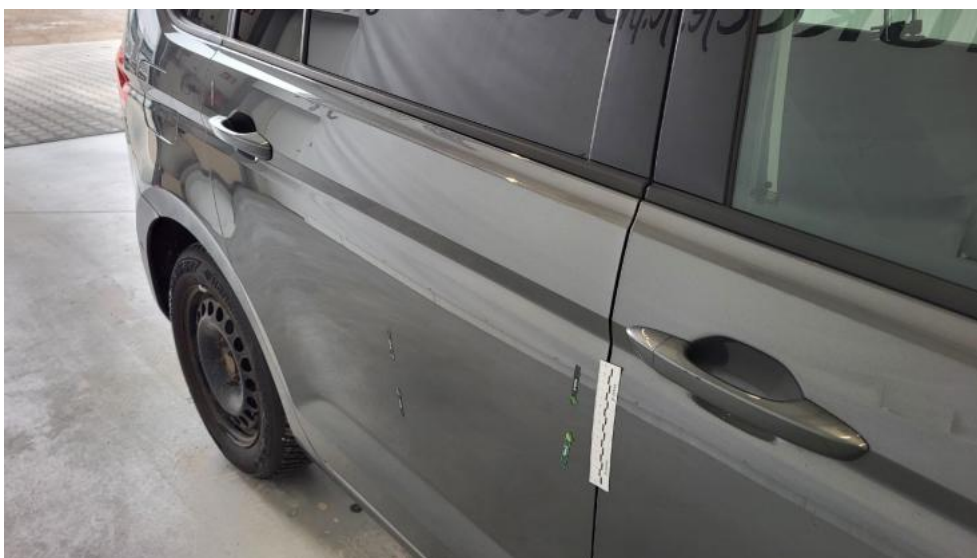
Fot. 46.
Drzwi tylne P - zdjęcie poglądowe 1

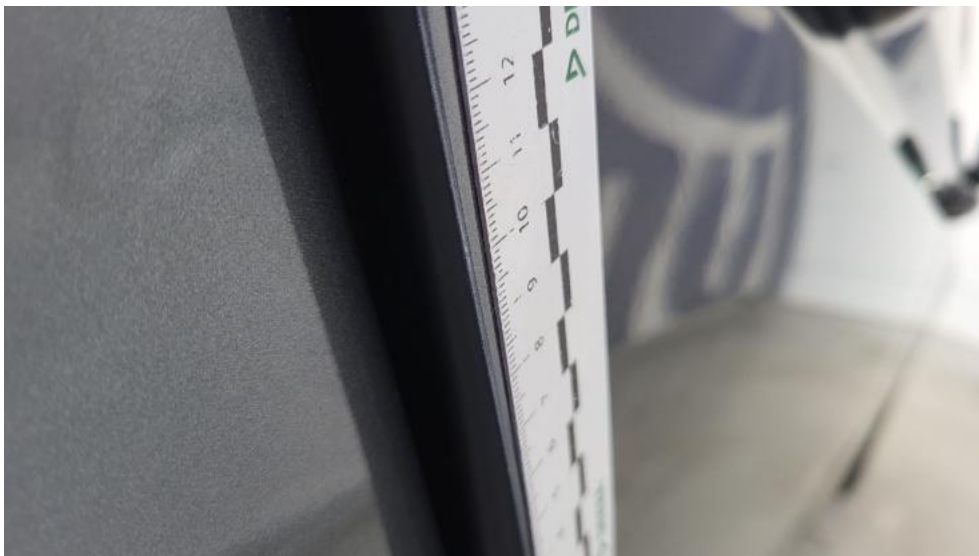
Fot. 47.

Drzwi tylne P - Rysa/odprysk 1

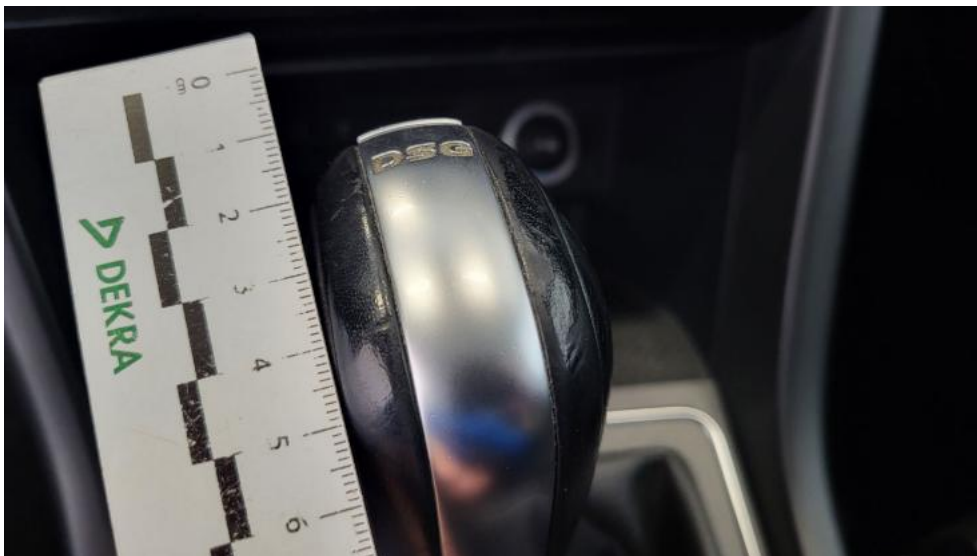
Fot. 77.
Gałka dźwigni zmiany biegów - Rysa/odprysk 1

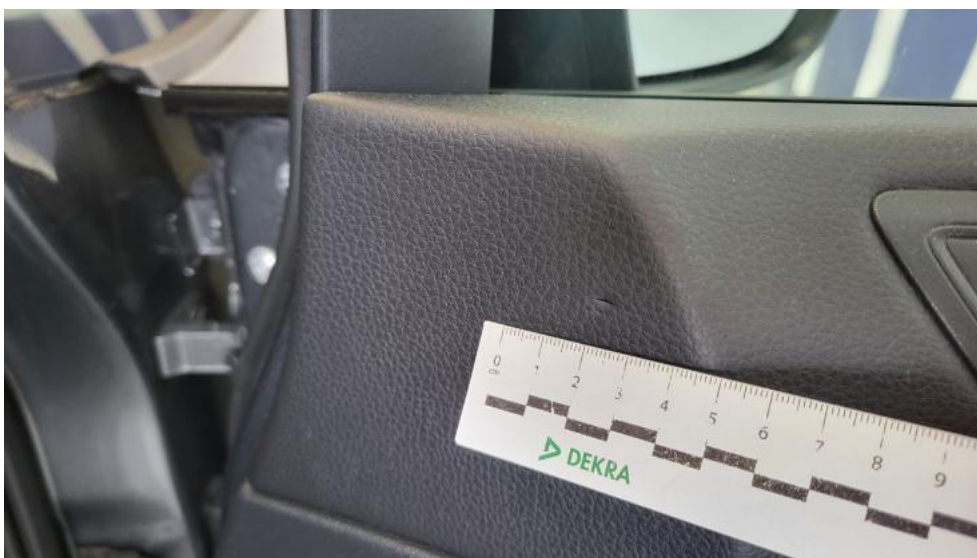
Fot. 80.
Tapicerka drzwi przednich P - Wgniecenie/odkształcenie 1

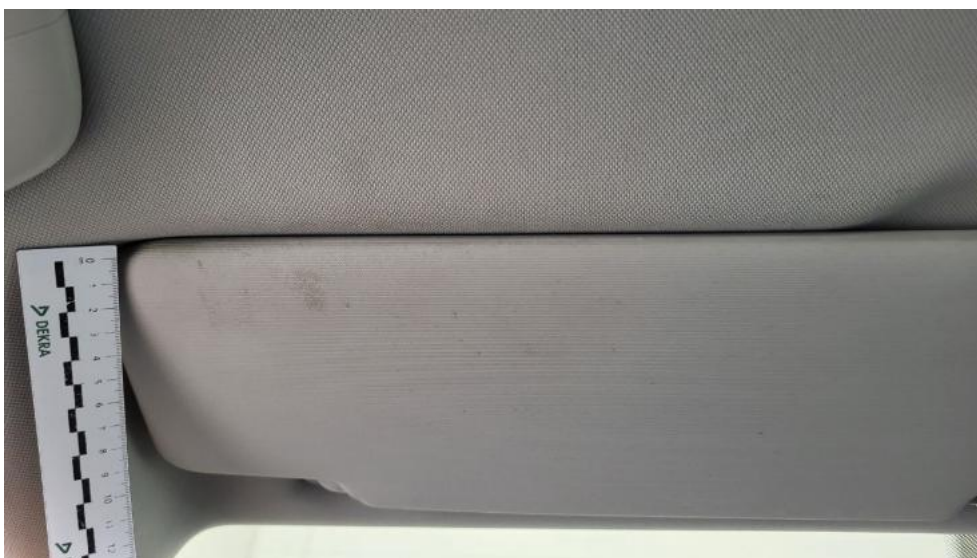
Fot. 82.
Osłona p/słoneczna lewa - Inne 1

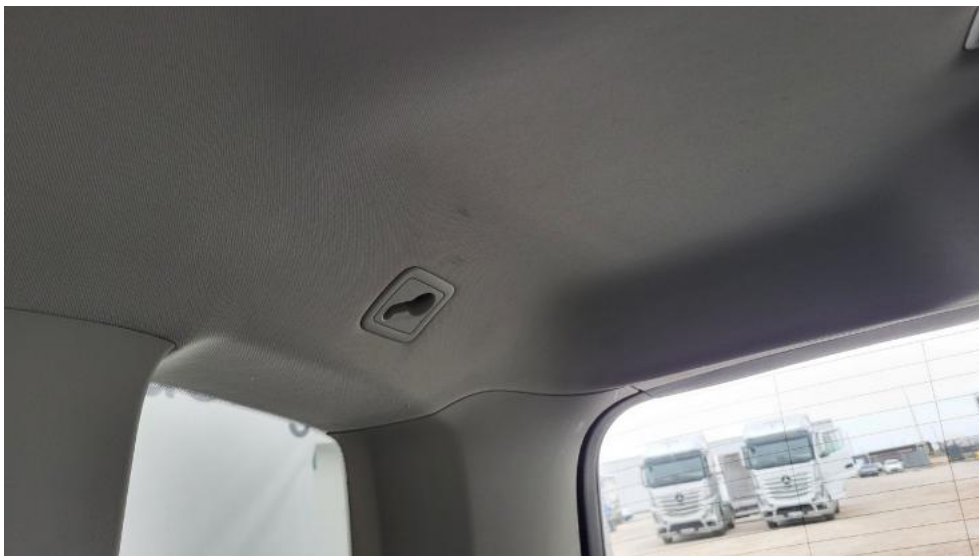
Fot. 85.
Podsufitka() - Inne 3
