Nr zlecenia DEKRA: PKOL(W)/LODZ/15615/26/02/19
Nr zlecenia/szkody: 24/013994
Data zlecenia: 19-02-2026

Grupa obiektów (Eurotax)	samochody osobowe
Kod EC (Eurotax)	0146510
Producent	VOLKSWAGEN
Model	Arteon 20-23
Typ/wersja	Arteon 2.0 TDI R-Line DSG
Rodzaj nadwozia	hatchback
Liczba drzwi/liczba miejsc	5/5
Masa własna [kg]	1636
Dopuszczalna masa całkowita [kg]	2200
Rozstaw osi 1/2	2837
Rodzaj silnika	z zapłonem samoczynnym
Układ oczyszczana spalin	KSC
Pojemność silnika [ccm]	1968
Moc silnika [KM/kW]	200/147
Skrzynia biegów	automatyczna
Nr rejestracyjny	DW6YS60
VIN	WVWZZZ3HZME005743
Data 1. rejestracji	04-03-2021
Data nast. bad. techn.	04-03-2026
Rok produkcji	2020
Stan licznika [km]	289 663 (odczytany)
Kolor nadwozia/rodzaj powłoki	czarny/2-warstwowy metalizowany

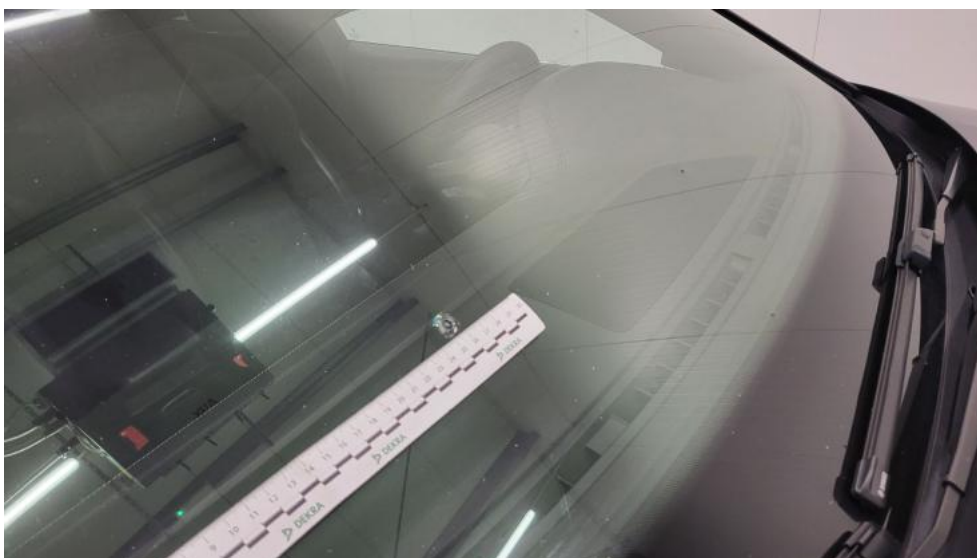
Fot. 46.
Szyba czołowa - zdjęcie poglądowe 1

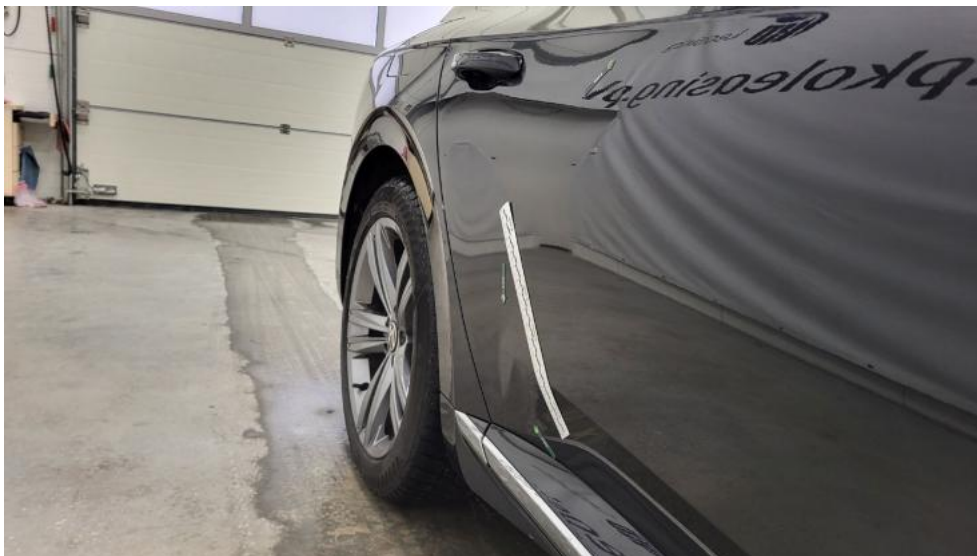
Fot. 51.
Drzwi tylne P - Wgniecenie/odkształcenie 1

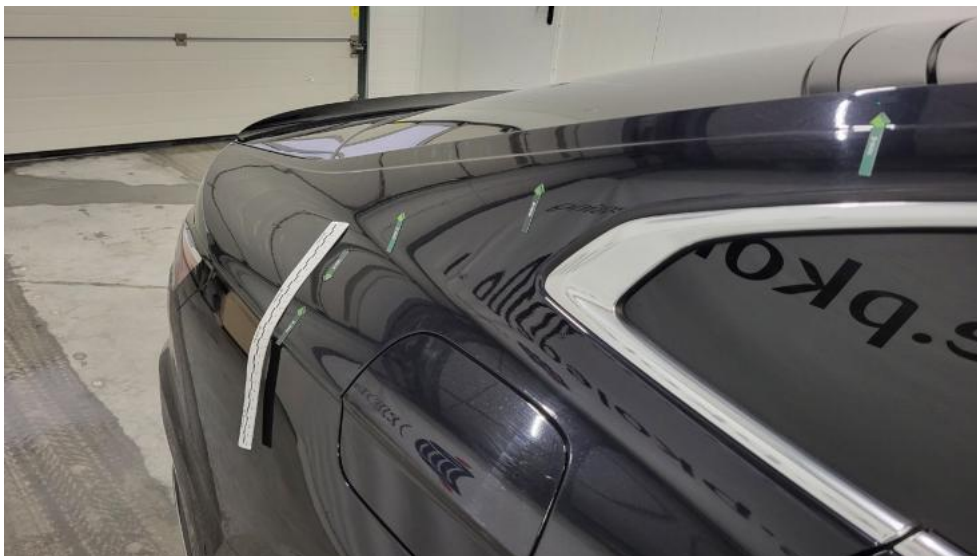
Fot. 55.
Błotnik tylny P / Ściana boczna P - Wgniecenie/odkształcenie 1

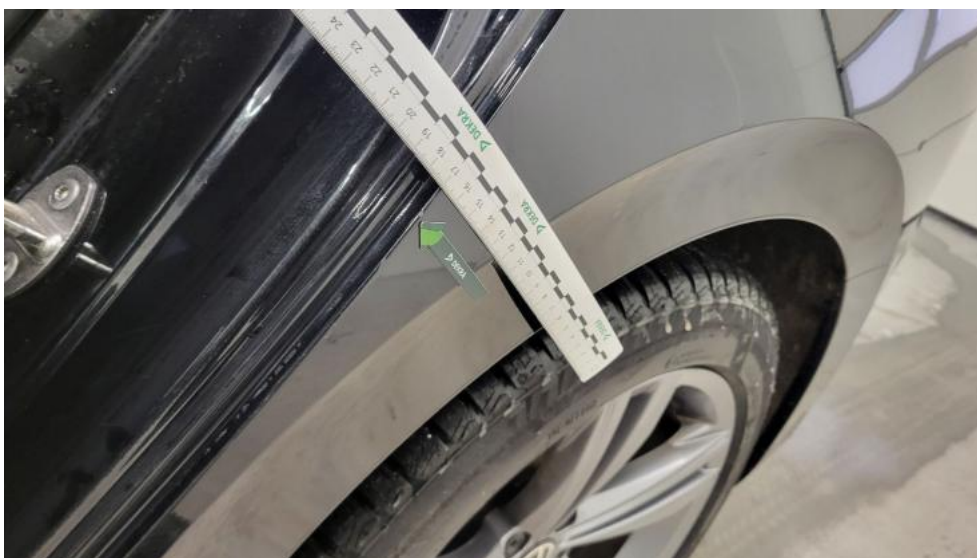
Fot. 62.
Błotnik tylny L / Ściana boczna L - zdjęcie pogładowe 1

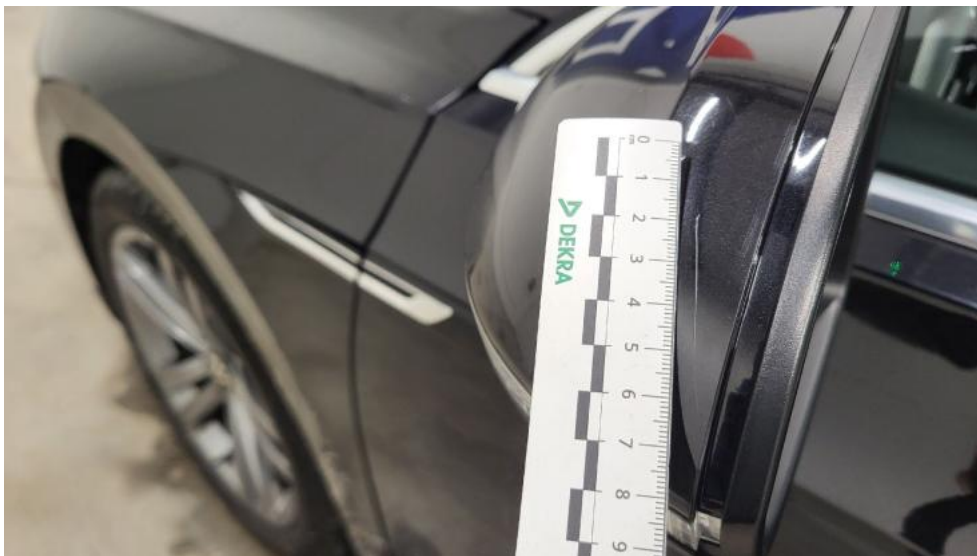
Fot. 69.
Lusterko zew L - Rysa/odprysk 1
