Nr zlecenia DEKRA: PKOL(W)/LODZ/16330/26/02/23  
Nr zlecenia/szkody: PS23/03044  
Data zlecenia: 23-02-2026

| Producent | OPEL |
| Typ/wersja | Astra V 1.6 CDTI Enjoy S&S |
| VIN | W0VBD6EF3KG301522 |

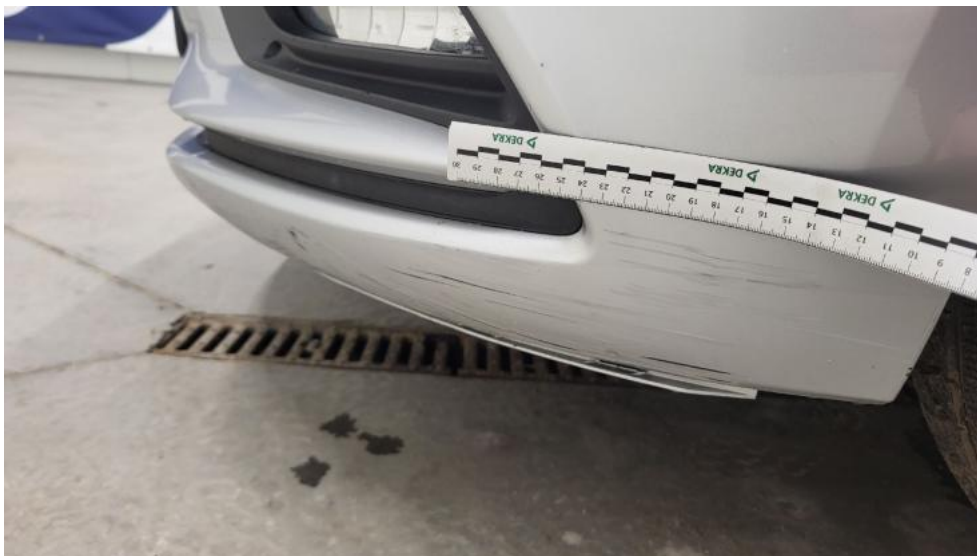
**Fot. 39.**

Zderzak - Rysa/odprysk 1

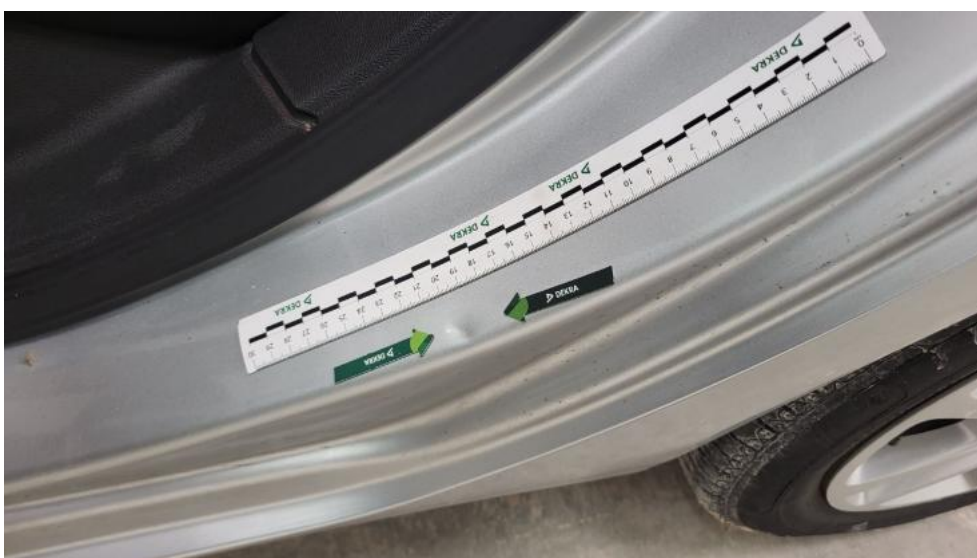
**Fot. 66.**

Łotnik tylny L / Ściana boczna L - Wgniecenie/odkształcenie 2

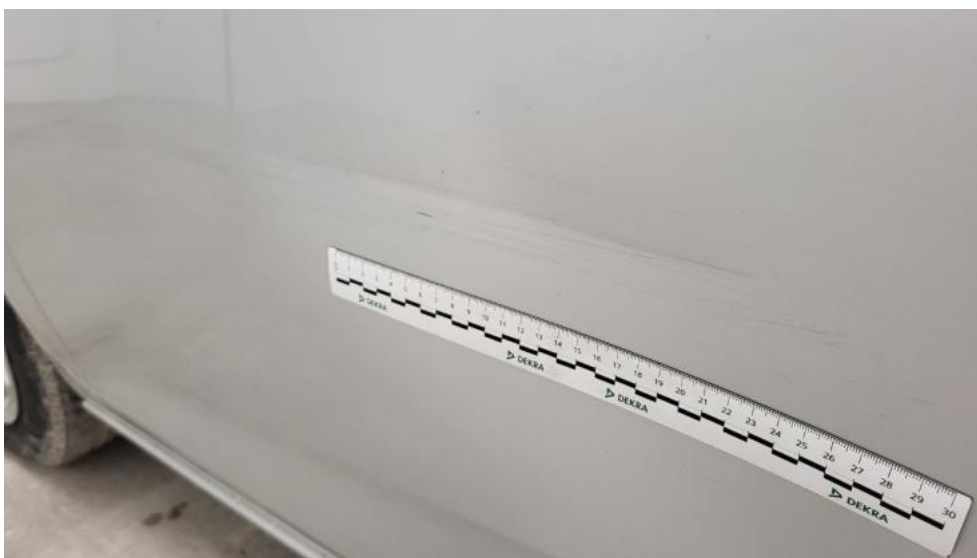
**Fot. 68.**

Drzwi przed L - Rysa/odprysk 1

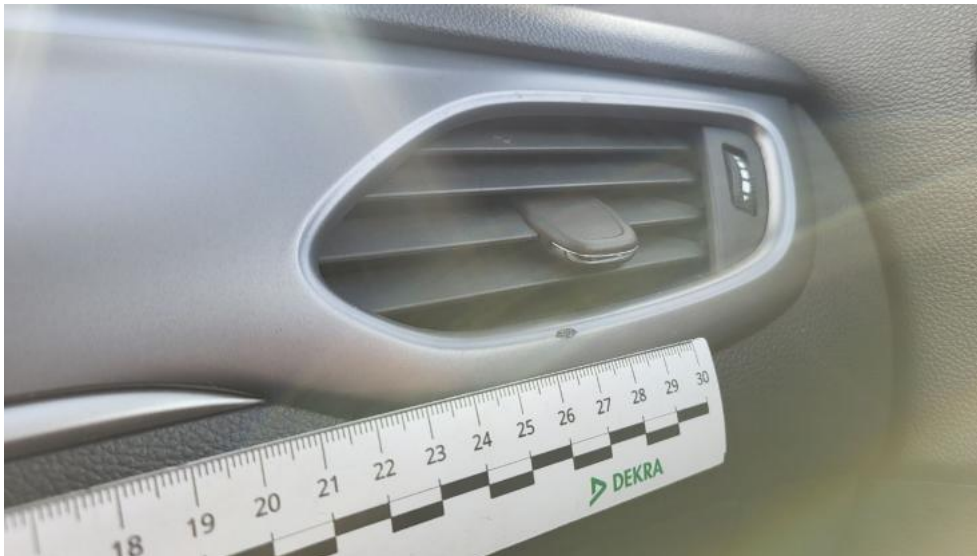
**Fot. 79.**

Deska rozdzielcza - Rysa/odprysk 1

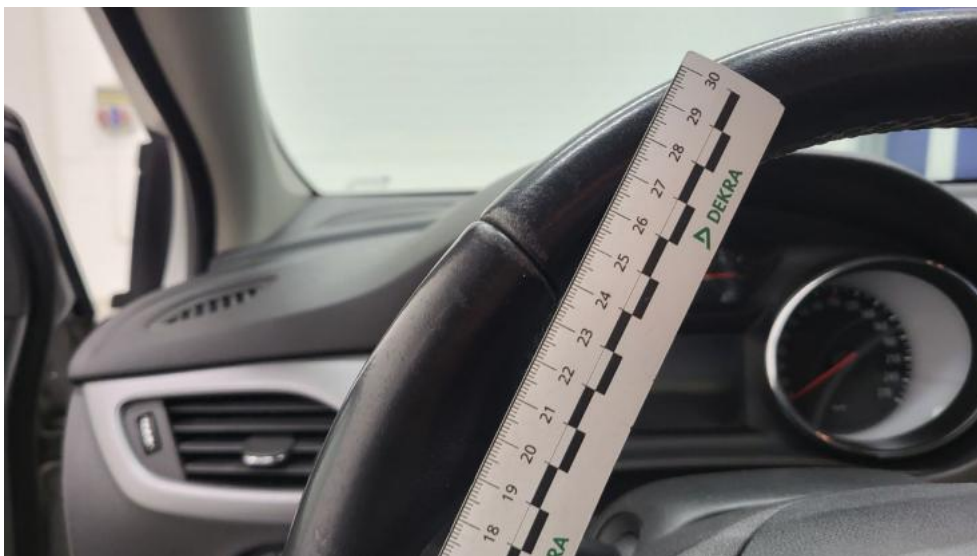
**Fot. 80.**

Koło kierownicy - Rysa/odprysk 1

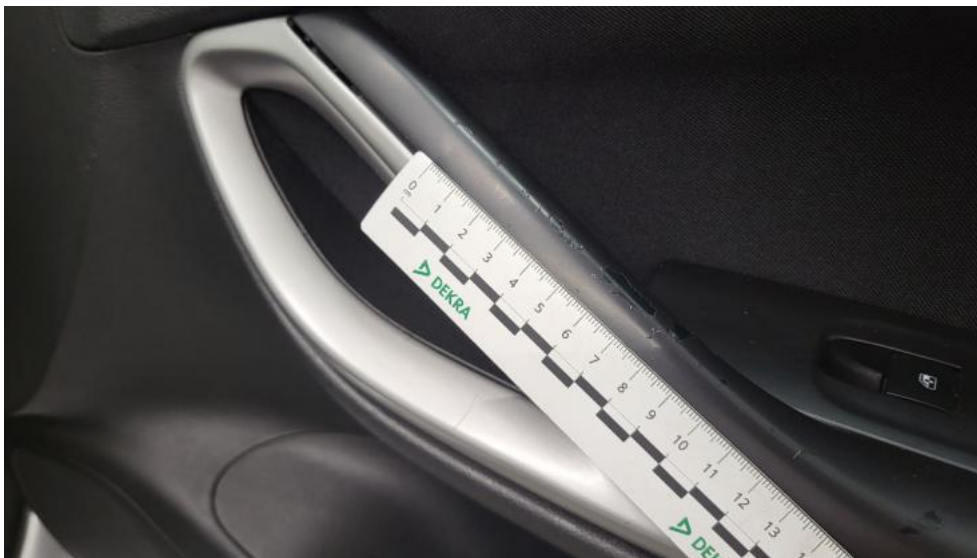
**Fot. 86.**

Uchwyt drzwi prze L - Rysa/odprysk 1

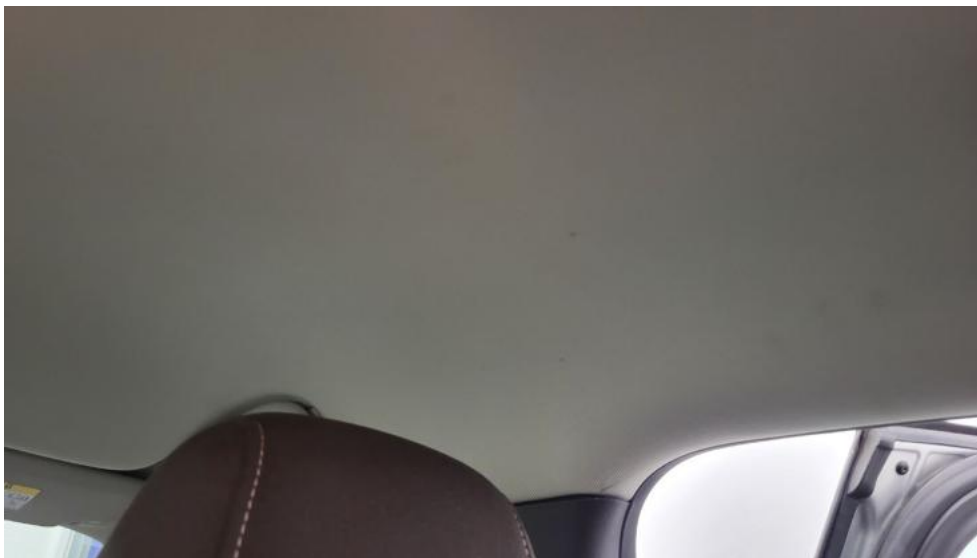
**Fot. 88.**

Podsufitka - Inne 1

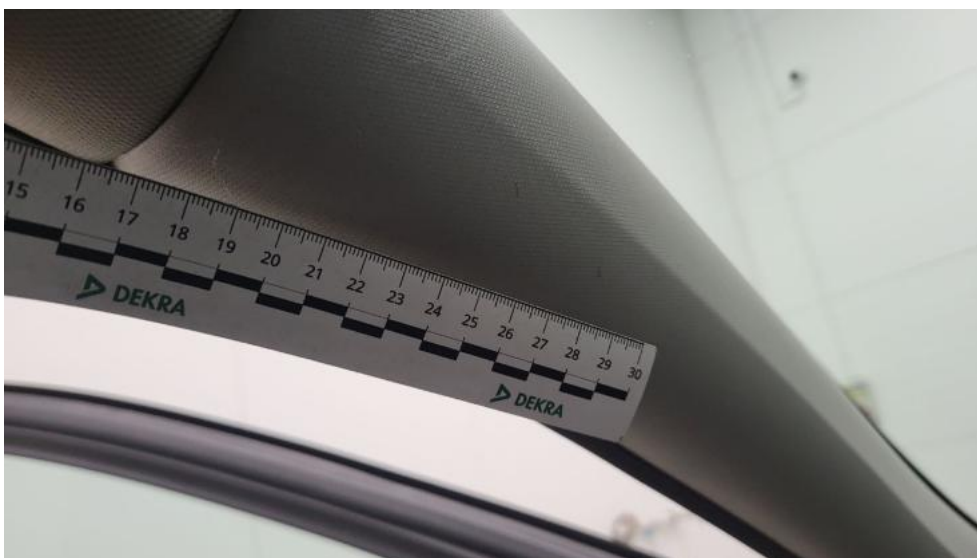
**Fot. 89.**  
Podsufitka - Inne 2

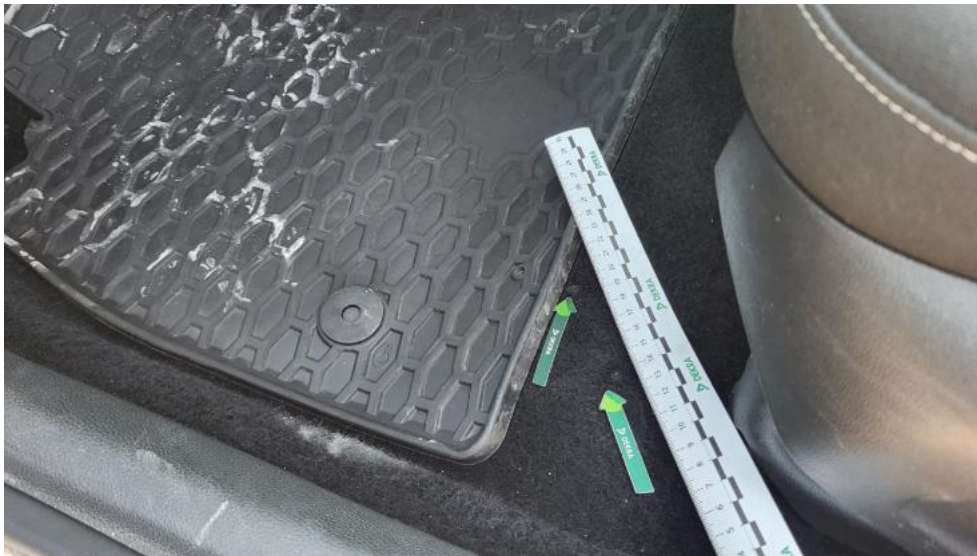
**Fot. 90.**  
Wykładzina(y) słupka przedniego L - Inne 1

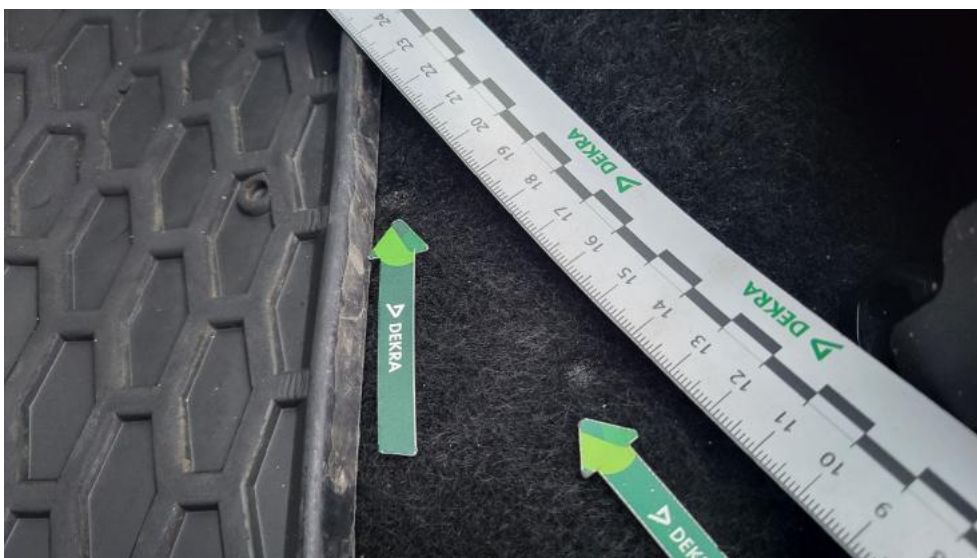
**Fot. 91.**

Wykładzina podłogi - zdjęcie poglądowe 1

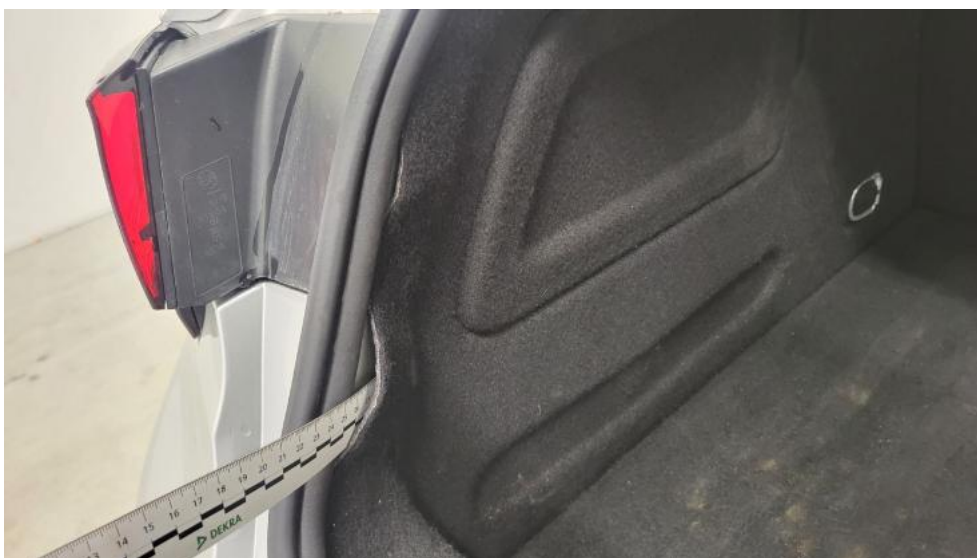
**Fot. 93.**  
Wykładzina podłogi bagażnika - Inne 1
