Nr zlecenia DEKRA: PKOL(W)/LODZ/02857/26/01/14  
Nr zlecenia/szkody: 24/045672  
Data zlecenia: 14-01-2026

Grupa obiektów (Eurotax)	samochody terenowe
Kod EC (Eurotax)	0122970
Producent	LAND ROVER
Model	Discovery V 16-20
Typ/wersja	Discovery V 2.0 SD4 HSE
Rodzaj nadwozia	KOM
Liczba drzwi/liczba miejsc	5/5
Masa własna [kg]	2356
Dopuszczalna masa całkowita [kg]	2940
Rozstaw osi 1/2	2923
Rodzaj silnika	z zapłonem samoczynnym
Układ oczyszczana spalin	DPF
Pojemność silnika [ccm]	1999
Moc silnika [KM/kW]	240/177
Skrzynia biegów	automatyczna
Nr rejestracyjny	WOT9104A
VIN	SALRA2BN3K2405018
Data 1. rejestracji	28-06-2019
Data nast. bad. techn.	11-10-2025
Rok produkcji	2019
Stan licznika [km]	117 507 (odczytany)
Kolor nadwozia/rodzaj powłoki	czarny/UNI

DOKUMENTACJA FOTOGRAFICZNA

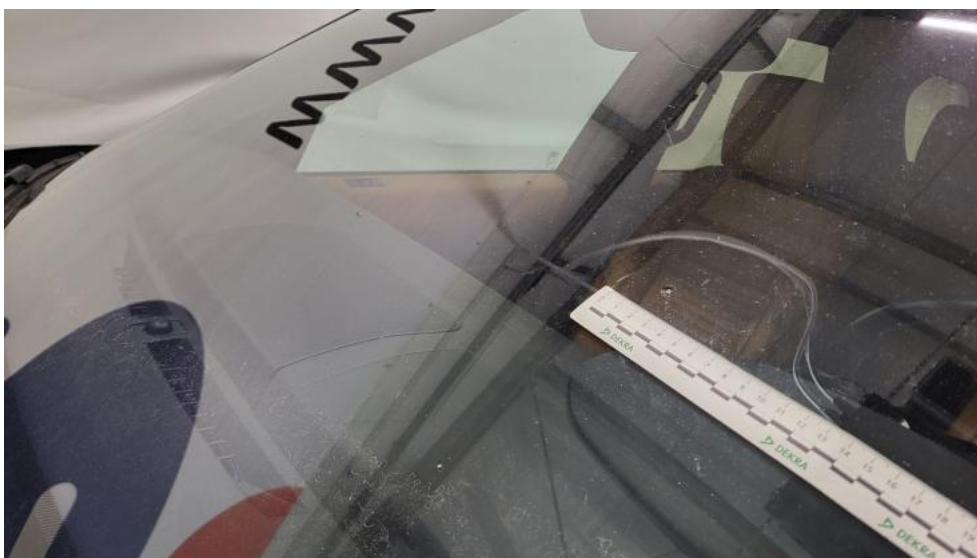
**Fot. 44.**  
Szyba czołowa - zdjęcie pogładowe 1

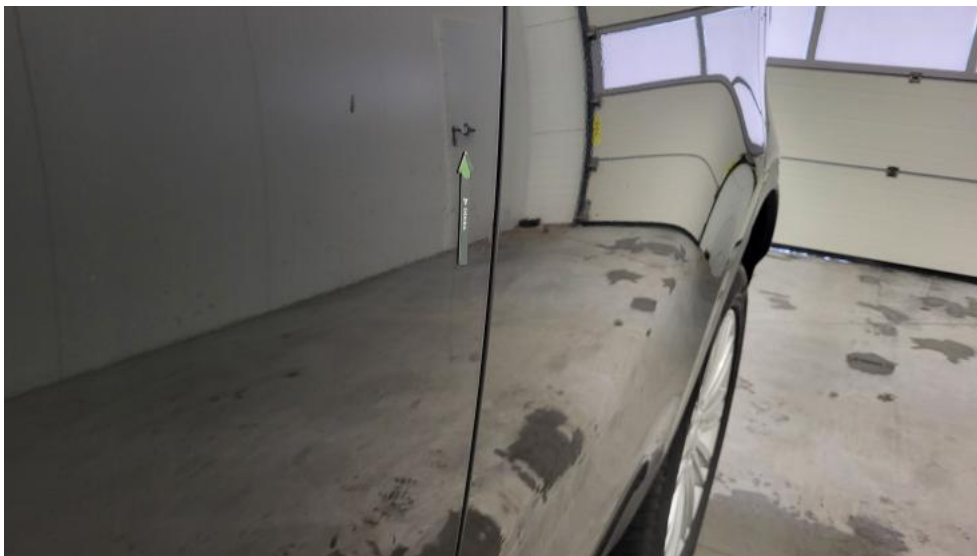
**Fot. 63.**  
Drzwi przed L - Wgniecenie/odkształcenie 1
