Nr zlecenia DEKRA: PKOL(W)/LODZ/34927/26/04/21
Nr zlecenia/szkody: 22/038736
Data zlecenia: 21-04-2026

Grupa obiektów (Eurotax)	samochody osobowe
Kod EC (Eurotax)	109539
Producent	TOYOTA
Model	Avensis Sedan 15-19
Typ/wersja	Avensis 2.0 Prestige MS
Rodzaj nadwozia	sedan
Liczba drzwi/liczba miejsc	4/5
Masa własna [kg]	1472
Dopuszczalna masa całkowita [kg]	2050
Rozstaw osi 1/2	2700
Rodzaj silnika	z zapłonem iskrowym
Pojemność silnika [ccm]	1987
Moc silnika [KM/kW]	152/112
Skrzynia biegów	automatyczna
Nr rejestracyjny	SK835XC
VIN	SB1BK76L00E043208
Data 1. rejestracji	16-06-2016
Data nast. bad. techn.	20-12-2026
Rok produkcji	2016 (rok produkcji został zweryfikowany z zewnętrzną bazą danych)
Stan licznika [km]	308 480 (odczytany)
Kolor nadwozia/rodzaj powłoki	czarny/2-warstwowy metalizowany

Pomiar grubości powłoki lakierowej poj.

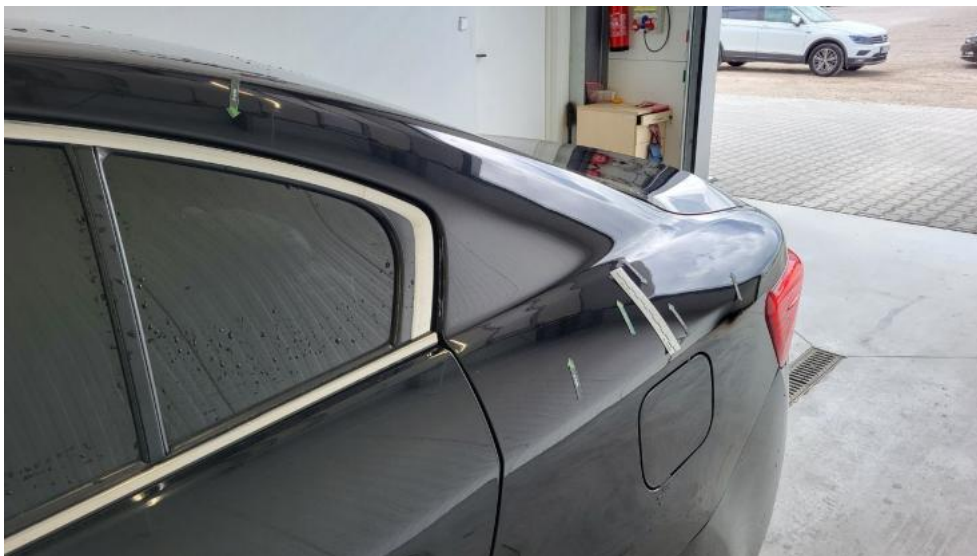
Fot. 65.
Błotnik tylny L / Ściana boczna L - Wgniecenie/odkształcenie 1

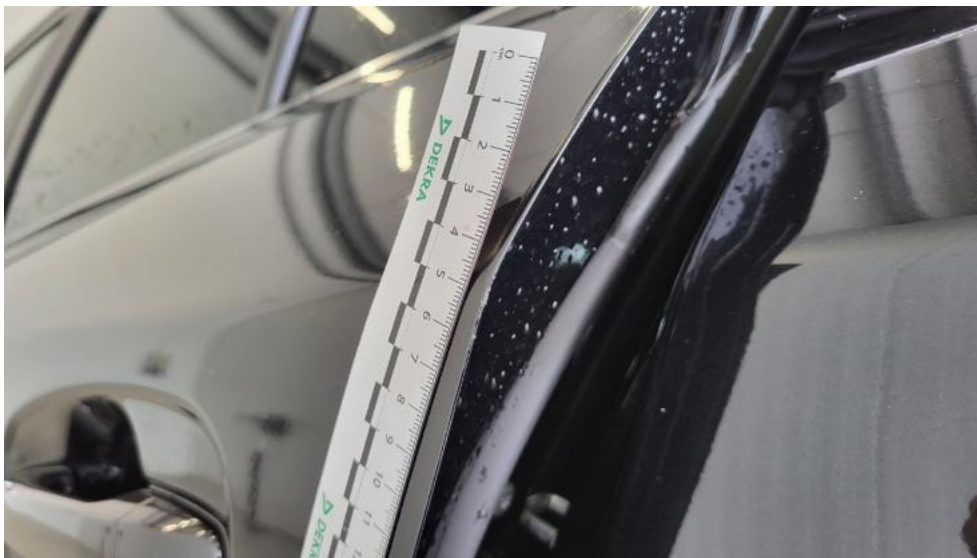
Fot. 71.
Drzwi tylne L - Rysa/odprysk 1

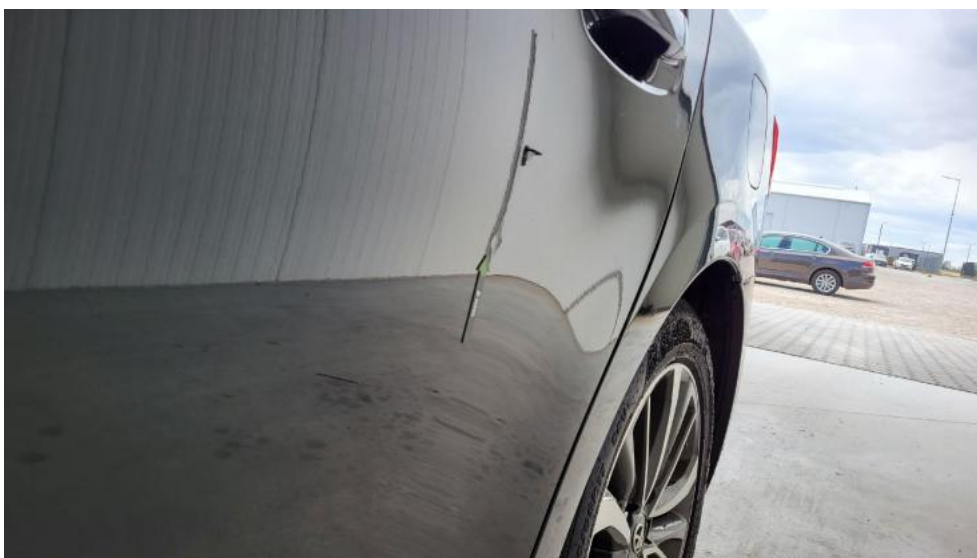
Fot. 72.
Drzwi tylne L - Wgniecenie/odkształcenie 1

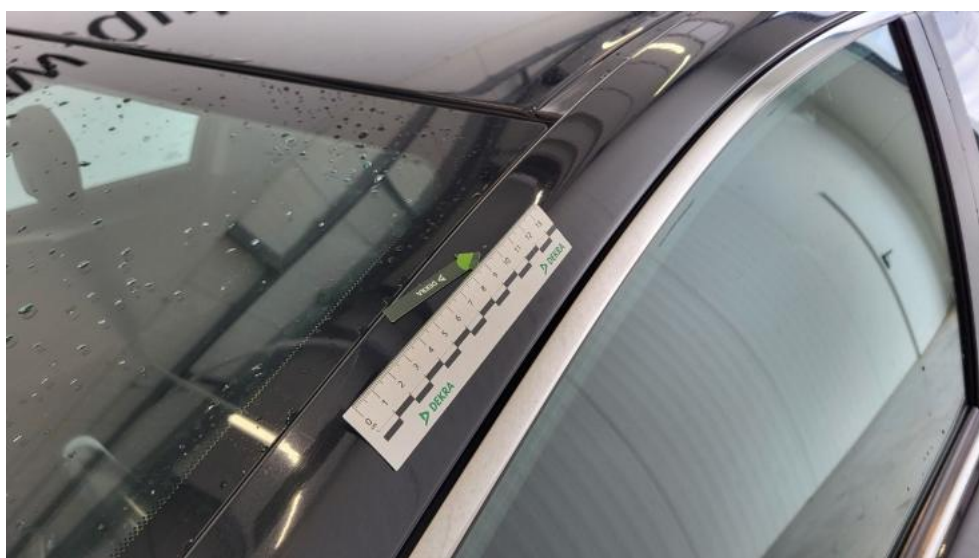
Fot. 74.
Słupek przedni L - zdjęcie poglądowe 1

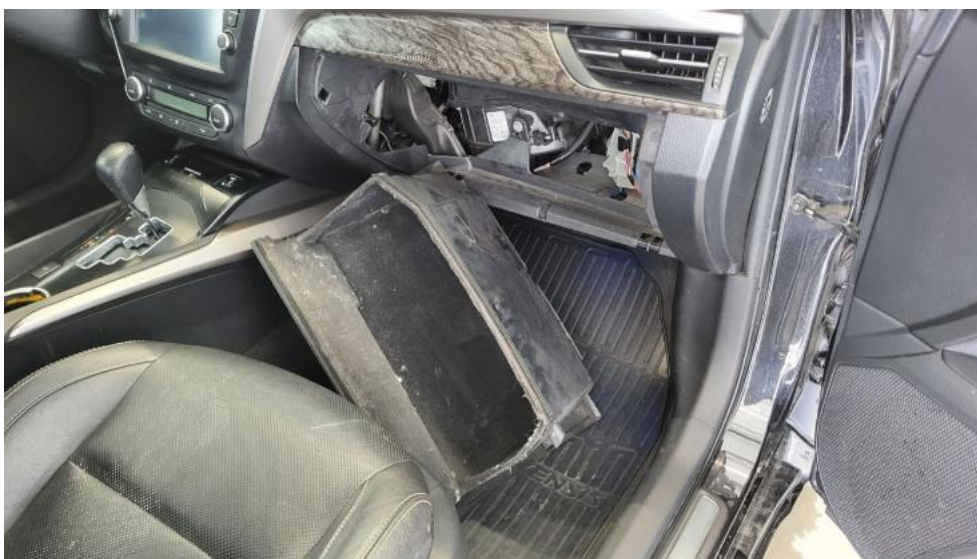
Fot. 81.
Pokrywa schowka deski rozdź - zdjęcie poglądowe 1

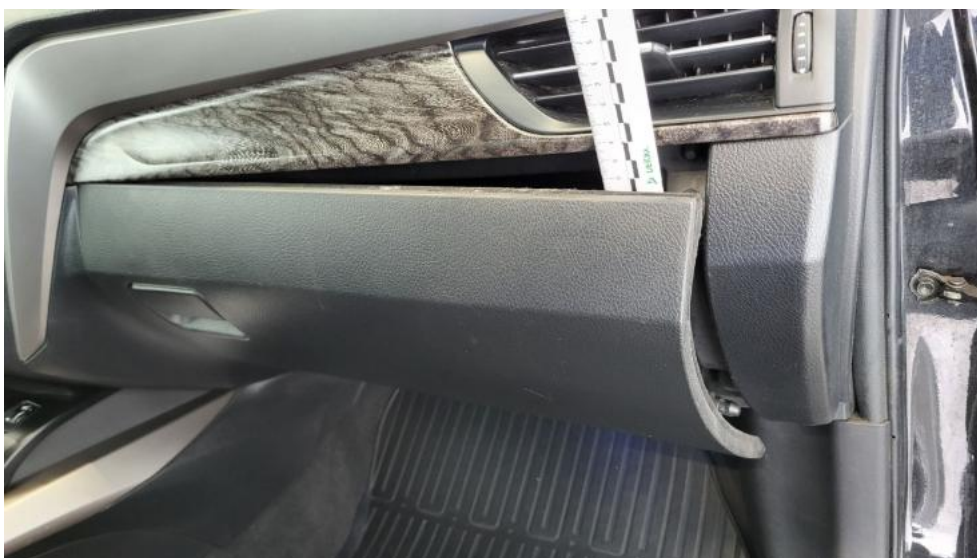
Fot. 82.
Pokrywa schowka deski rozdź - Inne 1

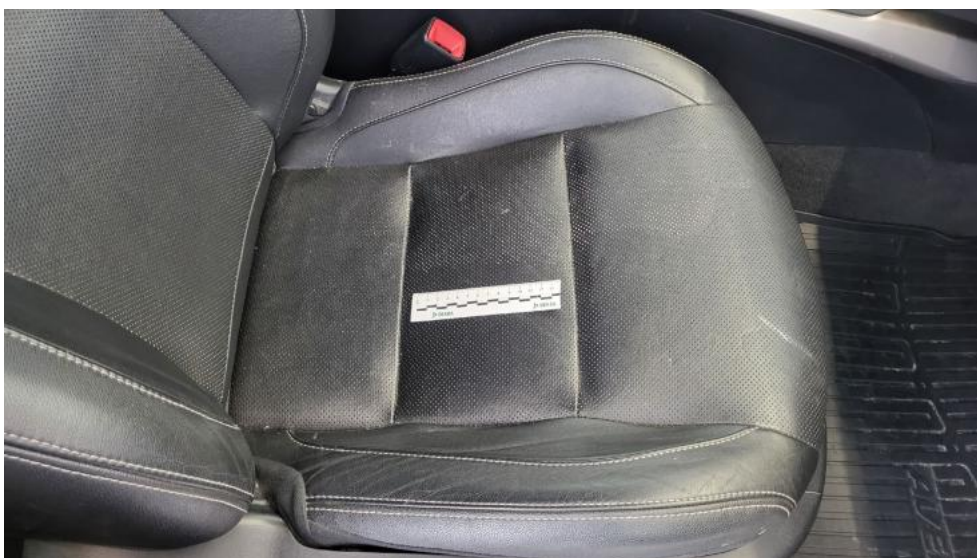
Fot. 84.
Fotel prz. praw. - Inne 1

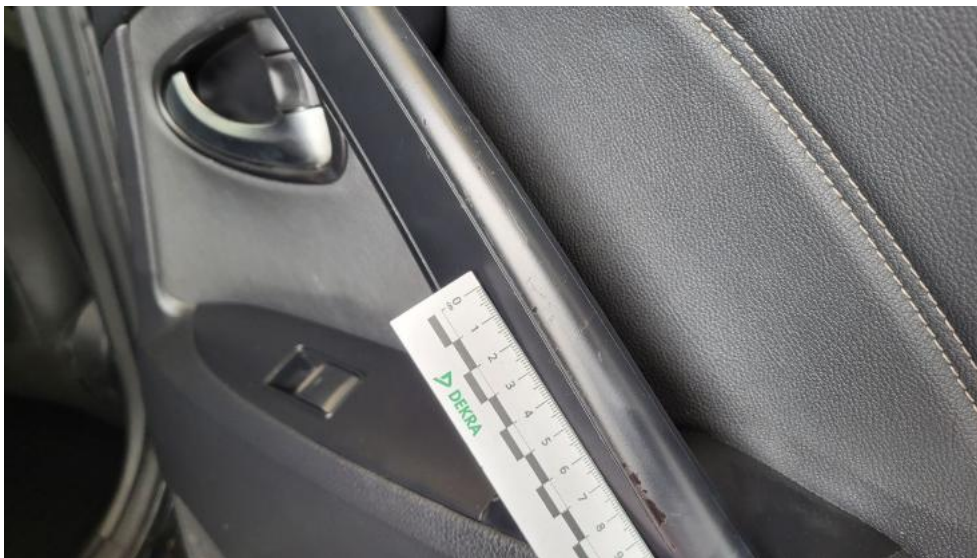
Fot. 87.
Uchwyt drzwi tyl P - Rysa/odprysk 1

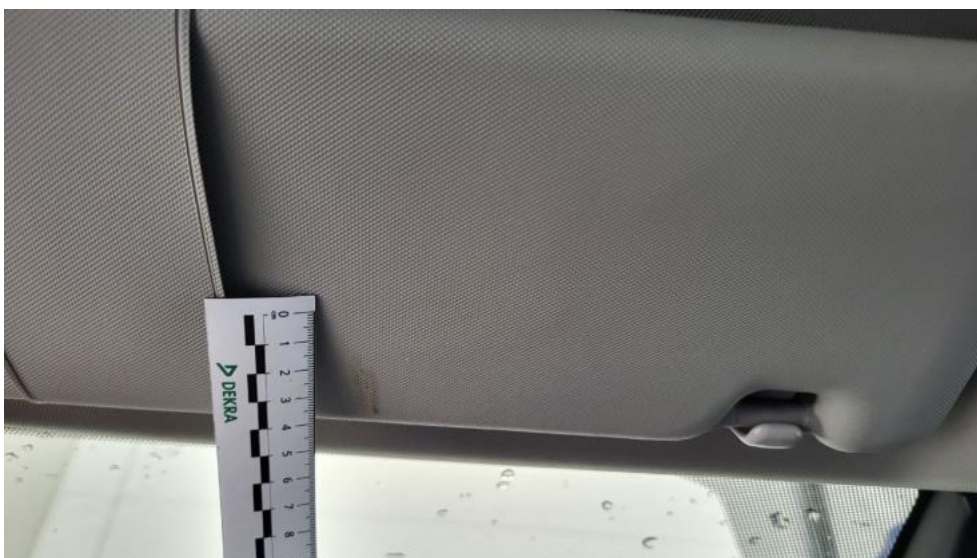
Fot. 88.
Osłona p/słoneczna lewa - Inne 1
