Nr zlecenia DEKRA: PKOL(W)/LODZ/80122/26/08/27  
Nr zlecenia/szkody: 24/035606  
Data zlecenia: 27-08-2026

**Dane pojazdu**

| Producent | VOLVO |
| Model | V60 18-21 |

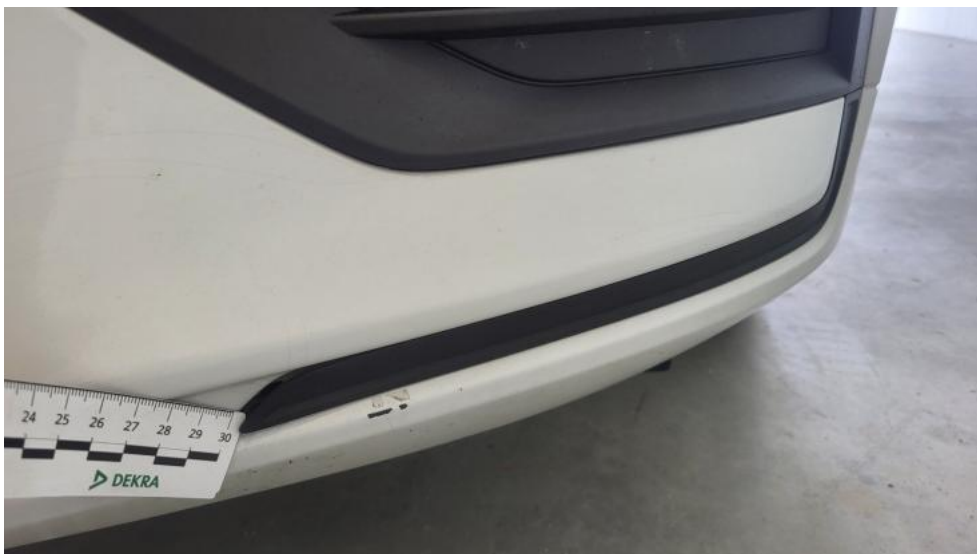
**Fot. 40.**  
Kratka/zaślepka halogenu L - Inne 1

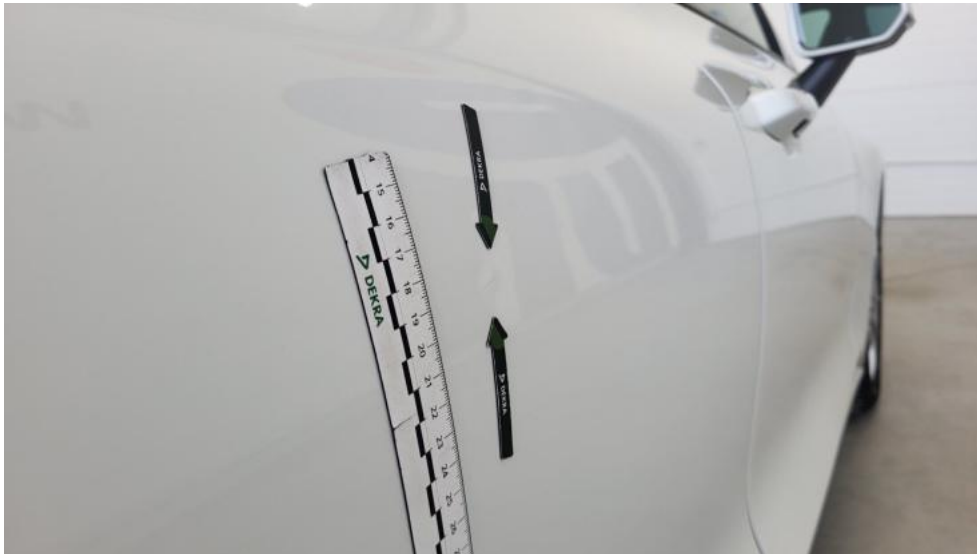
**Fot. 49.**

Drzwi tylne P - Wgniecenie/odkształcenie 1

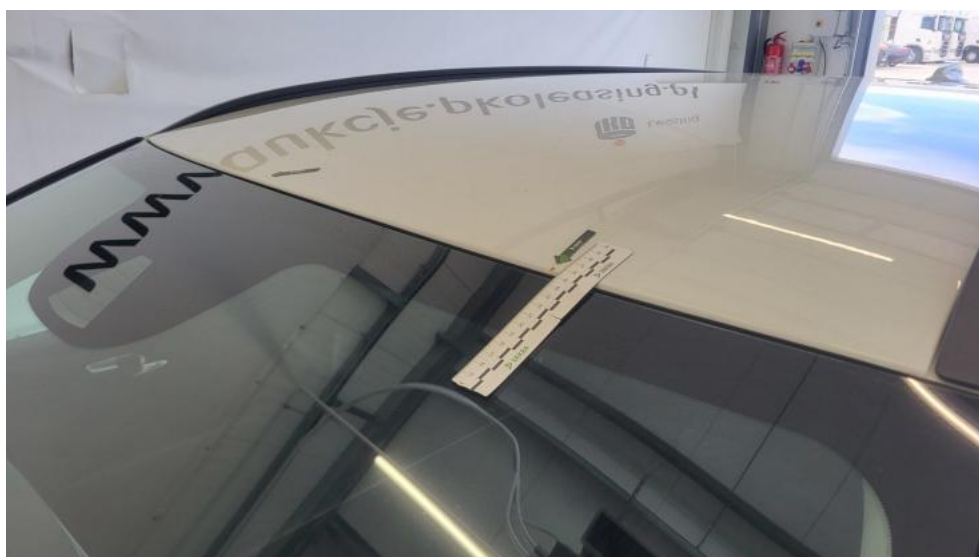
**Fot. 57.**

Dach - zdjęcie poglądowe 1
