Nr zlecenia DEKRA: PKOL(W)/LODZ/84709/26/09/09  
Nr zlecenia/szkody: 25/038160  
Data zlecenia: 09-09-2026

| Producent | BMW |
| Typ/wersja | X5 xDrive40d |
| Nr rejestracyjny | EL9NM03 |

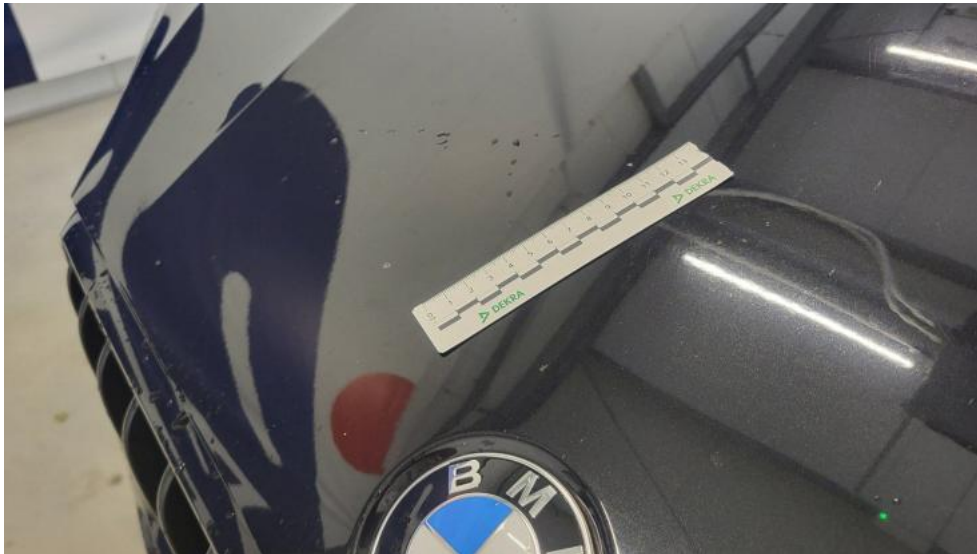
**Fot. 39.**

Pokrywa komory silnika - Rysa/odprysk 1

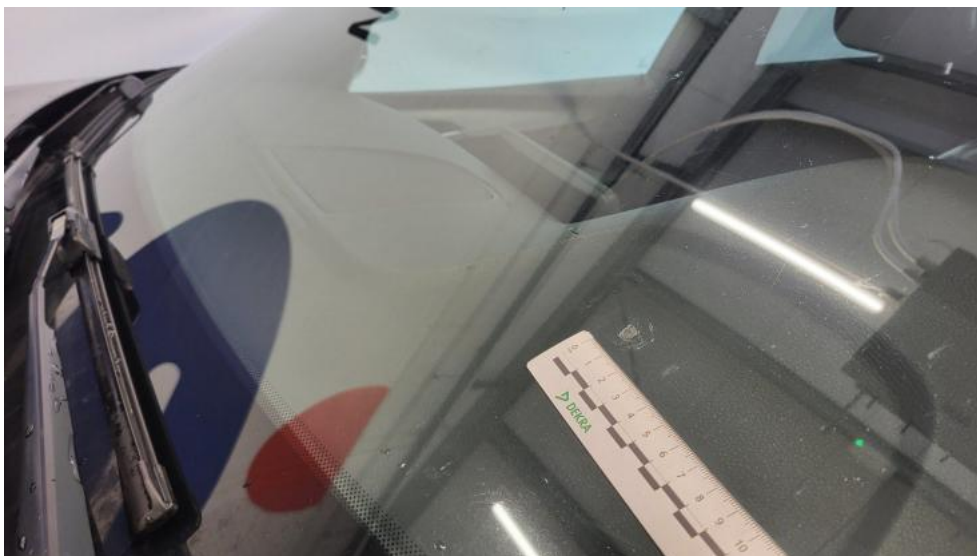
**Fot. 41.**

Szyba czołowa - zdjęcie poglądowe 1

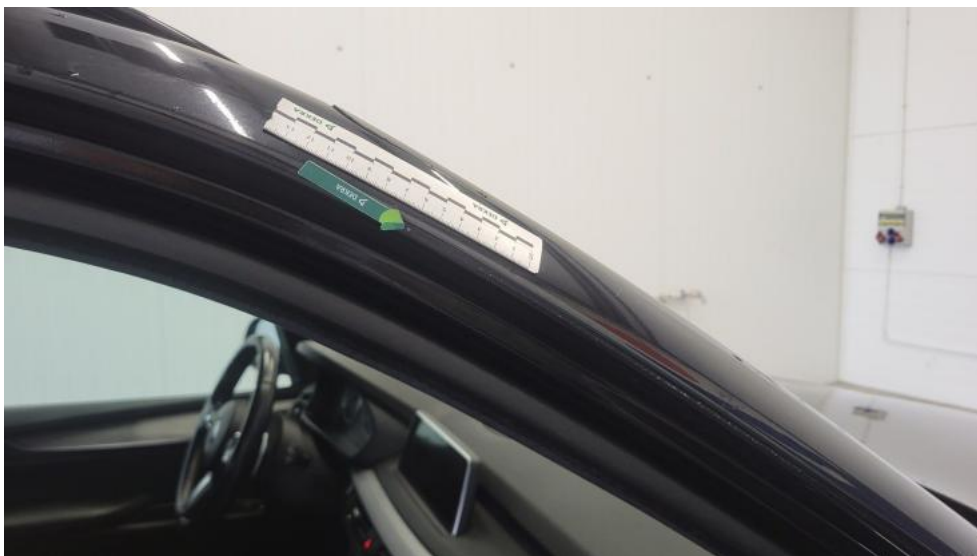
**Fot. 51.**

Słupek przedni P - zdjęcie poglądowe 1

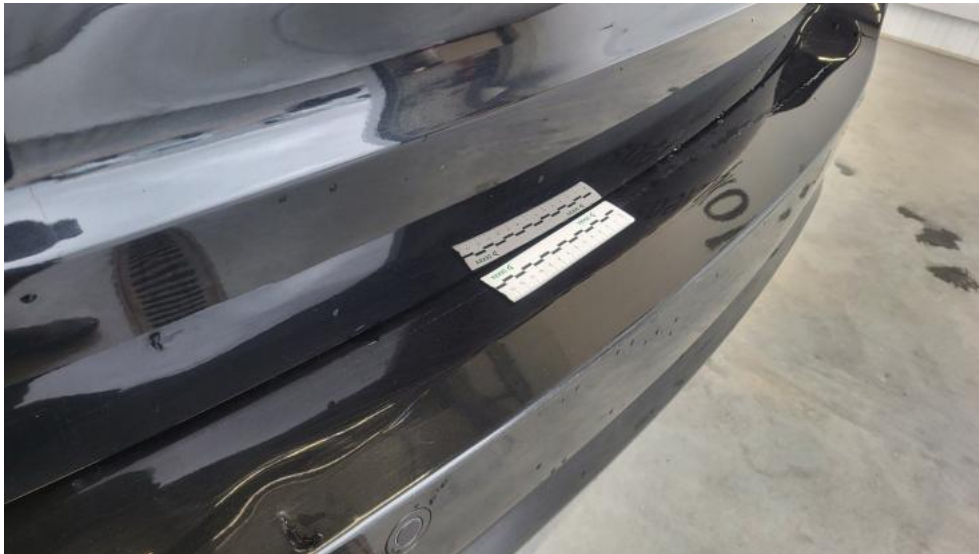
**Fot. 65.**

Zderzak tylny - Wgniecenie/odkształcenie 2

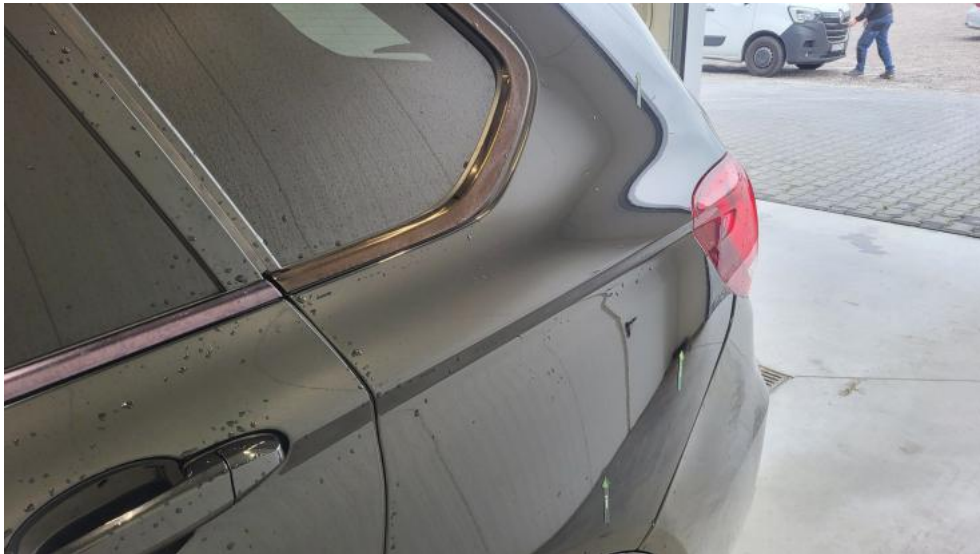
**Fot. 71.**

Błotnik tylny L / Ściana boczna L - Wgniecenie/odkształcenie 1

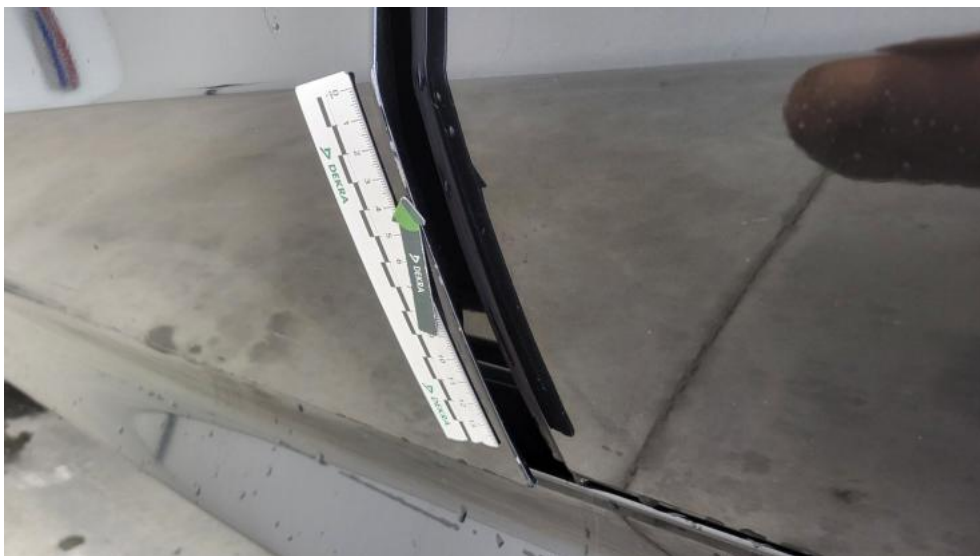
**Fot. 72.**

Drzwi przed L - zdjęcie poglądowe 1

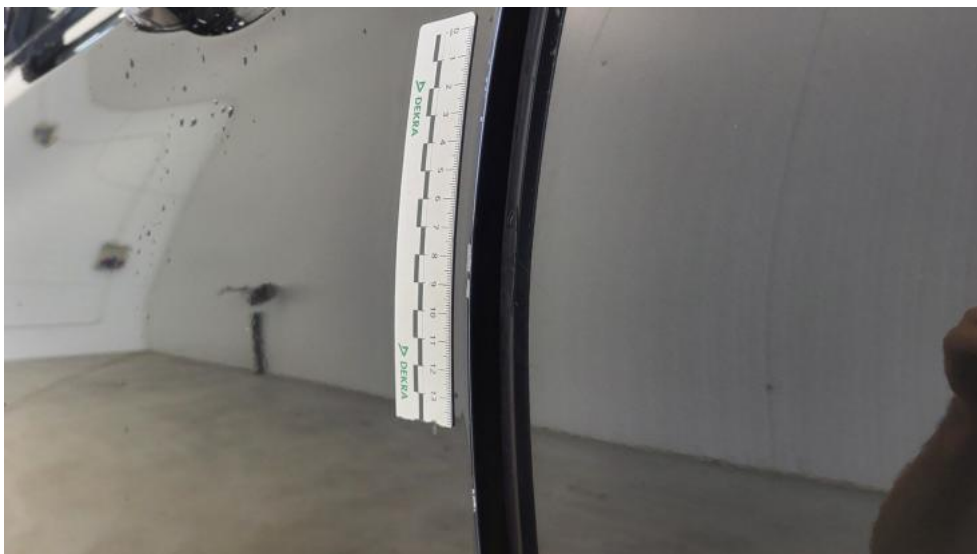
**Fot. 73.**

Drzwi przed L - Rysa/odprysk 1

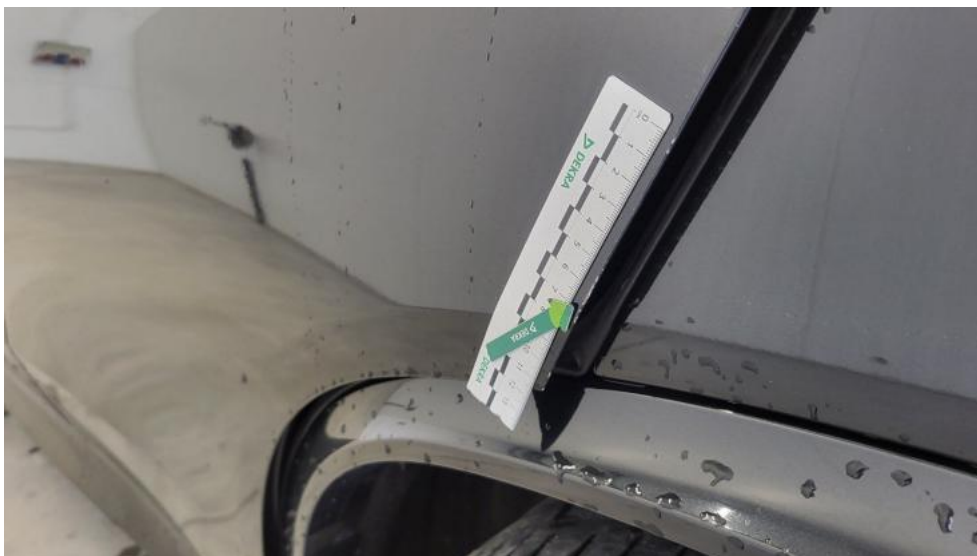
**Fot. 75.**  
Drzwi tylne L - zdjęcie poglądowe 1

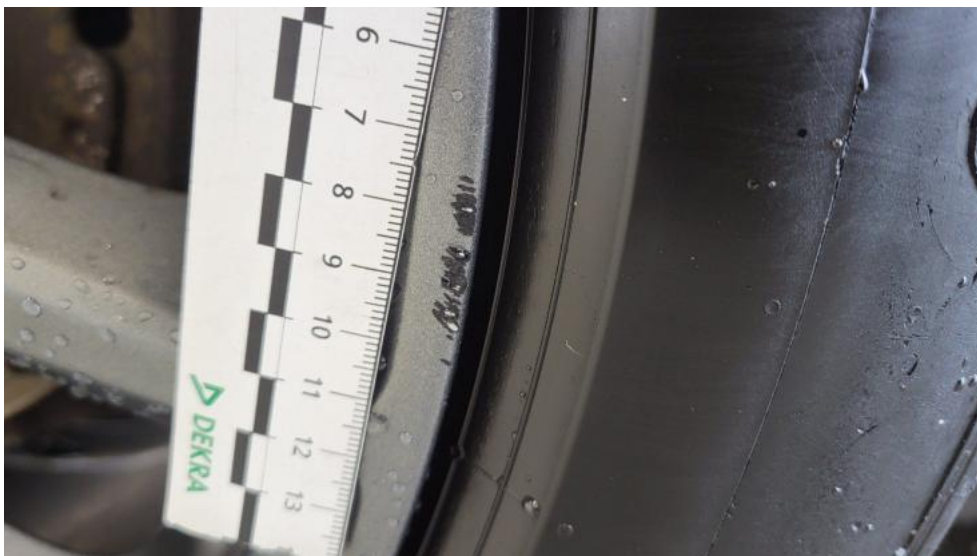
**Fot. 81.**

Felga Aluminiowa przednia L - Rysa/odprysk 1

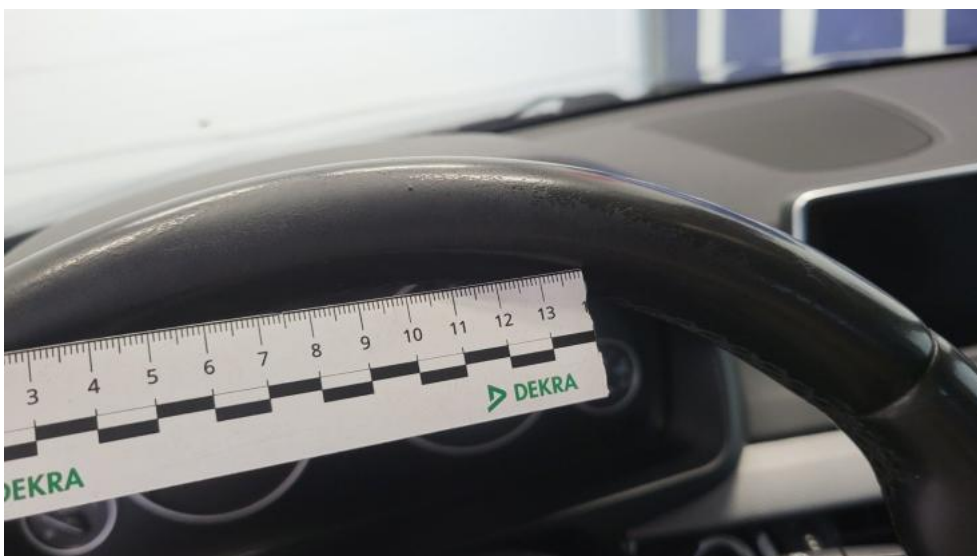
**Fot. 82.**

Koło kierownicy - Inne 1

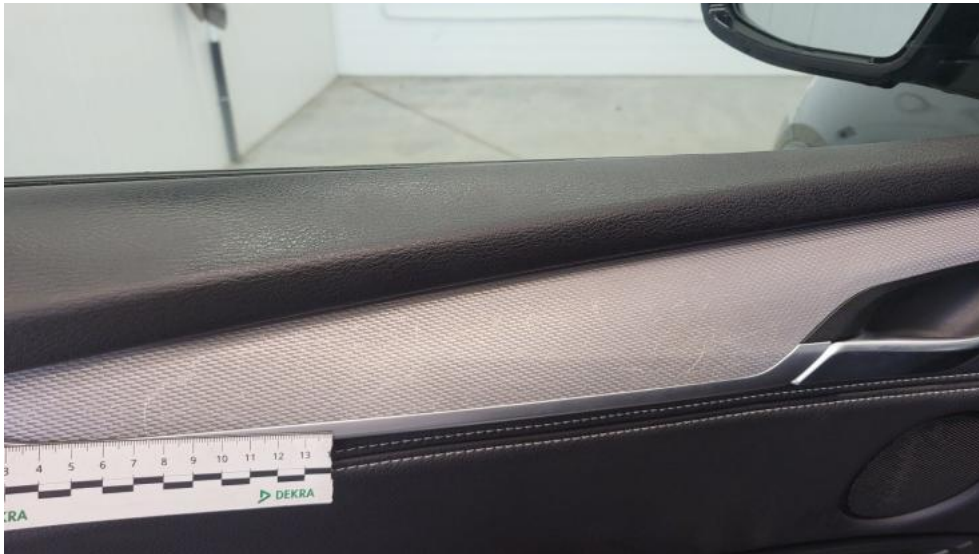
**Fot. 89.**

Tapicerka drzwi przednich L - Rysa/odprysk 1

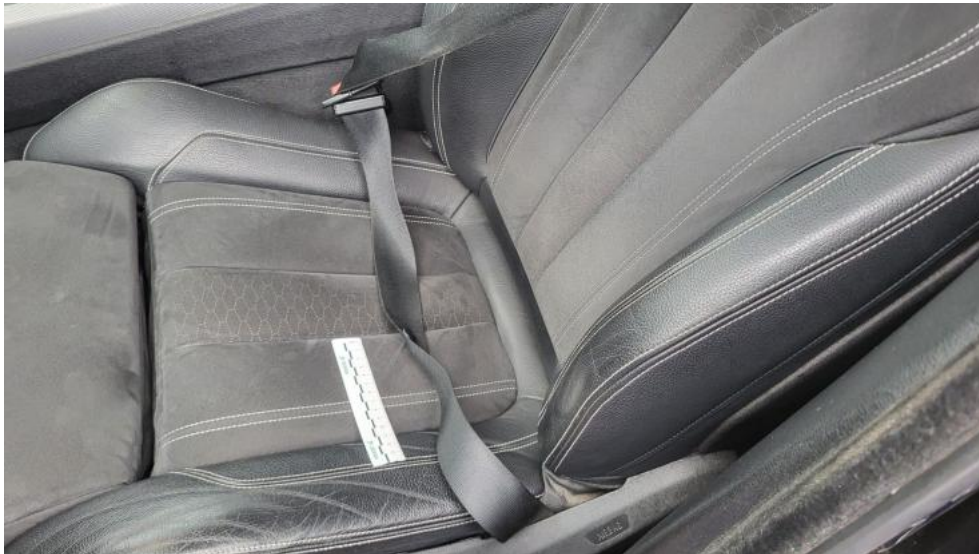
**Fot. 97.**

Pas bezpieczeństwa przedni lewy - Inne 1
