Nr zlecenia DEKRA: PKOL(W)/LODZ/84610/26/09/09  
Nr zlecenia/szkody: PS21/03320  
Data zlecenia: 09-09-2026

**DEKRA Polska - Centrala**  
02-673 Warszawa, ul. Konstruktorska 12A

| Producent | DACIA |
| Typ/wersja | Lodgy 1.5 dCi Laureate S&S EU6 |

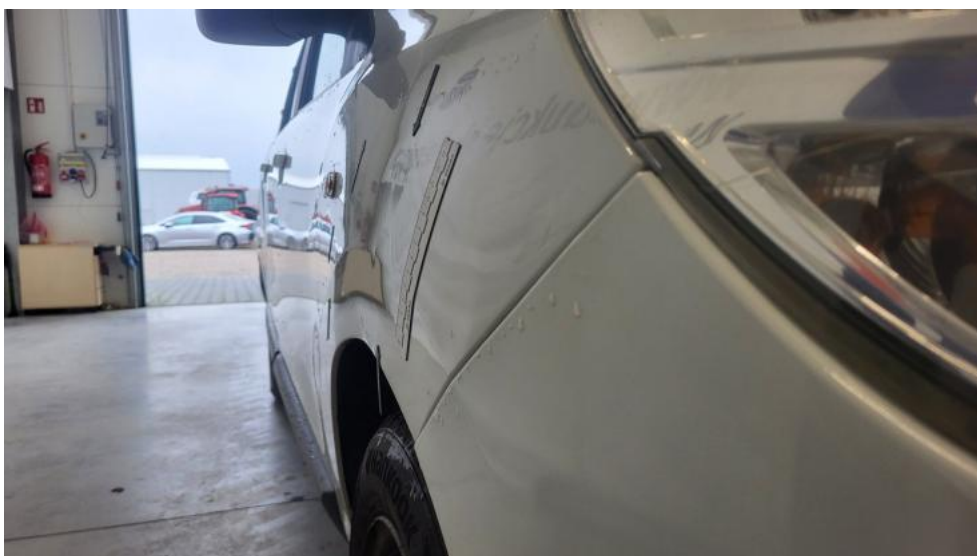
**Fot. 49.**

Łotnik przedni P - zdjęcie poglądowe 1

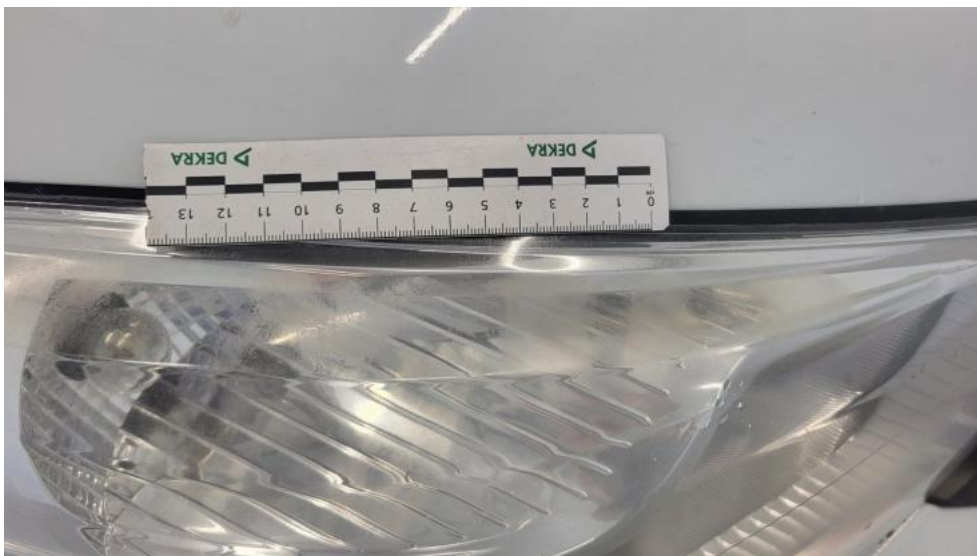
**Fot. 50.**

Łotnik przedni P - Wgniecenie/odkształcenie 1

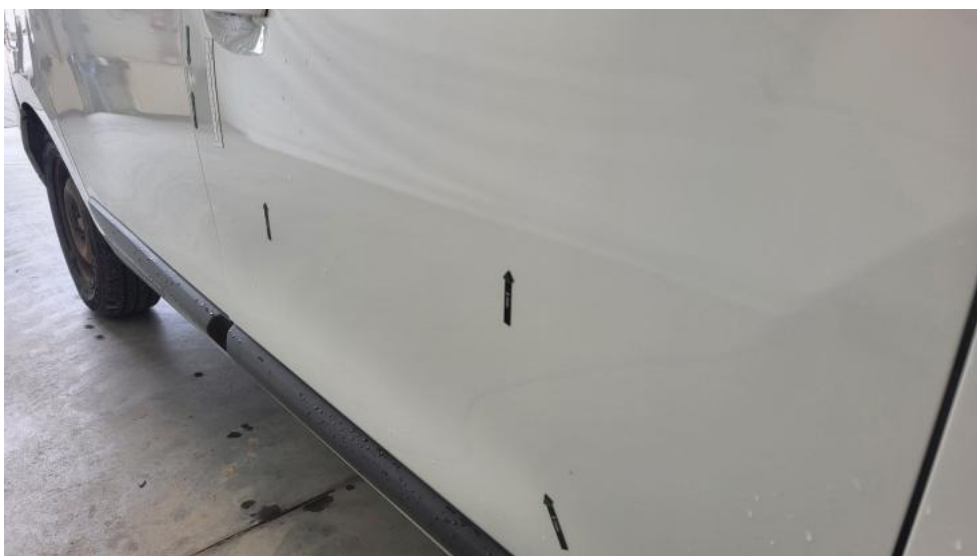
**Fot. 53.**

Drzwi przednie P - Rysa/odprysk 1

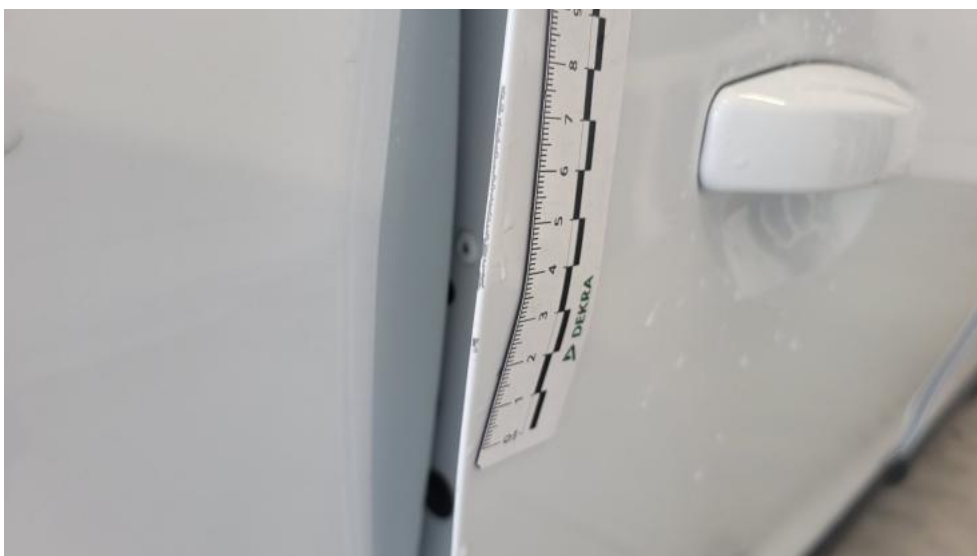
**Fot. 55.**

Drzwi tylne P - zdjęcie pogładowe 1

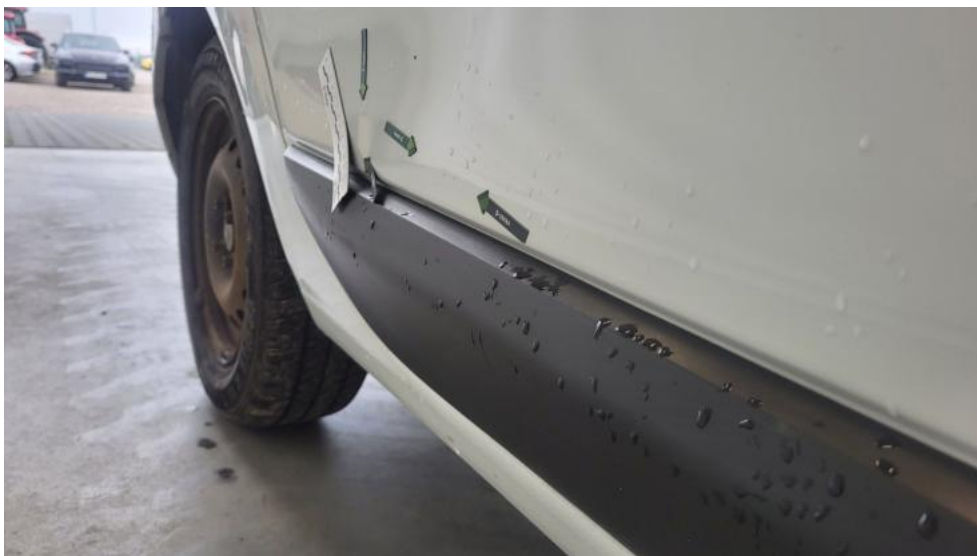
**Fot. 56.**

Drzwi tylne P - Rysa/odprysk 1

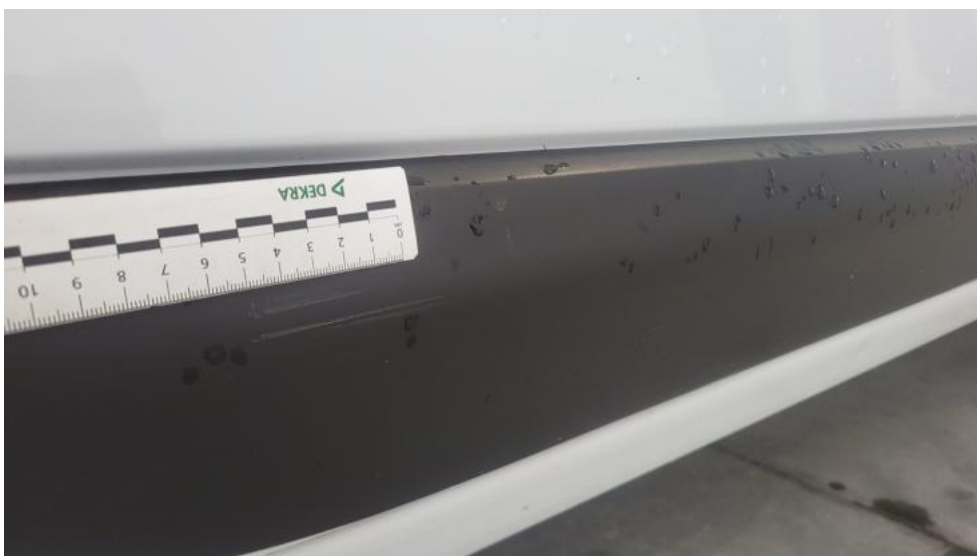
**Fot. 57.**

Drzwi tylne P - Wgniecenie/odkształcenie 1

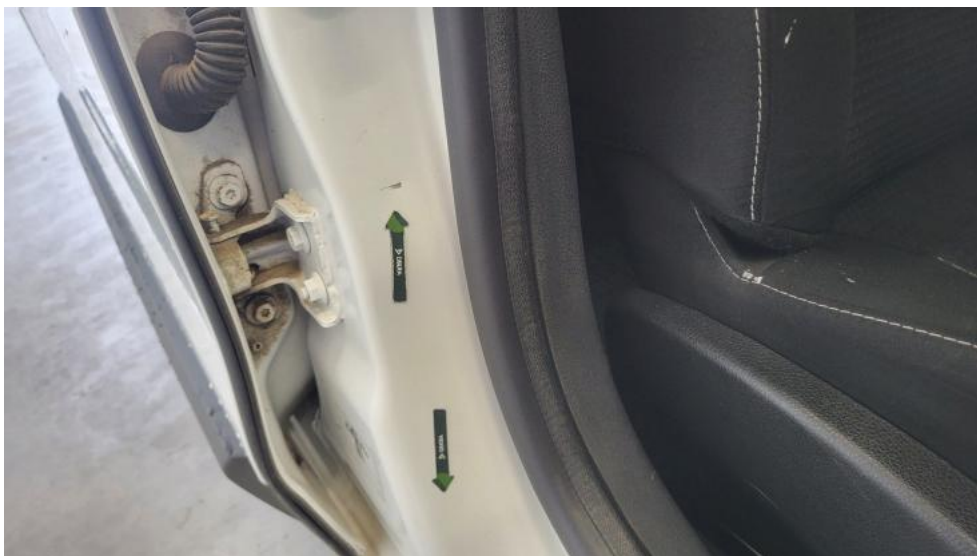
**Fot. 60.**

Próg P - Wgniecenie/odkształcenie 1

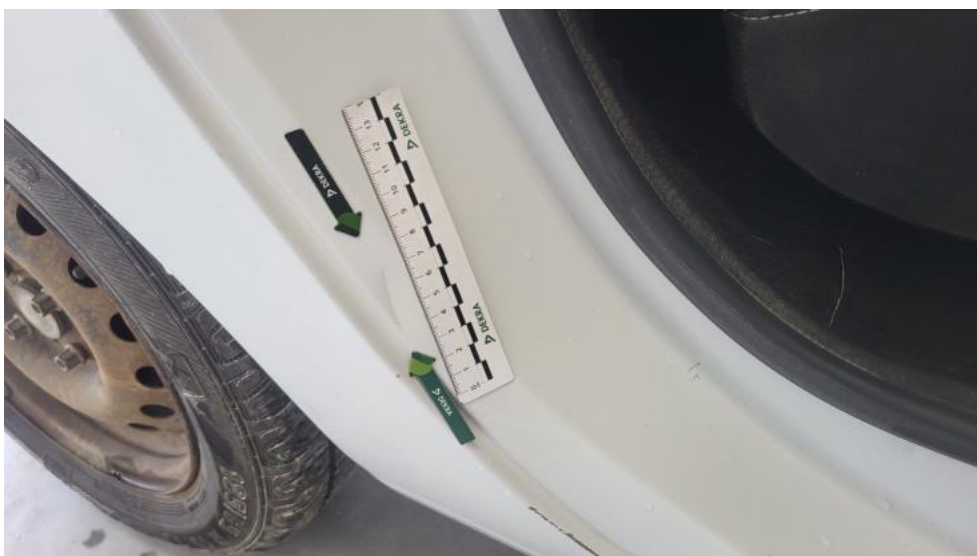
**Fot. 61.**

Słupek środkowy P - Wgniecenie/odkształcenie 1

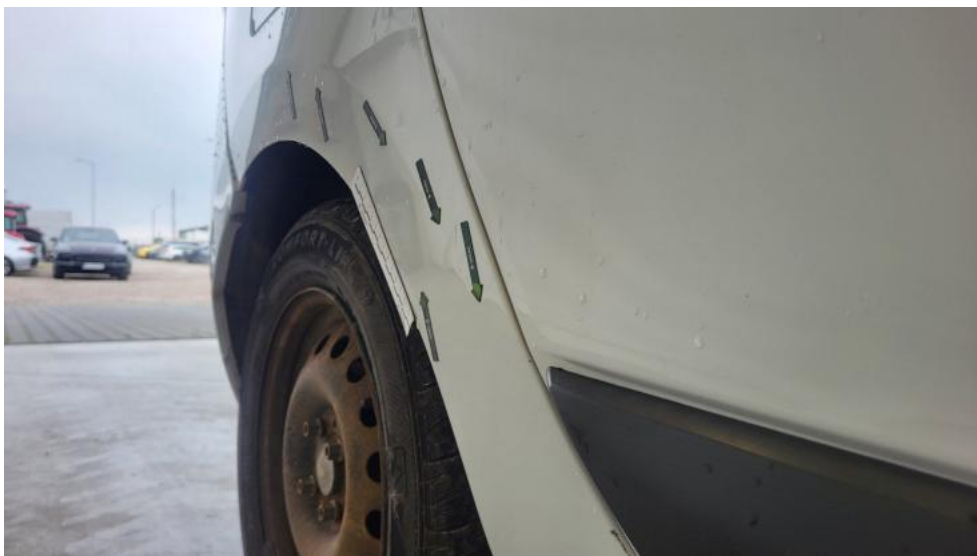
**Fot. 62.**

Łotnik tylny P / Ściana boczna P - Wgniecenie/odkształcenie 1

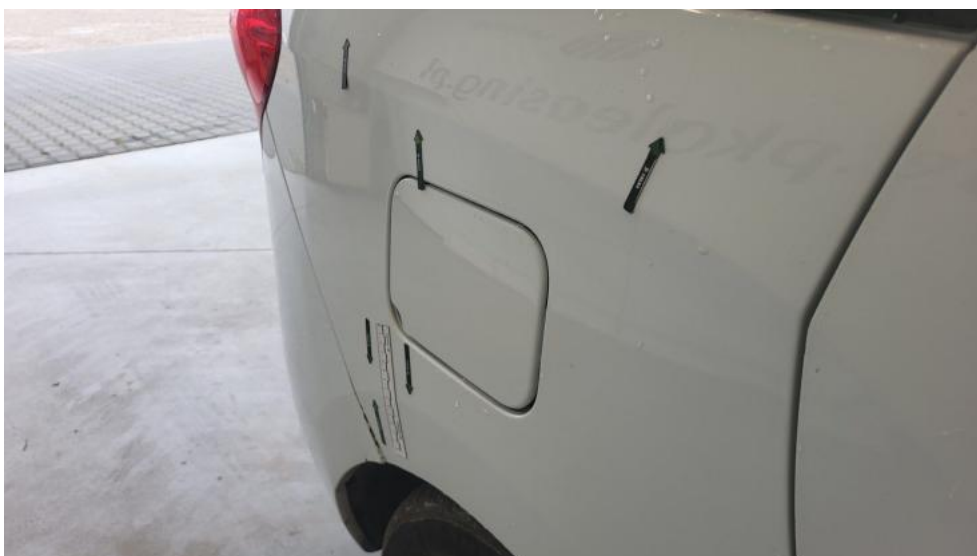
**Fot. 63.**

Błotnik tylny P / Ściana boczna P - Wgniecenie/odkształcenie 2

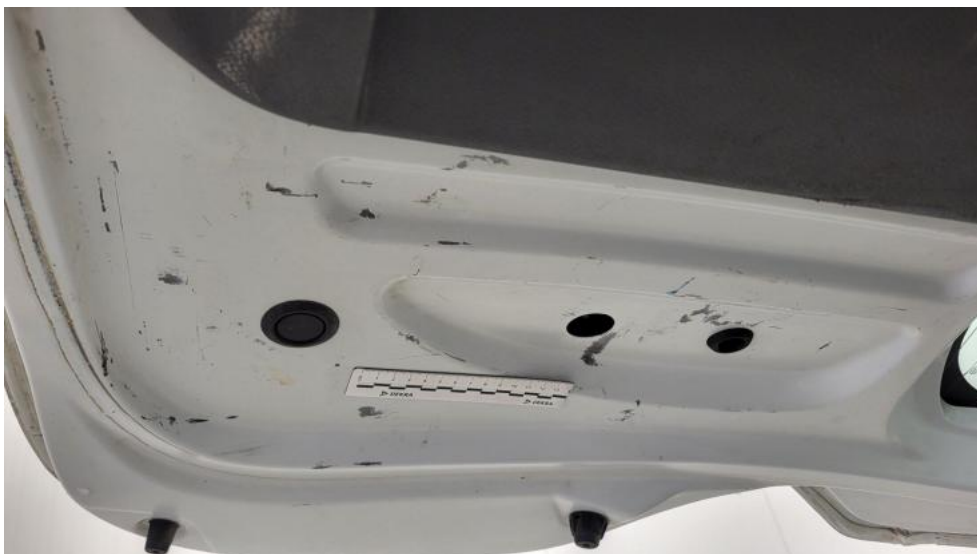
**Fot. 66.**

Pokrywy bagażnika - zdjęcie poglądowe 1

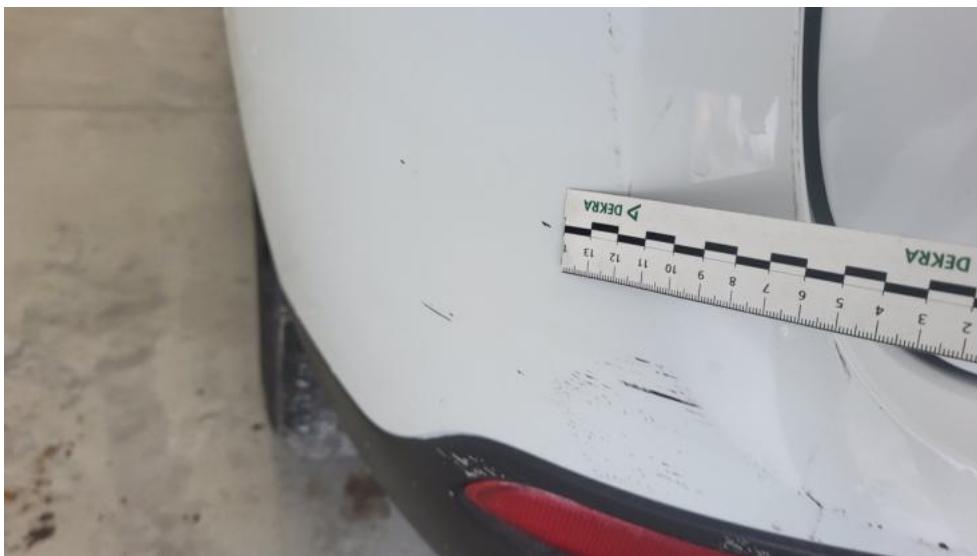
**Fot. 74.**

Zderzak tylny - zdjęcie poglądowe 1

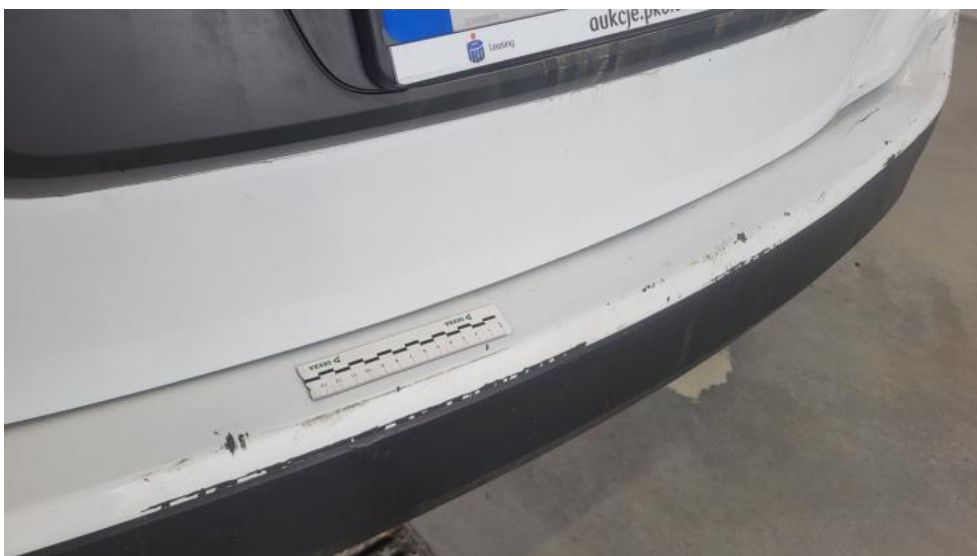
**Fot. 75.**  
Zderzak tylny - Rysa/odprysk 1

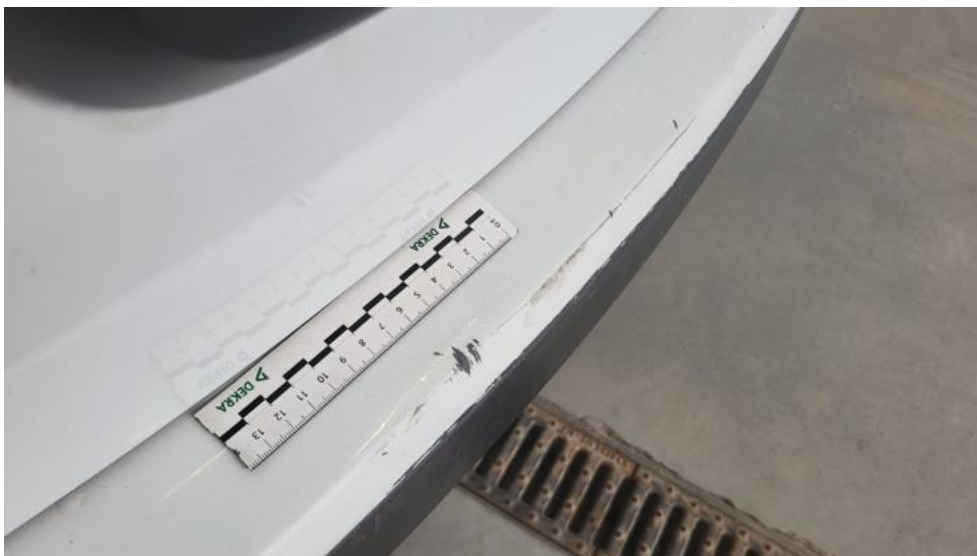
**Fot. 76.**  
Zderzak tylny - Rysa/odprysk 2

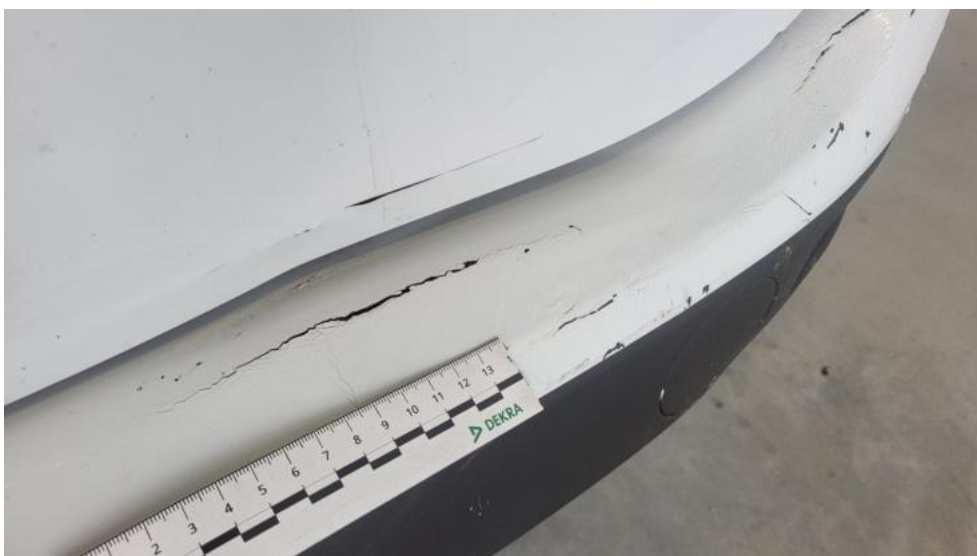
**Fot. 77.**

Zderzak tylny - Wgniecenie/odkształcenie 1

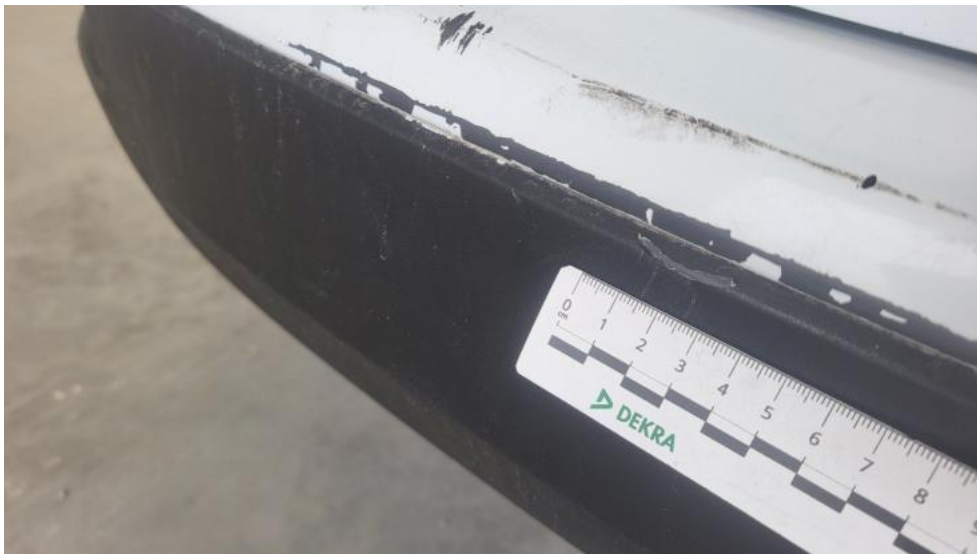
**Fot. 82.**  
Zderzak tylny cz dolna - Rysa/odprysk 1

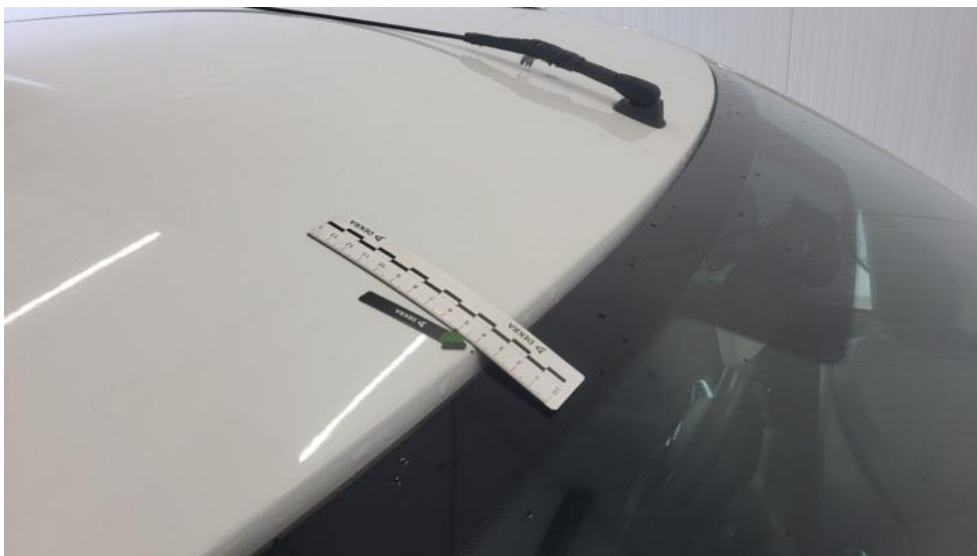
**Fot. 84.**

Antena - Inne 1

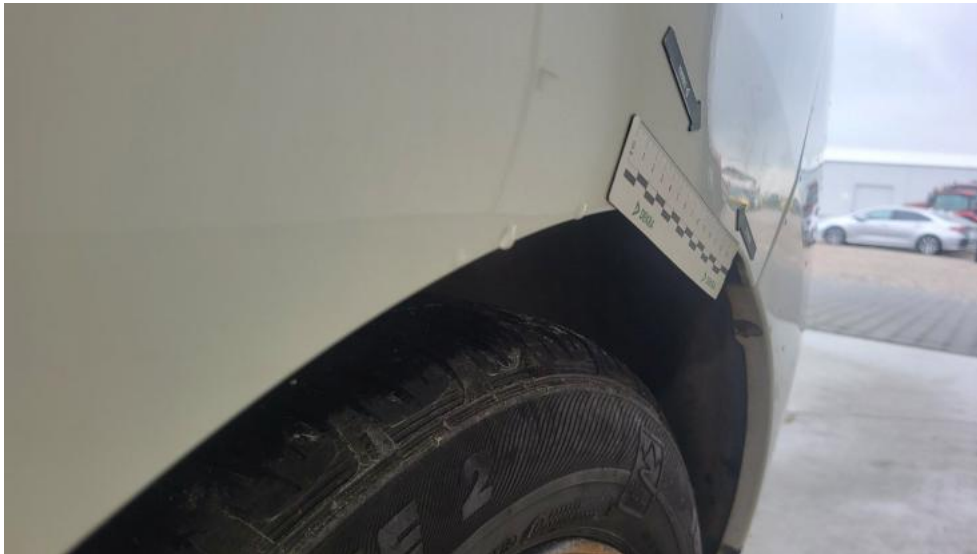
**Fot. 88.**  
Błotnik tylny L / Ściana boczna L - zdjęcie poglądowe 1

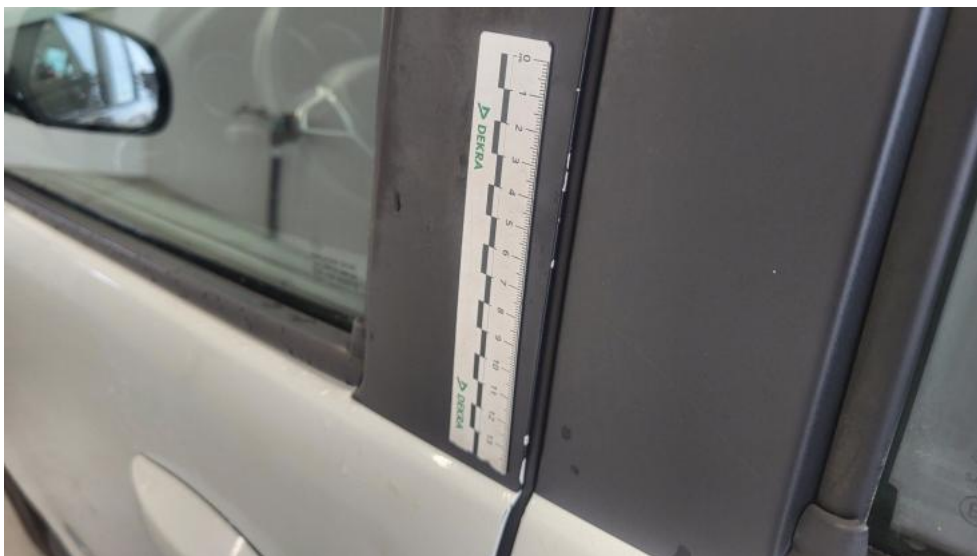
**Fot. 94.**

Drzwi przed L - zdjęcie poglądowe 1

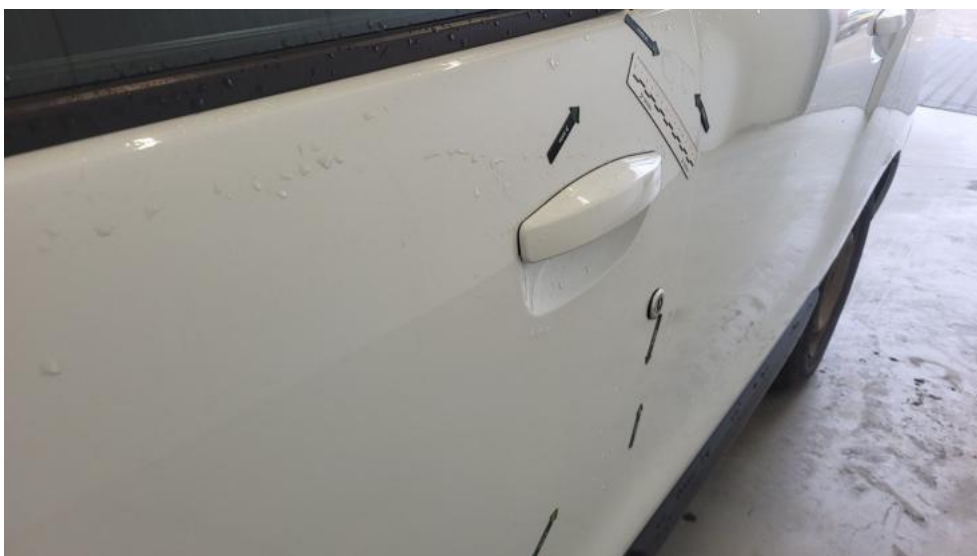
**Fot. 95.**

Drzwi przed L - Rysa/odprysk 1

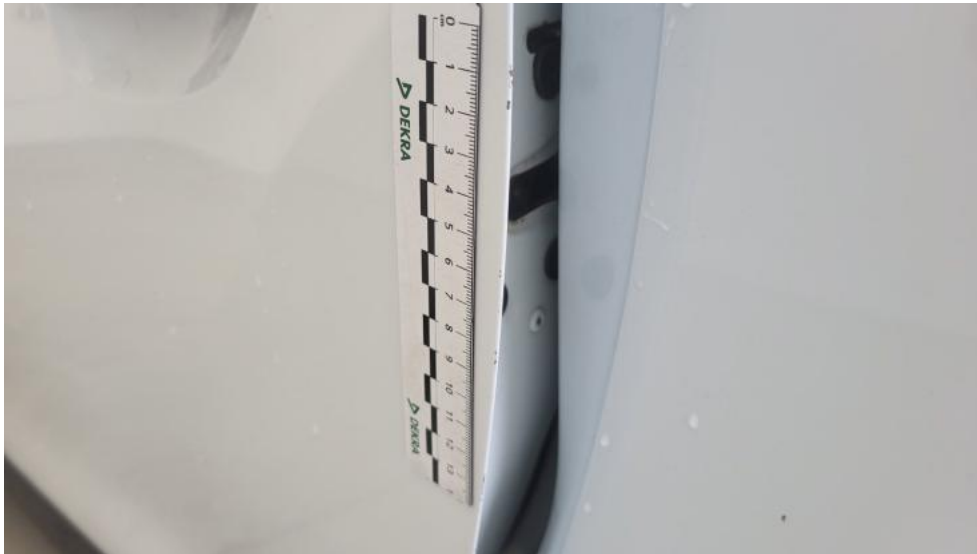
**Fot. 98.**  
Drzwi tylne L - zdjęcie pogładowe 1

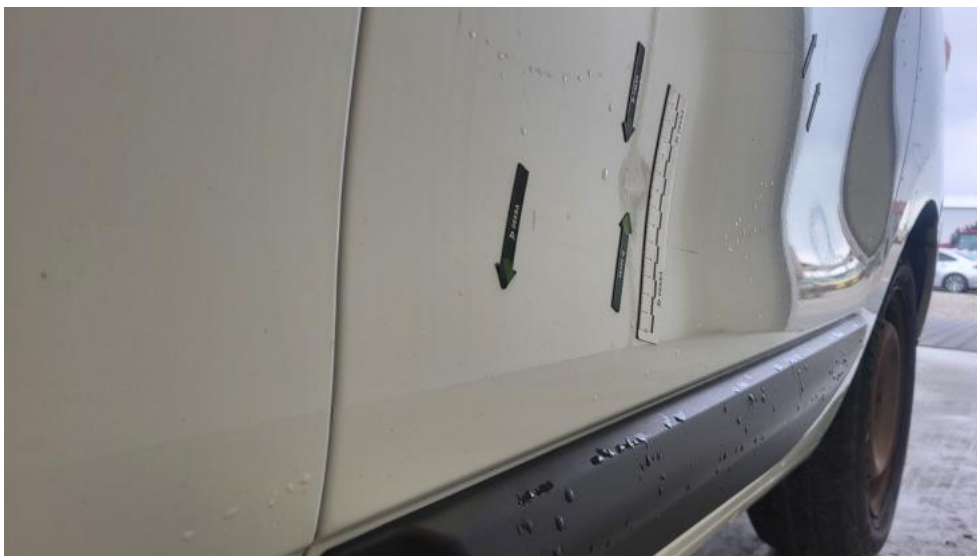
**Fot. 99.**

Drzwi tylne L - Rysa/odprysk 1

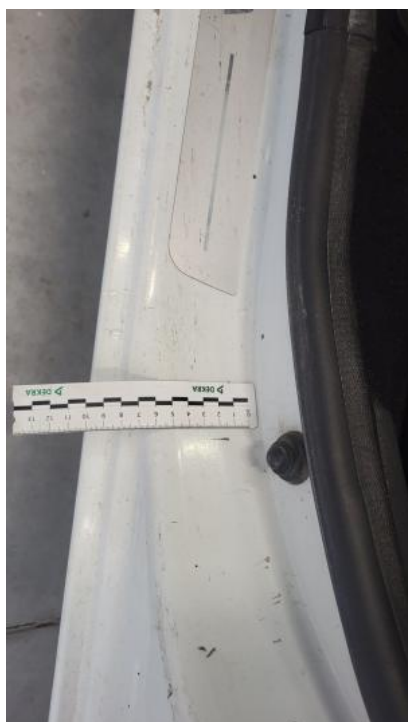
**Fot. 100.**

Drzwi tylne L - Wgniecenie/odkształcenie 1

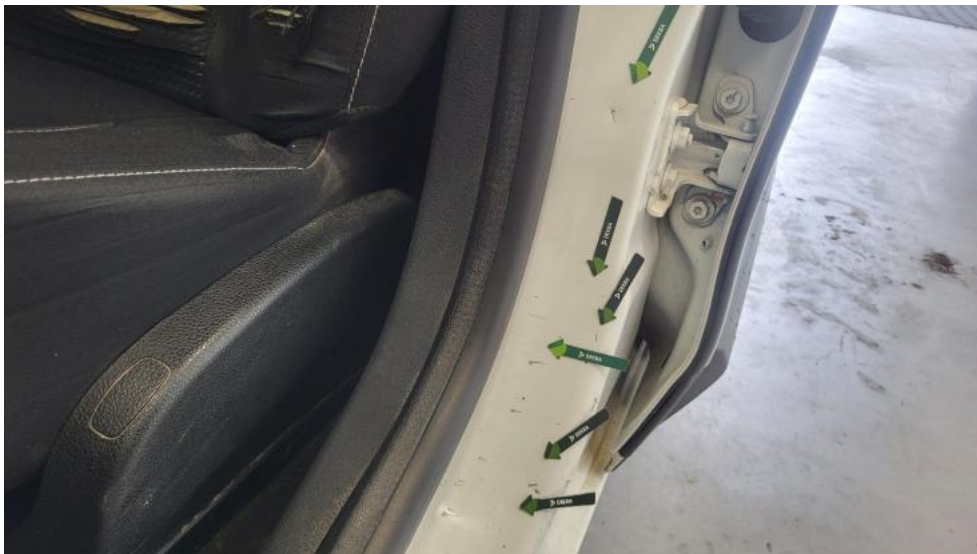
**Fot. 102.**

Słupek środkowy L - Rysa/odprysk 1

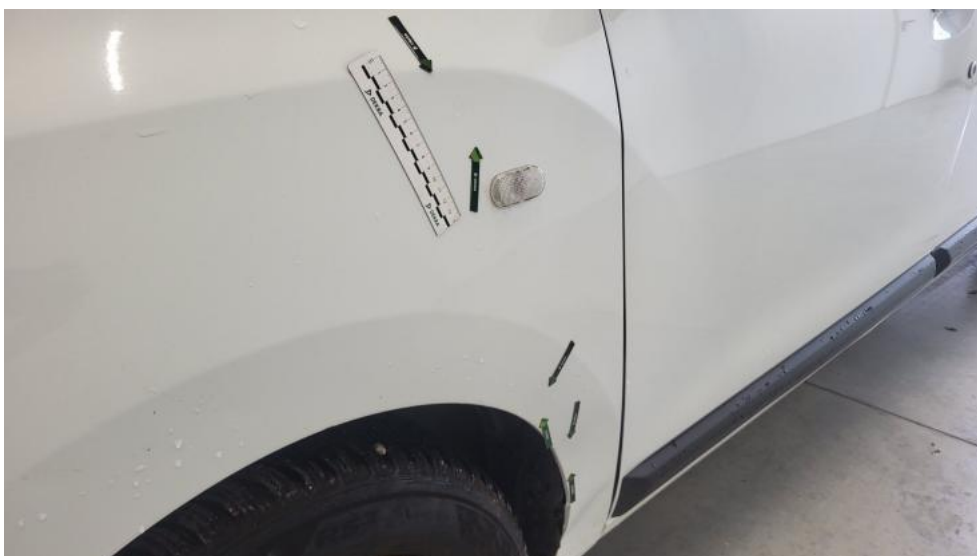
**Fot. 103.**

Słupek środkowy L - Wgniecenie/odkształcenie 1

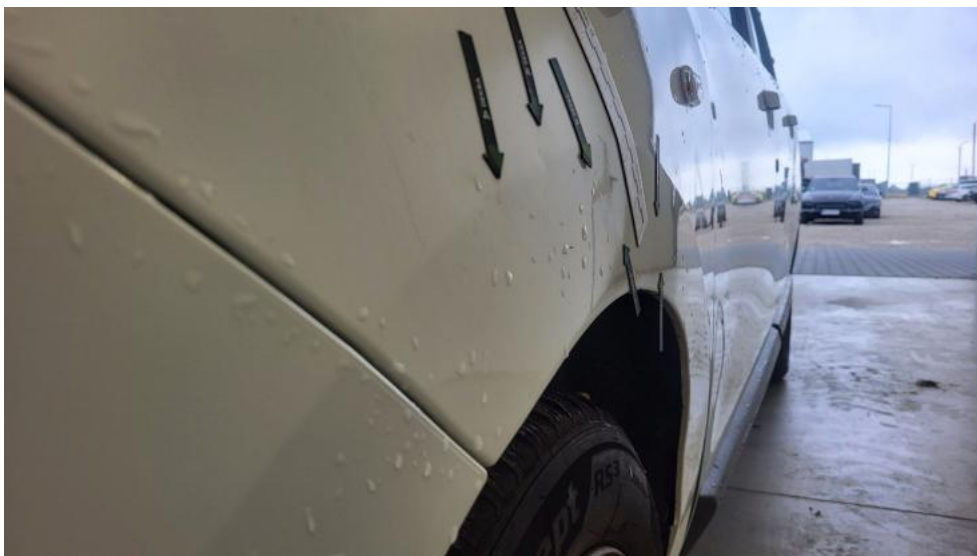
**Fot. 104.**

Światnik przedni L - zdjęcie poglądowe 1

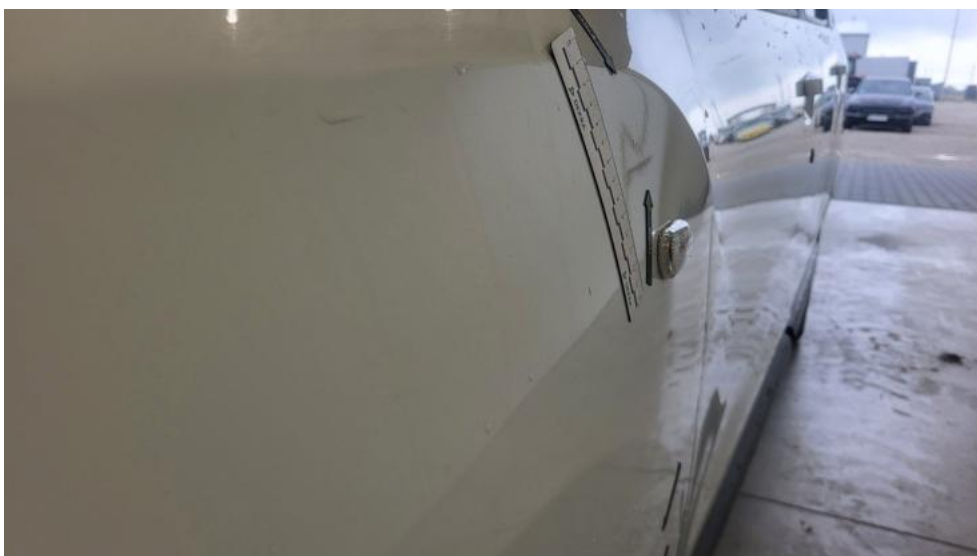
**Fot. 105.**

Błotnik przedni L - Wgniecenie/odkształcenie 1

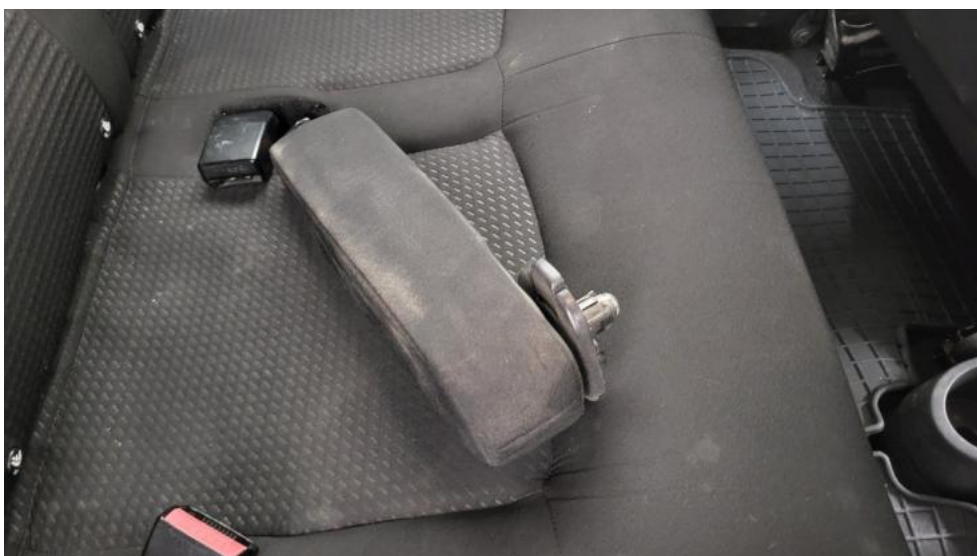
**Fot. 111.**

Podłokietnik środkowy przedni - zdjęcie poglądowe 1

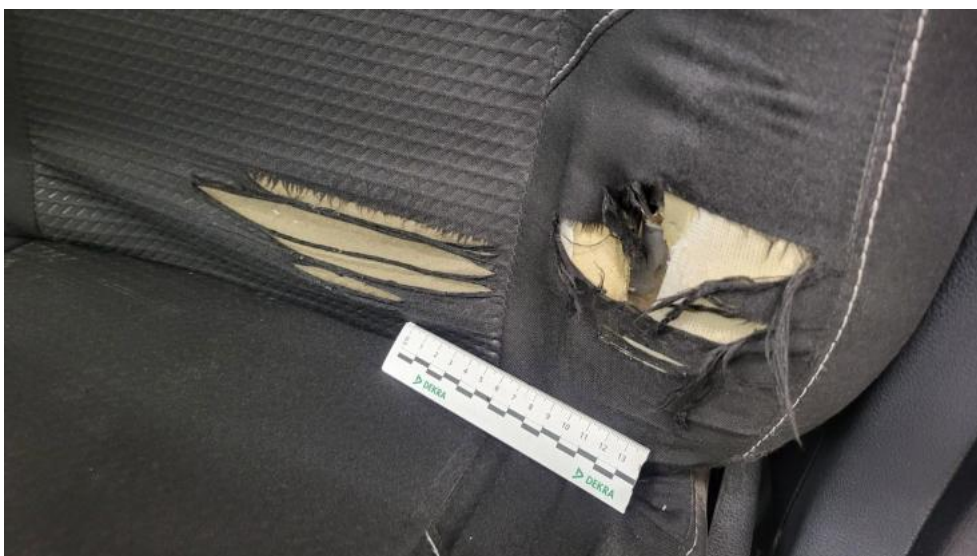
**Fot. 113.**

Fotel prz. lew. - zdjęcie pogładowe 1

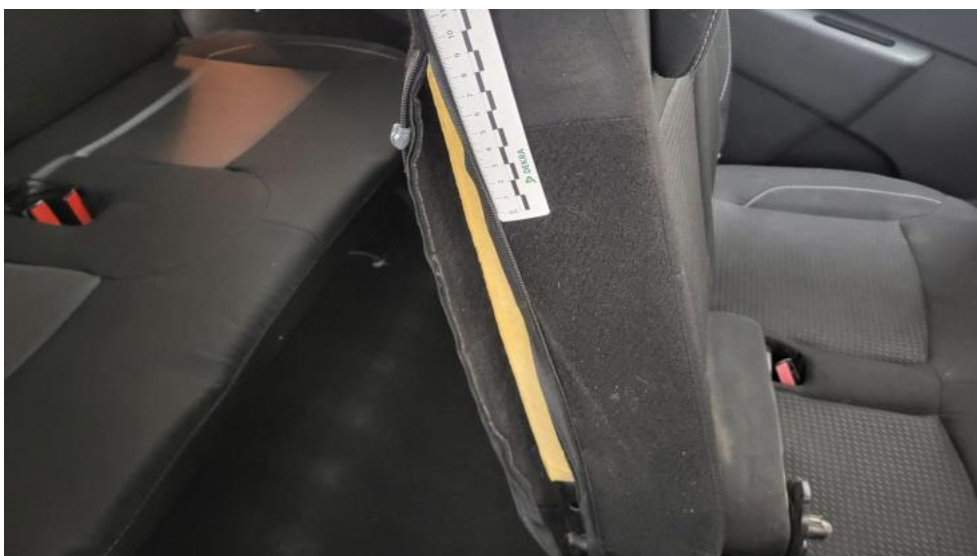
**Fot. 115.**  
Fotel prz. praw. - Inne 1

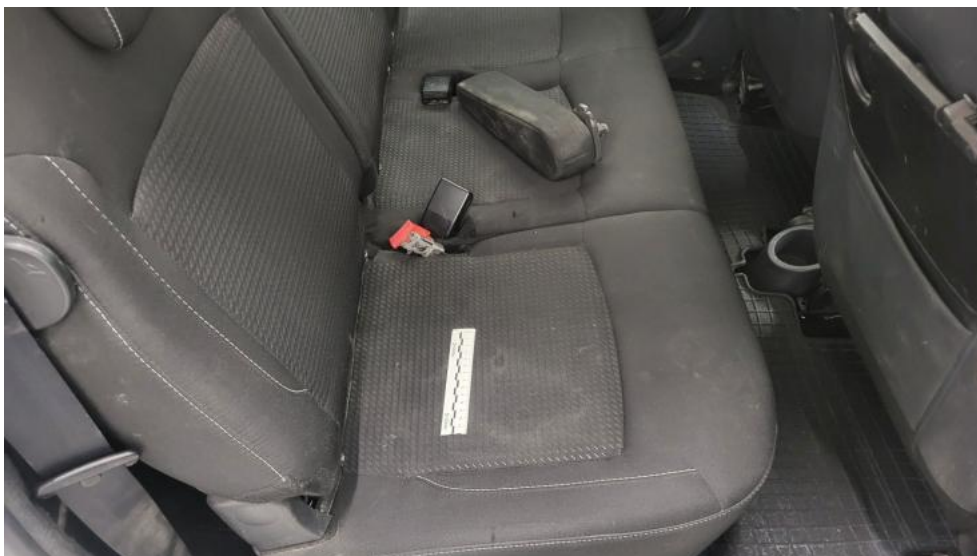
**Fot. 116.**  
Kanapa tyl. - Inne 1

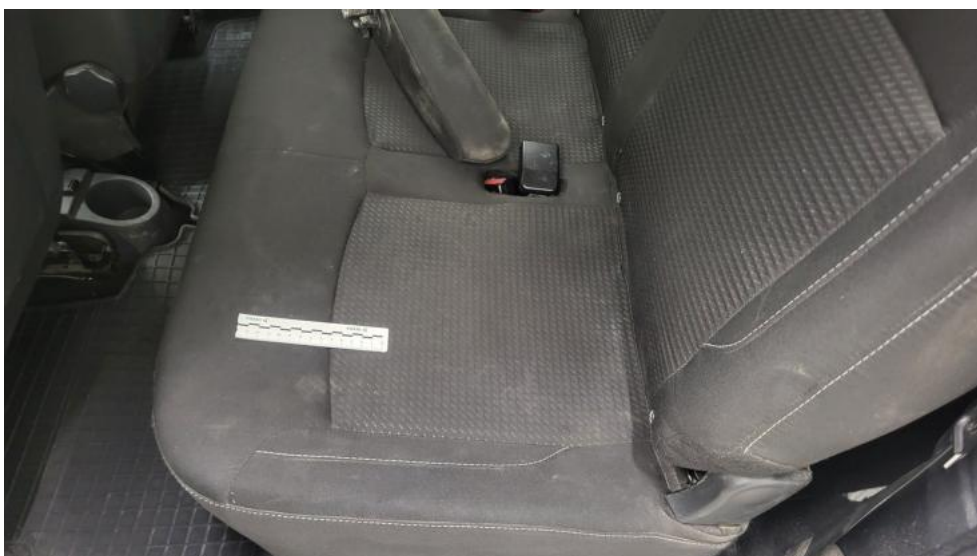
**Fot. 117.**  
Kanapa tyl. - Inne 2

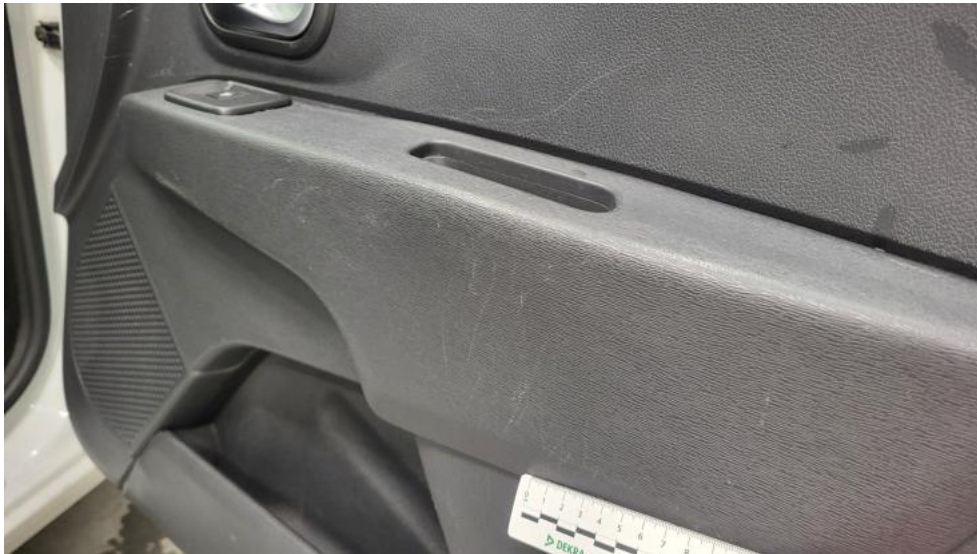
**Fot. 120.**

Tapicerka drzwi przednich L - Rysa/odprysk 1

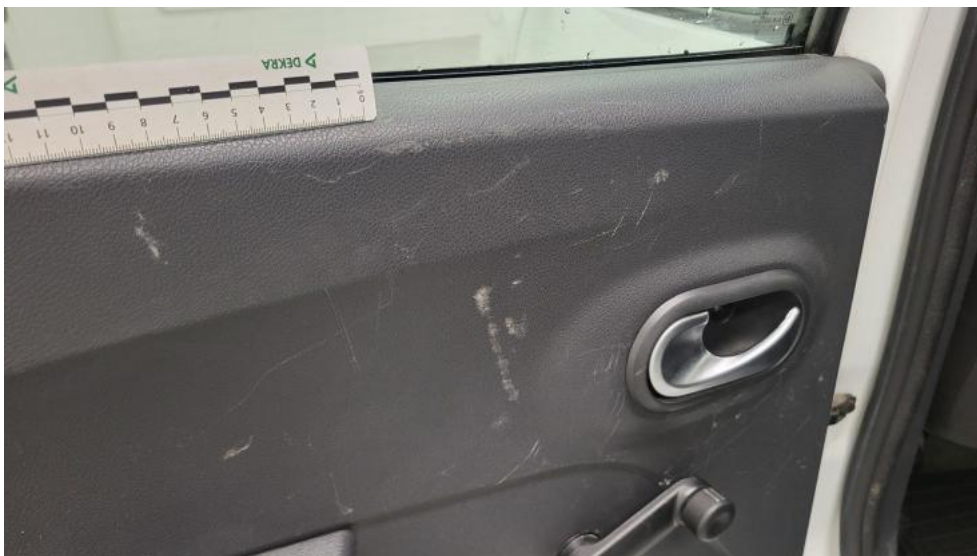
**Fot. 121.**

Tapicerka drzwi przednich P - Rysa/odprysk 1

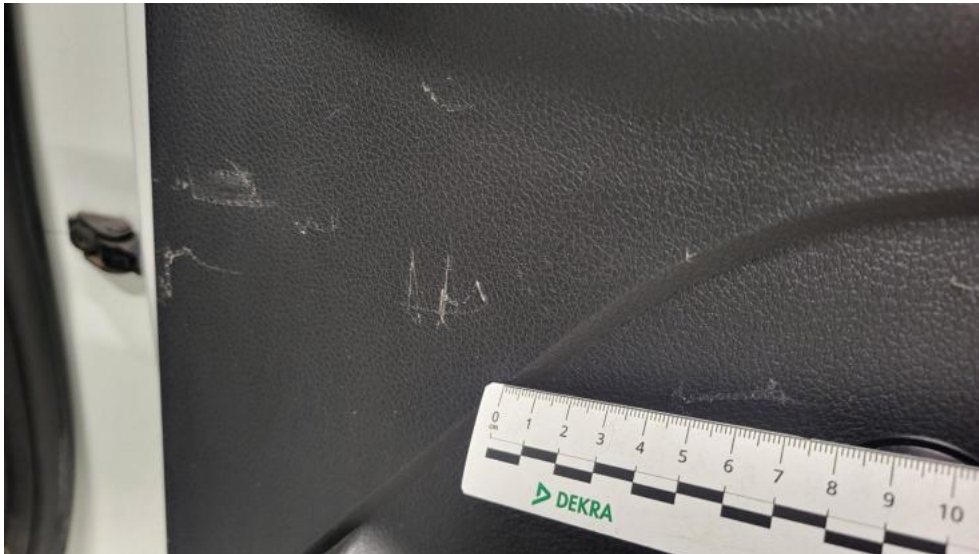
**Fot. 122.**

Tapicerka drzwi tylnych L - Rysa/odprysk 1

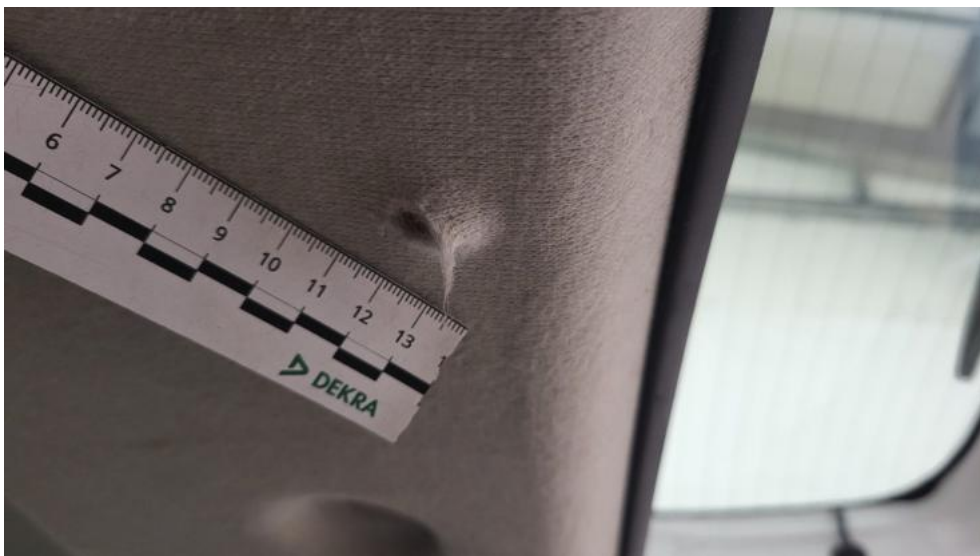
**Fot. 125.**

Podsufitka - zdjęcie poglądowe 1

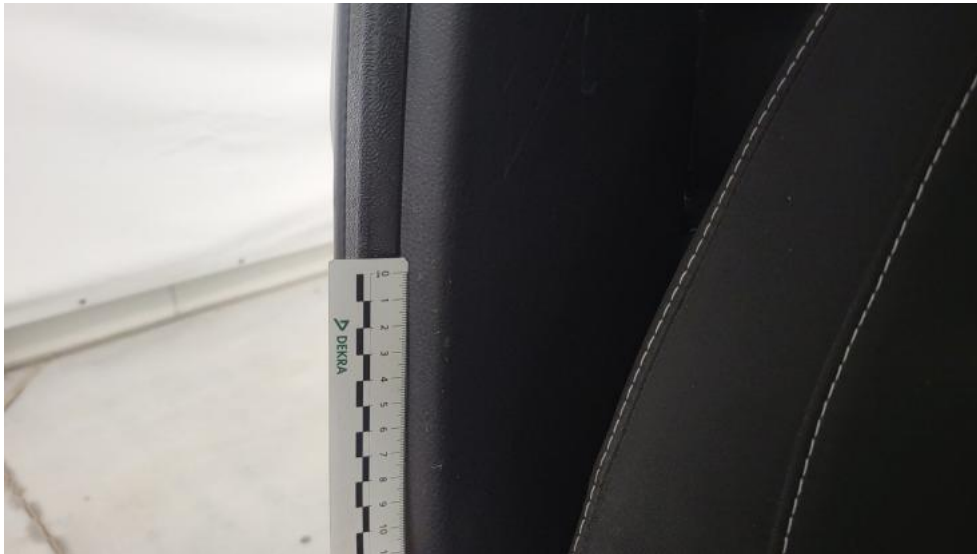
**Fot. 128.**  
Wykładzina(y) słupka przedniego P - Rysa/odprysk 1

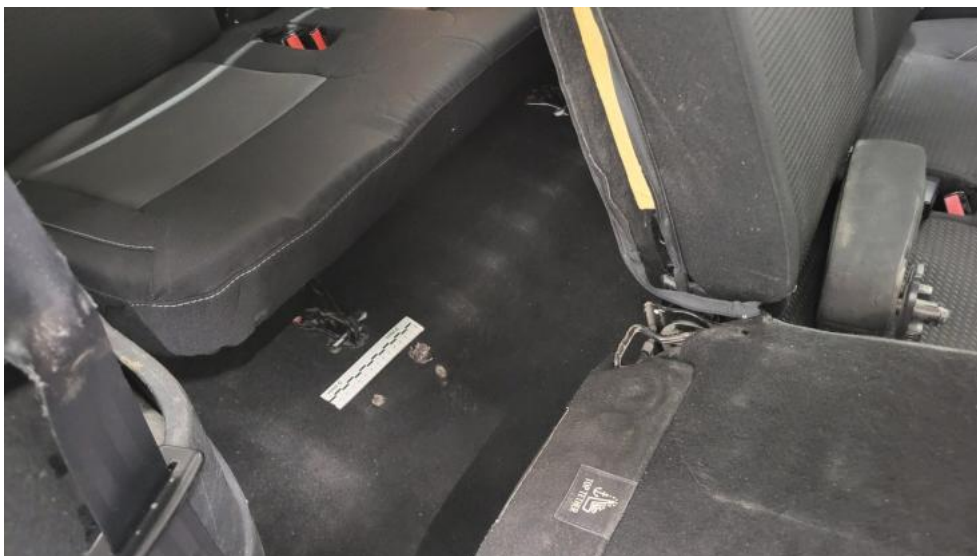
**Fot. 129.**

Wykładzina(y) słupka środkowego P - Rysa/odprysk 1

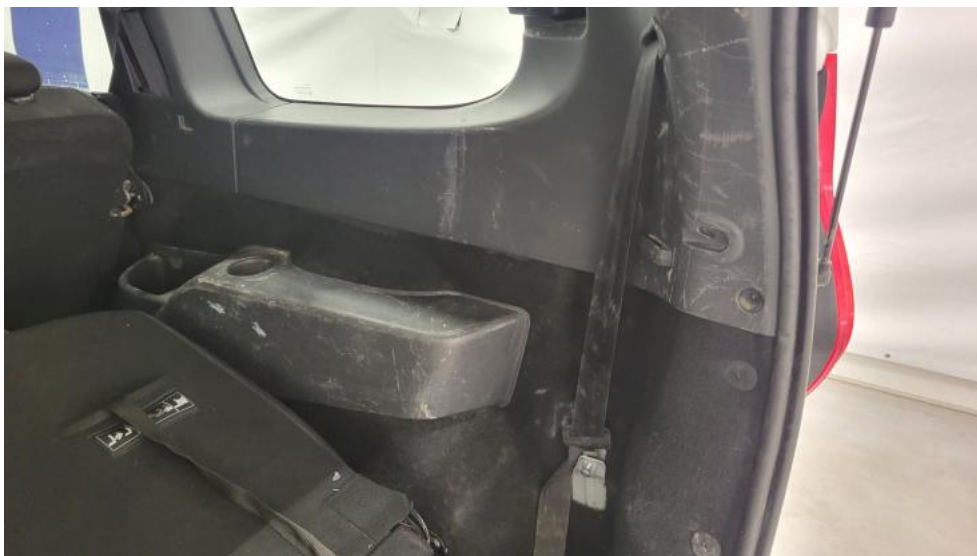
**Fot. 134.**

Wykładzina przestrzeni bagażowej - Inne 1
