Nr zlecenia DEKRA: PKOL(W)/LODZ/55202/26/06/16
Nr zlecenia/szkody: 20/059245
Data zlecenia: 16-06-2026

PKO Leasing SA
Świętokrzyska 36
00-116 Warszawa

Grupa obiektów (Eurotax)	samochody osobowe
Kod EC (Eurotax)	0120847
Producent	MERCEDES-BENZ
Model	E Klasa [W 213] 16-20
Typ/wersja	E 43 AMG 4-Matic
Rodzaj nadwozia	sedan
Liczba drzwi/liczba miejsc	4/5
Masa własna [kg]	1875
Dopuszczalna masa całkowita [kg]	2415
Rozstaw osi 1/2	2939
Rodzaj silnika	z zapłonem iskrowym
Układ oczyszczania spalin	katalizator trójdrożny
Pojemność silnika [ccm]	2996
Moc silnika [KM/kW]	401/295
Skrzynia biegów	automatyczna
Nr rejestracyjny	WU7303L
VIN	WDD2130641A463933
Data 1. rejestracji	09-05-2018
Data nast. bad. techn.	15-06-2027
Rok produkcji	2018 (rok produkcji został zweryfikowany z zewnętrzną bazą danych)
Stan licznika [km]	252 127 (odczytany)
Kolor nadwozia/rodzaj powłoki	grafitowy/INNY

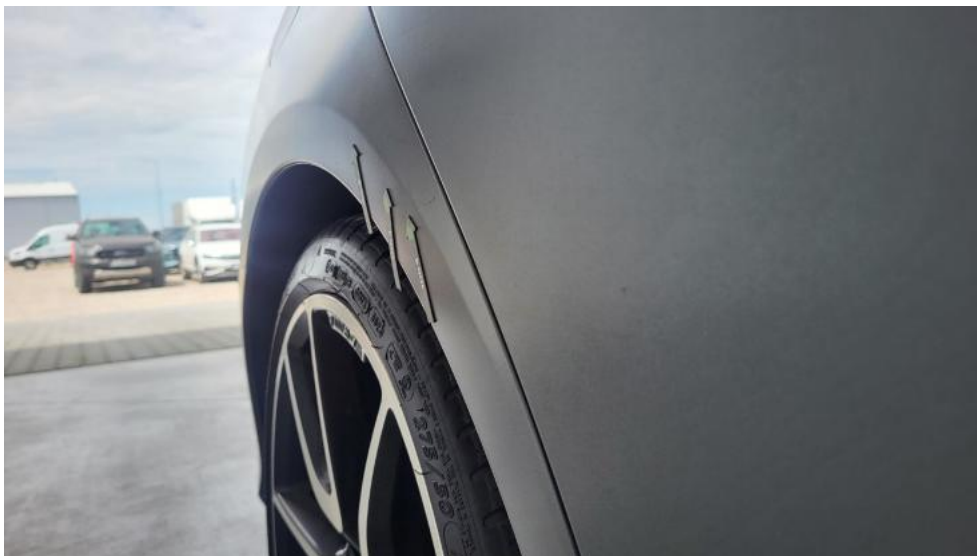
Fot. 51.
Błotnik tylny P / Ściana boczna P - Wgniecenie/odkształcenie 2

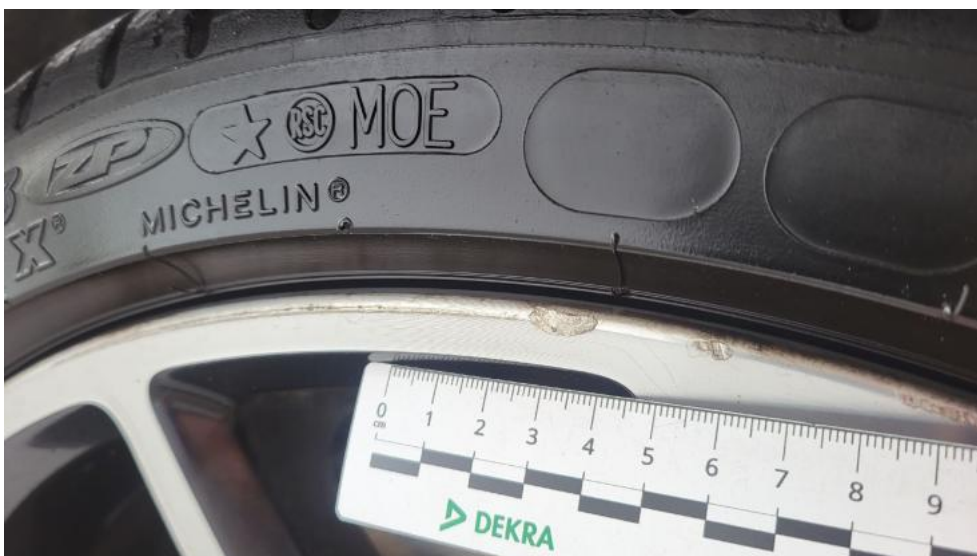
Fot. 52.
Felga aluminiowa tylna P - Rysa/odprysk 1

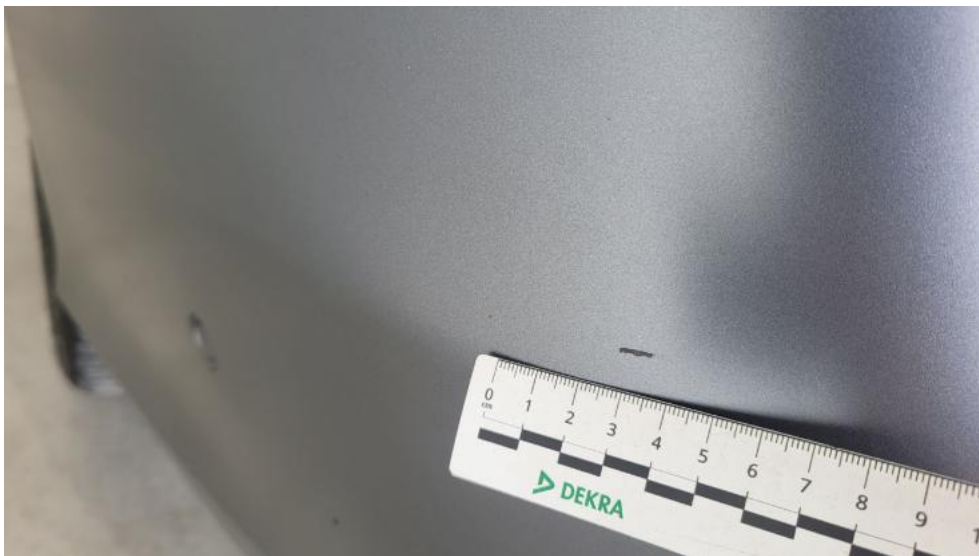
Fot. 55.
Zderzak tylny - Rysa/odprysk 2

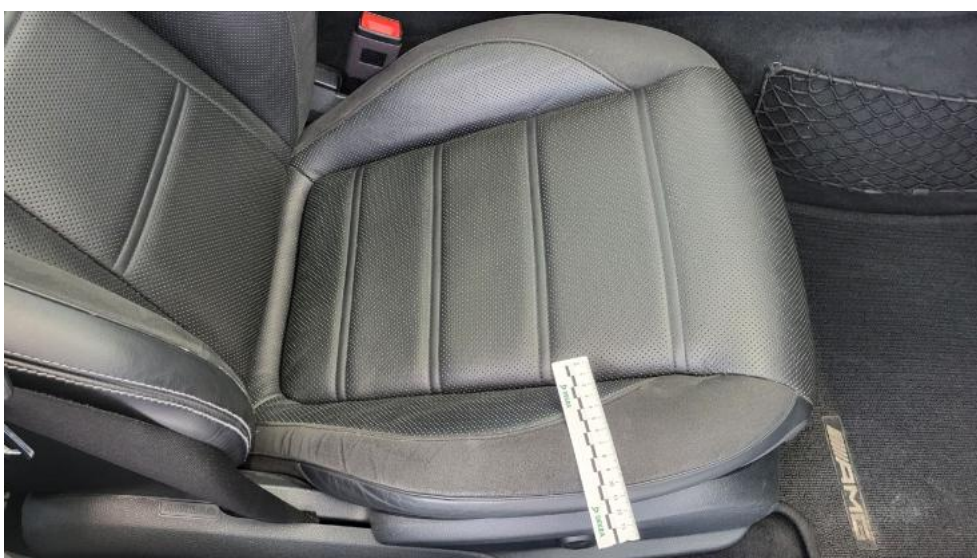
Fot. 76.
Fotel prz. praw. - Inne 1
