Nr zlecenia DEKRA: PKOL(W)/LODZ/76562/26/08/17  
Nr zlecenia/szkody: 24/039828  
Data zlecenia: 17-08-2026

**DEKRA Polska - Centrala**  
02-673 Warszawa, ul. Konstruktorska 12A

| Producent | NISSAN |
| Typ/wersja | Qashqai 1.3 DIG-T mHEV 4x4 N-Connecta Xtronic |

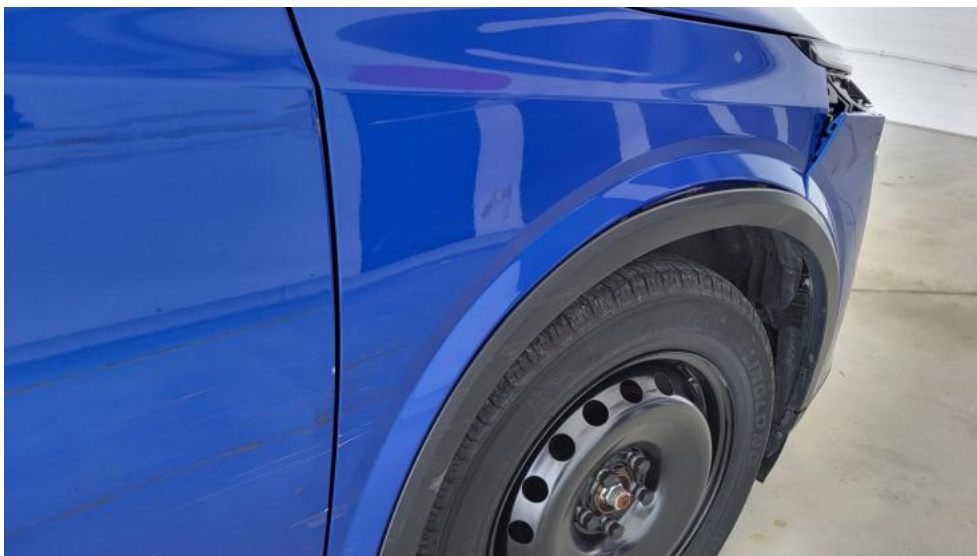
**Fot. 47.**

Błotnik przedni P - zdjęcie poglądowe 1

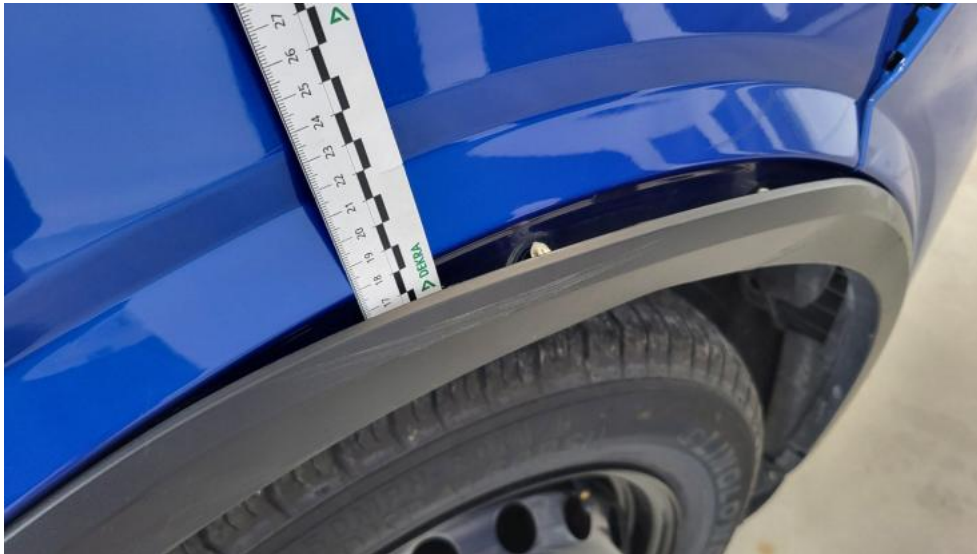
**Fot. 51.**

Listwa krawędzi błotnika prz P - Inne 1

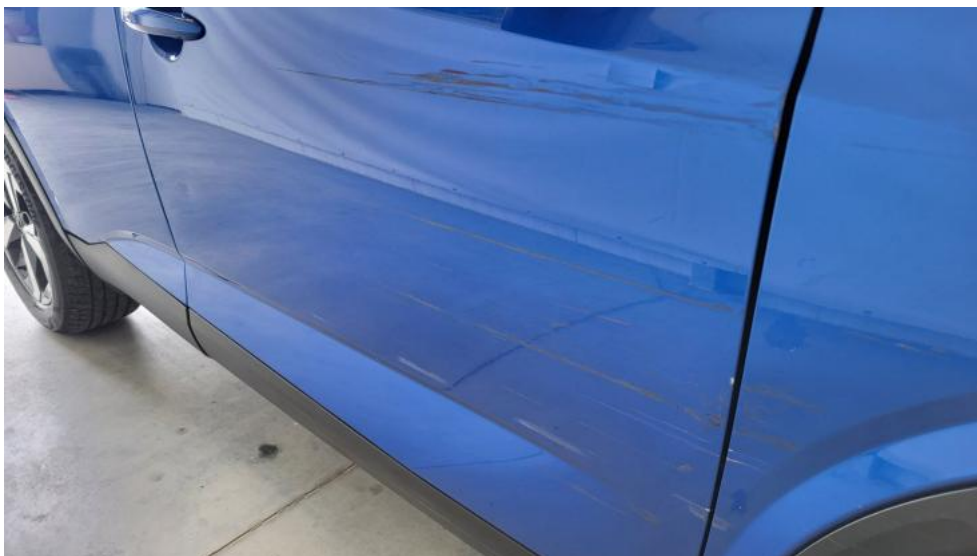
**Fot. 52.**

Drzwi przednie P - zdjęcie pogładowe 1

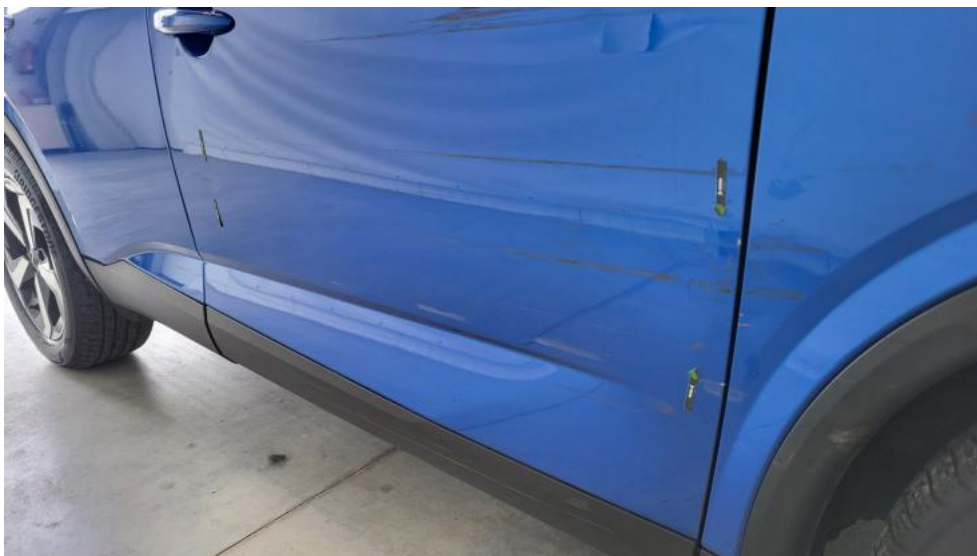
**Fot. 53.**

Drzwi przednie P - zdjęcie poglądowe 2

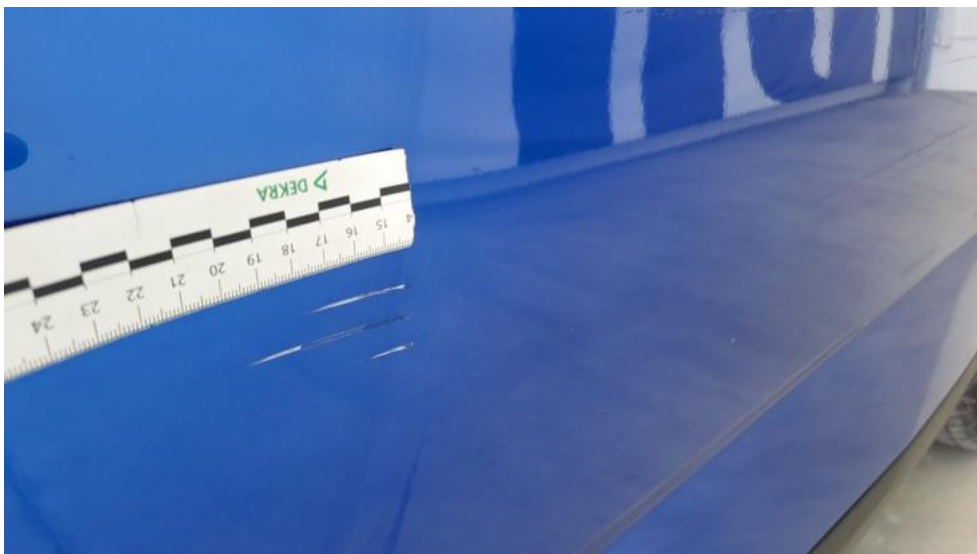
**Fot. 55.**

Drzwi przednie P - Rysa/odprysk 2

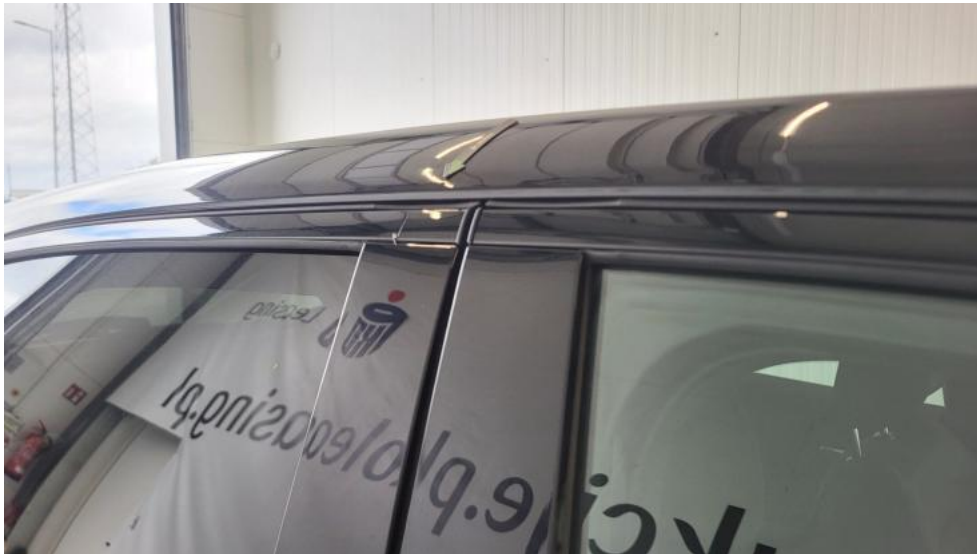
**Fot. 63.**

Słupek przedni P - Wgniecenie/odkształcenie 1

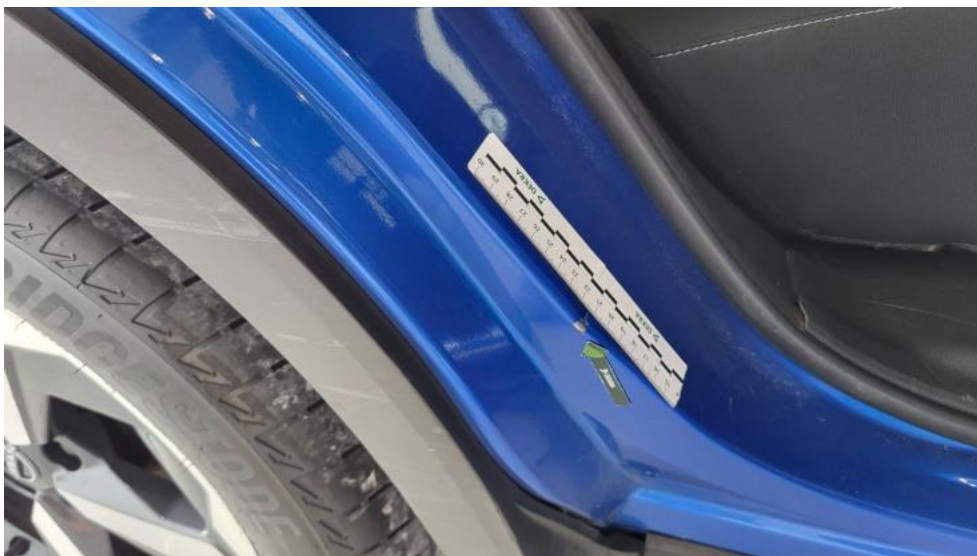
**Fot. 64.**

Ścianka tylna P / Ścianka boczna P - zdjęcie poglądowe 1

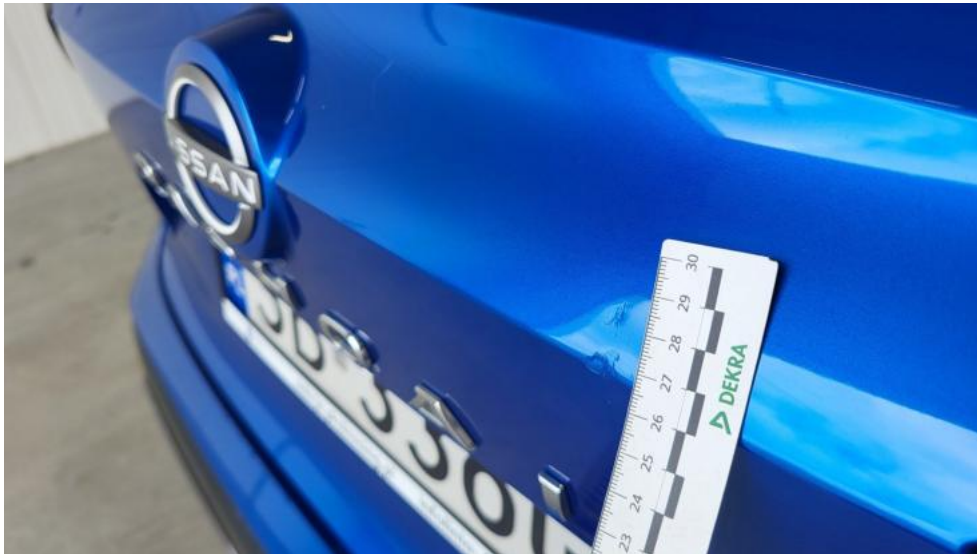
**Fot. 69.**

Pokrywy bagażnika - Wgniecenie/odkształcenie 1

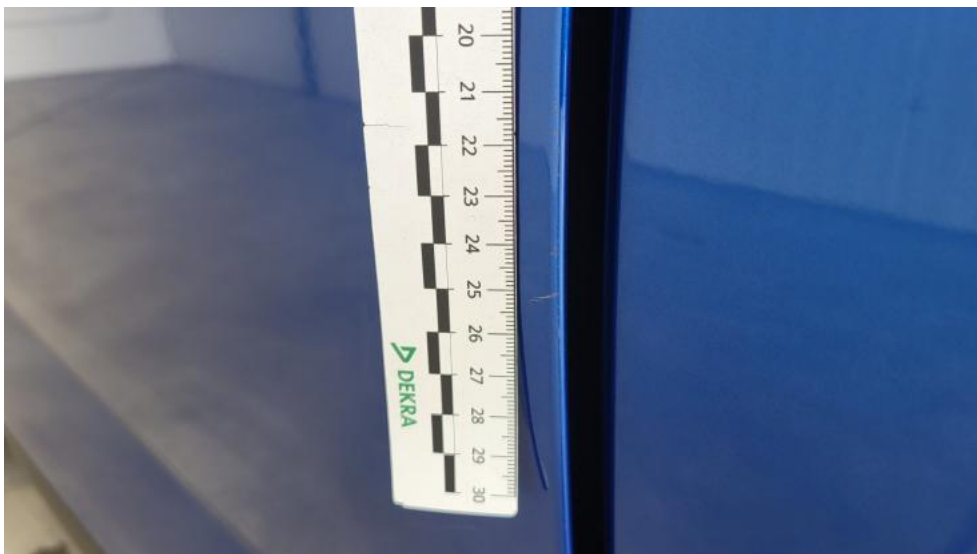
**Fot. 77.**

Drzwi przed L - Rysa/odprysk 1
