DEKRA's commission No. : PKOL(W)/LODZ/93825/26/10/07  
commission/ damage No. : 25/005939  
Date of commission: 07-10-2026

**DEKRA Poland - Headquarters**  
02-673 Warszawa, ul. Konstruktorska 12A

PKO Leasing SA  
Świętokrzyska 36  
00-116 Warszawa

| Model | Range Rover Evoque 23- |

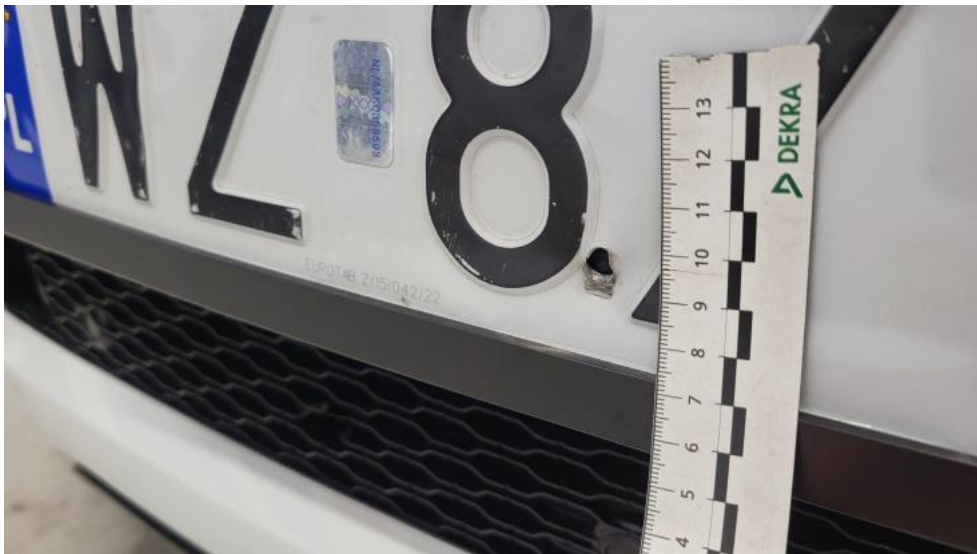
**Photo 43.**

Tablica rej. przód - przebita

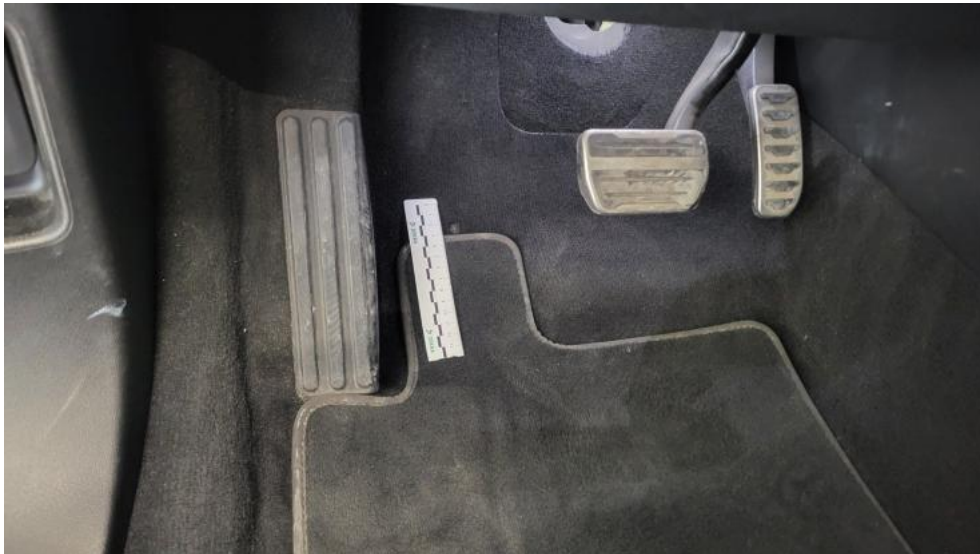
**Photo 71.**

Wykładzina podłogi - zdjęcie poglądowe 1
