Nr zlecenia DEKRA: PKOL(W)/LODZ/99384/25/12/16  
Nr zlecenia/szkody: 22/001574  
Data zlecenia: 16-12-2025

**DEKRA Polska - Centrala**  
02-673 Warszawa, ul. Konstruktorska 12A

| Producent | MERCEDES-BENZ |
| Typ/wersja | E 450 Coupe 4-Matic 9G-TRONIC |

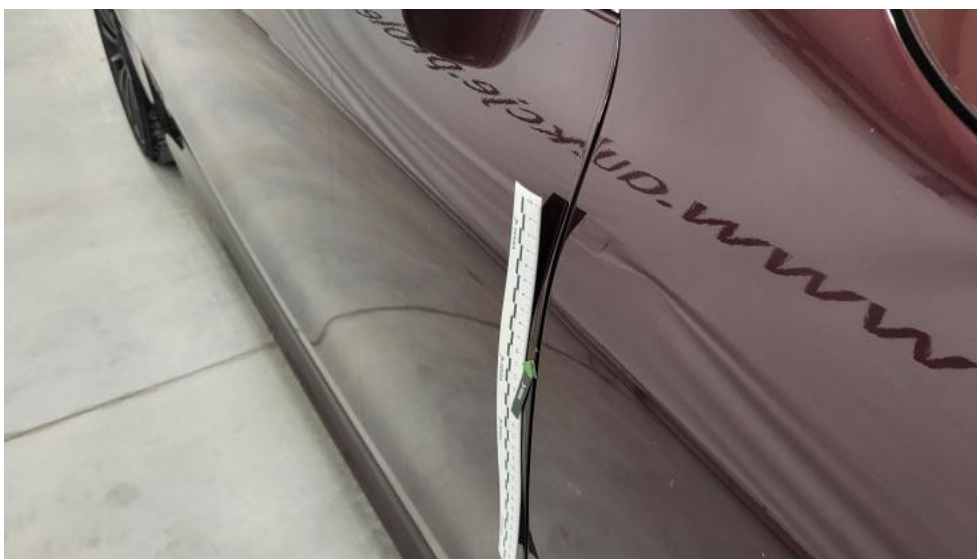
**Fot. 53.**

Drzwi przednie P - zdjęcie poglądowe 1

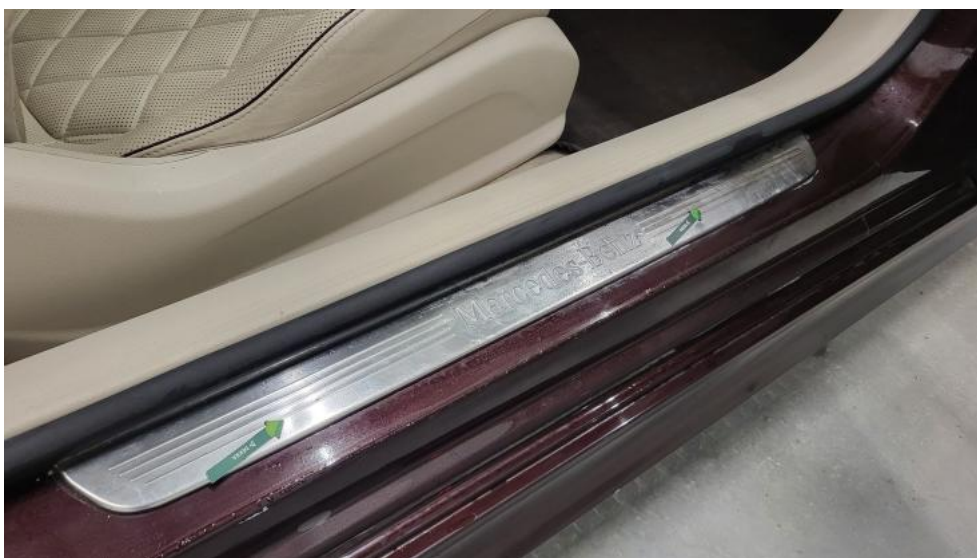
**Fot. 58.**

Próg P - Wgniecenie/odkształcenie 2

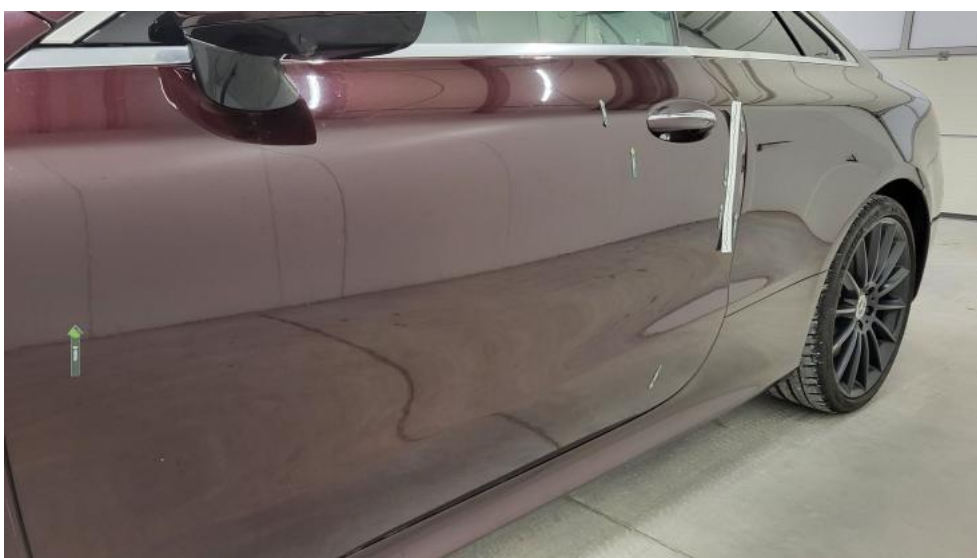
**Fot. 68.**

Drzwi przed L - Wgniecenie/odkształcenie 1

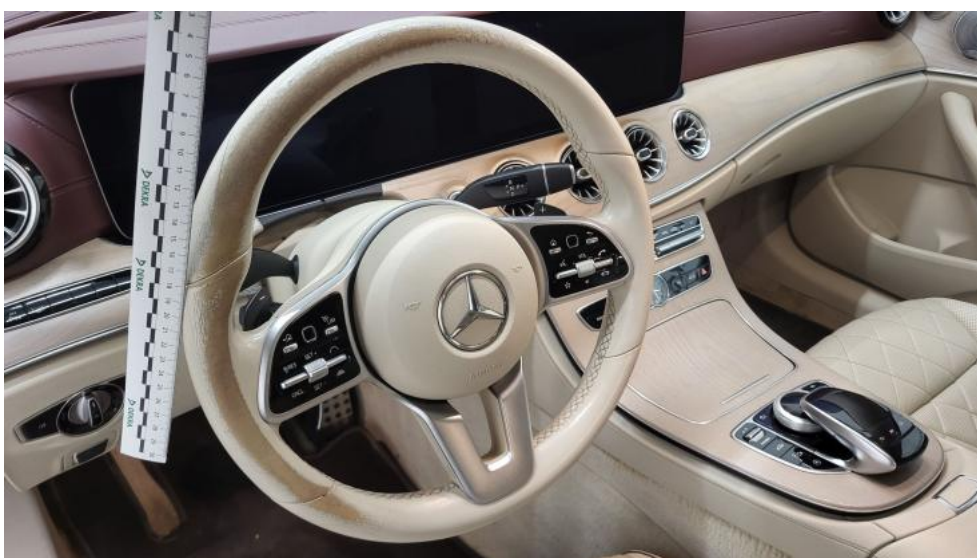
**Fot. 74.**  
Koło kierownicy - Inne 1
