Nr zlecenia DEKRA: PKOL(W)/LODZ/93699/25/12/01  
Nr zlecenia/szkody: 19/002643  
Data zlecenia: 01-12-2025

**DEKRA Polska - Centrala**  
02-673 Warszawa, ul. Konstruktorska 12A

| Producent | BMW |
| Model | Seria 3 [F30/F80] 15-18 |

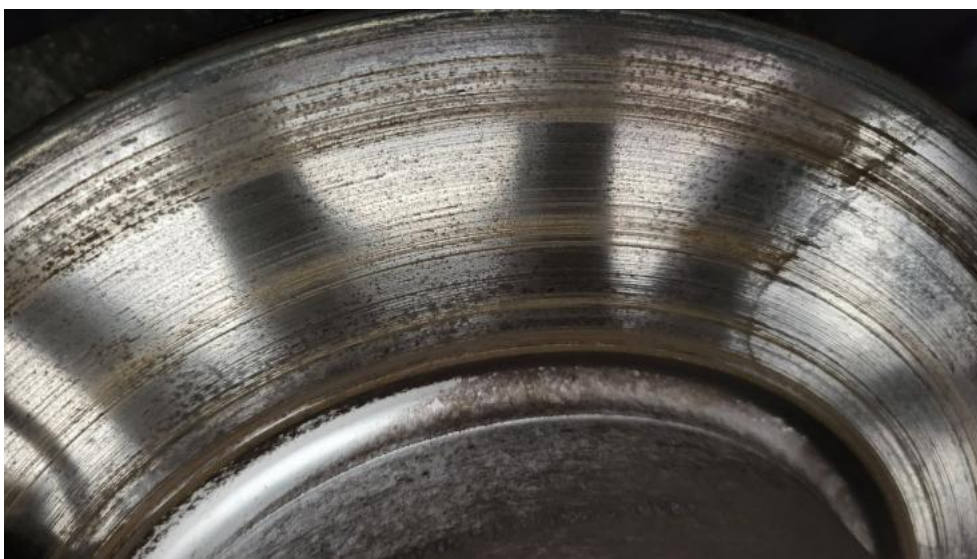
**Fot. 15.**

Tarcza hamulcowa przednia prawa

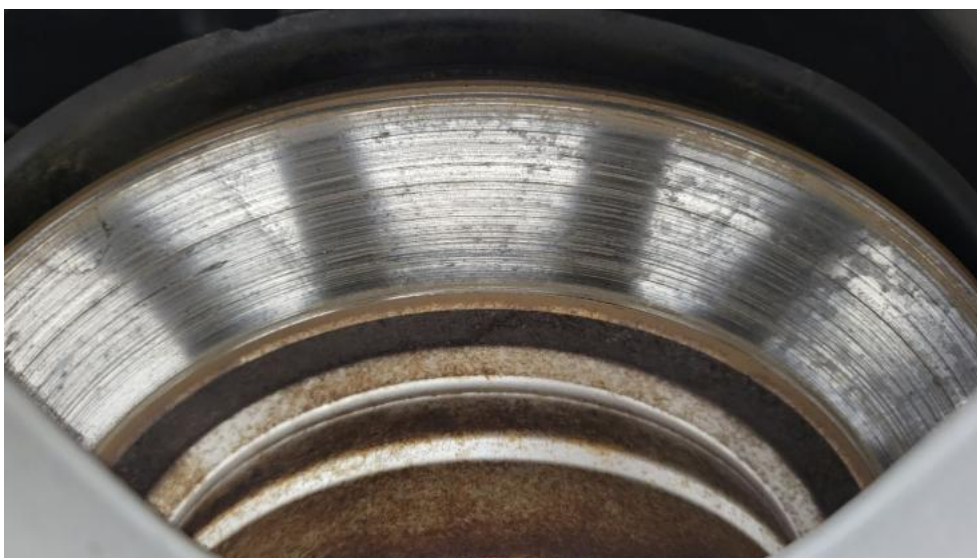
**Fot. 16.**

Tarcza hamulcowa tylna prawa

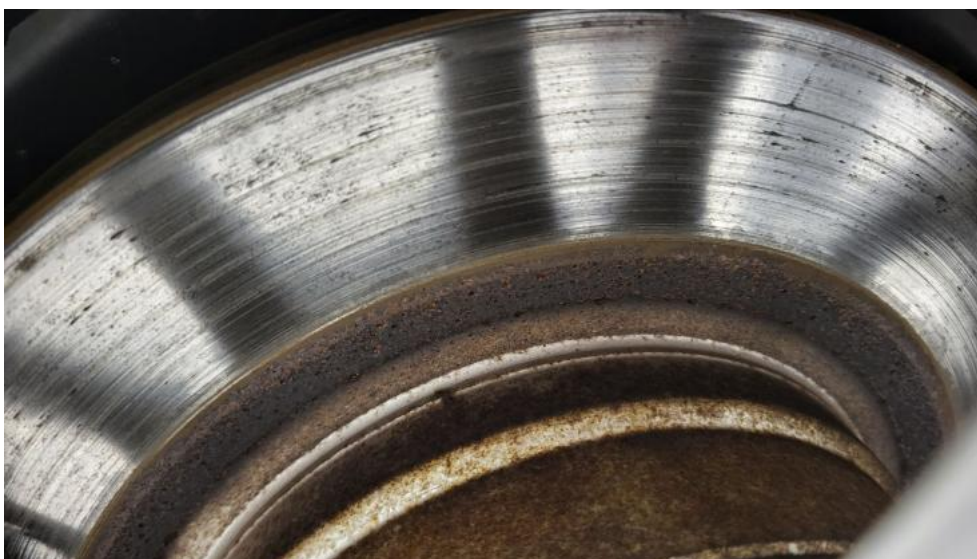
**Fot. 17.**

Tarcza hamulcowa tylna lewa

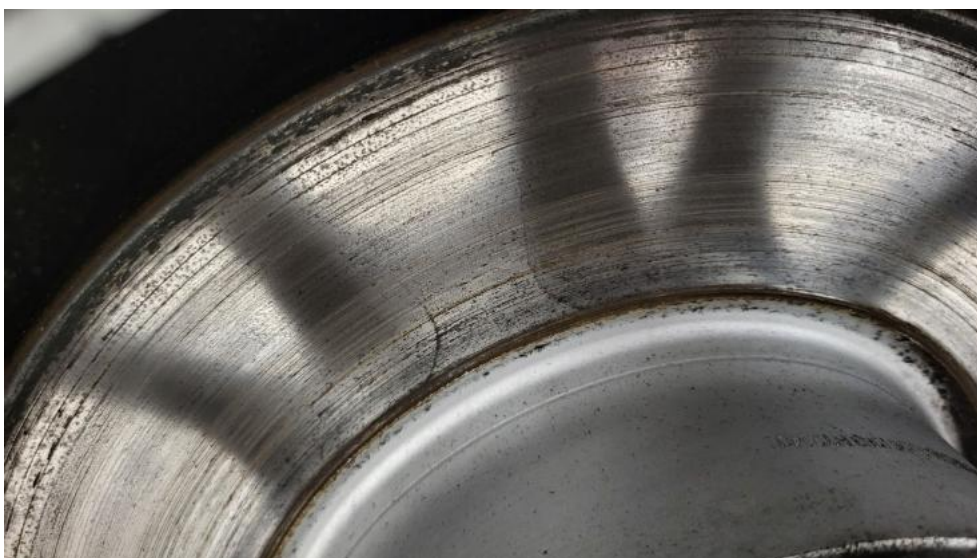
**Fot. 18.**

Tarcza hamulcowa przednia lewa

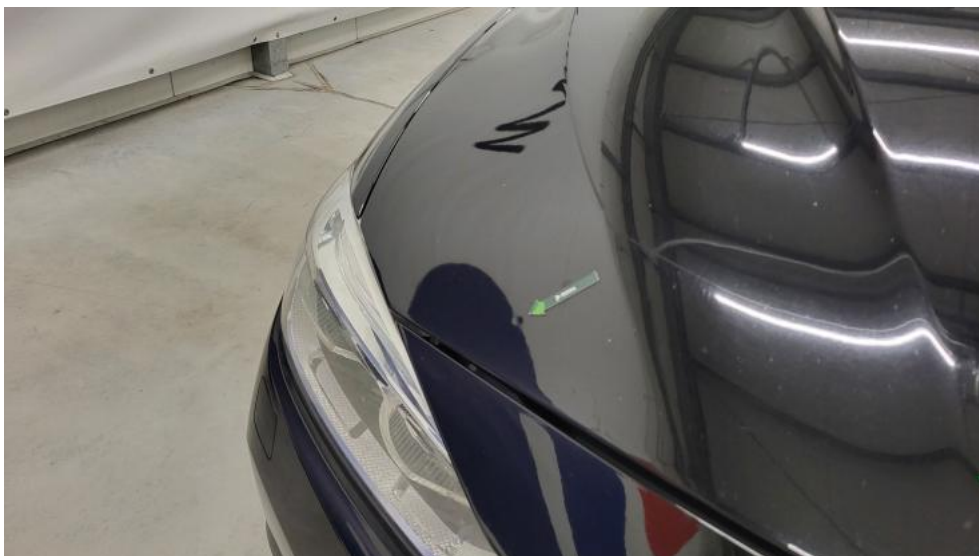
**Fot. 44.**

Pokrywa komory silnika - Wgniecenie/odkształcenie 1

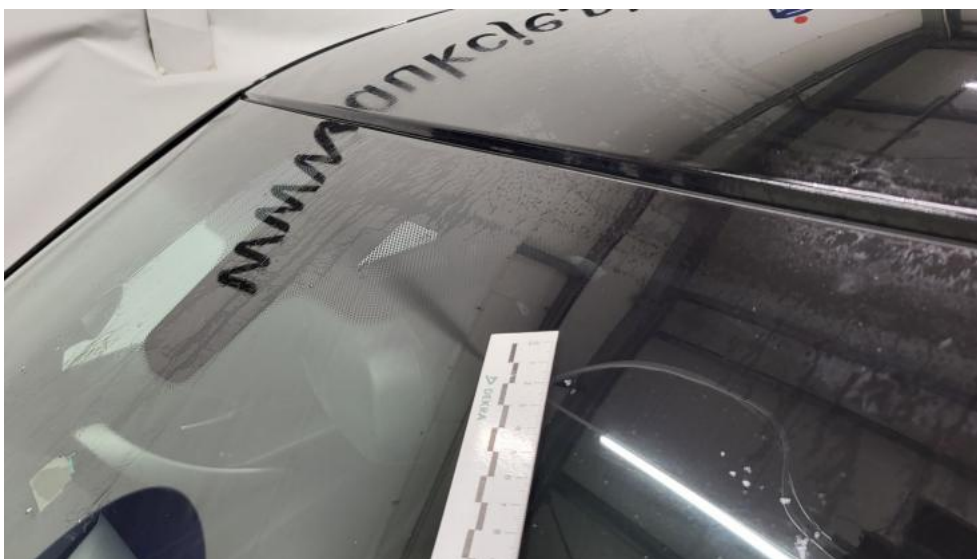
**Fot. 45.**

Szyba czołowa - zdjęcie poglądowe 1

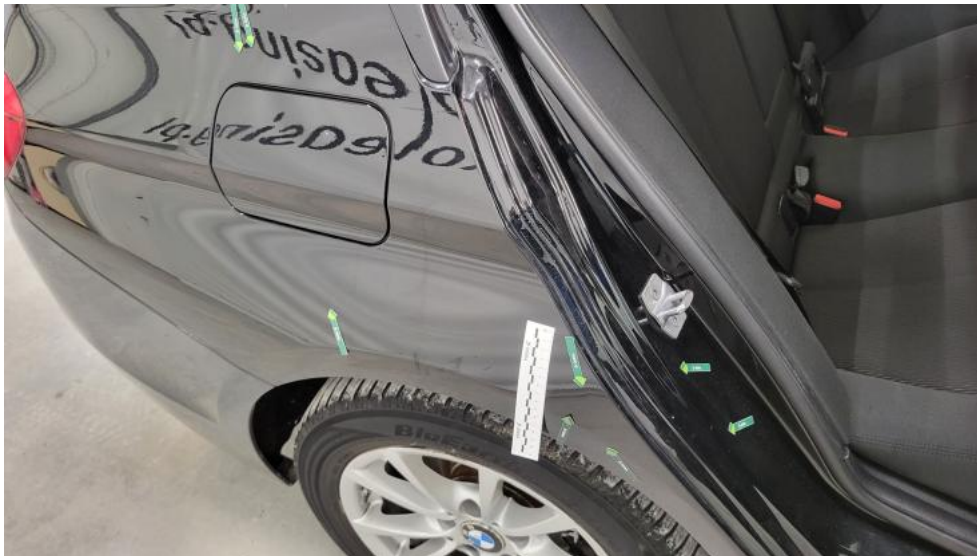
**Fot. 57.**

Błotnik tylny P / Ściana boczna P - Wgniecenie/odkształcenie 1

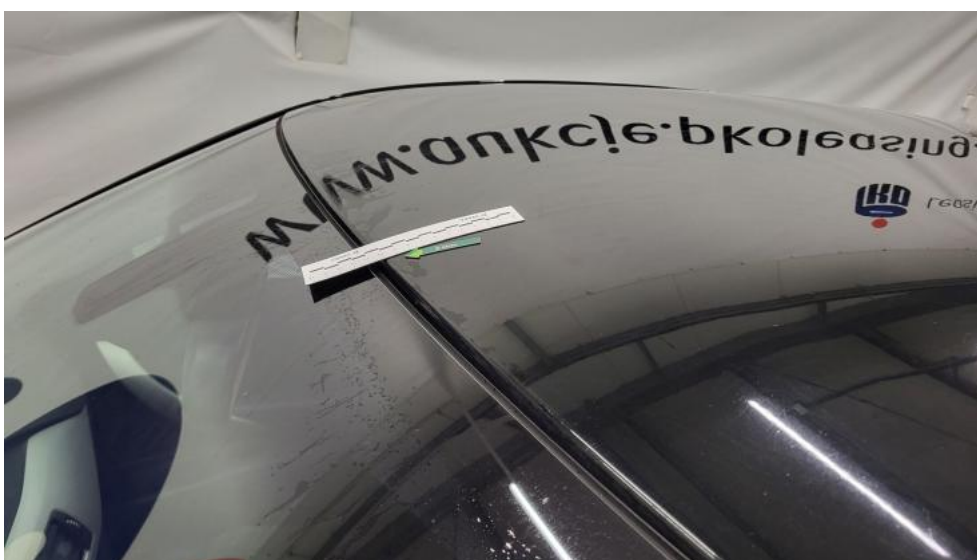
**Fot. 66.**

Dach - zdjęcie poglądowe 1

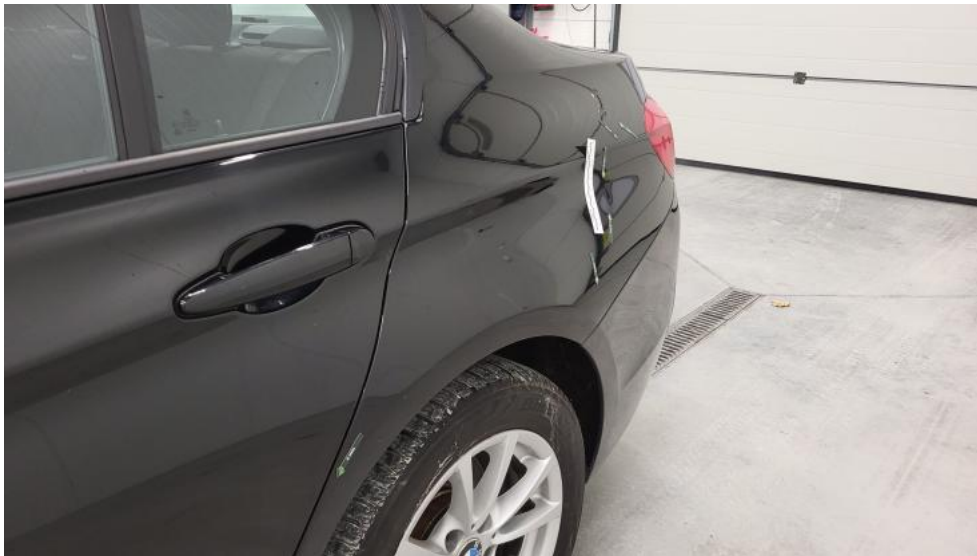
**Fot. 71.**

Błotnik tylny L / Ściana boczna L - Wgniecenie/odkształcenie 1

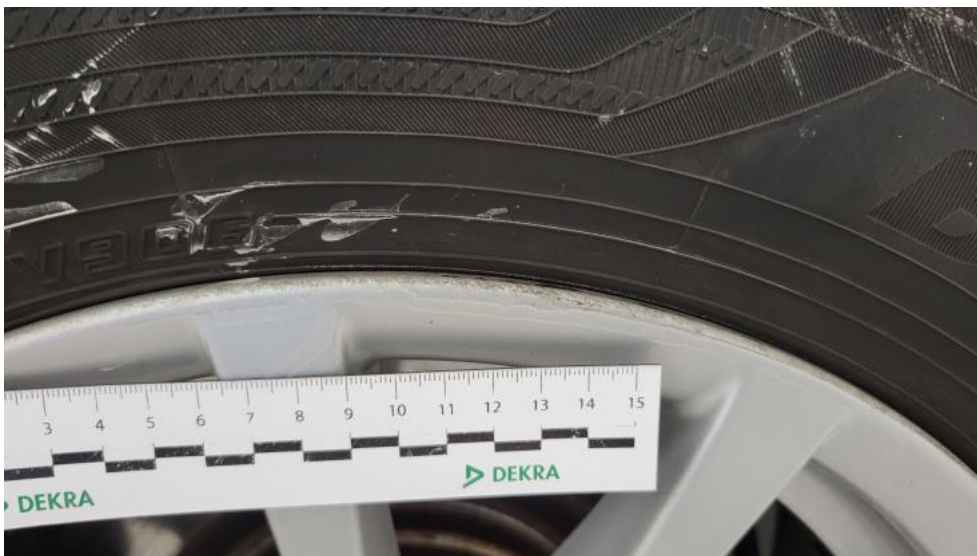
**Fot. 72.**

Felga aluminiowa tylna L - Rysa/odprysk 1

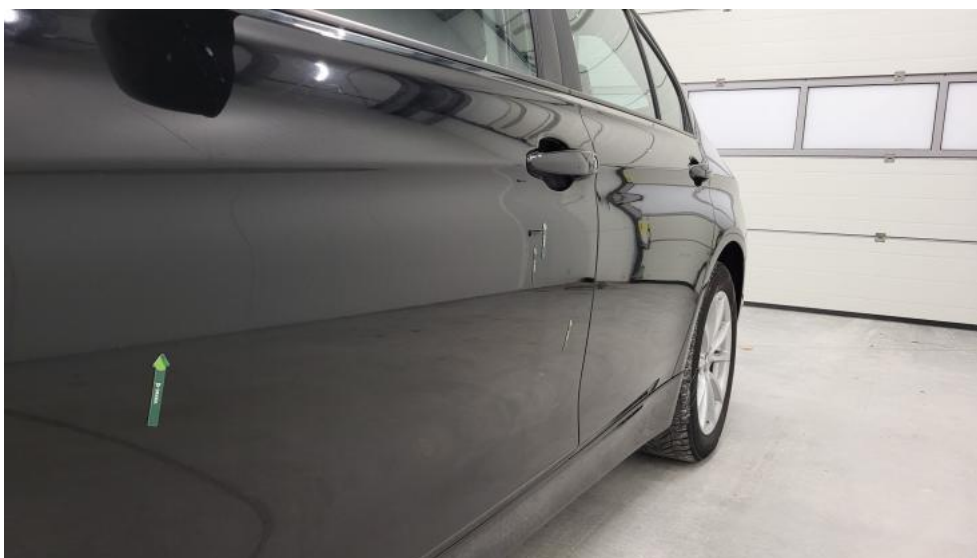
**Fot. 74.**

Drzwi przed L - Wgniecenie/odkształcenie 1

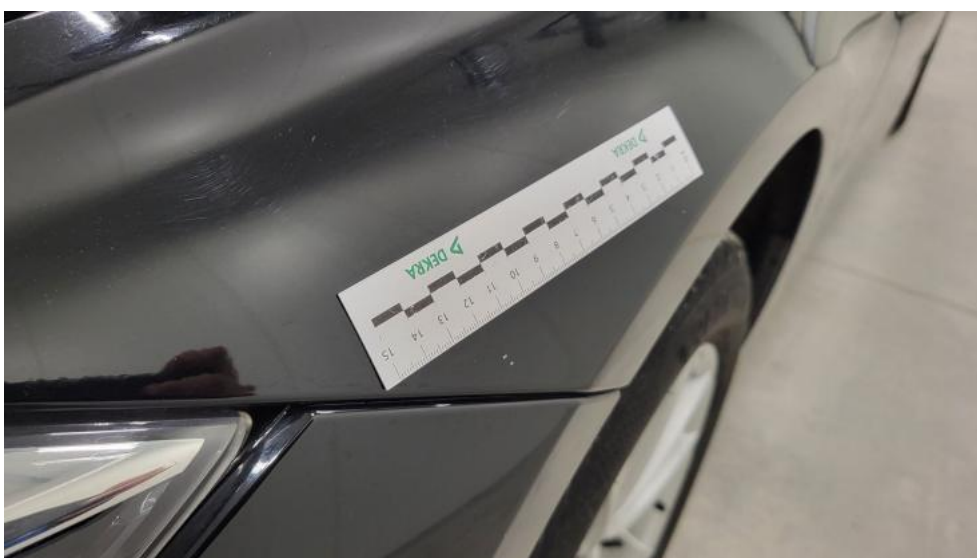
**Fot. 78.**

Błotnik przedni L - Rysa/odprysk 1

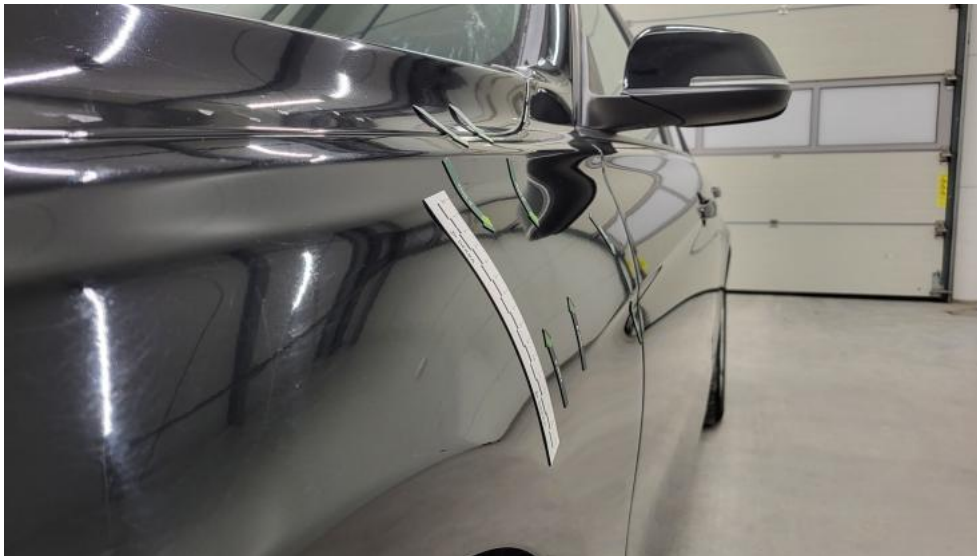
**Fot. 79.**

Błotnik przedni L - Wgniecenie/odkształcenie 1

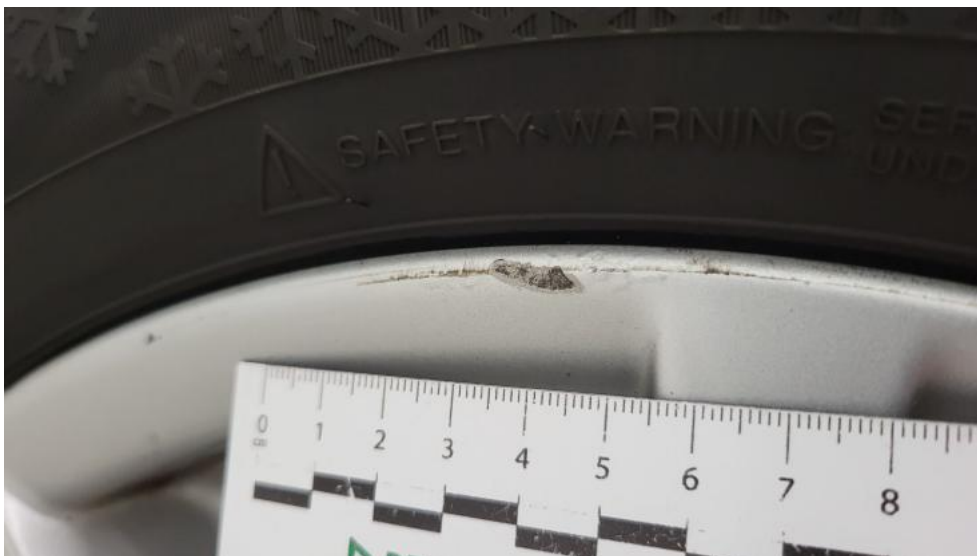
**Fot. 80.**

Felga Aluminiowa przednia L - Rysa/odprysk 1

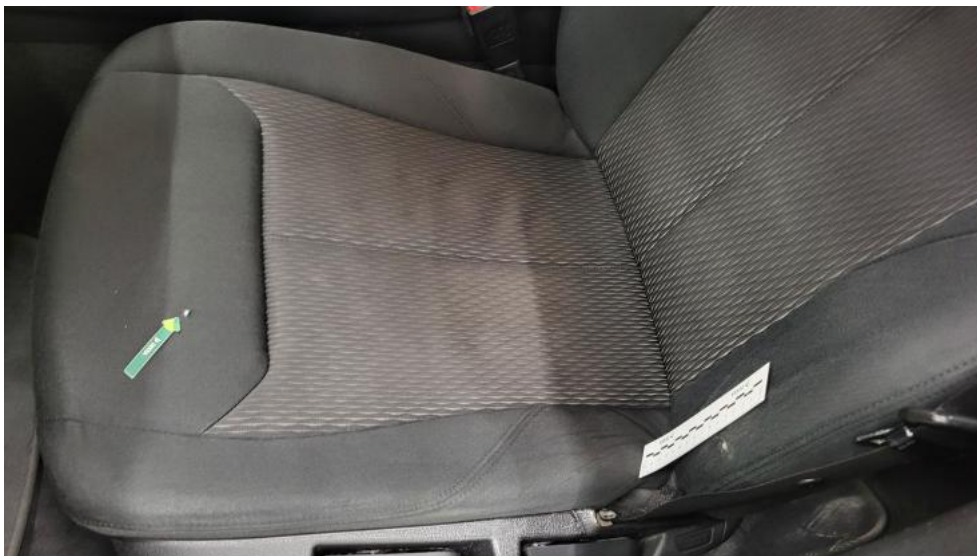
**Fot. 81.**

Fotel prz. lew. - zdjęcie poglądowe 1

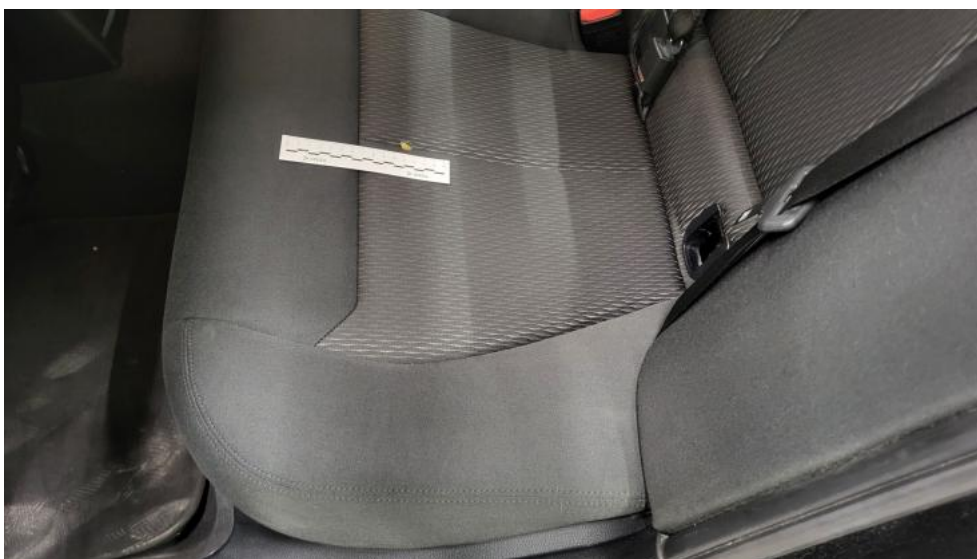
**Fot. 85.**

Kanapa tyl. - zdjęcie poglądowe 1
